柏崎刈羽原子力発電所6号炉及び7号炉

敷地の地質・地質構造について  
(F<sub>5</sub>断層に関する調査・評価)

平成28年2月12日  
東京電力株式会社

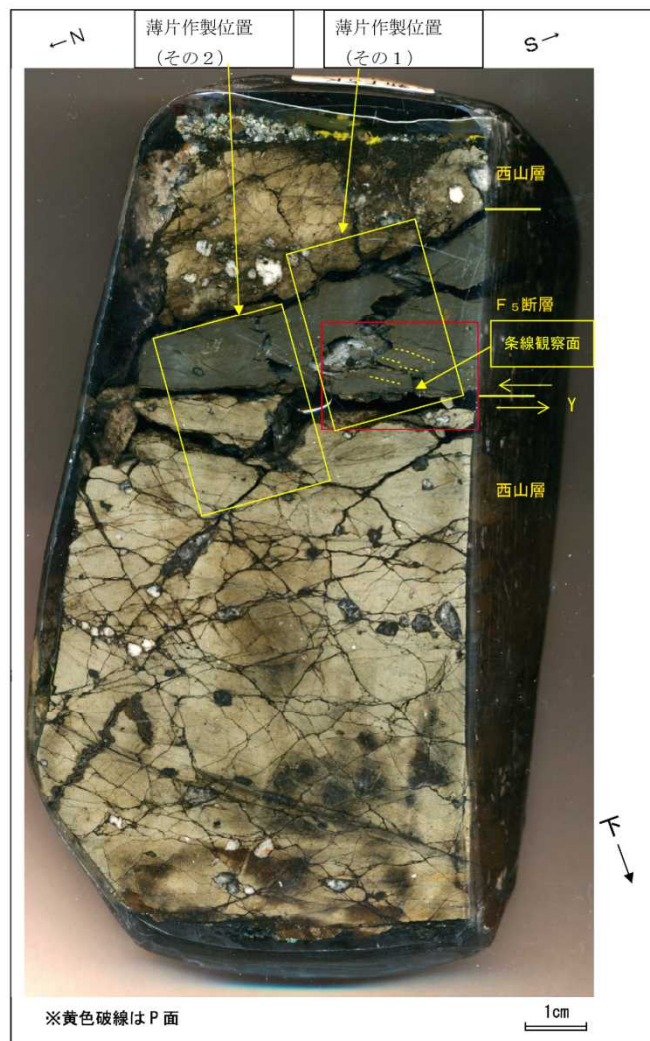
F5-1A 研磨片観察結果

- F<sub>5</sub>断層粘土部にはS方向下がりのP面が認められ、断層面との配置から、上盤側がN方向へ向かう逆断層変位が推定される。

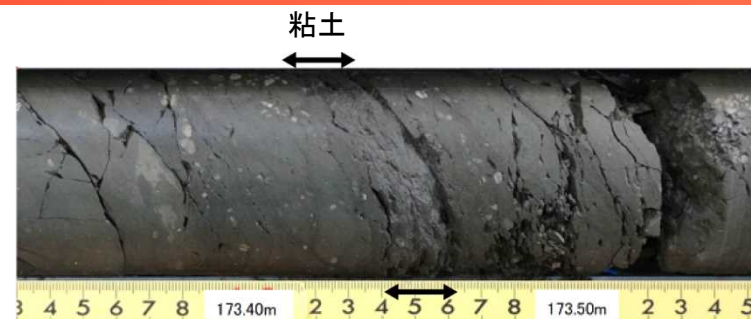
F<sub>5</sub>断層のコア写真 (F5-9孔標高-168m (深度173m) 付近)

- F5-9孔の標高-168m付近においてF<sub>5</sub>断層を確認し、BHTV観察の結果、断層面の走向・傾斜はN75E43Sを示す。
- 深部（標高-168m付近）のF<sub>5</sub>断層の条線は、褶曲軸に高角度で交差する方向を示し、研磨片・薄片観察の結果、その運動センスは逆断層センスであることを確認した。

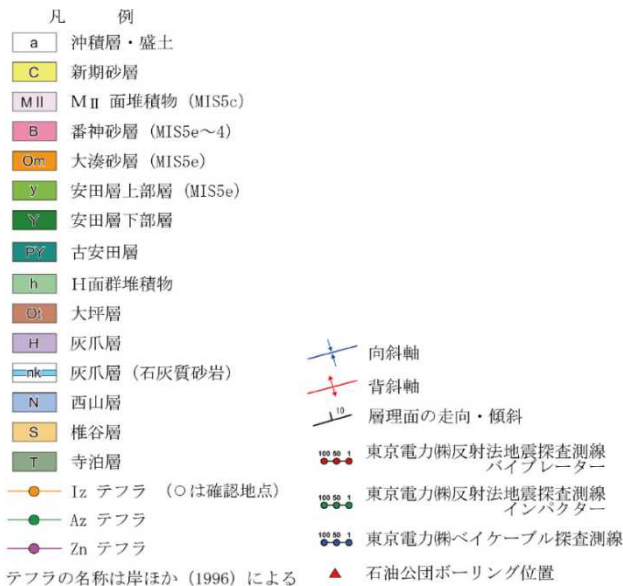
- 敷地北側の寺泊・西山丘陵南部には、NE-SW方向の後谷背斜及び長嶺背斜が分布し、両背斜間には、真殿坂向斜が位置する。
- 敷地における地質調査結果によると、後谷背斜及び真殿坂向斜は敷地に連続し、後谷背斜は敷地中央部付近で、真殿坂向斜は敷地の南端部付近でそれぞれ海域に達する。

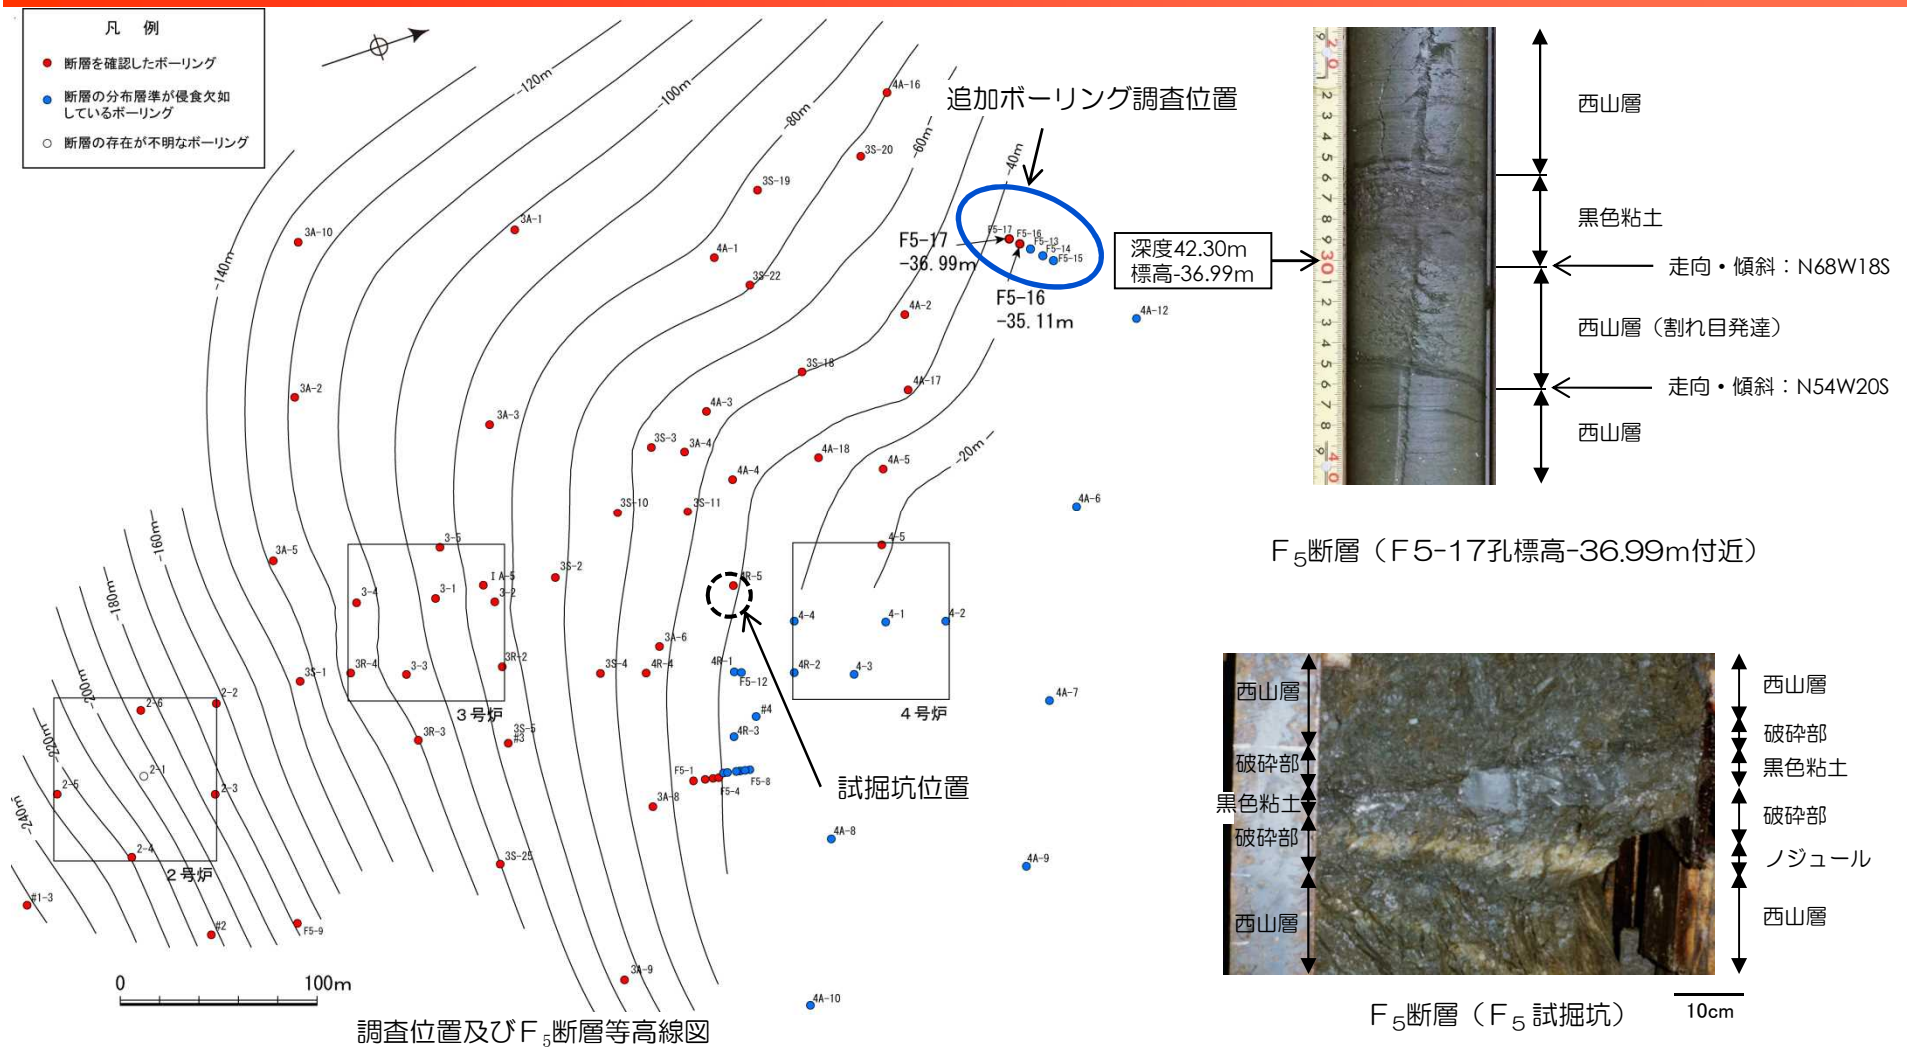
- F<sub>5</sub>断層は、F5-16孔及びF5-17孔で確認された。
- 確認された断層は、黑色粘土を伴い、走向・傾斜がN68W18Sを示し層理面に平行であり、既往ボーリングデータによるF<sub>5</sub>断層等高線図と分布標高が調和的である。

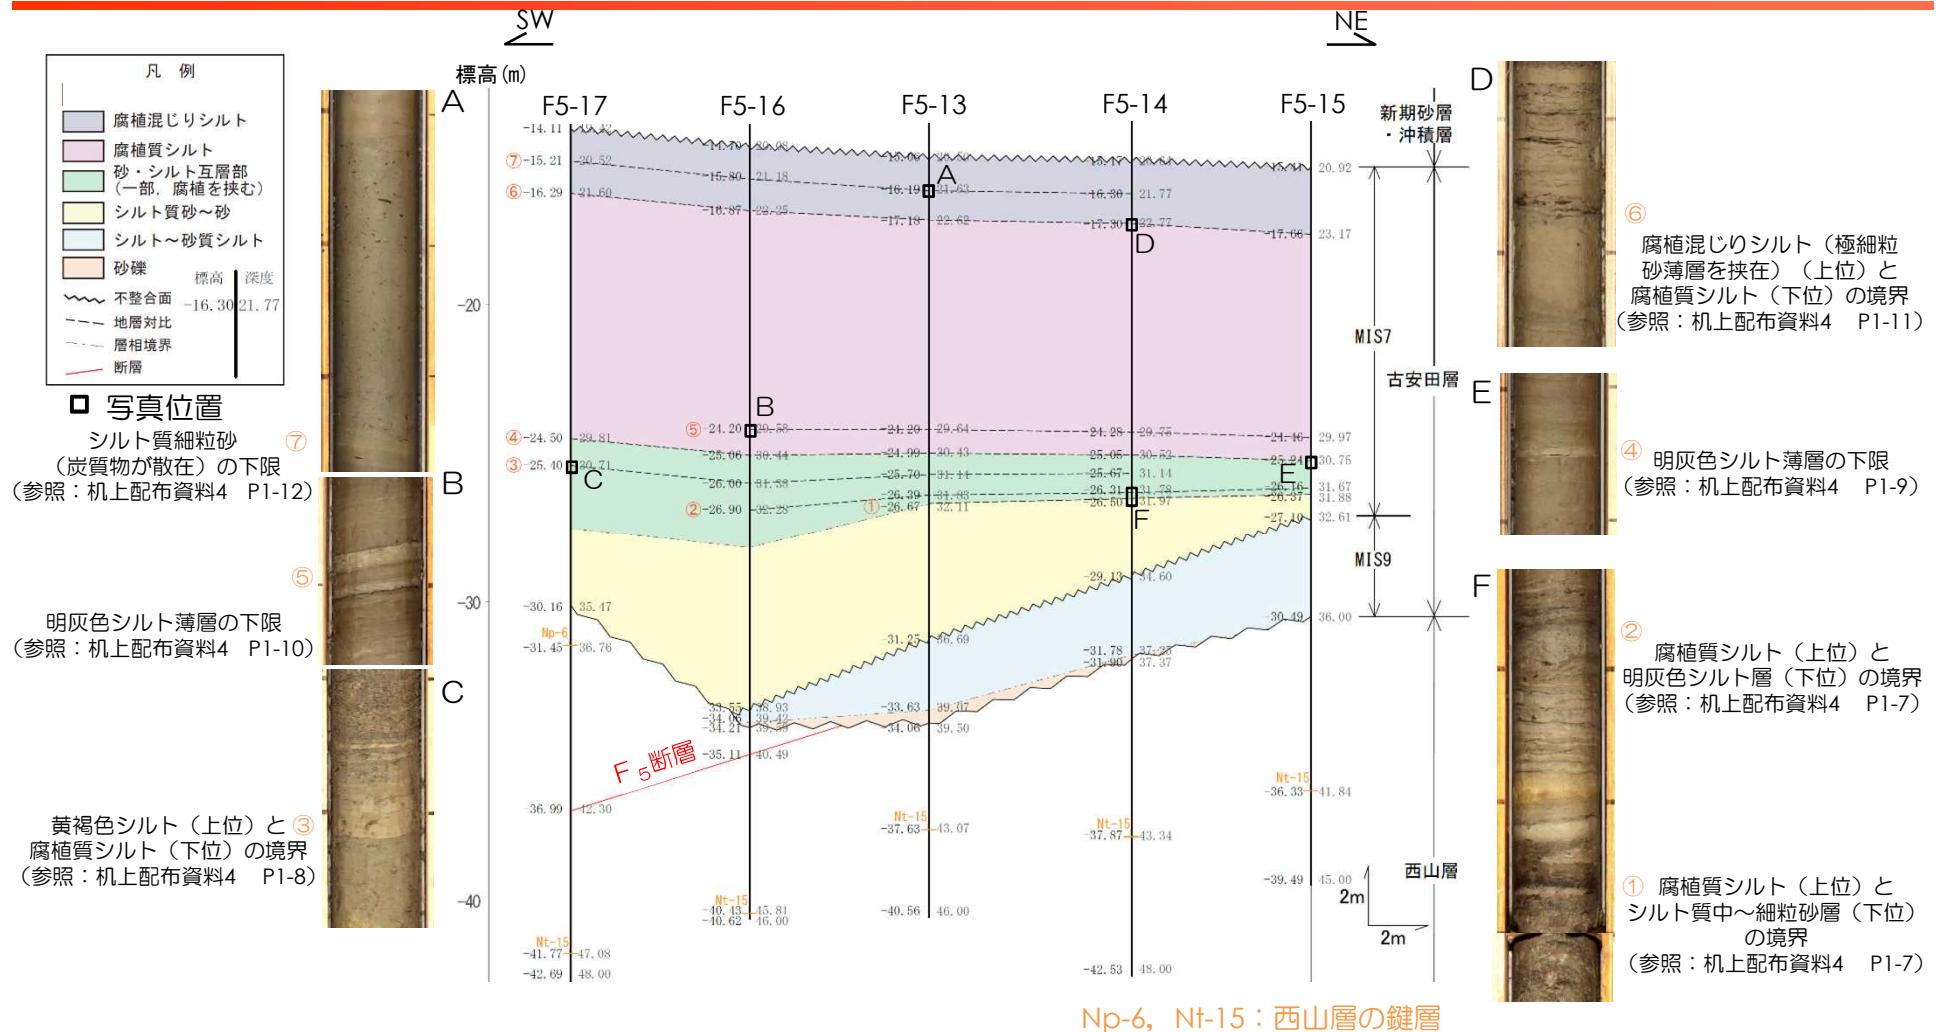
- MIS7堆積物には、比較的明瞭に対比可能な7層準 (①～⑦) が認められる。
- MIS7堆積物からなる古安田層基底と下部は、概ね南に傾斜する堆積面を形成し、これらを覆うようにMIS7の腐植質シルト及び腐植混じりシルトが水平に堆積している。

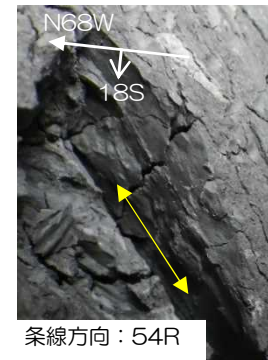
F5-17条線② (上盤側から)

F5-17孔 F<sub>5</sub>断層の走向・傾斜  
N68W18S

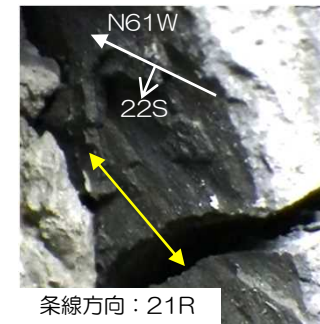
F5-16条線② (上盤側から)

F5-16孔 F<sub>5</sub>断層の走向・傾斜  
N61W22S

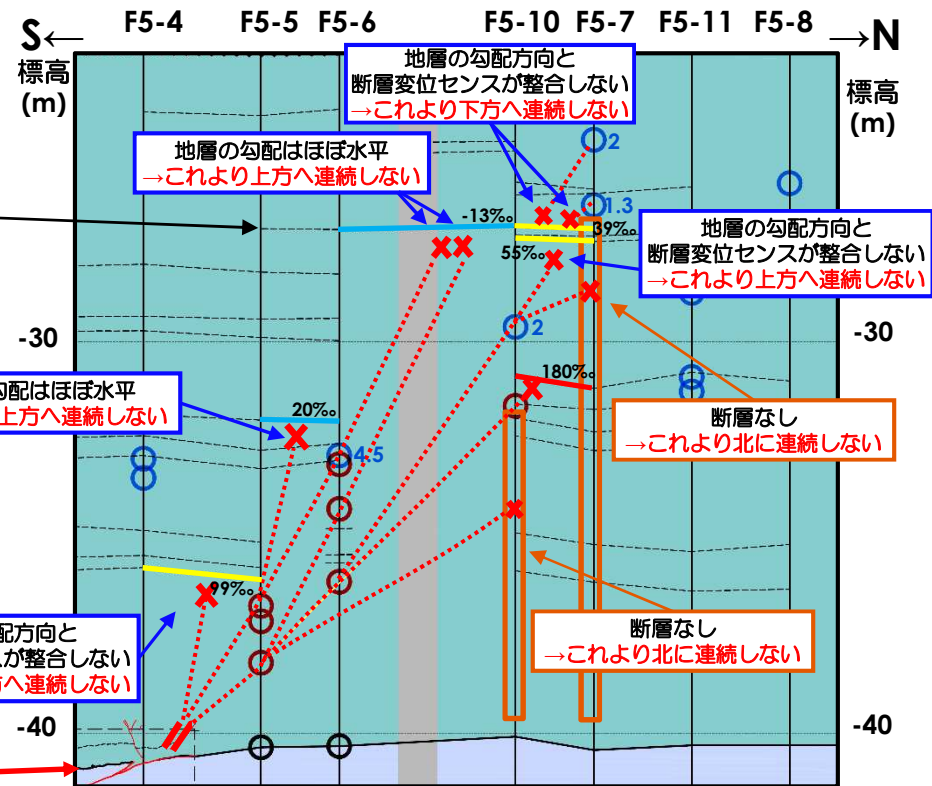
※○の添え字は変位量 (cm) を示す。  
F5立坑近傍の地質断面図

- 立坑調査で確認された南傾斜高角度断層とボーリングで確認された断層が連続する場合には、それらの上方延長上にある地層がほぼ水平または勾配方向と断層変位センスが整合しないこと、並びに、F5-10孔の標高-32m以深及びF5-7孔の標高-27m以深には断層が確認されないことから、これらより上方または北方に連続しないと判断される。

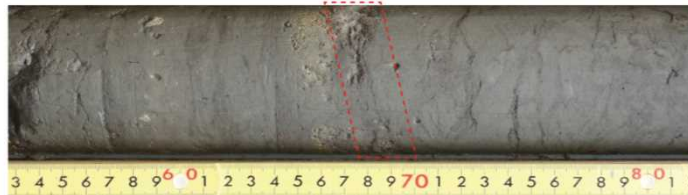
F5-4 孔の掘削深度 37.67m に、レンズ状の細粒火山灰が分布する。

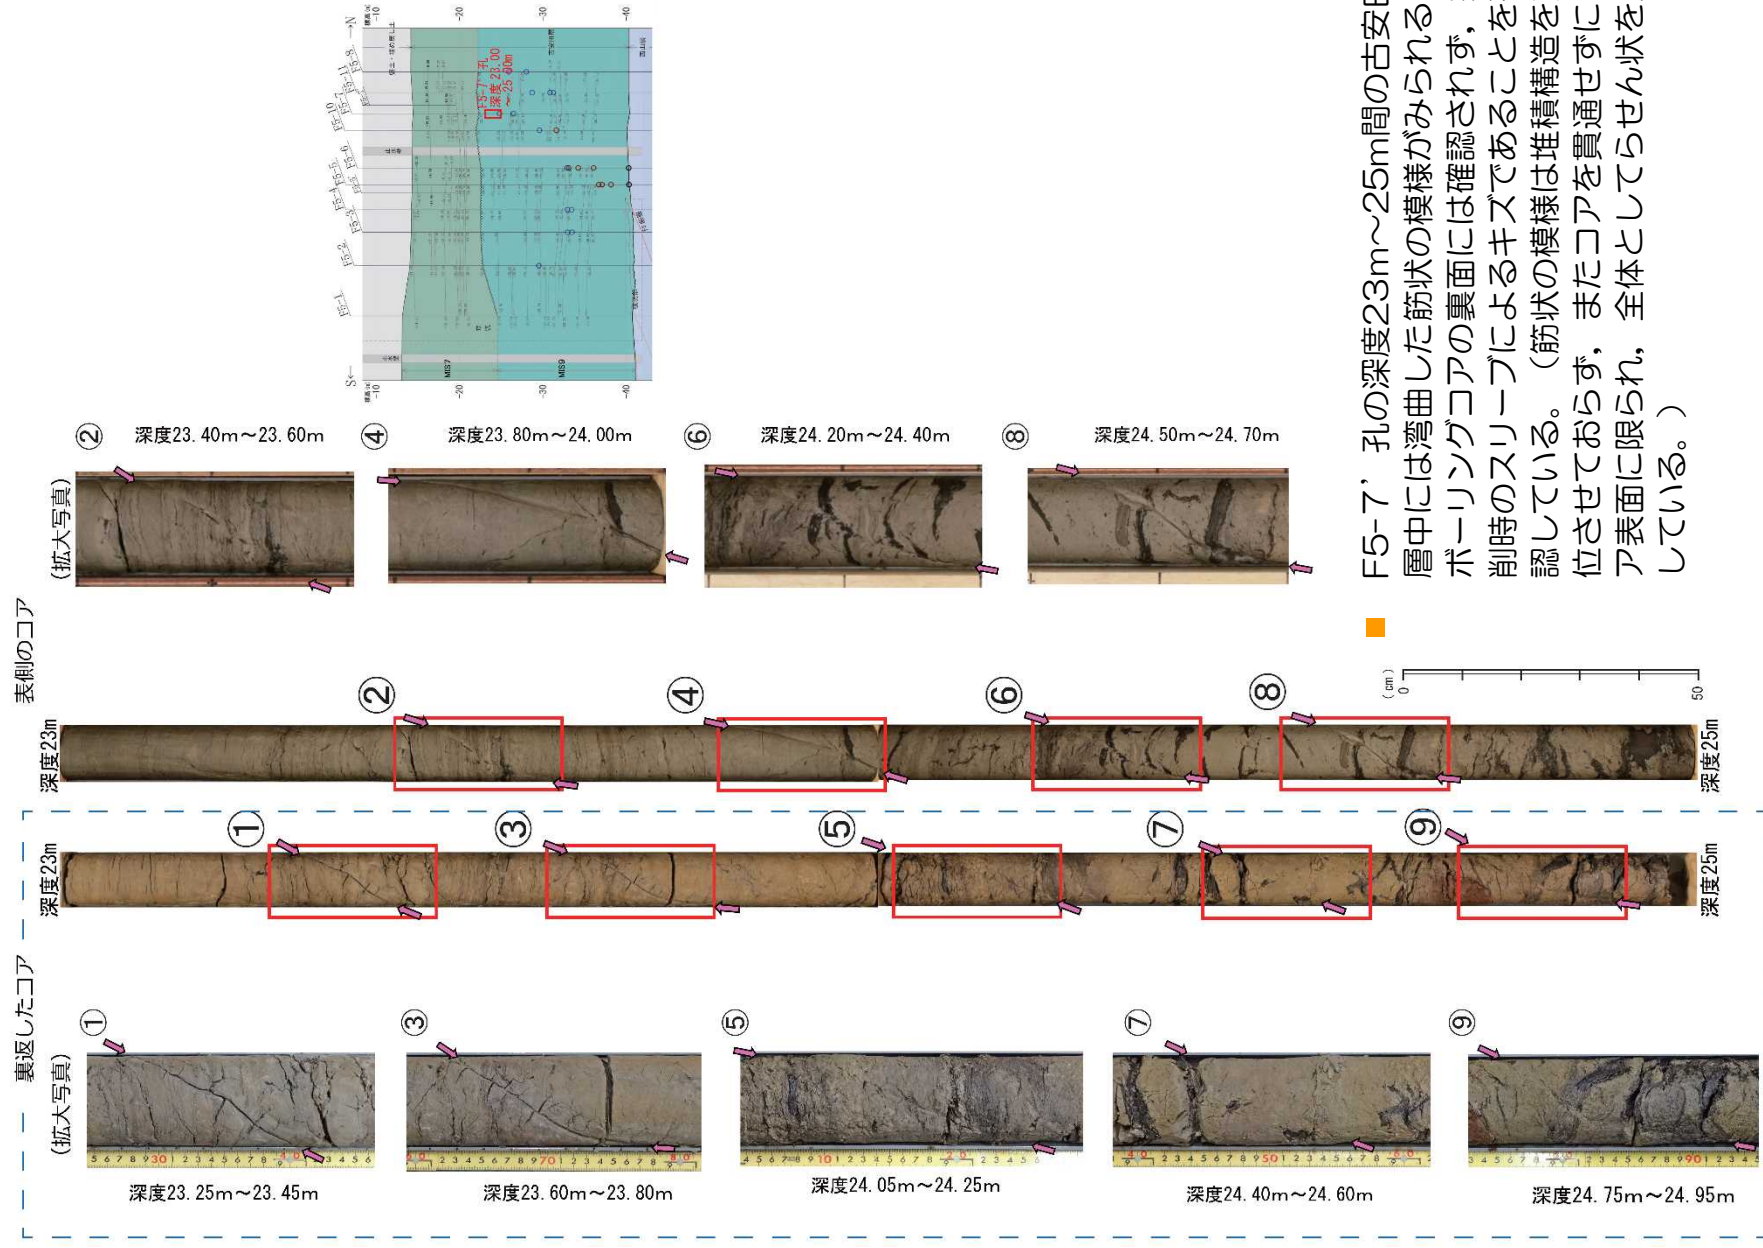
F5-7' 孔の深度23m~25m間の古安田層中には湾曲した筋状の模様がみられるが、掘削時のスリーブによるキズであることを確認している。(筋状の模様は堆積構造を変位させておらず、またコアを貫通せずにコア表面に限られ、全体としてらせん状を呈している。)

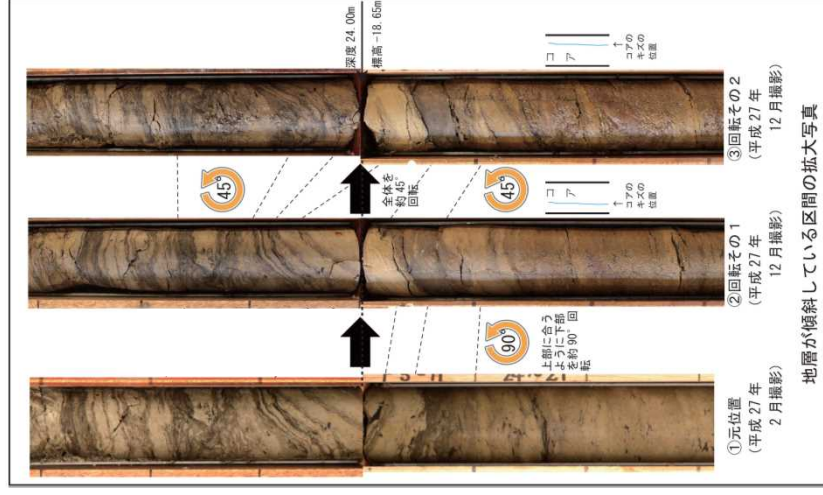
地層が傾斜している区間の拡大写真

F5-11孔の腐植層の傾斜は、同孔の上位・下位及び隣接孔に断層が認められないこと、隣接孔の地層はほぼ水平に堆積し、この傾斜は局所的であることから、断層による影響ではないと判断される。

腐植層が未固結時に軟質な腐植層にスランプが生じ、局所的に傾斜した可能性が考えられる。

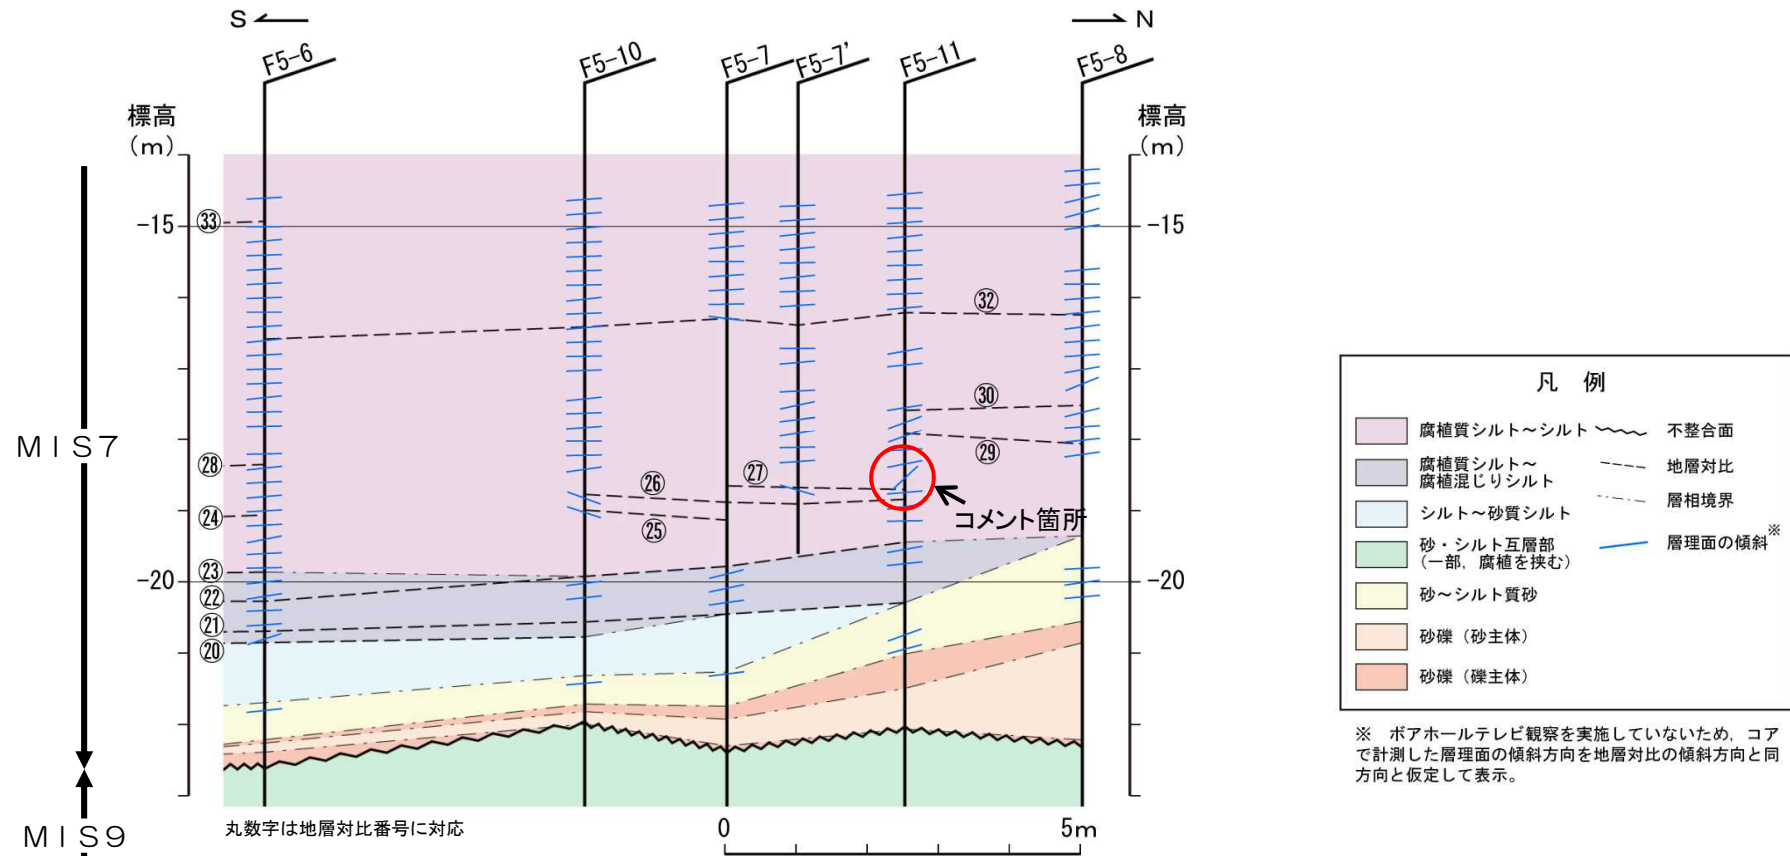
F5-6孔～F5-8孔間のMIS7堆積物の層相分布と層理面傾斜角

- F5-6孔～F5-8孔間のMIS7堆積物について、ボーリングコアに見られる層理面の傾斜を層相對比断面図に表示した。
- 層理面の傾斜角の分布はMIS7堆積物の層相区分の構造と調和しており、上部の腐植質シルト～シルト層においては5°程度以下のほぼ水平な分布を示すところが多く、下部の砂～シルト質砂層においては5°～20°程度のやや急な傾斜を示している。
- 上部の腐植質シルト～シルト層では、一部で層理面が急傾斜を示し、F5-11孔の標高-18.6m付近では最大約60°となっているが、これらの上位及び下位の層理面は緩傾斜～ほぼ水平となっていることから、スランプ等によって形成された局所的な構造と判断される。

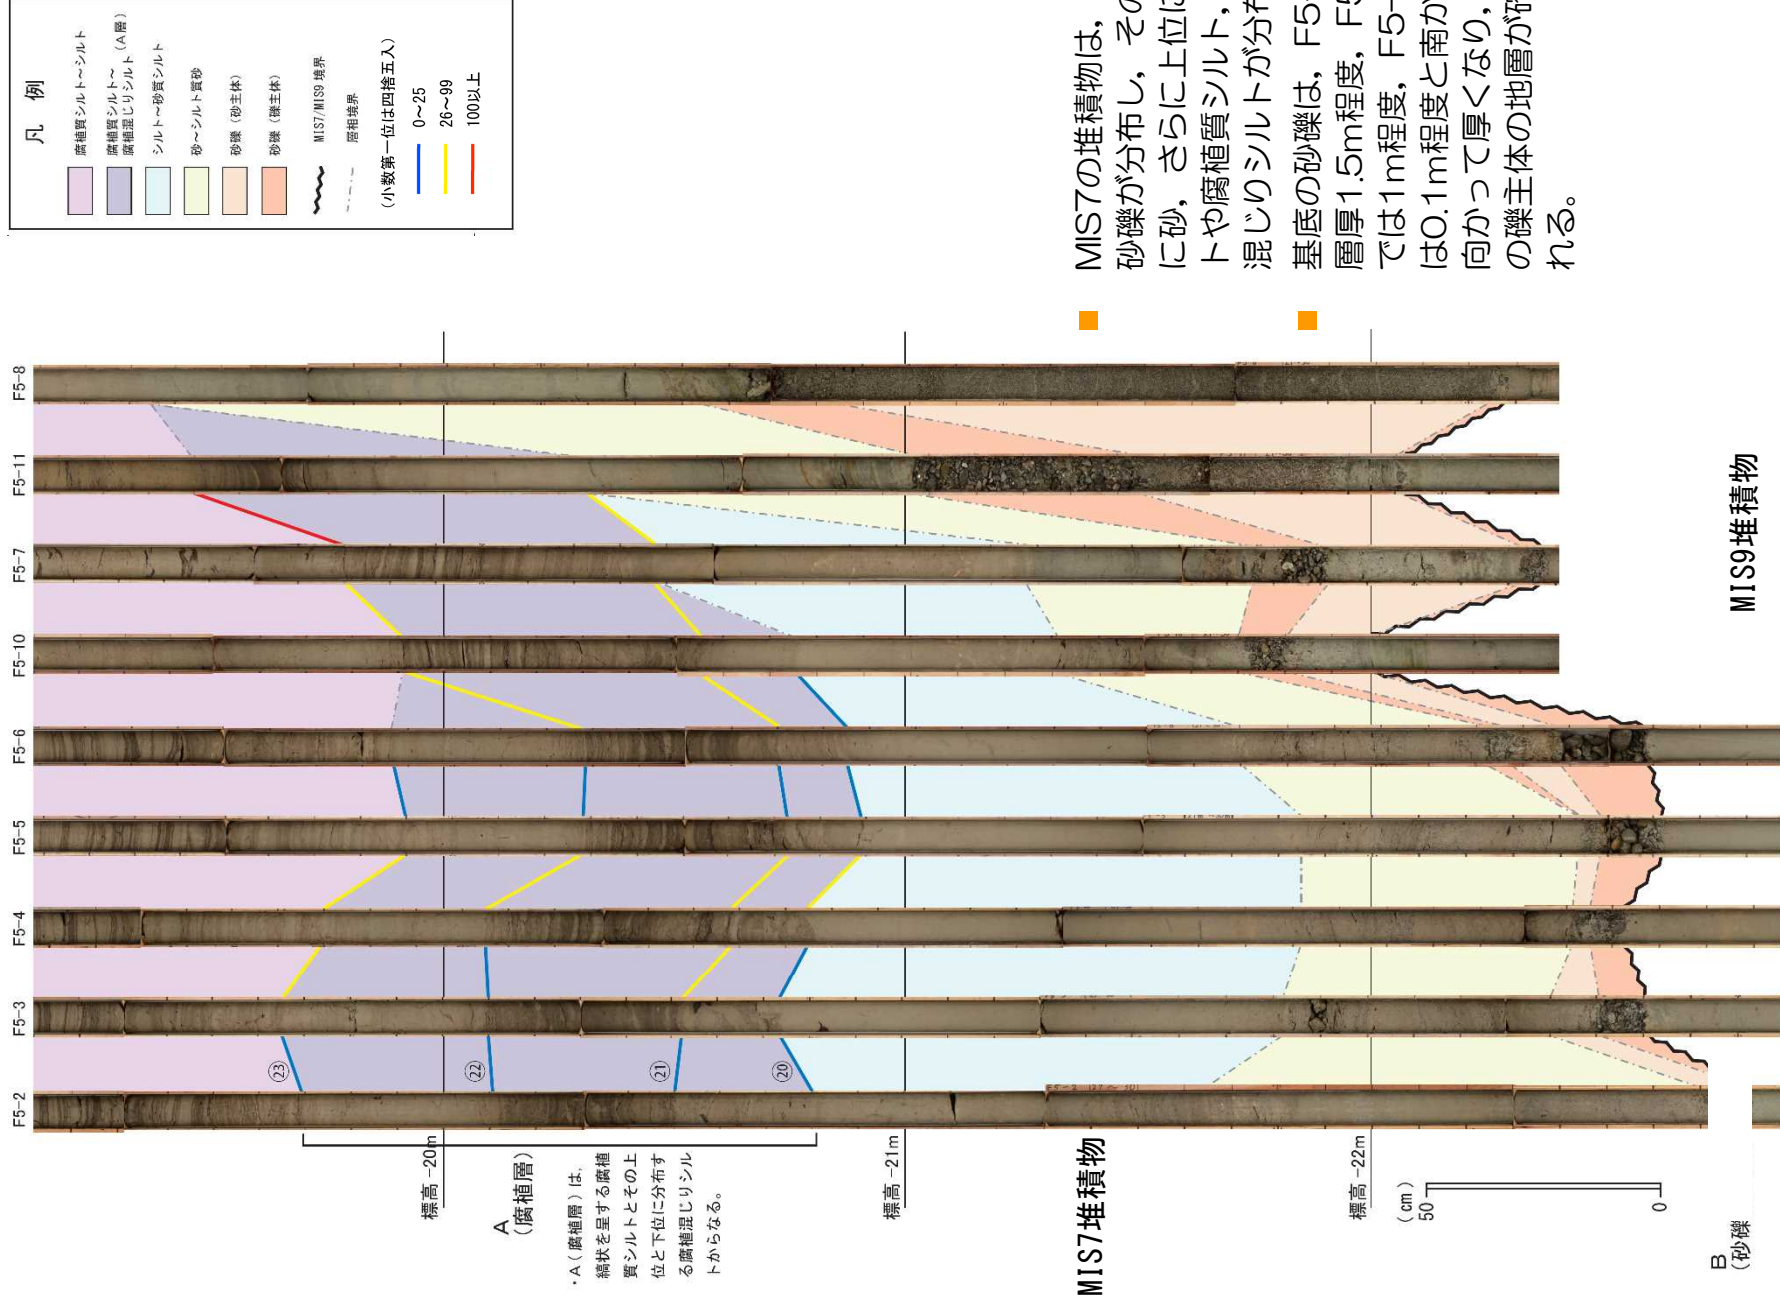
- MIS7の堆積物は、基底に砂礫が分布し、その上位に砂、さらに上位にシルトや腐植質シルト、腐植混じりシルトが分布する。
- 基底の砂礫は、F5-8孔で層厚1.5m程度、F5-7孔では1m程度、F5-2孔では0.1m程度と南から北に向かって厚くなり、2枚の礫主体の地層が確認される。
