柏崎刈羽原子力発電所6号炉及び7号炉

敷地の地質・地質構造について 【補足説明資料】

平成28年9月30日
東京電力ホールディングス株式会社

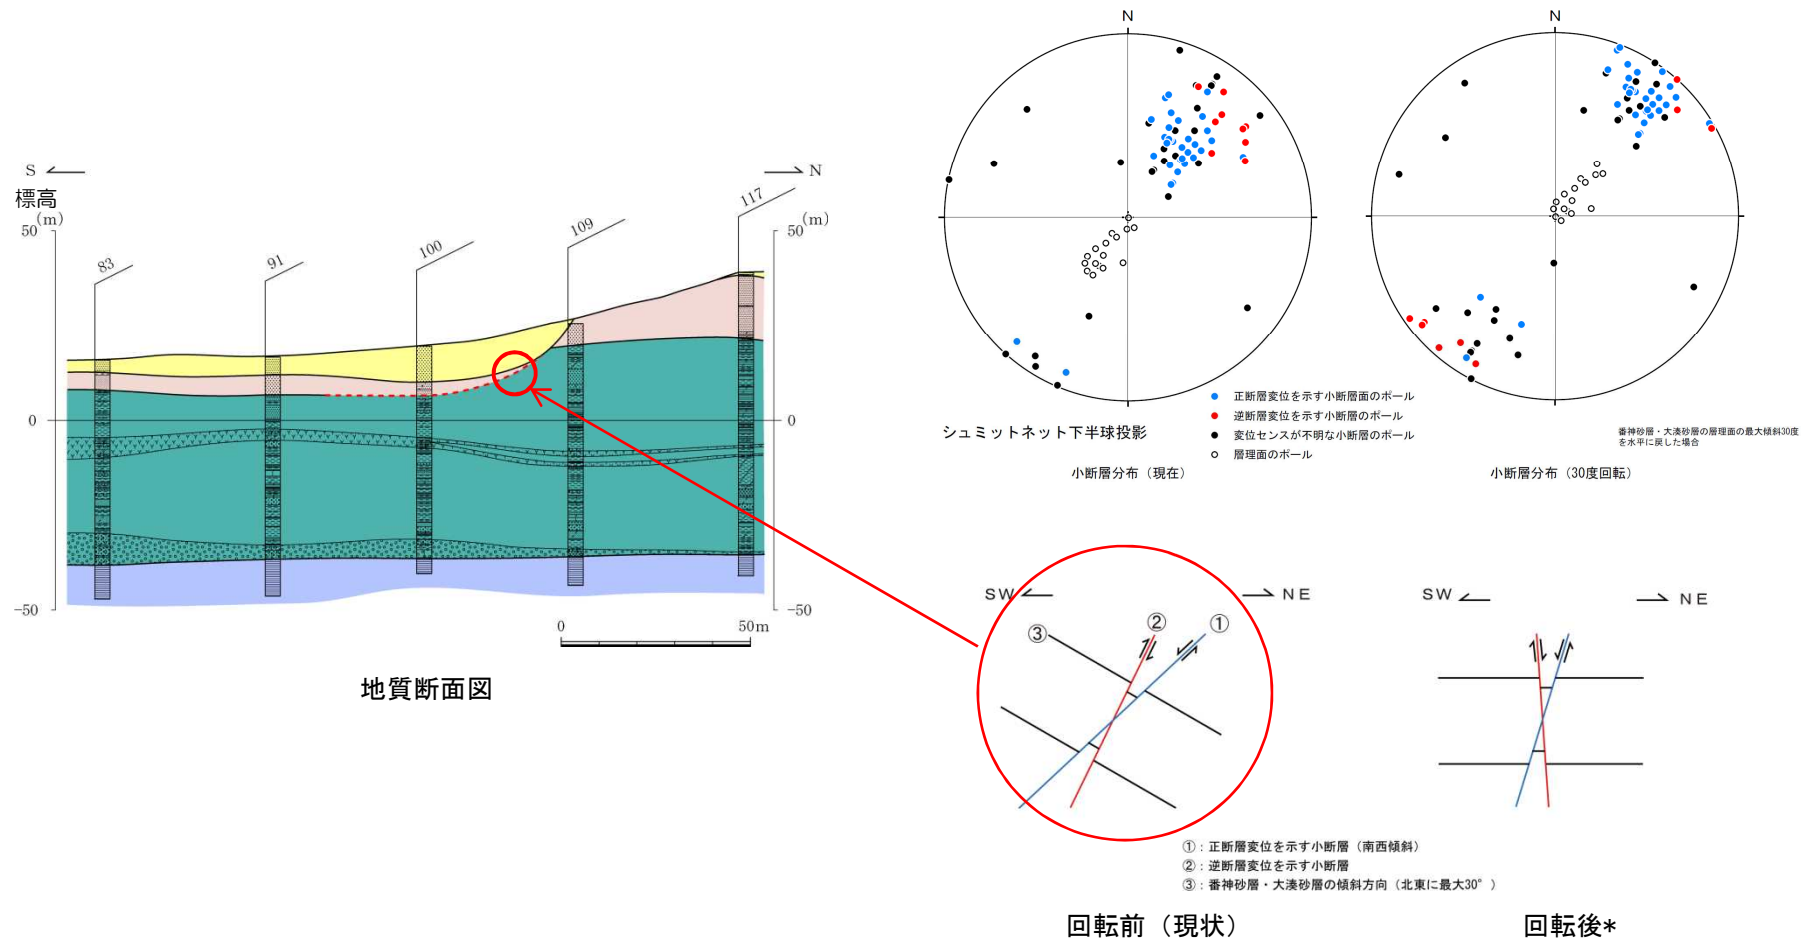
## 7.10 見かけ逆断層変位を示す小断層の評価（旧青山農場地点）

- 逆断層変位を示す小断層の傾斜角は、正断層変位を示す小断層に比べてやや高角度のものが多い。番神砂層・大湊砂層の傾斜を水平に戻すと、逆断層変位の大部分は北東傾斜北東落ちの正断層変位となる。
- このことは、これらの見かけ逆断層変位を示す小断層は、番神砂層・大湊砂層が傾斜する前に正断層として生成したことを示唆している。
