柏崎刈羽原子力発電所6号炉及び7号炉

敷地の地質・地質構造について 【補足説明資料】

平成28年12月26日
東京電力ホールディングス株式会社

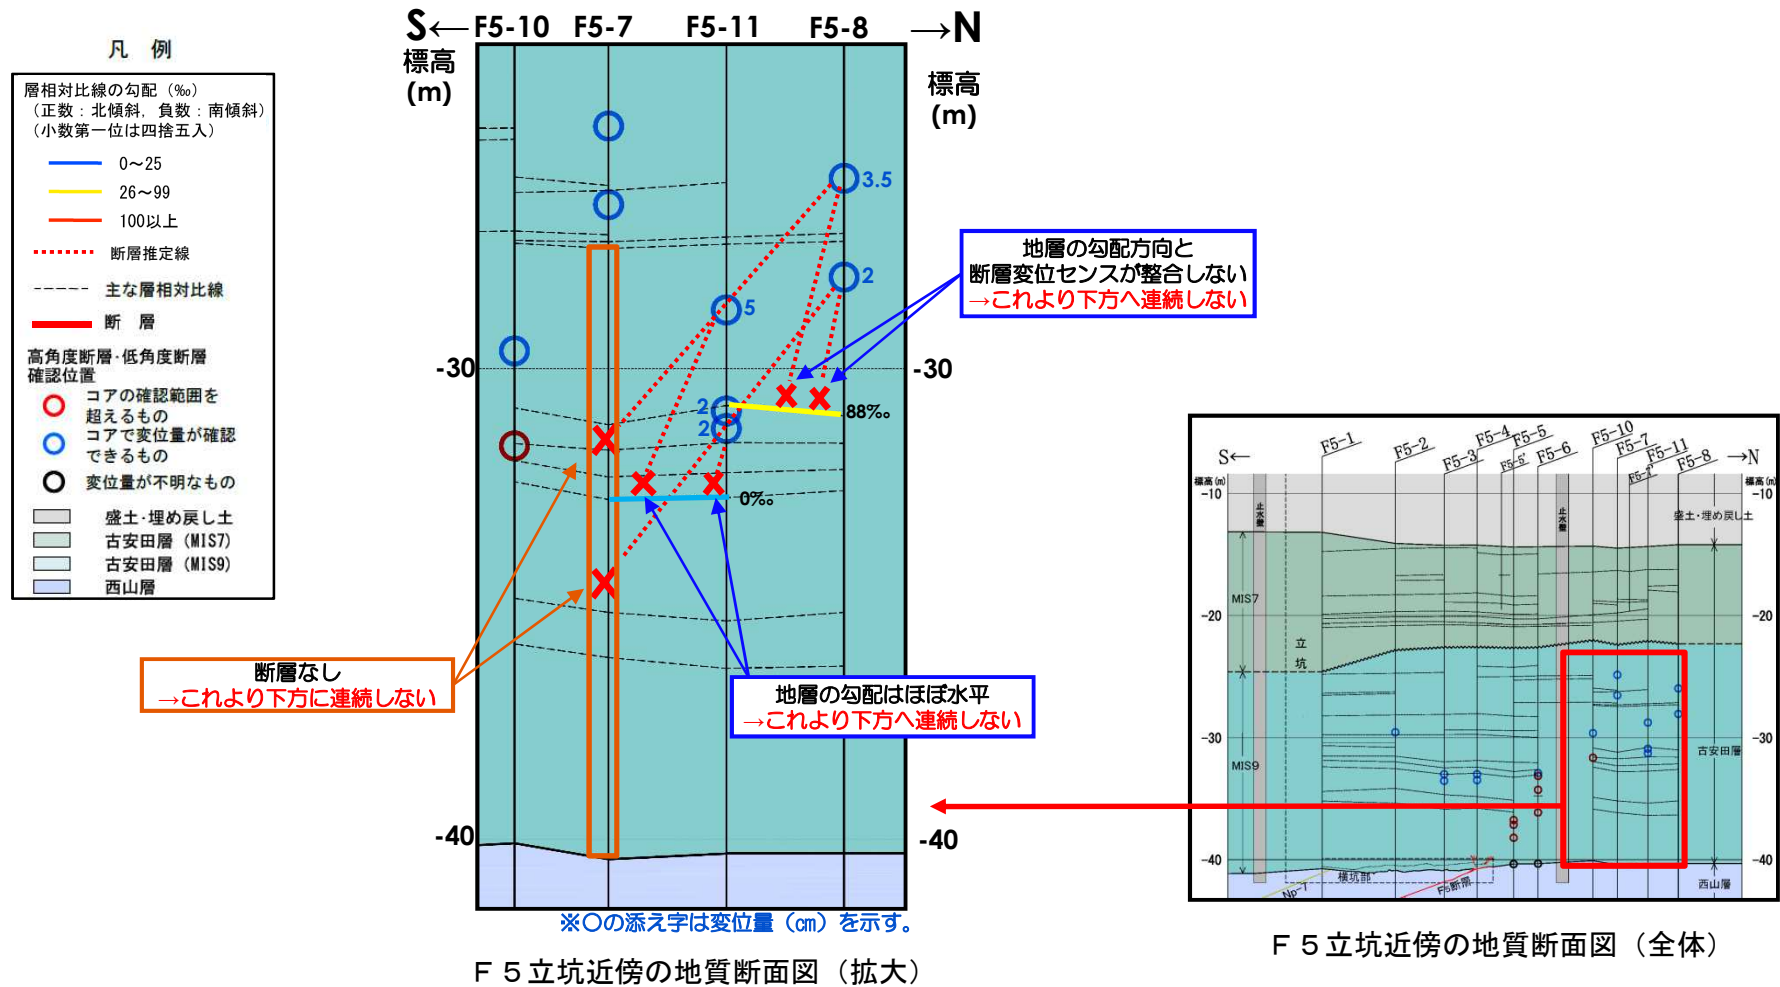
3.3 F5-10孔以北の小断層の連続性（F5立坑ボーリング調査）

- F5-11孔及びF5-8孔の標高-31m付近以浅の変位量2cm~5cmの小断層は、これらの下方延長上にある地層がほぼ水平または勾配方向と断層変位センスが整合しないこと、南方延長上のF5-7孔の標高-26m以深には断層が認められないことから、これらより下方または南方へ連続しないと判断される。

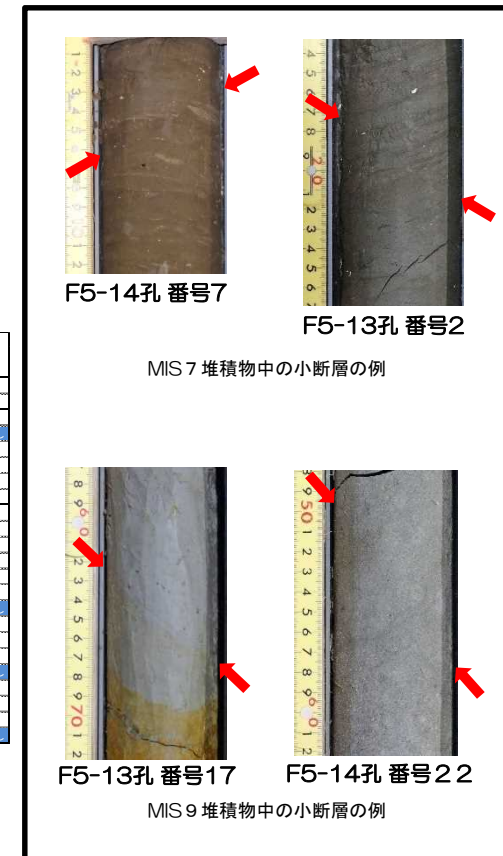
小断層の状況写真

- 古安田層中の小断層をBHTV観察による走向・傾斜で整理した。
- MIS9堆積物中の小断層は、走向がばらつき方向性は認められない。傾斜は、低角度な8°を除くと、45°～69°の範囲にあり、中角度のものが多く。
- 走向・傾斜において、立坑調査で認められたF₅断層の正断層活動に伴う小断層と類似するものはF5-15孔の標高-30.49mに分布するN77W66Sの小断層であるが、この小断層は位置関係からF₅断層に連続するものではない。
- 古安田層 MIS7堆積物中に認められる小断層は、変位量が小さくコアの中で消滅するものがみられること、断層粘土や破砕部が認められないこと、傾斜に系統性が認められないこと等から、地層の未固結時に圧密沈下量の差などによって形成されたと考えられる。

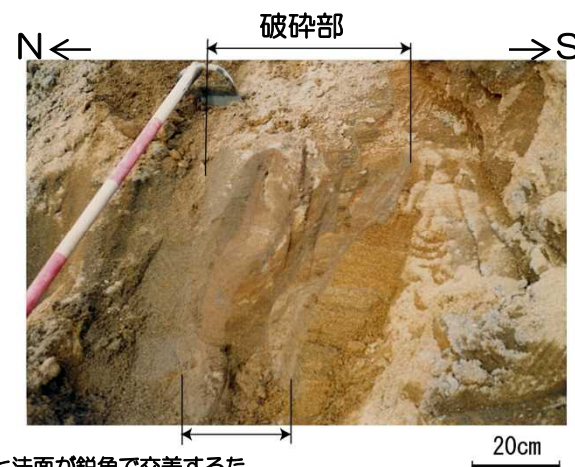
## 7.3 5号炉周辺斜面地点一法面及び断層部写真

注) 断層と法面が鋭角で交差するため、破碎部が見かけ上膨縮する。

- 5号炉周辺斜面には、①、①'、②、②'断層及び③断層群が分布している。
- ①断層は、標高29m～34m間の法面では番神砂層・大湊砂層中に分布し、幅数10cm程度の網目状破碎部を伴う。

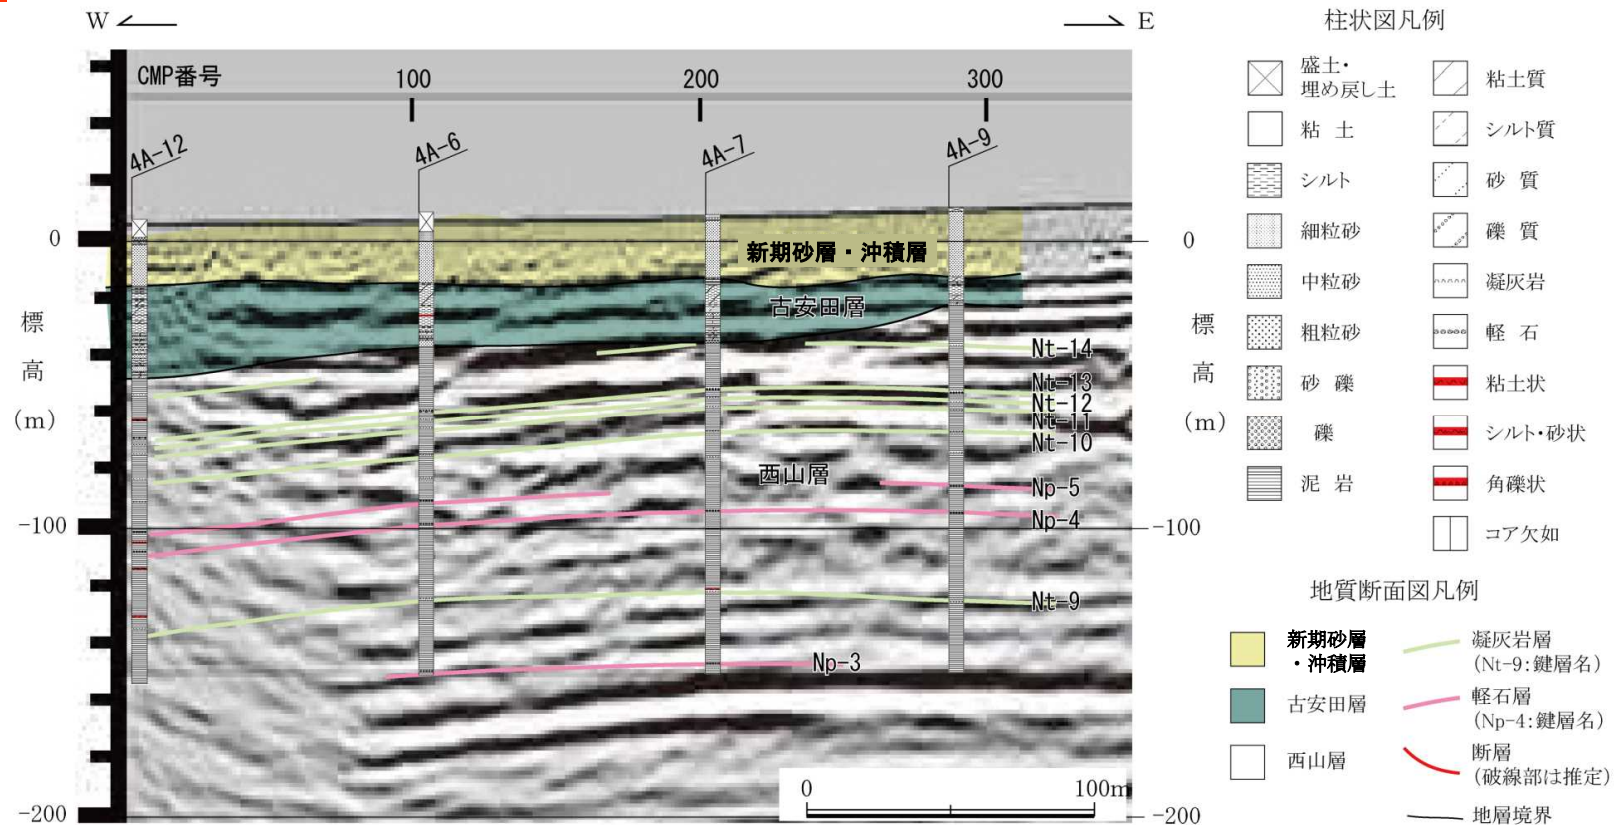
KK-f測線沿いの地質断面図

- KK-f測線沿いの地質断面においては、古安田層基底面及び西山層中の鍵層は滑らかに連続している。
- 4A-12孔の深度約112m（標高約-107m）には幅6cmの細片～角礫状破碎部を伴う小断層が分布するが、同断層を挟む上下の鍵層（Np-5, Np-4）の層間距離は平均的な層間距離に比べてやや短く、逆断層性の変位を示す層間距離の増加は認められない。
- 4A-6孔においては、西山層中には断層あるいは破碎部は確認されていない。
- 以上のように、本断面の地層境界面及び鍵層分布には、反射面の不連続に対応する食い違いや変形は認められない。

- 反射法地震探査（KK-f測線）の指摘箇所について、ボーリング調査結果等を用いて、断層構造の有無について確認を行った。
- KK-f測線においては、古安田層基底面及び西山層中の鍵層は滑らかに連続しており、反射面の不連続に対応する食い違いや変形は認められない。また、反射面の不連続に対応する断層あるいは破碎部は認められない。
- KK-a測線においては、反射面の不連続に対応する断層あるいは破碎部は認められない。
- 以上のことから、KK-f測線の浅層部には断層はないと判断される。

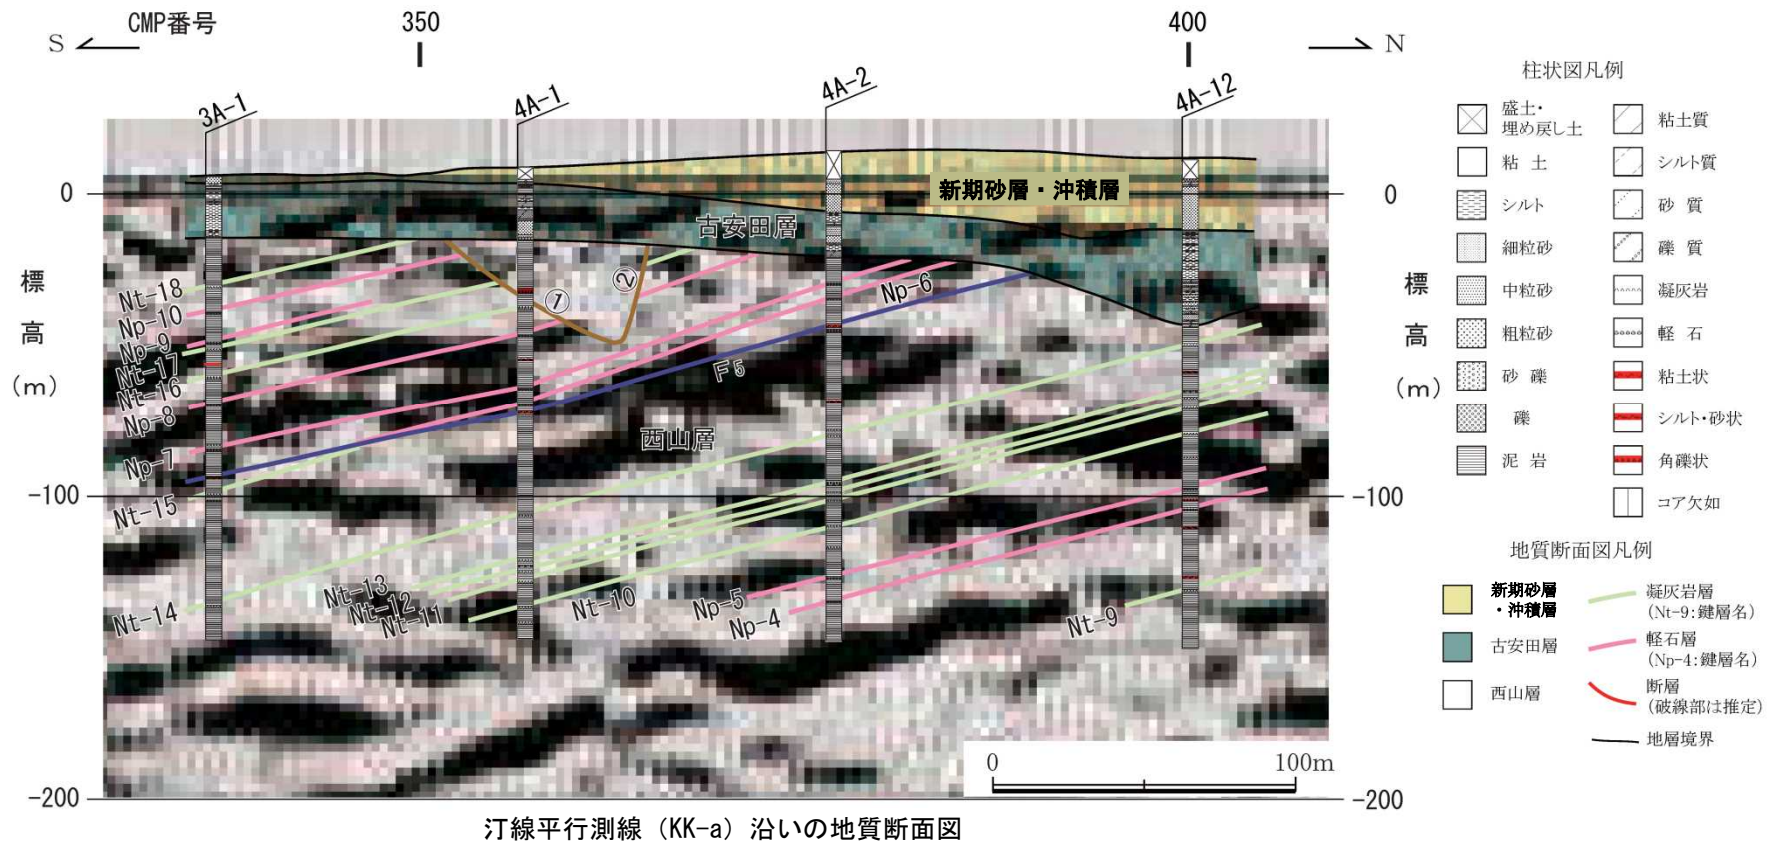
## 8. 汀線平行方向の地質断面図（3A-1～4A-12孔）

- KK-a測線沿いの地質断面においては、西山層中の鍵層はほぼ一定の勾配で連続しており、反射面の勾配と調和している。
- 4A-1孔で①断層を、4A-2孔、4A-1孔及び3A-1孔ではF<sub>5</sub>断層をそれぞれ確認している。
- 反射面の不連続に対応する位置付近の4A-2孔の深度約83m（標高約-73m）には、幅1～2cmのシルト・砂状部が認められるが、4A-1孔及び3A-1孔の同位置付近には断層あるいは破砕部は分布しない。また、北側延長上の4A-12孔の古安田層中にもせん断面等は認められない。
- 以上のように、本断面には反射面の不連続に対応する位置に断層を示唆する構造は認められない。

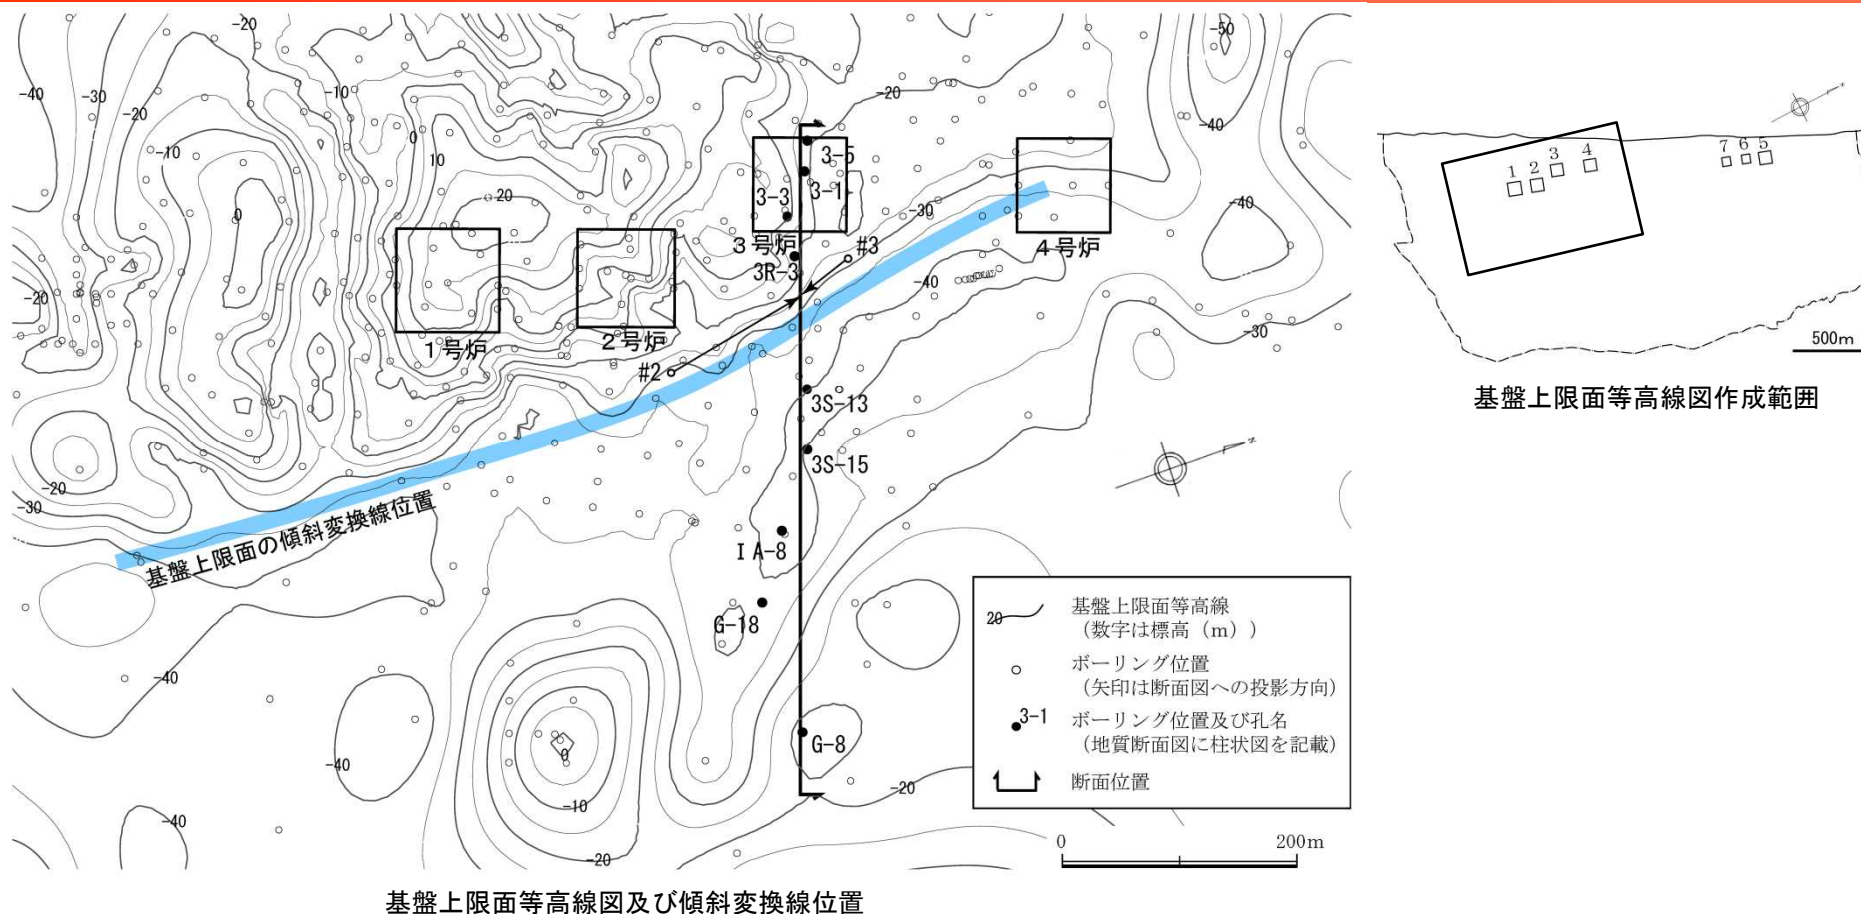
## 9.2 荒浜側の基盤上限面の谷地形（基盤上限面の形状）

- 1号～4号炉周辺では、基盤上限面は南北方向に延びる高まりを形成しており、その東斜面は同方向の比較的直線的な境界(傾斜変換線)を境として、東側に広がる標高-40m前後の幅広い谷ないし低地と接している。
- 基盤上限面の傾斜変換線を挟む東西方向の地質断面図を作成し、断層等の有無について検討した。

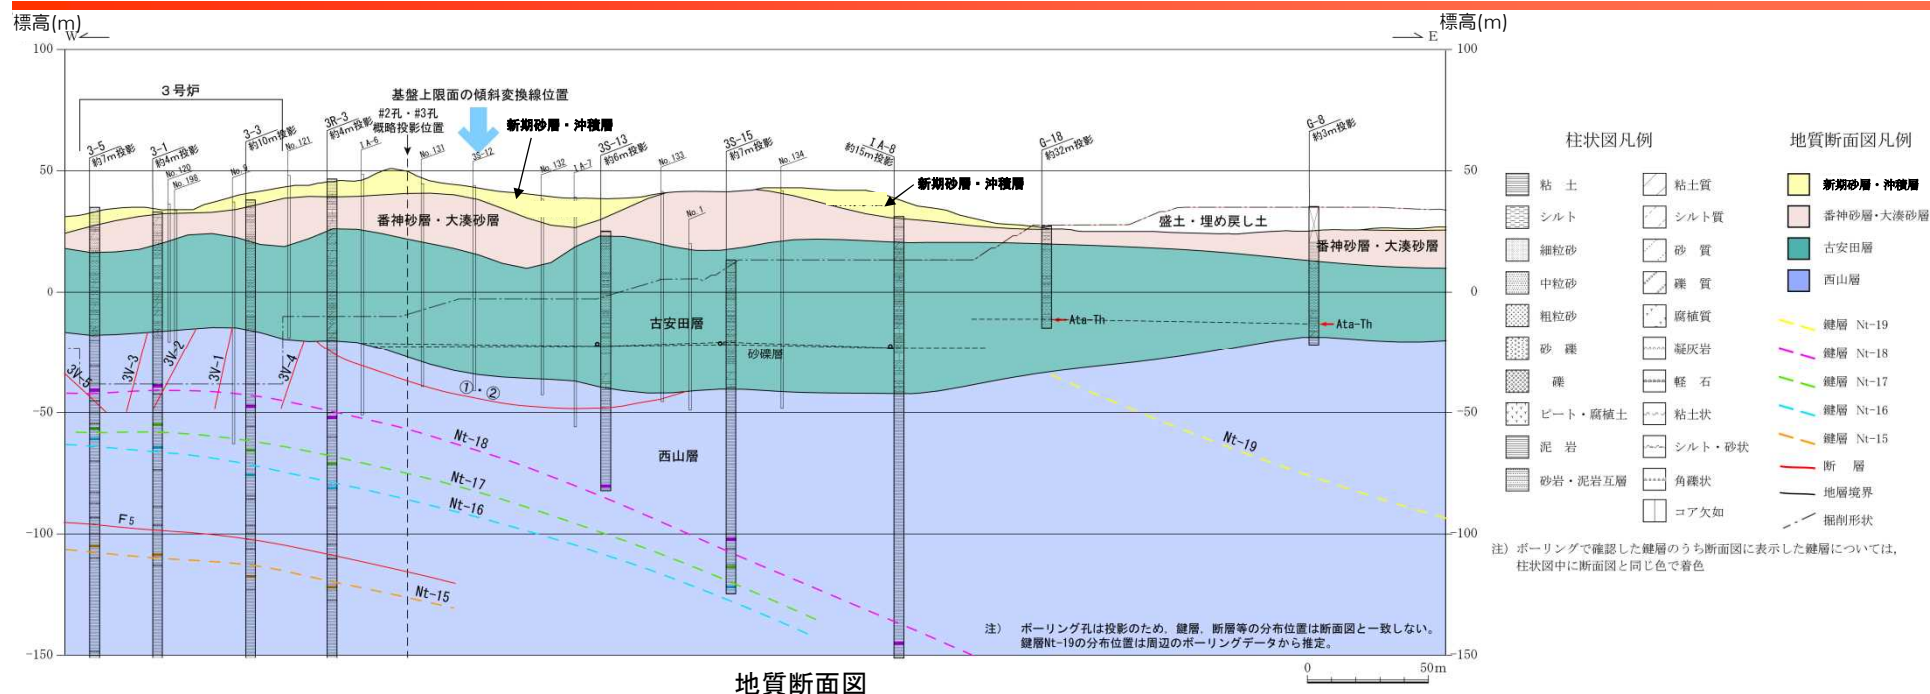
## 9.2 荒浜側の基盤上限面の谷地形（基盤上限面の傾斜変換線を挟む鍵層の分布）

- 基盤（西山層）上限面は、3号炉付近においては標高-15m~-20mの高まりを形成し、断面中央付近の傾斜変換線より東側では標高-35m~-40mの低地となり、さらに東方のG-8孔付近では再び標高-20m程度となっており、東西両側の高まりと低地には20m程度の高度差がみられる。
- 西山層中の鍵層Nt-18~Nt-16は、基盤上限面の傾斜変換線を挟んで西側に位置する3-5孔~3R-3孔と、東側の3S-15孔等で確認されており、これらの鍵層は西山層の褶曲構造と調和的な分布を示している。
- また、傾斜変換線のやや西側に位置する#2孔及び#3孔においても、鍵層の層間距離に異常は認められず、顕著な破碎部も確認されない。
- 以上のことから、基盤上限面の傾斜変換線付近には、基盤上限面の高度差に対応するような断層等は存在しないと判断される。
