福島第一原子力発電所  
福島第二原子力発電所  
敷地内の地質・地質構造について

平成24年8月10日  
東京電力株式会社

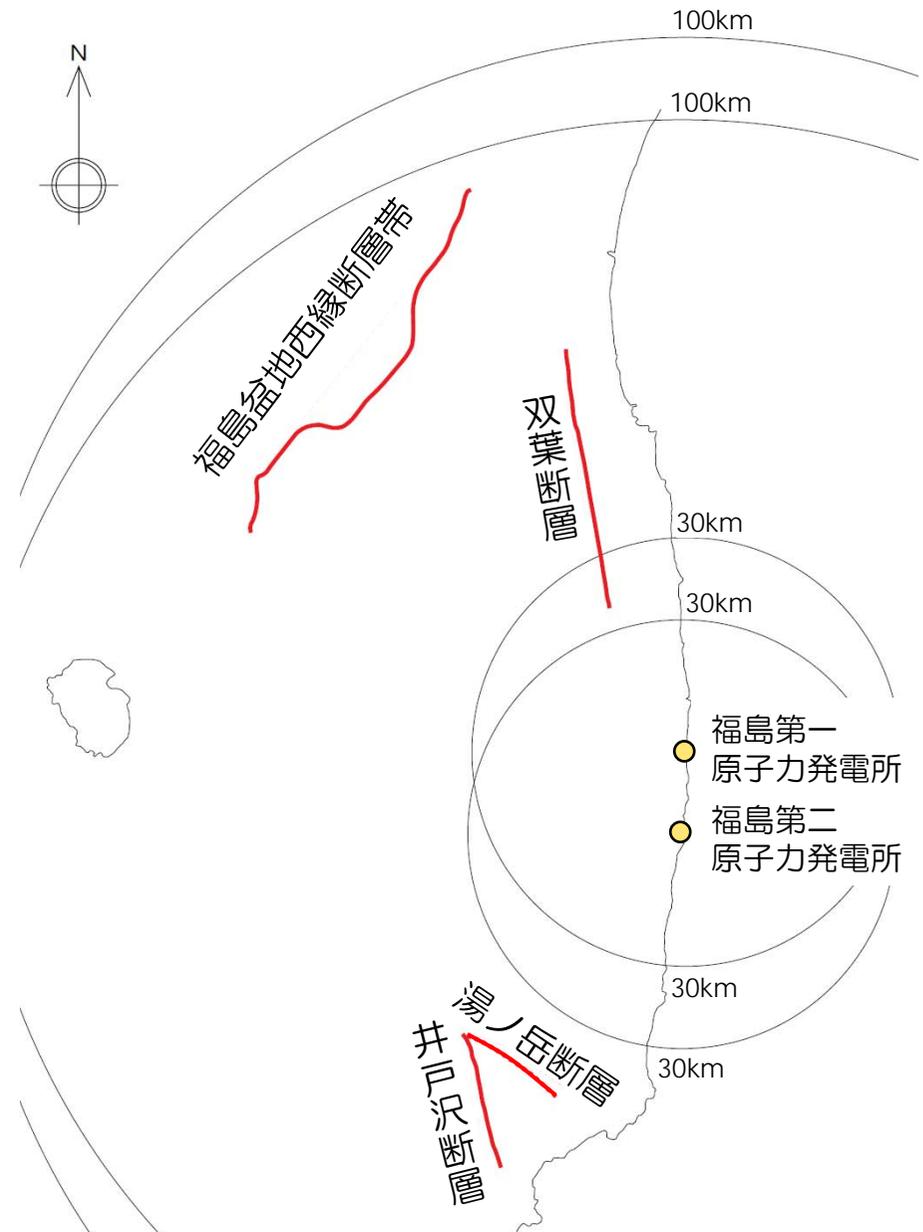
# 敷地周辺の活断層分布

- 福島第一原子力発電所及び福島第二原子力発電所の敷地周辺には、双葉断層などが分布している。

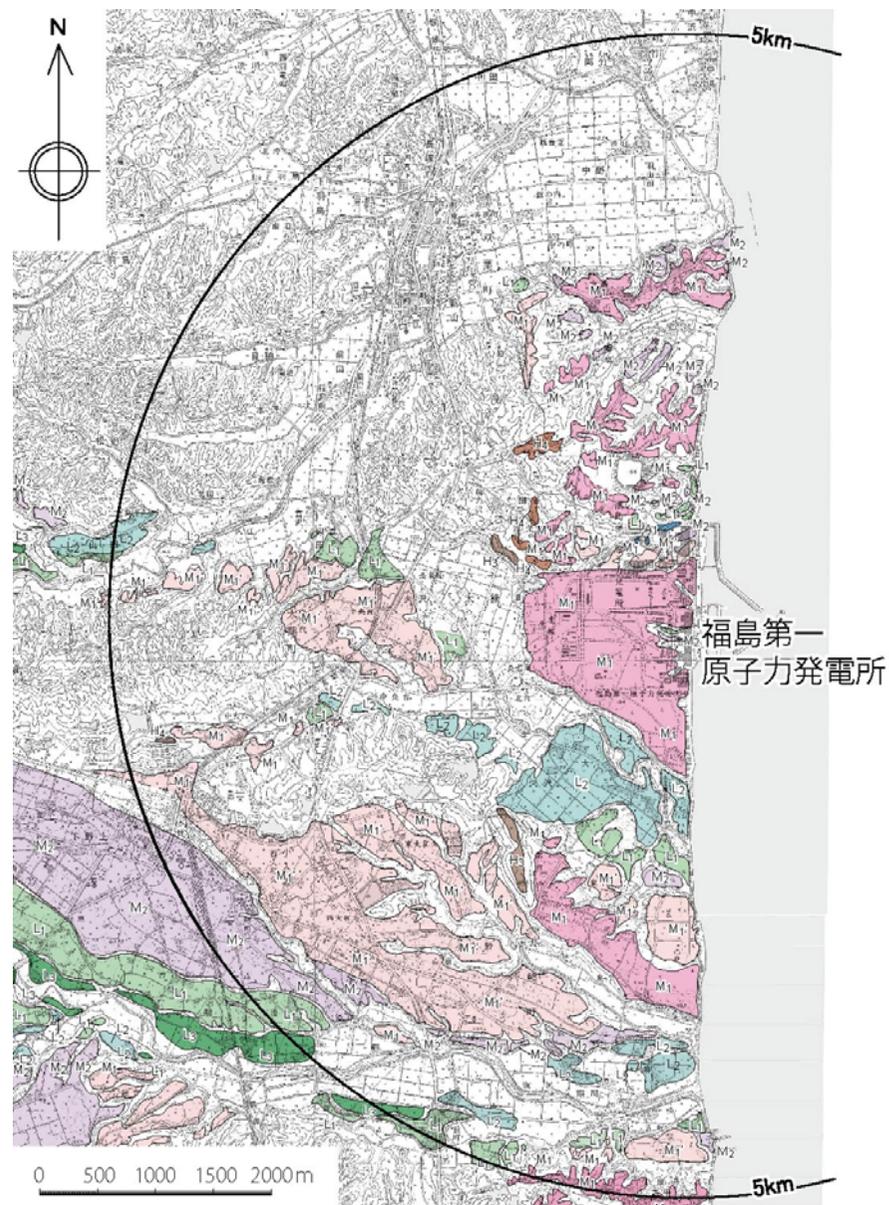
# 敷地近傍の空中写真判読図

- 空中写真判読の結果によると、敷地近傍に分布する段丘面は、段丘面の標高、分布形態、連続性、面の開析程度等により、高位よりH<sub>3</sub>面、H<sub>4</sub>面、M<sub>1</sub>面、M<sub>1</sub>'面、M<sub>2</sub>面、L<sub>1</sub>面、L<sub>2</sub>面、L<sub>3</sub>面及びA<sub>1</sub>面に区分される。
- 敷地中央部～南部にはM<sub>1</sub>面が広く分布している。
- 敷地及び敷地近傍にリニアメントは判読されない。

敷地を中心とする半径5km範囲にリニアメントは判読されない。

- 空中写真判読の結果によると、敷地及び敷地近傍にリニアメントは判読されず、活断層は分布していない。
- ボーリング調査等の結果によると、富岡層は敷地の全域にわたりほぼ同じ層厚で分布し、南北方向では水平に、東西方向では東方に $2^{\circ}$ 程度傾斜する同斜構造を示している。
- 富岡層中のいずれの鍵層も連続して分布し、不連続は認められないことから、富岡層に断層は存在しないものと判断される。
- なお、敷地南東付近には、多賀層群以下の地層に変位を与える西落ちの正断層が認められるが、富岡層に変位を与えておらず、同断層の富岡層堆積以降における活動はないものと判断される。

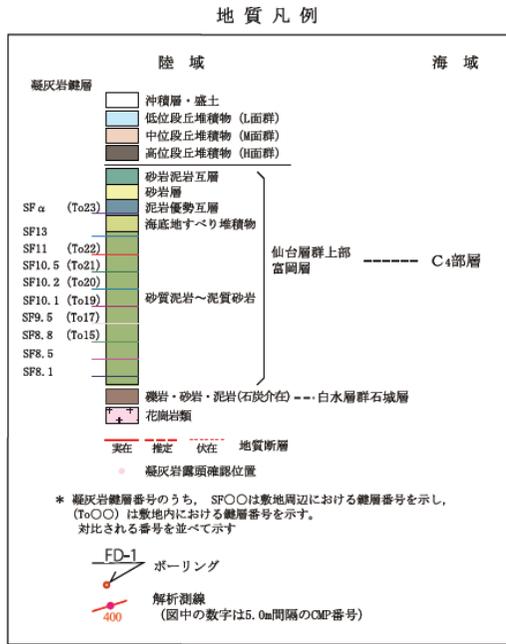
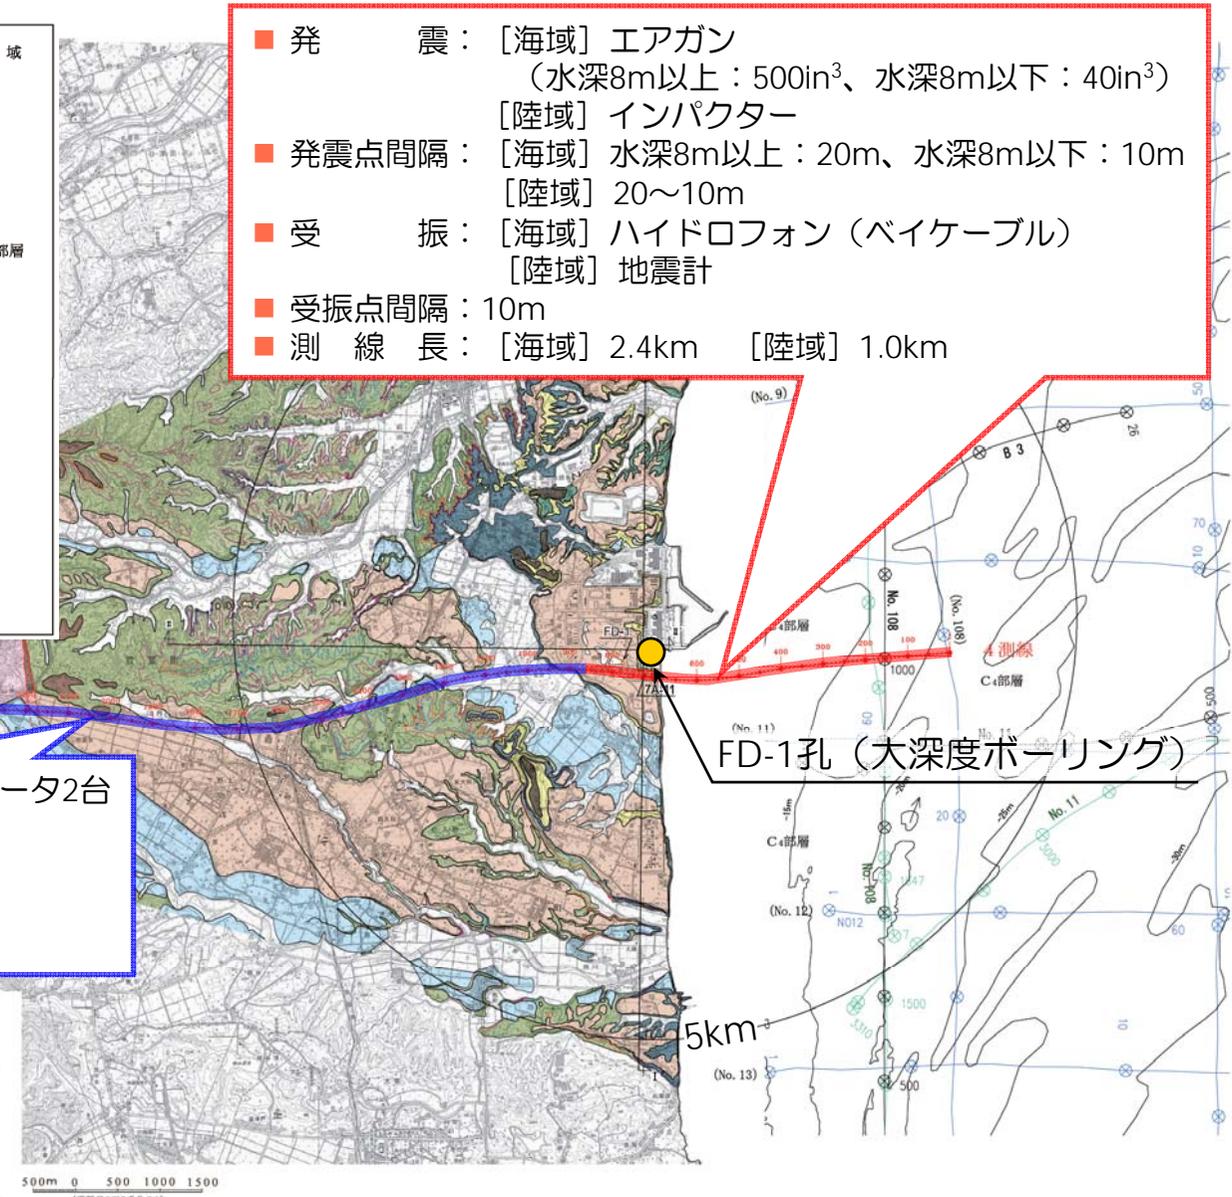
# 敷地近傍～敷地内の地質構造（反射法地震探査結果）

- 発震：[海域] エアガン (水深8m以上：500in<sup>3</sup>、水深8m以下：40in<sup>3</sup>)
- 発震点間隔：[海域] 水深8m以上：20m、水深8m以下：10m
- 受振：[陸域] インパクト
- 受振点間隔：[陸域] 20～10m
- 受振：[海域] ハイドロフォン(バイケーブル)
- 受振：[陸域] 地震計
- 受振点間隔：10m
- 測線長：[海域] 2.4km [陸域] 1.0km

- 発震：大型バイブレータ2台
- 発震点間隔：10m
- 受振：地震計
- 受振点間隔：20m
- 測線長：11km

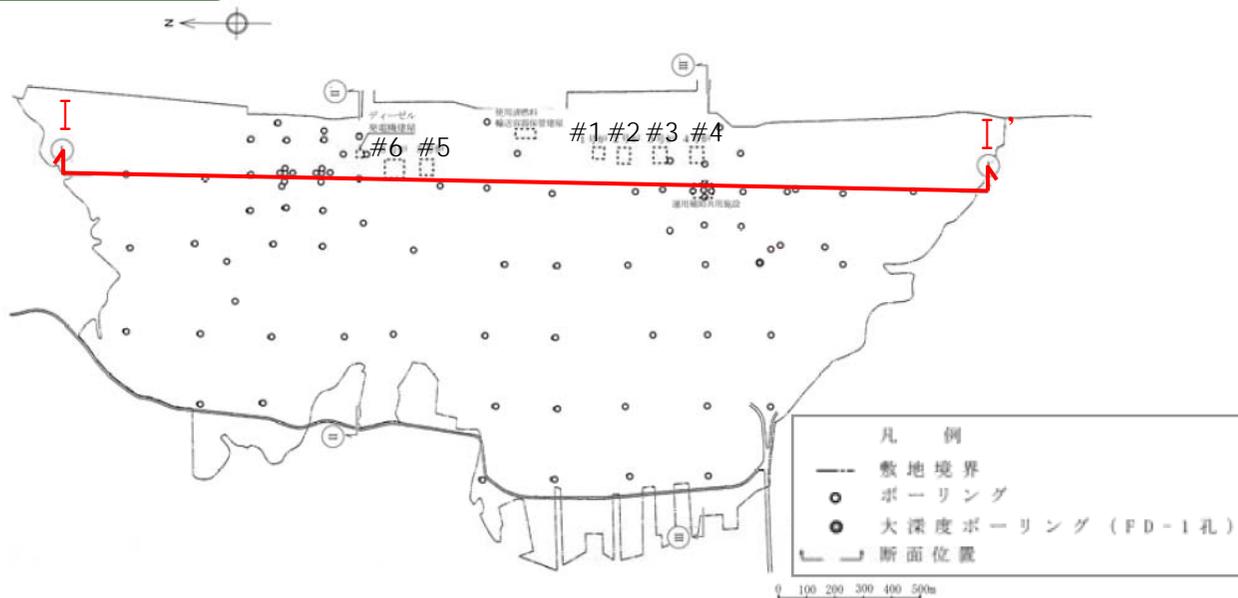
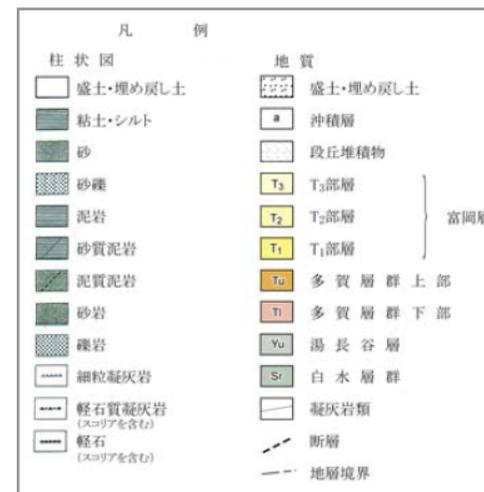
## 調査位置図

# 敷地内の地質構造 (ボーリング調査結果：I-I' 断面)

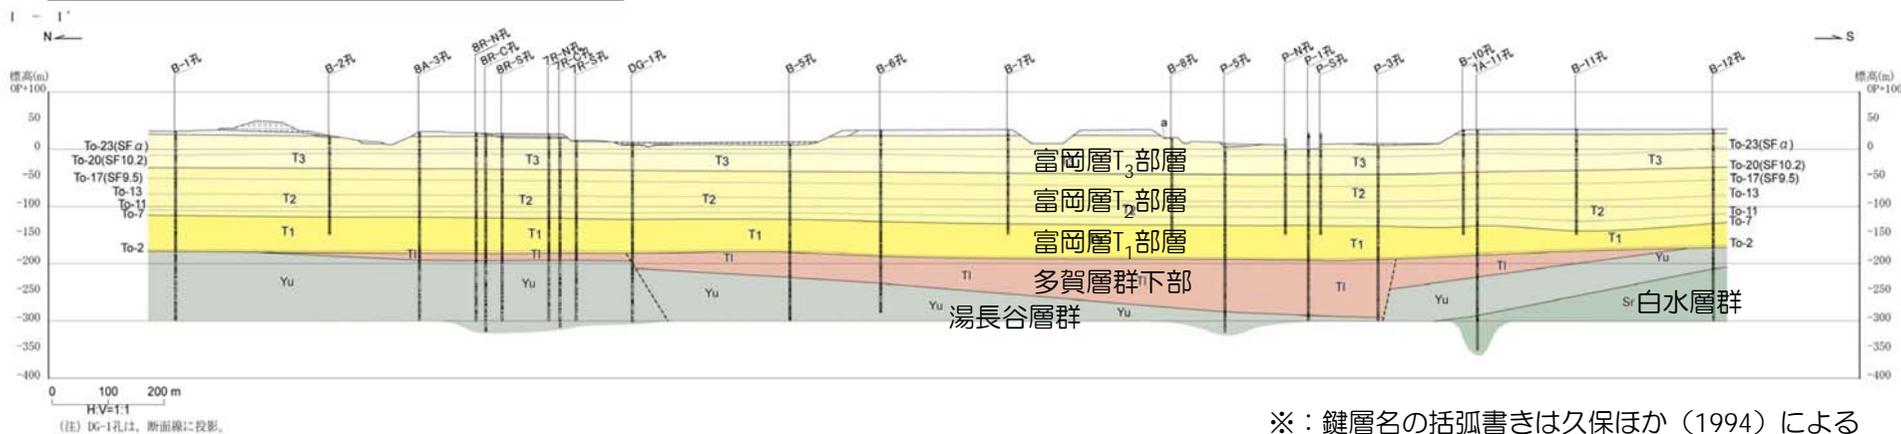
## 地質断面図 (I-I' 断面)

※：鍵層名の括弧書きは久保ほか（1994）による

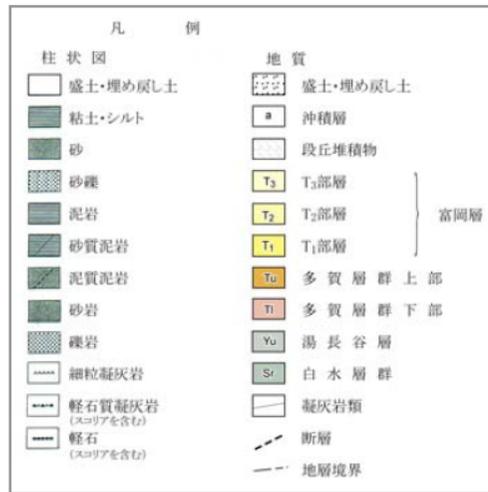
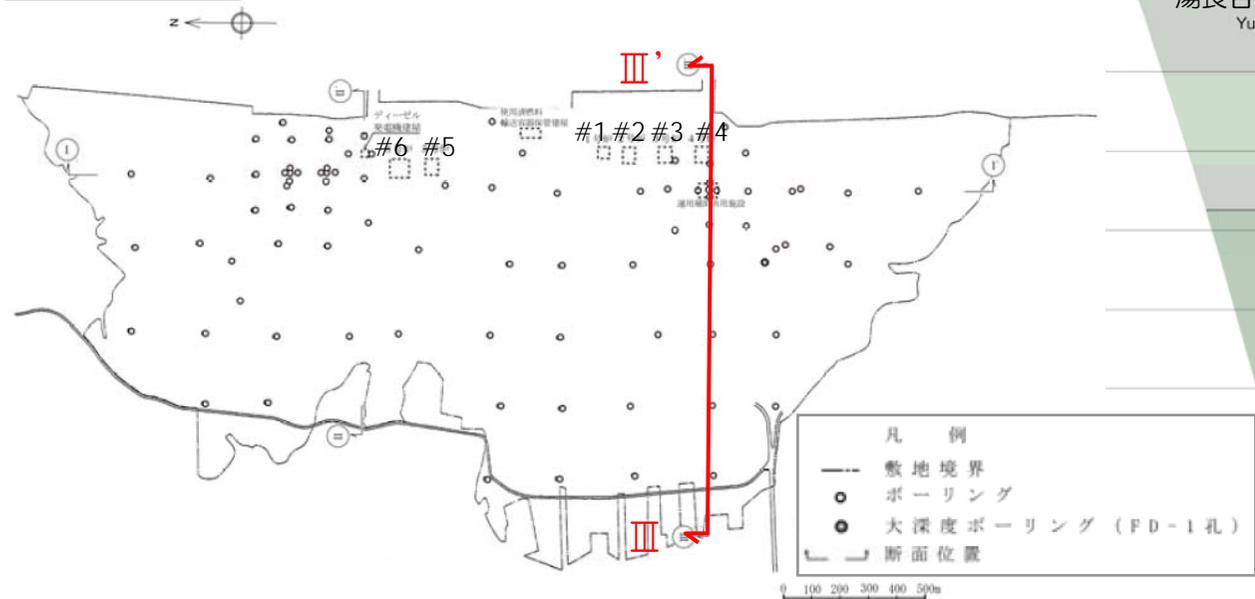
調査位置図

# 敷地内の地質構造 (ボーリング調査結果：Ⅲ-Ⅲ' 断面)

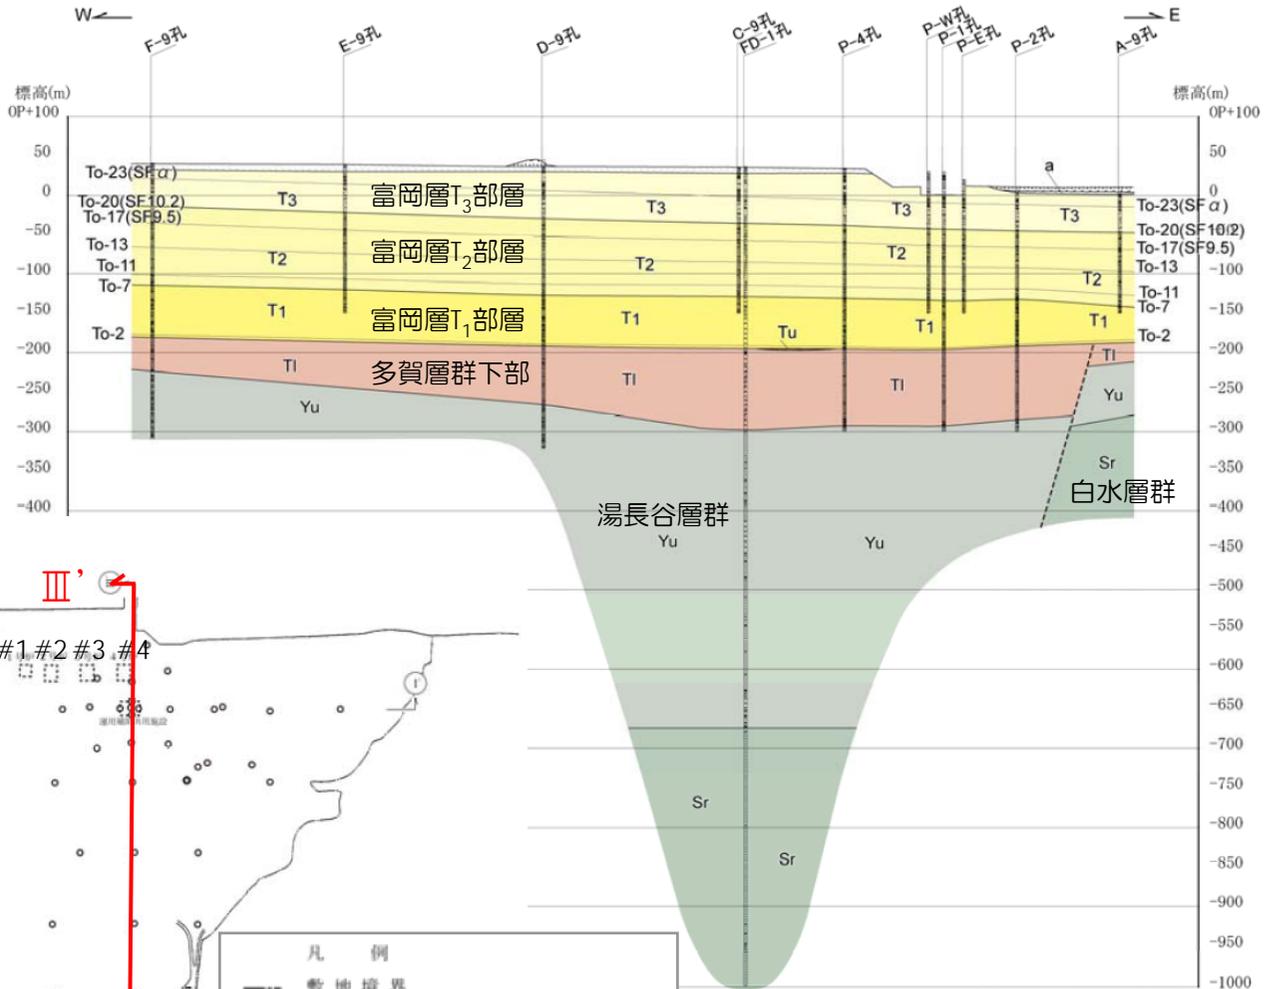
地質断面図 (Ⅲ-Ⅲ' 断面)

(注) A-9孔及びFD-1孔は、断面線に投影。

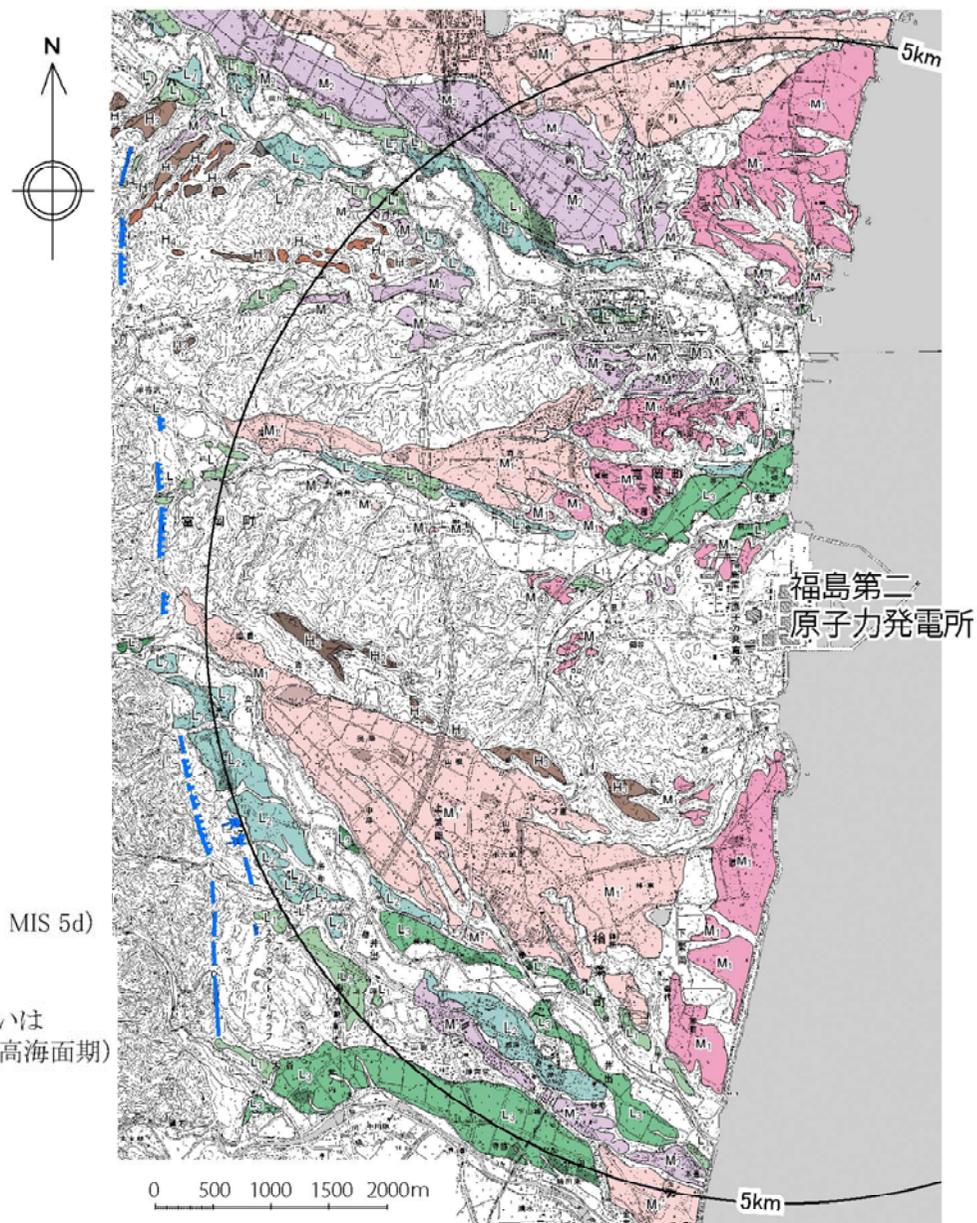
# 敷地近傍の空中写真判読図

- 空中写真判読の結果によると、敷地近傍に分布する段丘面は段丘面の標高、分布形態、連続性、面の開析程度等により、高位よりH<sub>2</sub>面、H<sub>3</sub>面、H<sub>4</sub>面、M<sub>1</sub>面、M<sub>1</sub>'面、M<sub>2</sub>面、L<sub>1</sub>面、L<sub>2</sub>面及びL<sub>3</sub>面に区分される。
- 敷地北部にはM<sub>1</sub>面及びL<sub>3</sub>面が分布している。
- 敷地及び敷地近傍にリニアメントは判読されない。

- 空中写真判読の結果によると、敷地及び敷地近傍にリニアメントは判読されず、活断層は分布していない。
- ボーリング調査等の結果によると、富岡層の下部（TmC部層以深）は、下位の多賀層群の上面が削剥されて緩い凹部を埋積しており、分布が限られているとともに、部分的な削剥を繰り返しながら堆積しているため、鍵層の連続性に乏しいが、多賀層群及び富岡層の上部（TmD部層上部～TmE部層）挟在する各鍵層は、ほぼ敷地全域にわたって連続して分布している。
- これらの鍵層の分布から、多賀層群及び富岡層の構造は、いずれも南北方向では水平で、東西方向は $3^{\circ}$ 程度傾斜する同斜構造を示している。また、これらの各鍵層が連続して分布することから、富岡層に断層は存在しないものと判断される。

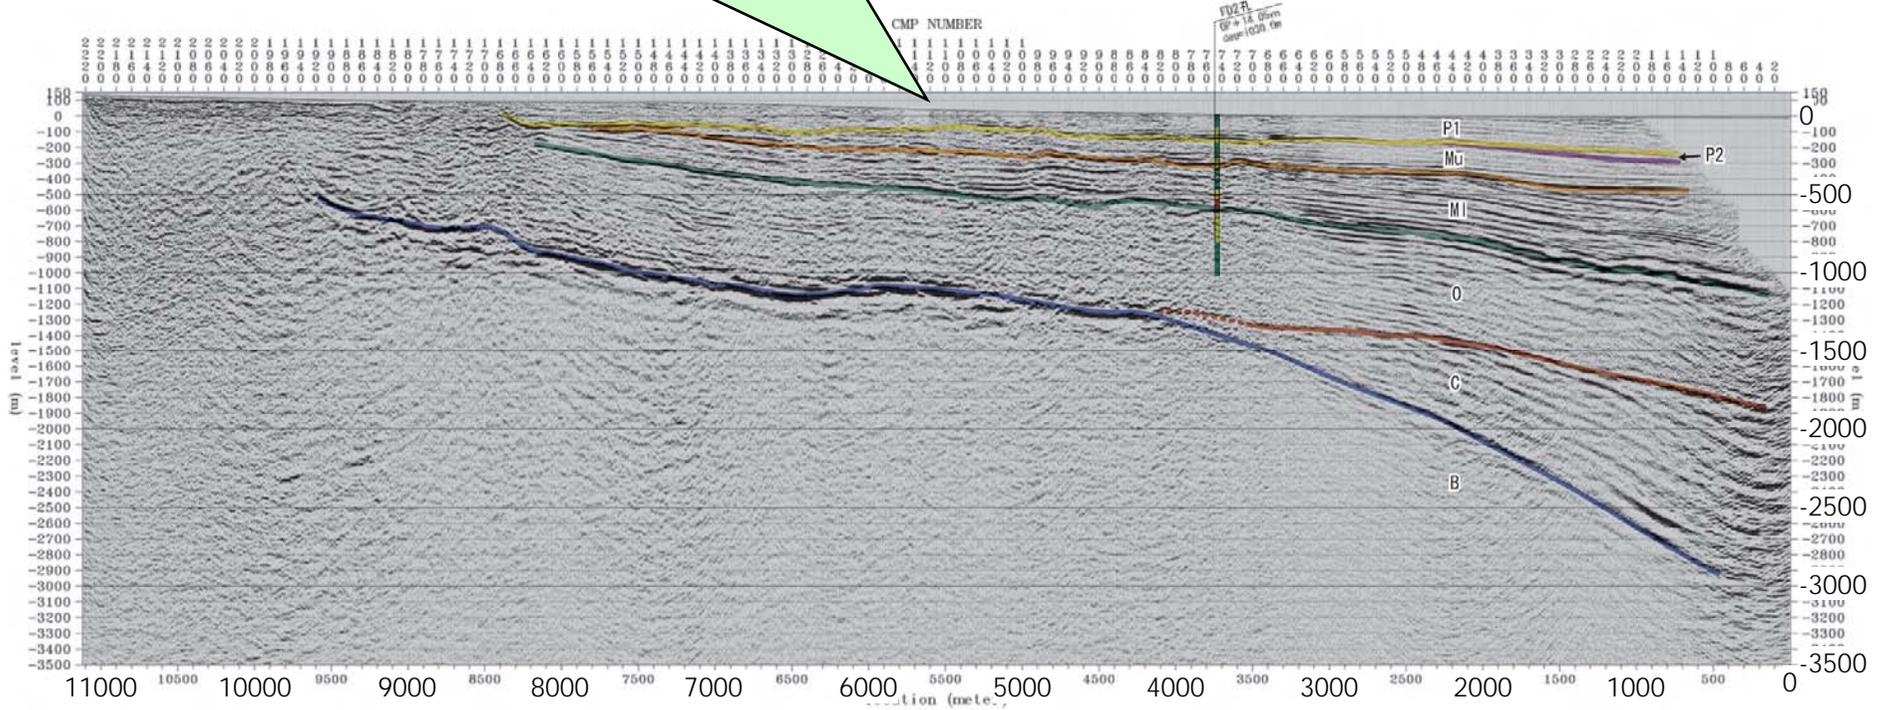
# 敷地近傍～敷地内の地質構造（反射法地震探査結果）

鮮新統（富岡層）は双葉断層から東側にほぼ水平に堆積している

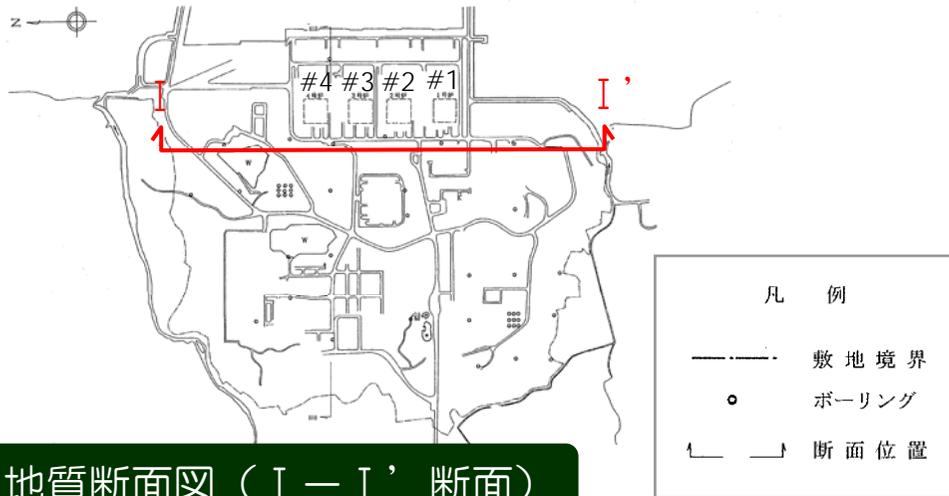
## 調査位置図

# 敷地内の地質構造 (ボーリング調査結果：I-I' 断面)

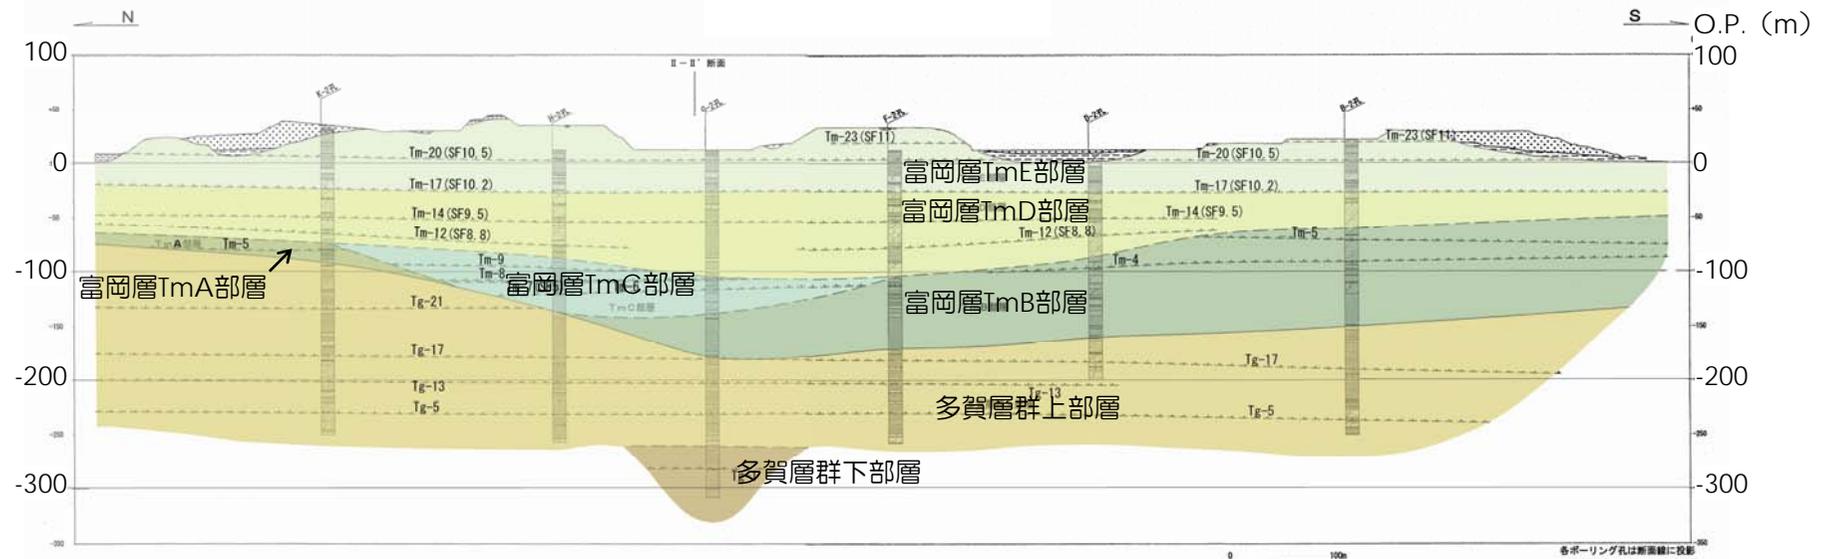
## 地質断面図 (I-I' 断面)

※：鍵層名の括弧書きは久保ほか（2002）による

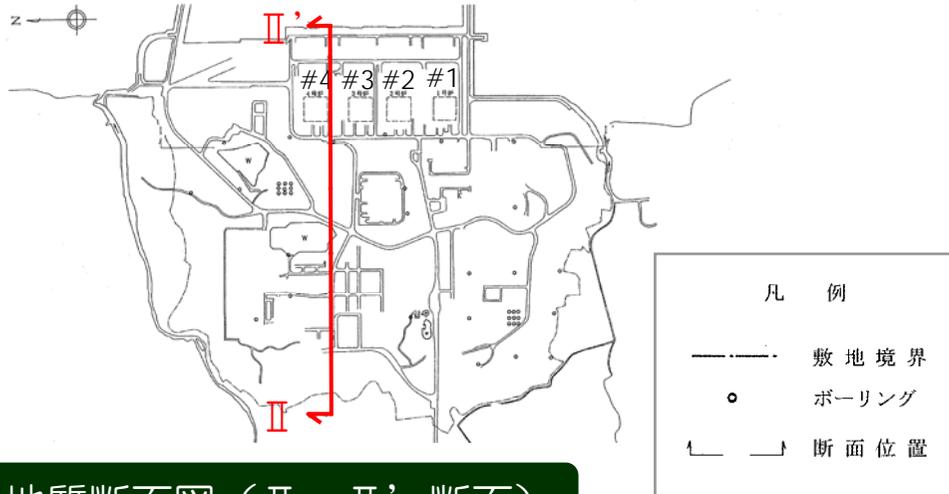
## 調査位置図

# 敷地内の地質構造 (ボーリング調査結果：Ⅱ-Ⅱ' 断面)
