福島第一原子力発電所 1 ~ 3号機における 原子炉注水流量の低下事象について

2012年9月5日
東京電力株式会社

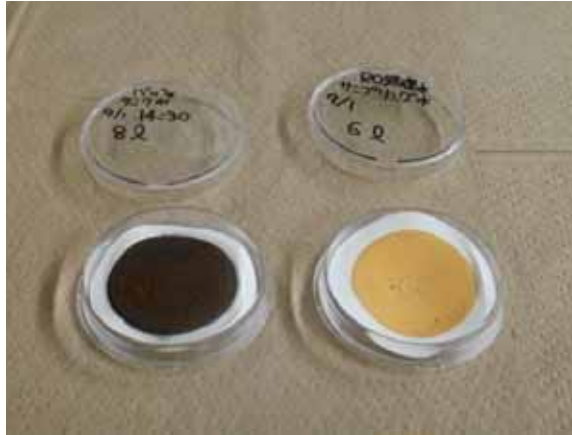
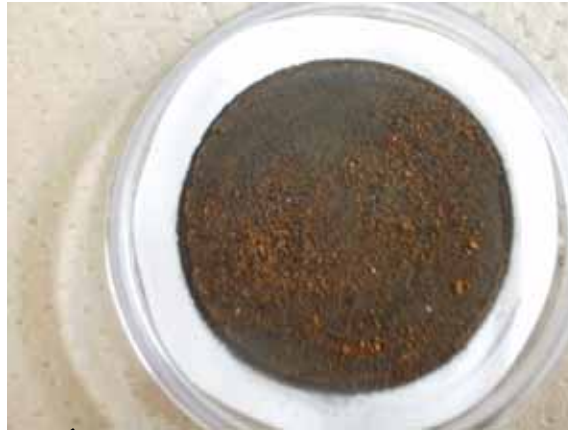
浮遊物観察結果 (9月1日時点)

バッファタンク水(8Lろ過)
ろ過後の質量増加: 約0.06g

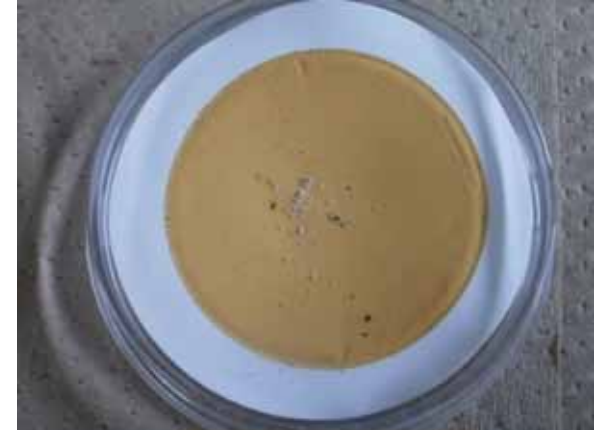
RO処理水(6Lろ過)
ろ過後の質量増加: 0.01g以下

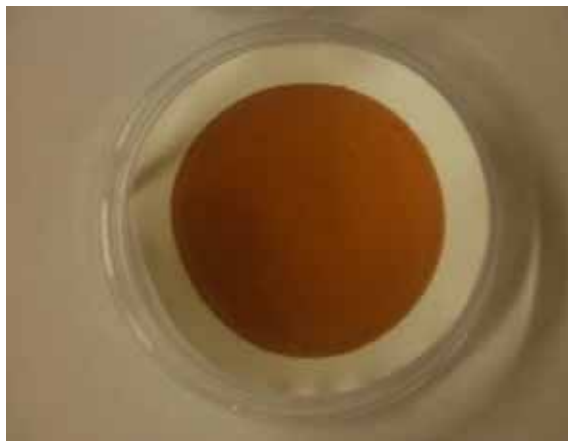
浮遊物観察結果 (9月3日時点)

バッファタンク水(8Lろ過)
ろ過後の質量増加: 約0.01g以下

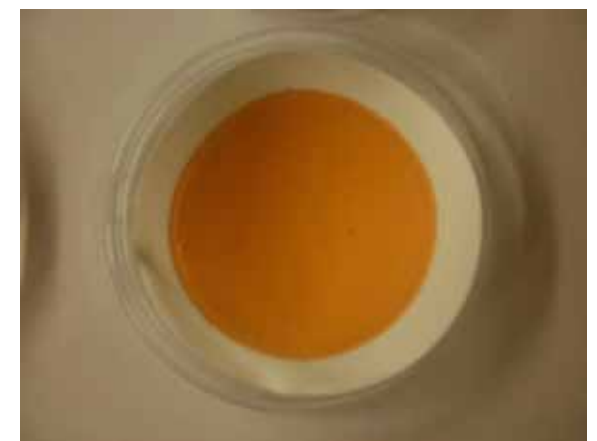
RO処理水(6Lろ過)
ろ過後の質量増加: 0.01g以下

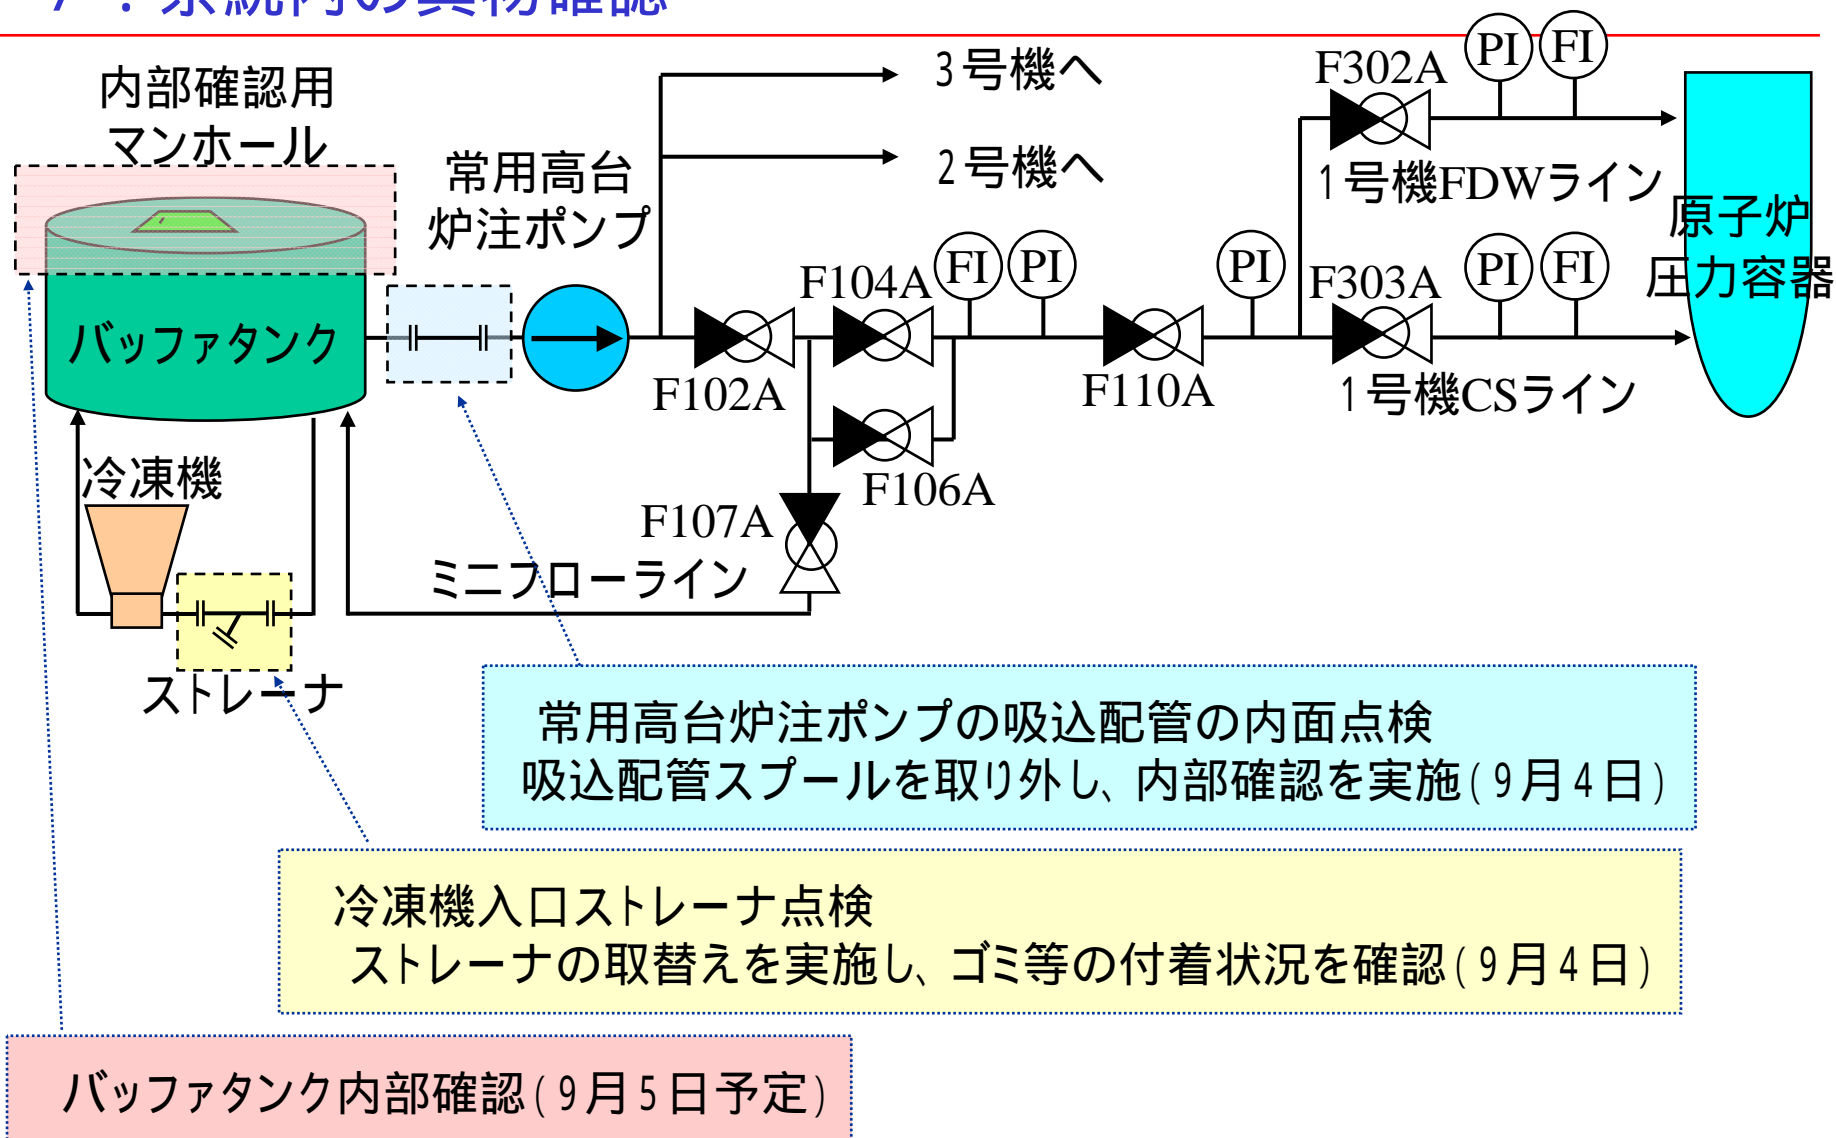
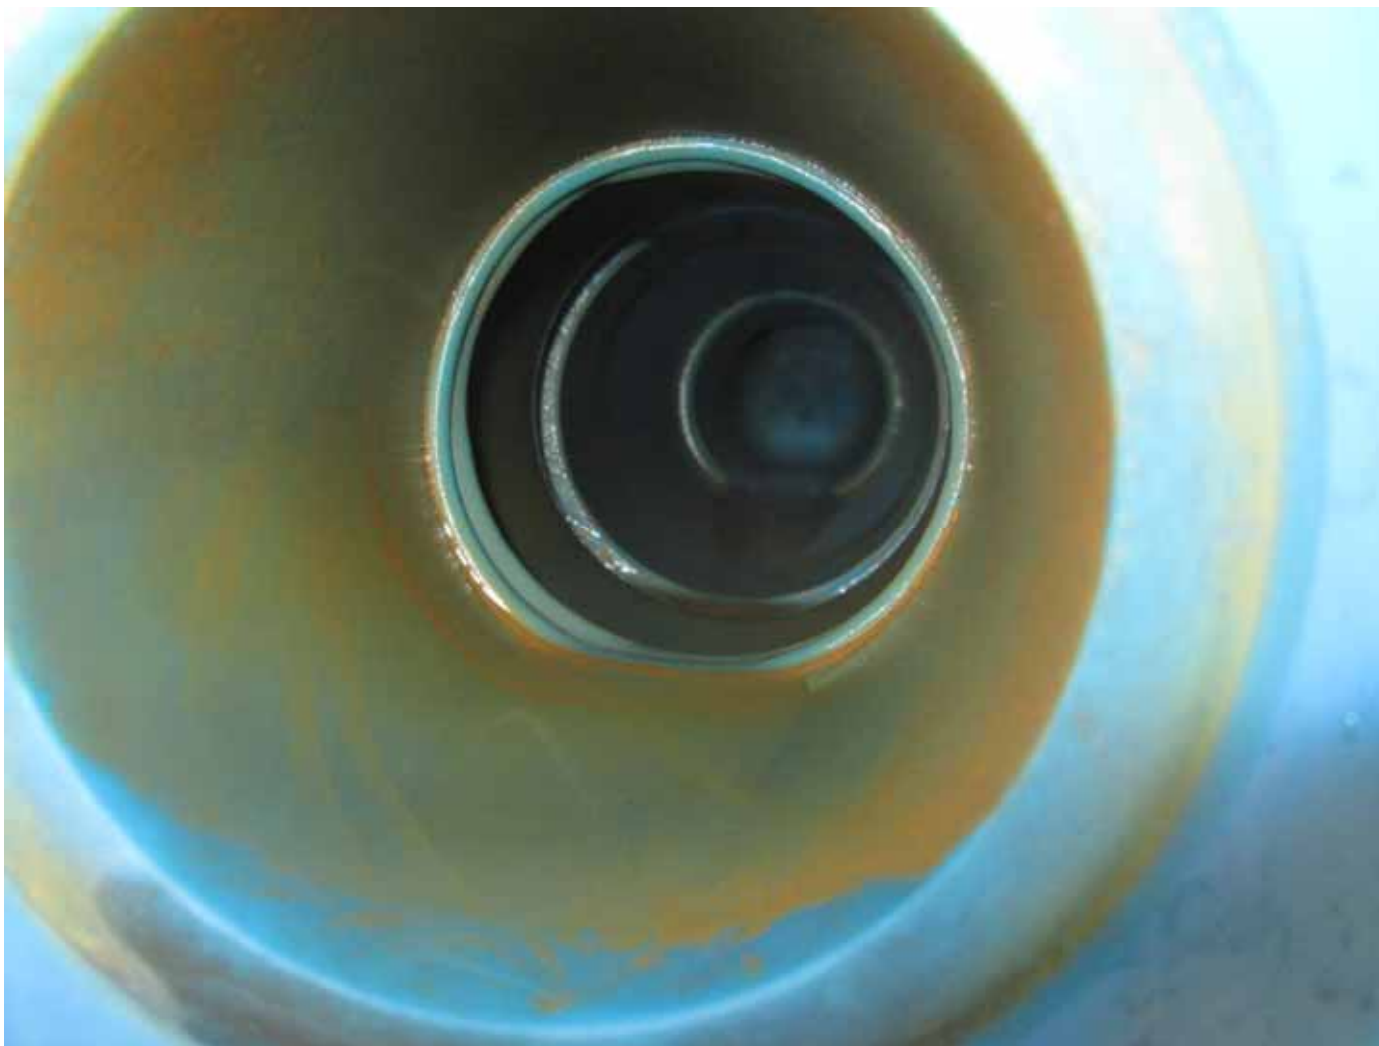
常用高台炉注ポンプの吸込配管の内面点検結果
