福島第一原子力発電所の状況について

平成24年12月14日

福島第一原子力発電所の現況

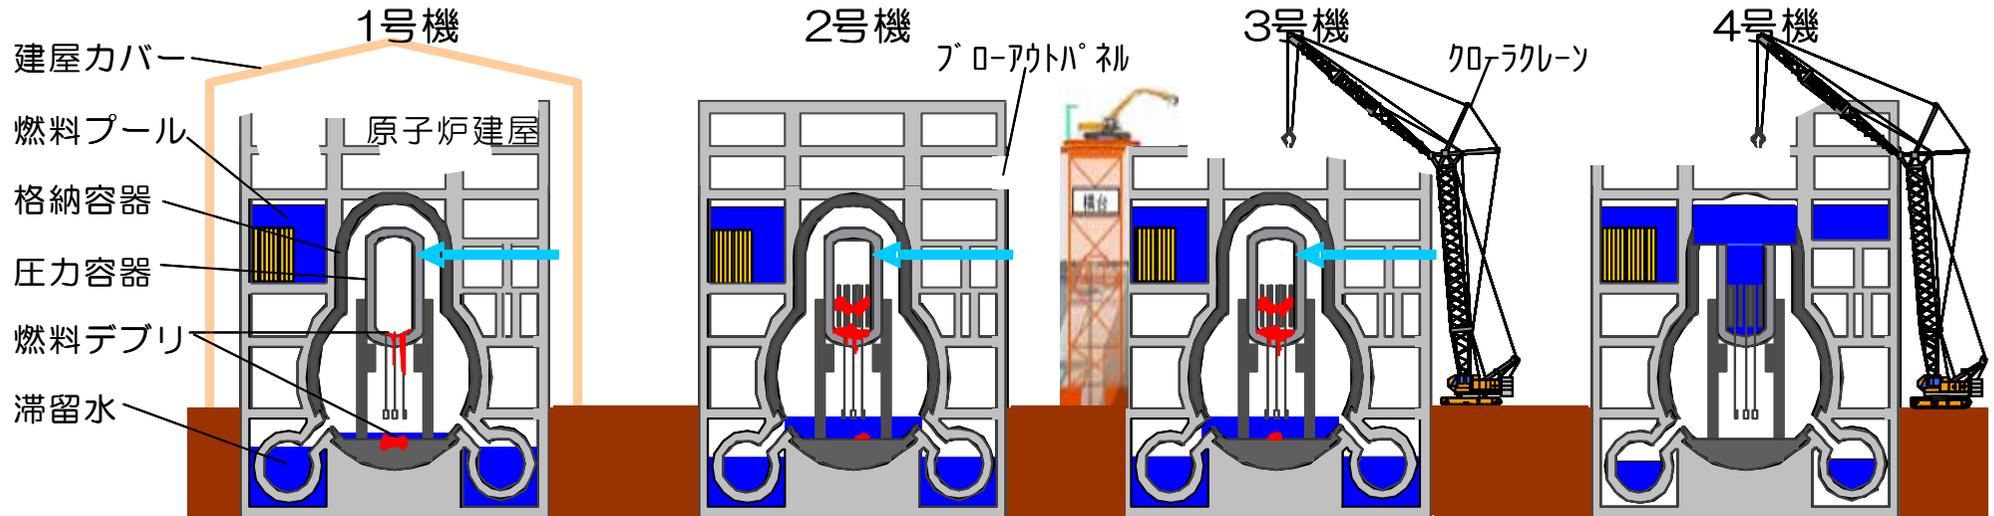
設備の現況 2012年12月2日 11:00現在

- 1～3号機の圧力容器、格納容器は約30～50℃であり、昨年12月以降安定的に100℃以下を満足。
- これにより、格納容器内からの放射性物質を含む蒸気の発生が抑制できている状態。

| 圧力容器 | 26.7℃ | 39.8℃ | 39.4℃ | 燃料なし |
| 格納容器 | 27.9℃ | 40.4℃ | 36.8℃ | |
| 燃料プール | 17.5℃ | 13.3℃ | 13.0℃ | 23.0℃ |

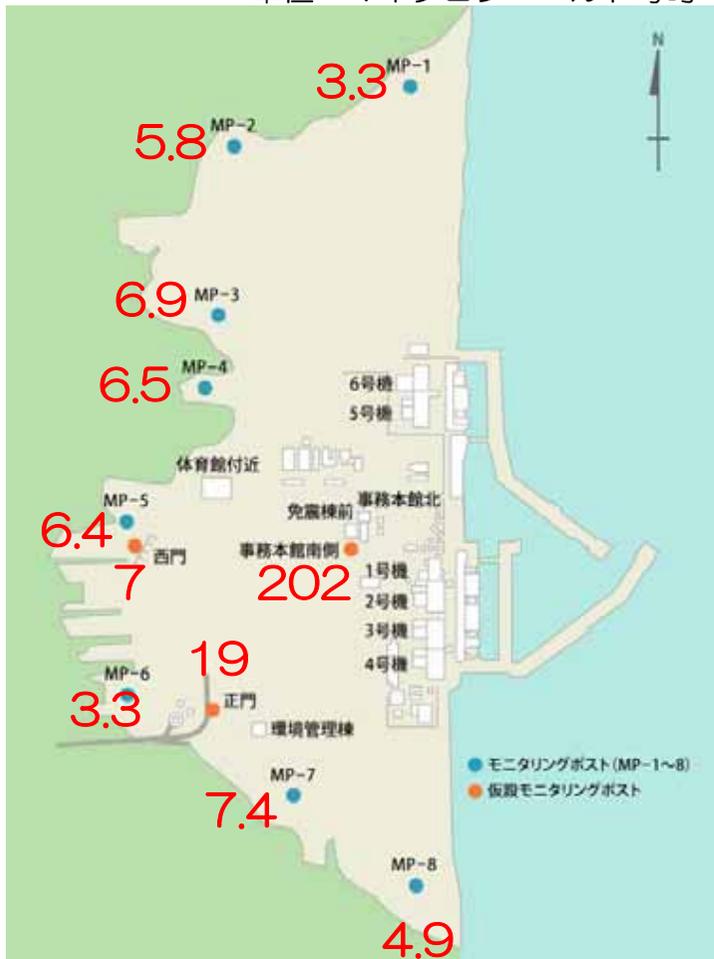
モニタリングポスト空間線量率

2012年12月2日23:50
単位：マイクロシーベルト毎時

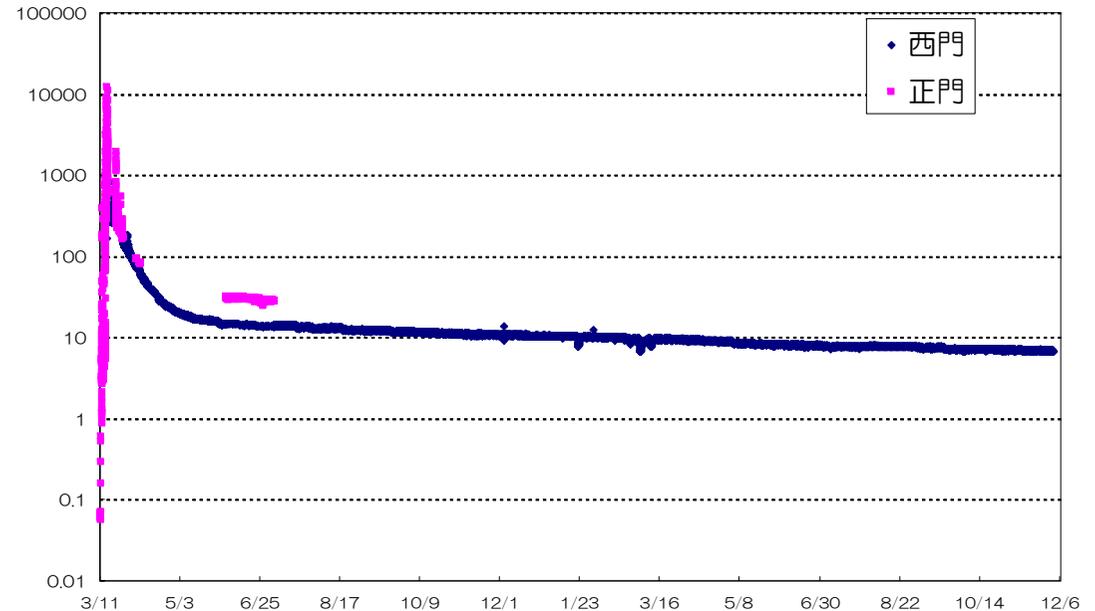
福島第一発電所敷地境界での線量率推移

事故直後

2012年3月

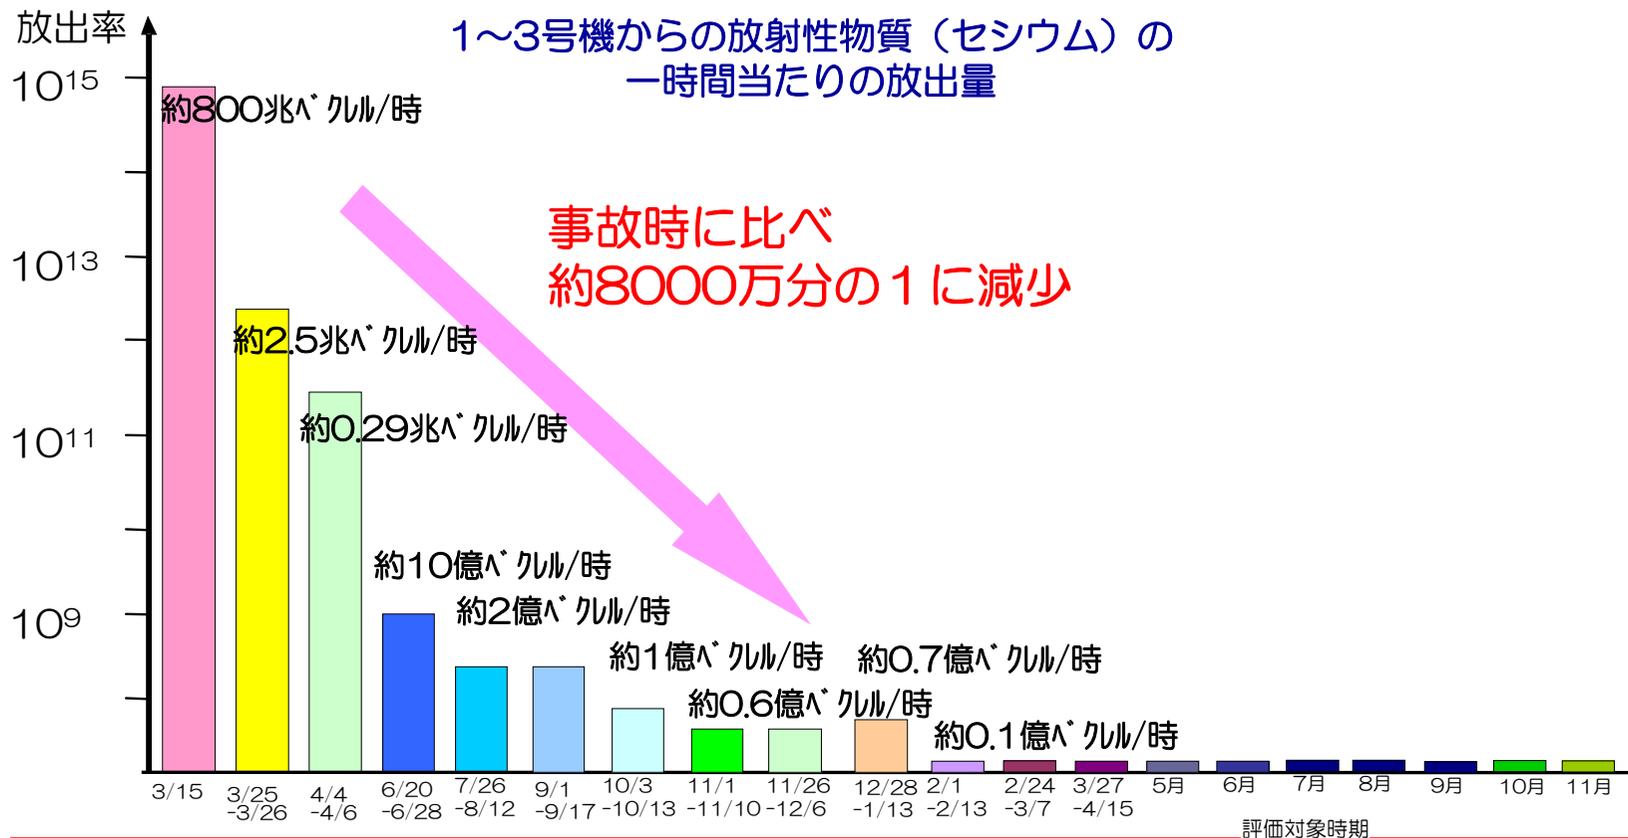
<参考>放射性物質放出の抑制

- 1～3号機格納容器からの放射性物質の放出量(セシウム)を、原子炉建屋上部等の空气中放射性物質濃度(ダスト濃度)を基に継続的に評価。
→放出量の評価値(2012年11月)は合計約0.1億ベクレル/時と算出。
- これによる敷地境界の被ばく線量は、最大0.03mSv/年と評価。
(注) これまでに既に放出された放射性物質の影響を除く。法令で定める線量限度は1mSv/年。

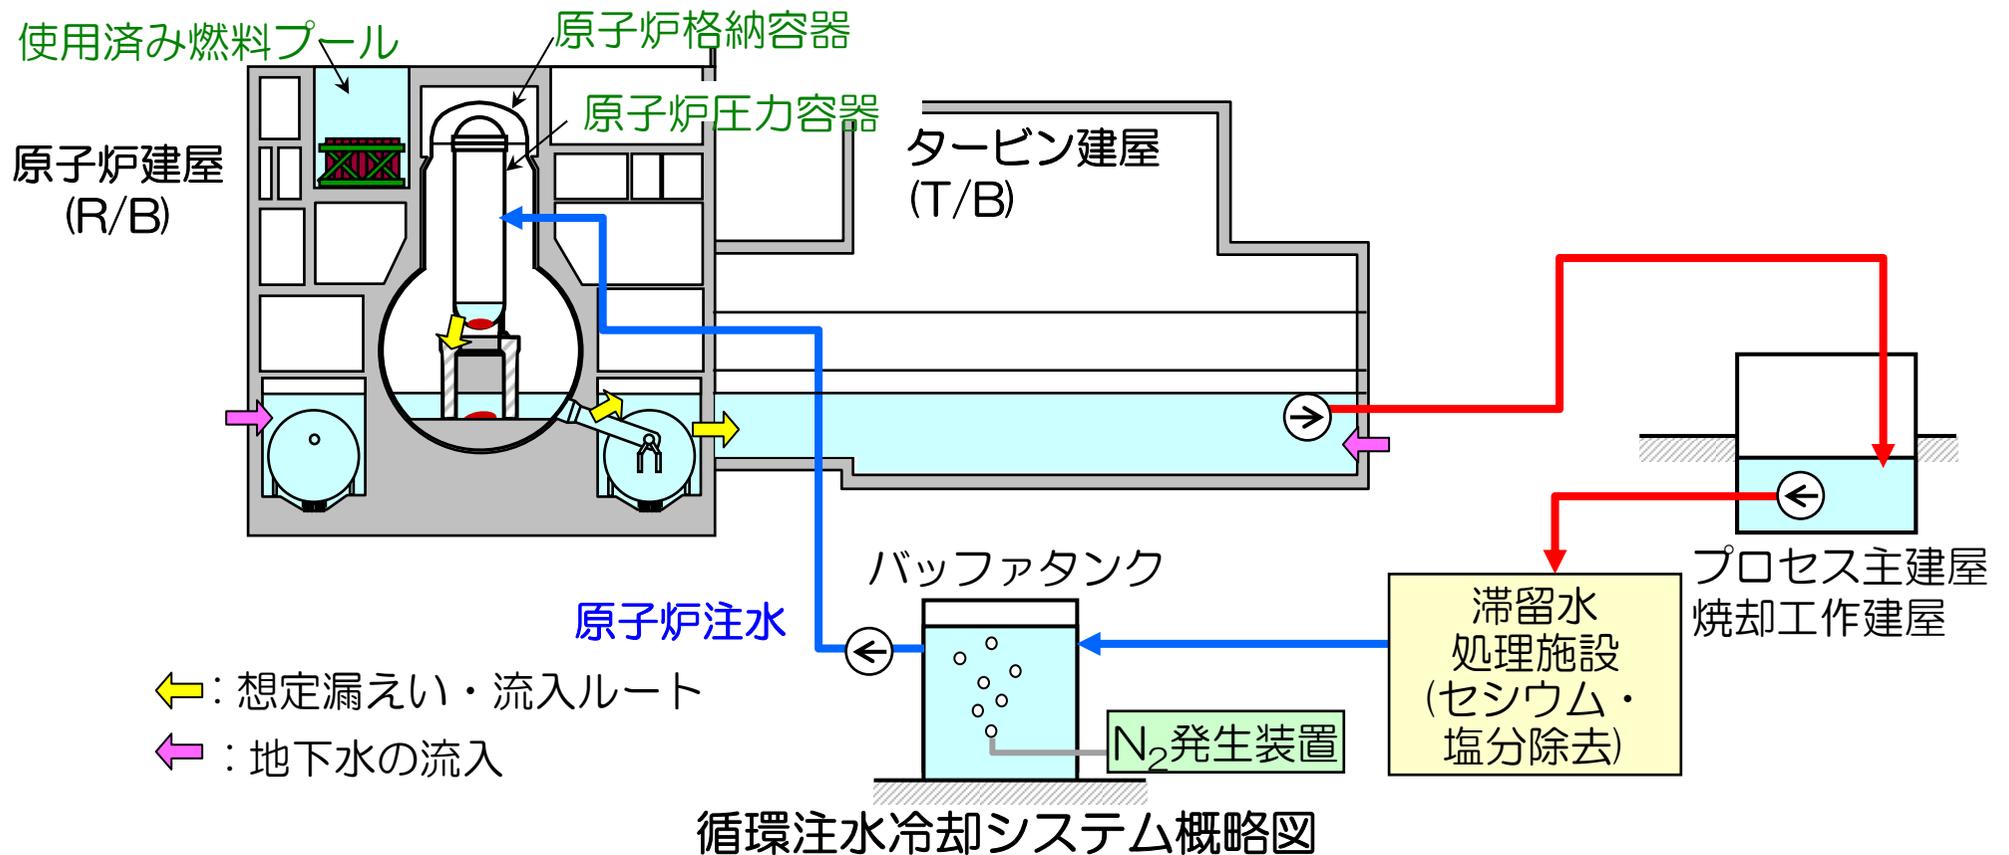
- 冷却水が、原子炉圧力容器から原子炉建屋を通じ、タービン建屋地下に漏えい。
→ 漏えいした汚染水を、セシウム・塩分除去後、原子炉注水に再利用する
「循環注水冷却システム」を構築。（多重性、多様性、独立性を確保）

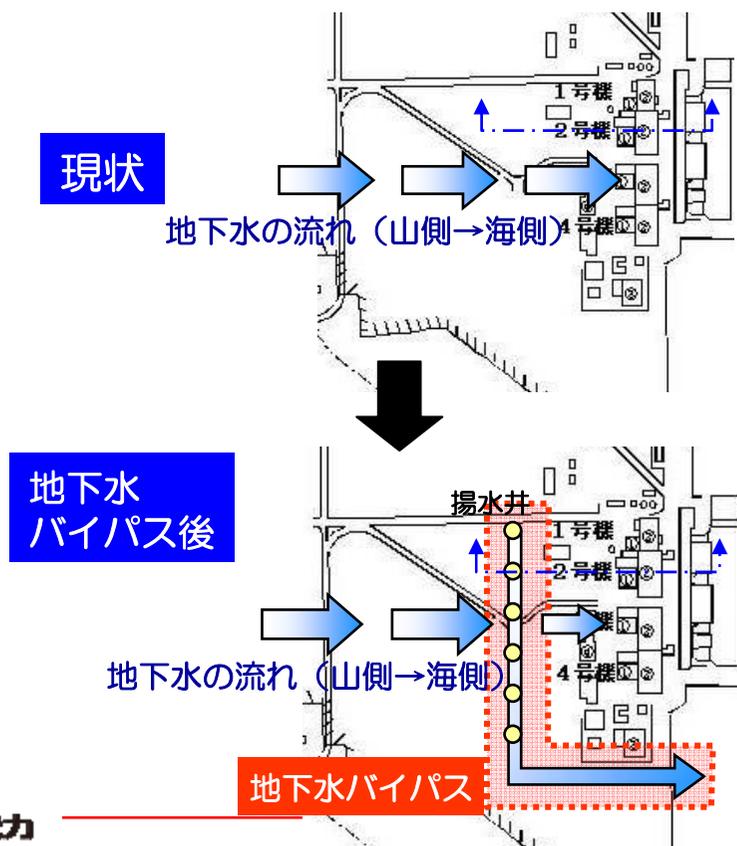
地下水バイパス

- **地下水バイパス**：山側から流れてきた地下水を、建屋の上流にて揚水し、地下水の流路を変更することで、**建屋への流入量を抑制**。
- **地下水（サブドレン※）汲み上げ**：サブドレン水を汲み上げ、地下水位を低下することで、**建屋への流入量を抑制**。

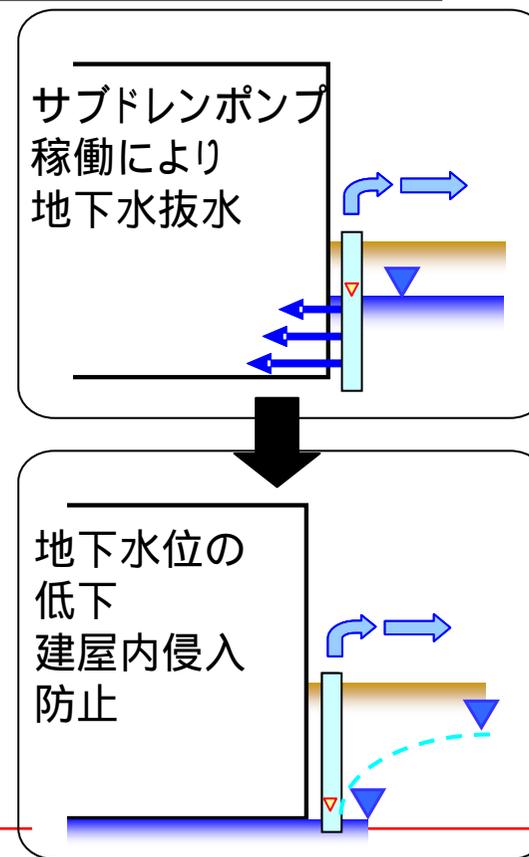
地下水（サブドレン）汲み上げ

※地下水の建物内への侵入防止のためピット内のポンプにより地下水を汲み上げ、地下水位のバランスをとるもの。

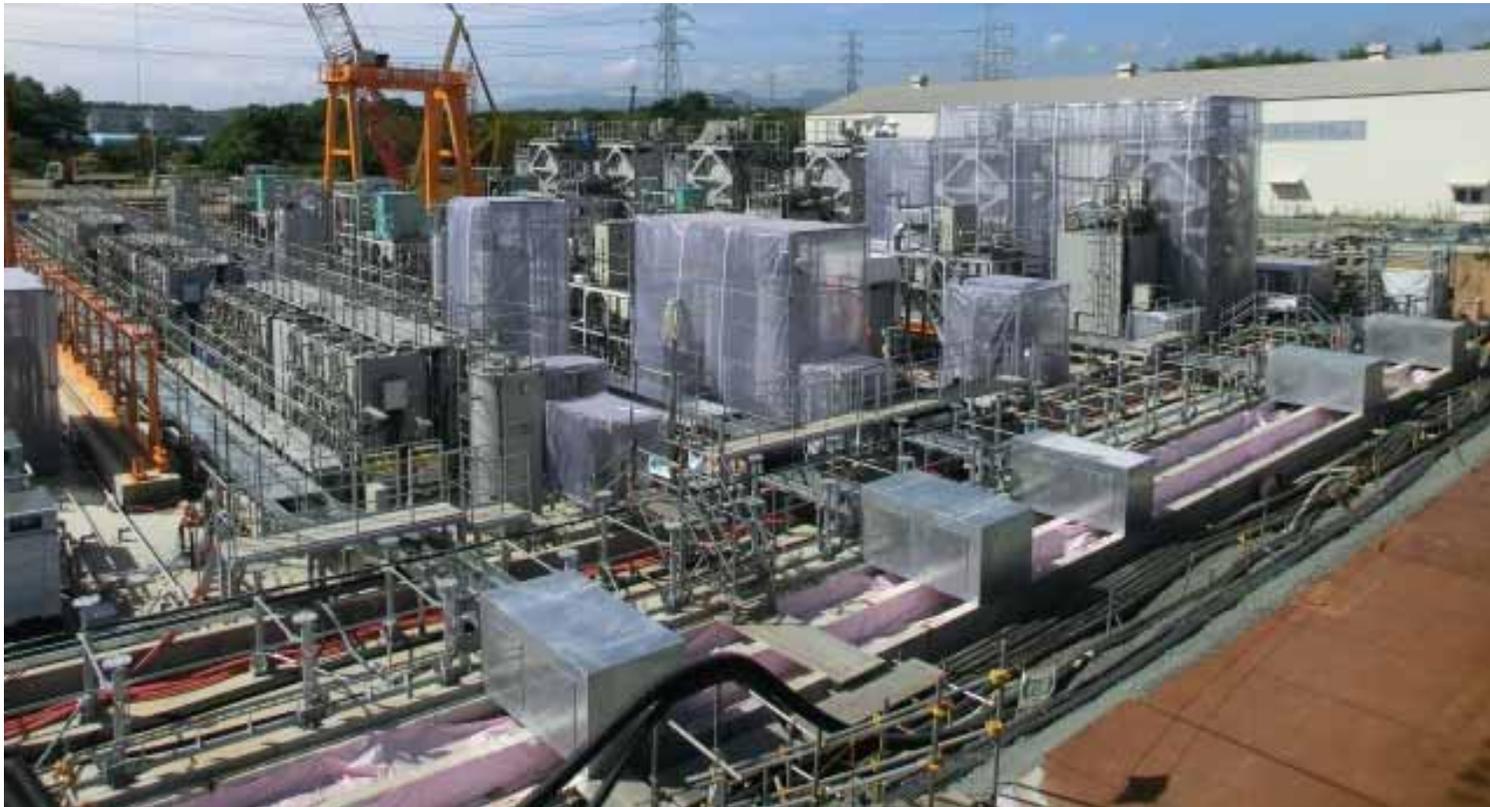
多核種除去設備(ALPS)（9月16日撮影）

- 既設の滞留水処理設備は主にセシウムを除去するものであり、処理後の滞留水の放射性物質濃度をより一層低く管理するため、セシウム以外の放射性物質も除去できる**多核種除去設備**（ALPS）を設置。
（ALPS：Advanced Liquid Processing System）
- 基礎試験の結果、処理後の滞留水に含まれる除去対象核種（62核種）は、海水中（発電所外）の放射性物質に関する法定の濃度限度未満となったことを確認。

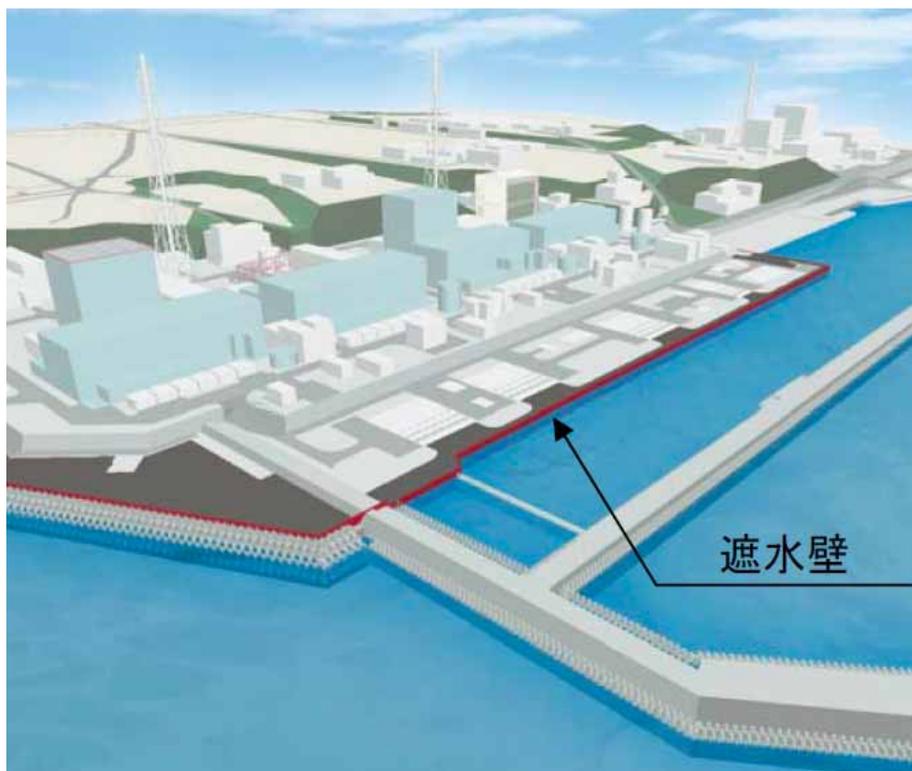
全景図

- 1～4号機の既設護岸の前面に遮水壁を設置する工事を実施中。
 (万一の大規模漏えいにより、地下水が汚染した場合の海洋流出防止を図る。)

遮水壁のイメージ

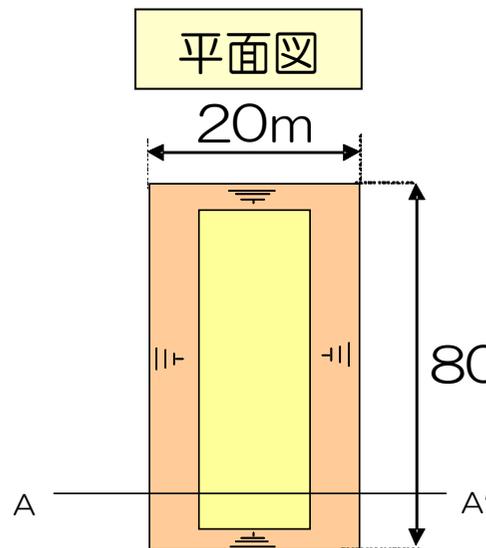
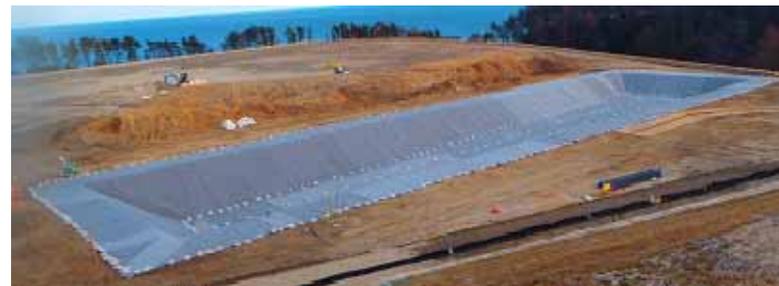
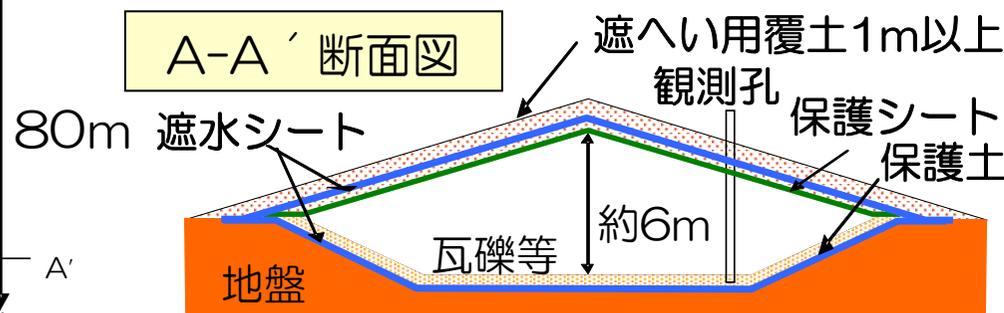
遮へい対策（例）

土による遮へい（ガレキ）

建屋遮へい(ガレキ)

土嚢等による遮へい
(水処理二次廃棄物)

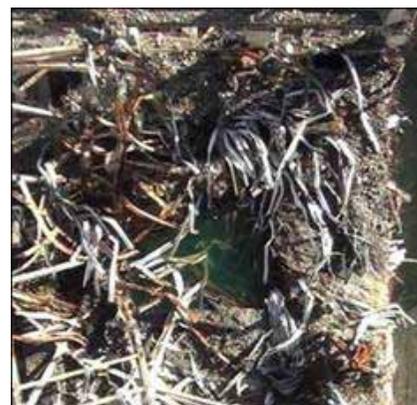
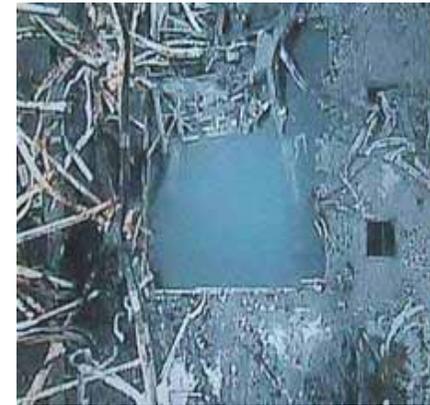
- 3号機：ガレキ撤去およびガレキ撤去用構台設置作業中（2013年3月頃完了目標）。
- 4号機：原子炉建屋上部のガレキ撤去完了（2012年7月）、オペレーティングフロア大型機器撤去完了（2012年10月）、現在燃料取出用カバー工事を継続中。

瓦礫撤去作業前
(2011年11月12日)

瓦礫撤去作業中
(2012年9月20日)

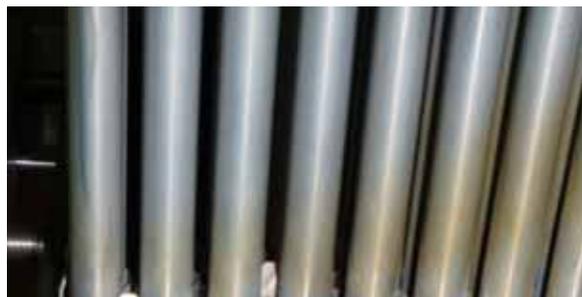
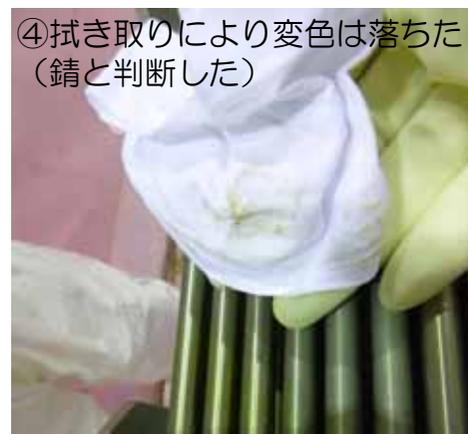
➤燃料の腐食調査等のため4号機使用済燃料プール内の**新燃料2体を取り出し**（2012年7月18日、19日）、**健全性調査を実施**（2012年8月）。健全性調査の結果、燃料棒及び燃料構造部材の変形や破損、腐食等は確認されなかった。

変色した燃料

④拭き取りにより変色は落ちた（錆と判断した）

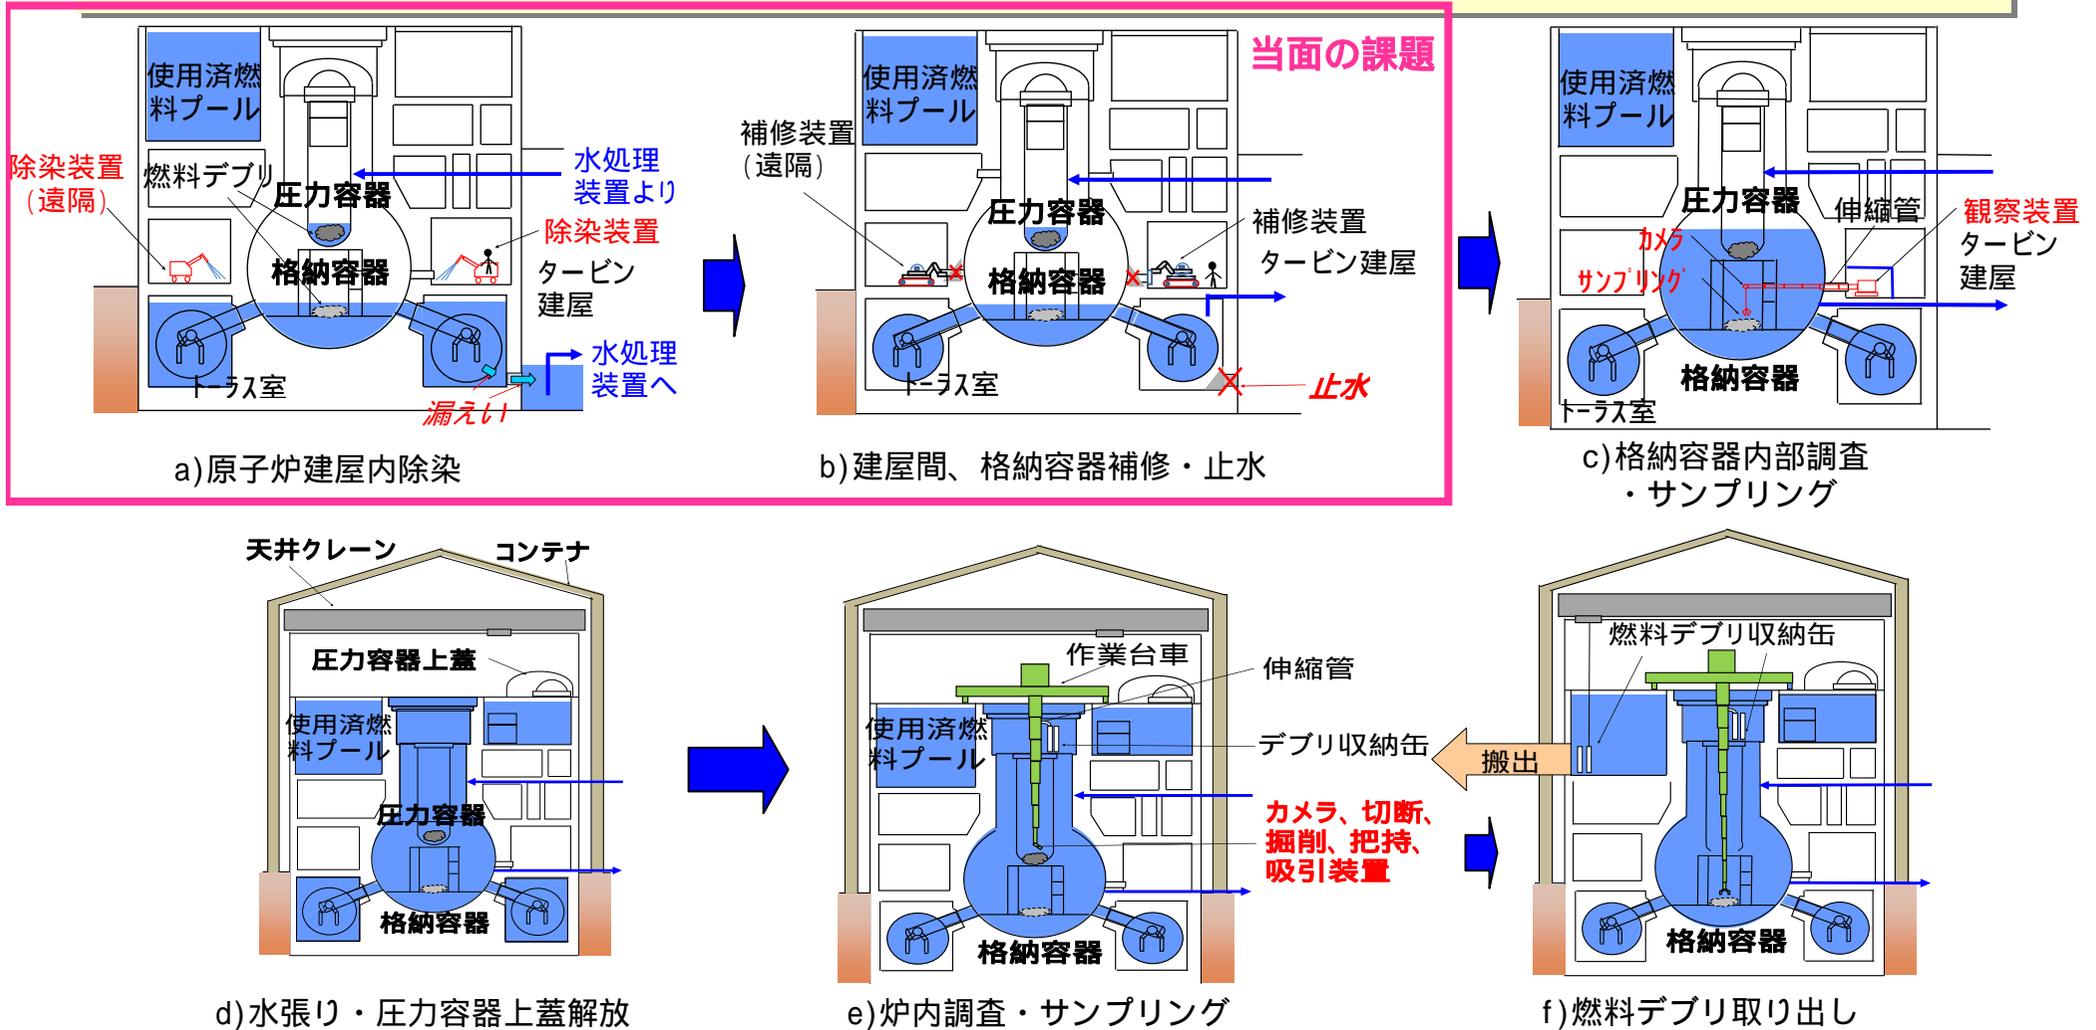
燃料デブリ取り出し作業（イメージ）

- 初号機での燃料デブリ取り出し開始の目標をステップ2完了後10年以内に設定。
- 作業の多くには遠隔技術等の研究開発が必要。
- これらの成果、現場の状況、安全要求事項等を踏まえ、段階的に進めていく。

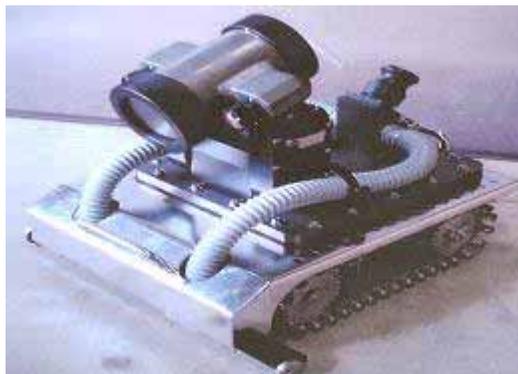
自走式ブラッシング

➤ 今後、調査・分析結果を踏まえて、除染技術の選定と遠隔操作装置の開発を実施。

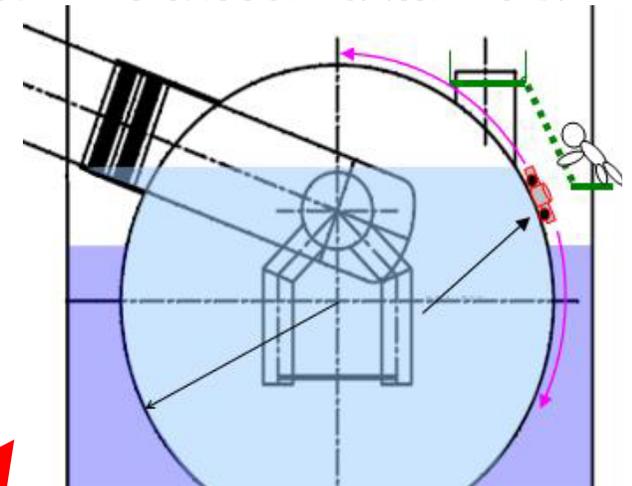
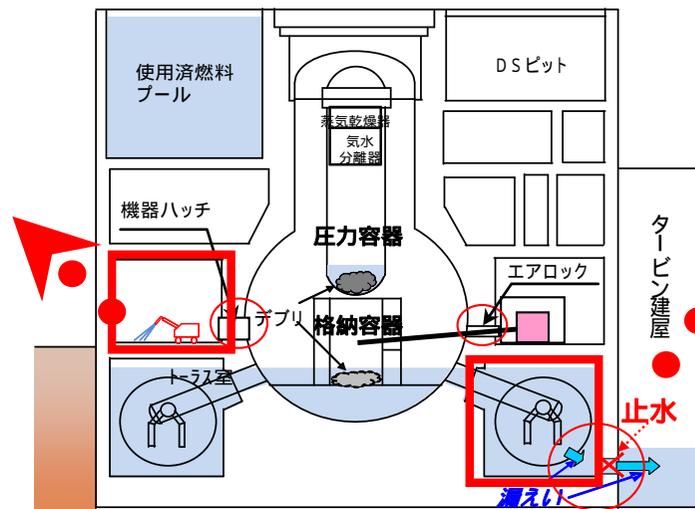
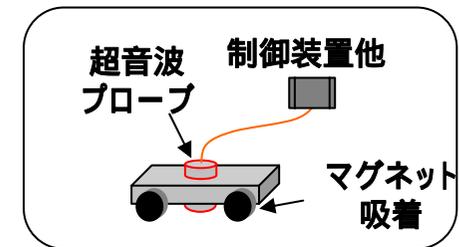
格納容器漏えい箇所特定技術の開発

➤ 漏えい推定箇所を調査、特定するための装置の開発を実施。

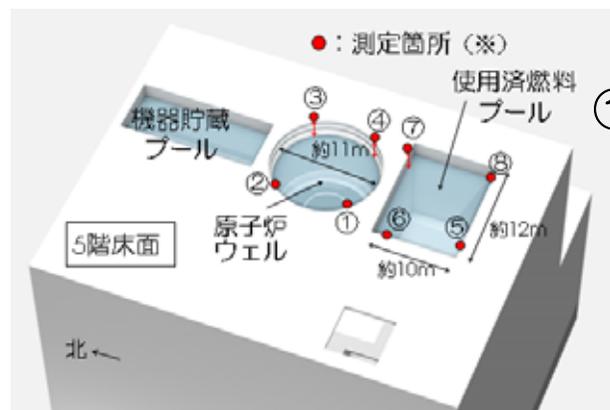
① 傾きの確認
（水位測定）

➤ 4号機原子炉建屋が傾いているとの指摘より、以下の4項目の点検を実施し、**傾きもなく建屋の健全性は確保されていることを確認**（2012年5月,8月,11月）。

点検内容①：建物の傾きの確認（水位測定）

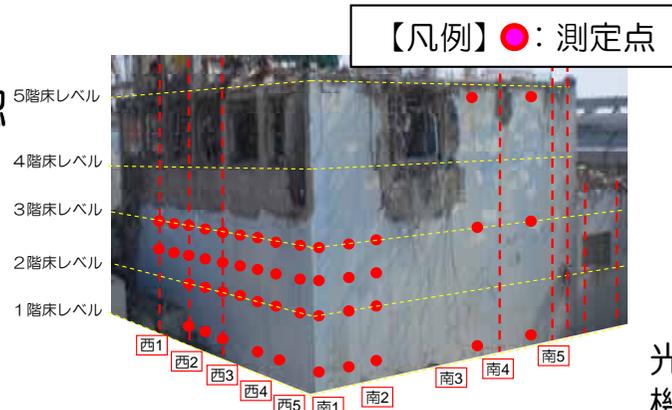
② 傾きの確認
（外壁面の測定）

点検内容②：建物の傾きの確認（外壁面の測定）

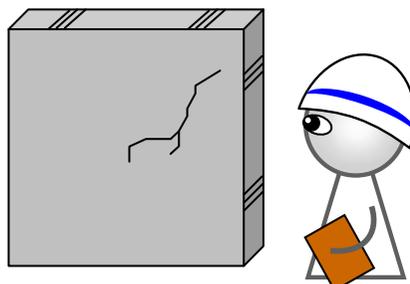
③ 目視点検
（壁・床のひび割れ確認）

点検内容③：目視点検

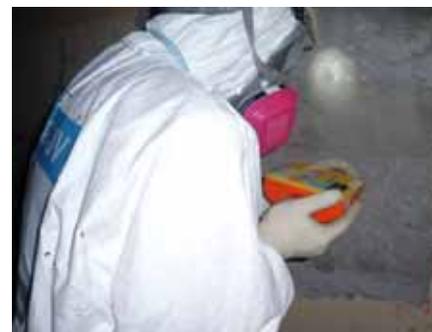
④ コンクリートの
強度確認
（非破壊検査）

点検内容④：コンクリートの強度確認

また、使用済み燃料プールを支えるシェル壁や使用済み燃料プール床に損傷が無いことを確認しており、建屋の損傷やプール水の温度条件等を考慮した、基準地震動Ssに対する耐震安全性評価を実施し、問題ないことを確認している。

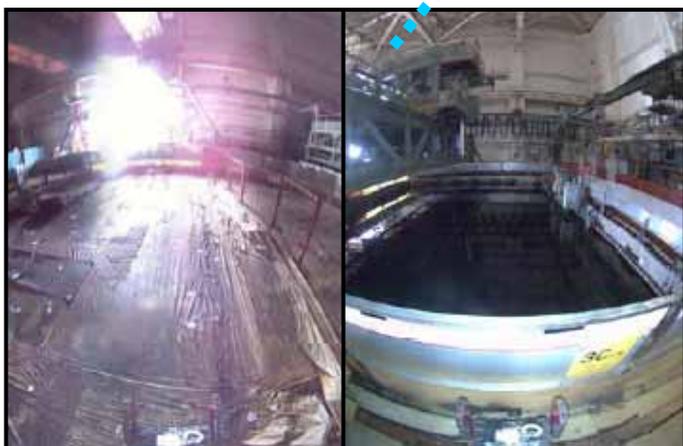
2号機原子炉建屋5階状況調査
(2012/6/13)

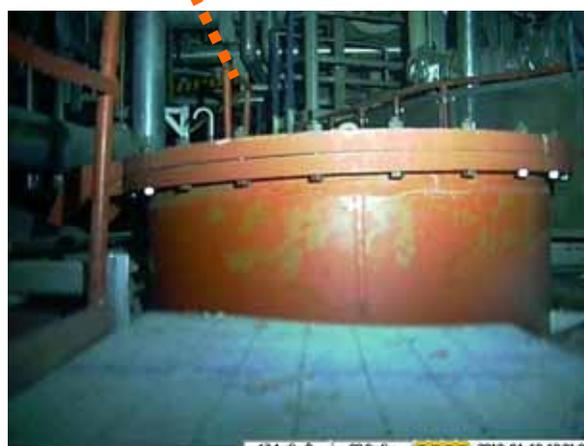
2号機トラス室内調査
(2012/4/18)

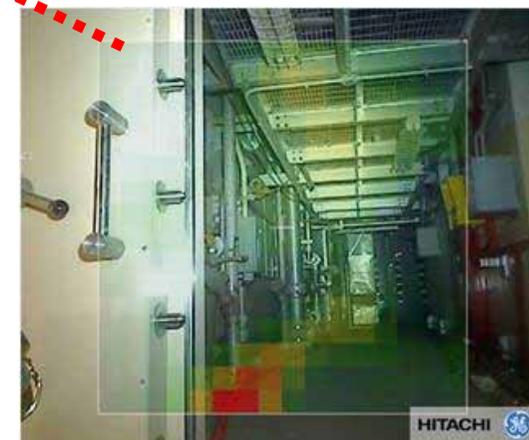
1号機原子炉建屋内線源/線量率調査
(γカメラによる撮影結果)
(2012/5/14~5/18)
