検証項目例 1 1 項目について

平成24年12月14日

7/8に開催されたH24年度第一回技術委員会の配布資料No.1「福島第一原子力発電所事故の検証の進め方について」にて提示された下記の「検証項目の例 1 1 項目」について、当社該当項目についてご説明。（赤字は当社説明項目）

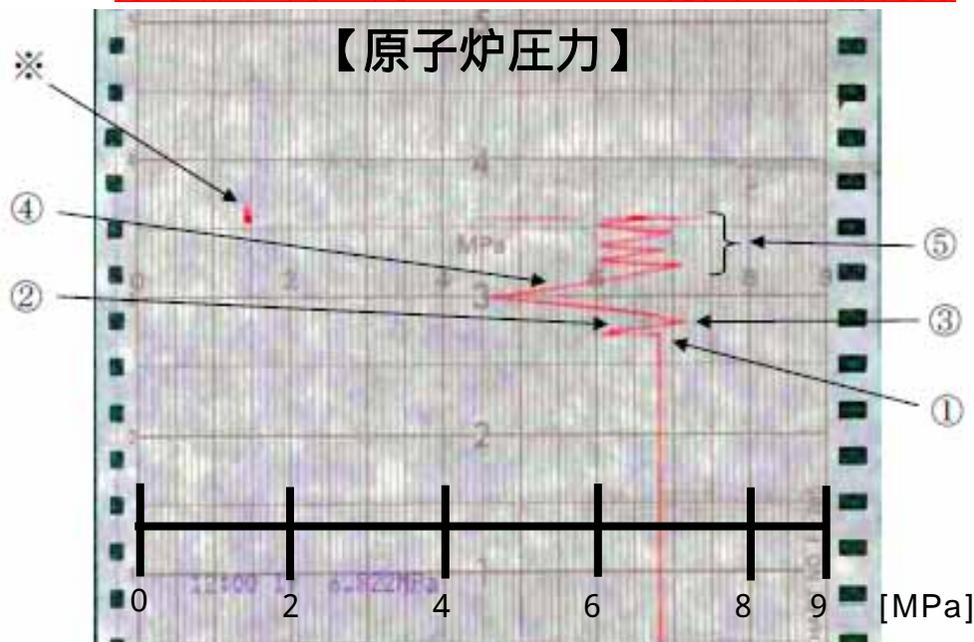
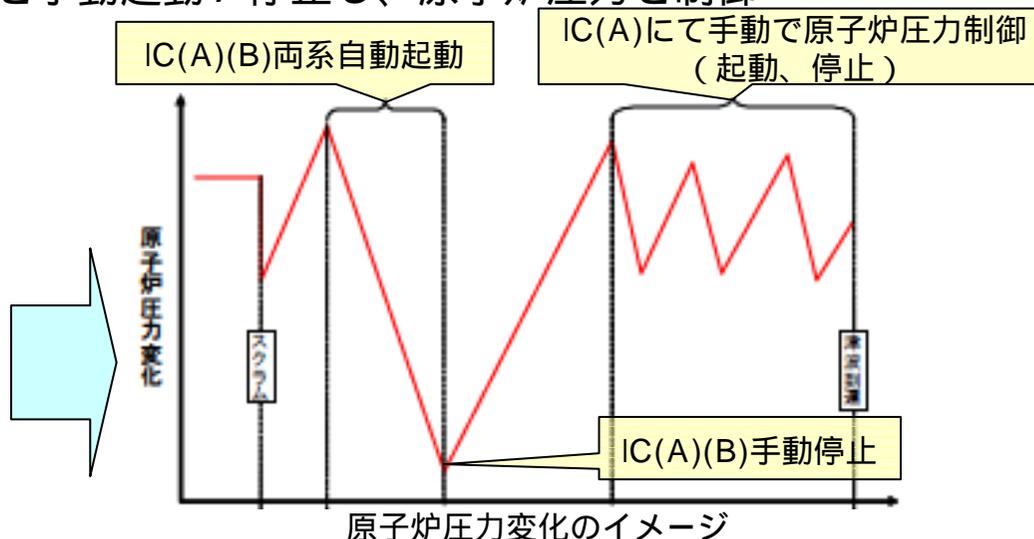
- ✓非常用復水器は設計どおり原子炉圧力高信号（7.13MPa [abs] ）で自動起動
（通常運転圧力7.03MPa [abs] ） 参考 SRVの逃がし弁設定値は7.27～7.41MPa[abs]
- ✓原子炉温度変化率を遵守するため、手動にて停止
（原子炉圧力容器内の炉水の温度変化率は55 /h以下にすることが運転手順で明記）
- ✓その後、1系列で圧力制御は十分と判断。A系を手動起動/停止し、原子炉圧力を制御
- ✓原子炉圧力は約6～7MPaの範囲で手動制御

地震によるスクラム（14:46）
 主蒸気隔離弁閉止に伴う圧力上昇
 IC作動に伴う減圧（14:52）
 IC停止に伴う圧力上昇
 ICによる圧力変動（推定）
 15時30分過ぎに津波が到来したと想定される。津波の影響によると思われる記録終了

➤地震後から津波による全電源喪失まで運転員はプラント状態を把握し、適切な操作が行われていた。

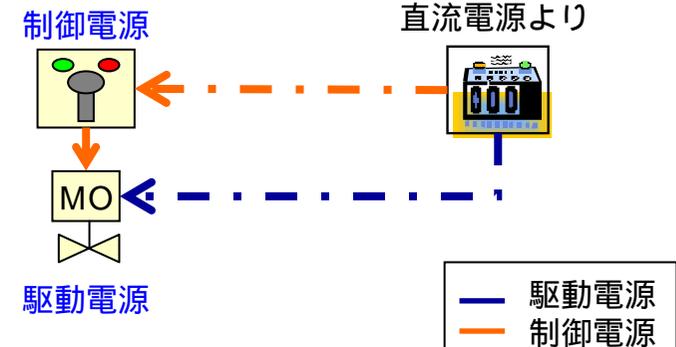
外側隔離弁 (MO-2A/B, 3A/B)

- ✓ 津波の影響により交流電源、直流電源全てを喪失。
- ✓ 制御電源を喪失すると、隔離弁は自動で「閉」動作をはじめめる。ただし、駆動電源も喪失しているため、喪失のタイミングによって現状の開閉状態を維持し得る。
- ✓ 全電源喪失により、中央制御室の状態表示灯が消灯したため、隔離弁の開閉状態は不明であり、機能しているか把握することができなかった。
- ✓ また、現場にて弁の開操作による手動起動の手順がなかった。

➤ 制御盤等の被水に伴う電源喪失によって制御不能とならないように、制御盤室・直流電源室等の防水対策を実施している。

➤ 全電源喪失によって運転状態が把握できない場合でも、現場で手動起動できるように手順を整備している。

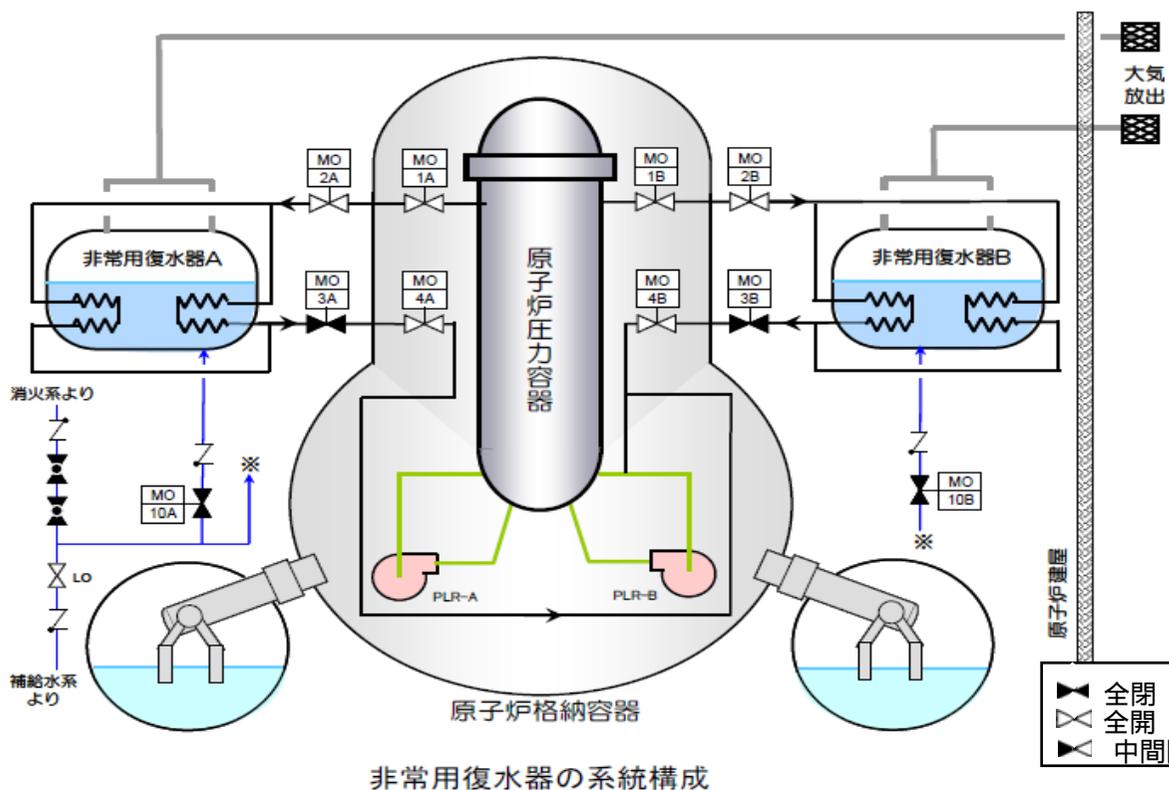
< 参考 > 非常用復水器 (IC) の運転状況

弁名称	弁番号	駆動電源
IC 格納容器内側隔離弁	MO-1A,1B	交流電源
IC 供給配管隔離弁	MO-2A,2B	直流125V A/B系
IC 戻り配管隔離弁	MO-3A,3B	直流125V A/B系
IC 格納容器内側隔離弁	MO-4A,4B	交流電源

日時	イベント
3月11日 14:46	地震発生 原子炉スクラム
14:52	非常用復水器が自動起動 MO-3A,3B 自動開
15:03	温度変化率は55 /h以下遵守のため停止MO-3A,3B 手動閉 以降A系による原子炉圧力制御を実施 (MO-3A 手動開/閉)
15:37頃	津波により全交流電源喪失 フェールセーフ動作「IC配管破断」警報信号を発信 以下の弁が自動閉動作したものと推定 MO-1A,1B,2A,2B,3A,3B,4A,4B
18:18	A系の弁 (MO-2A,3A) が全閉位置で点灯していることを確認 MO-2A,3A 手動開を実施 蒸気発生確認 その後蒸気発生が停止
18:25	MO-3A 手動閉を実施
21:30	A系の弁 (MO-3A) の表示が消えかかっていることを確認 MO-3A 手動開を実施・蒸気発生確認

A系	1A	中間開 ¹	B系	1B	中間開 ¹
	2A	開 ^{1,2}		2B	閉 ^{1,2}
	3A	開 ^{1,2}		3B	閉 ^{1,2}
	4A	中間開 ¹		4B	中間開 ¹

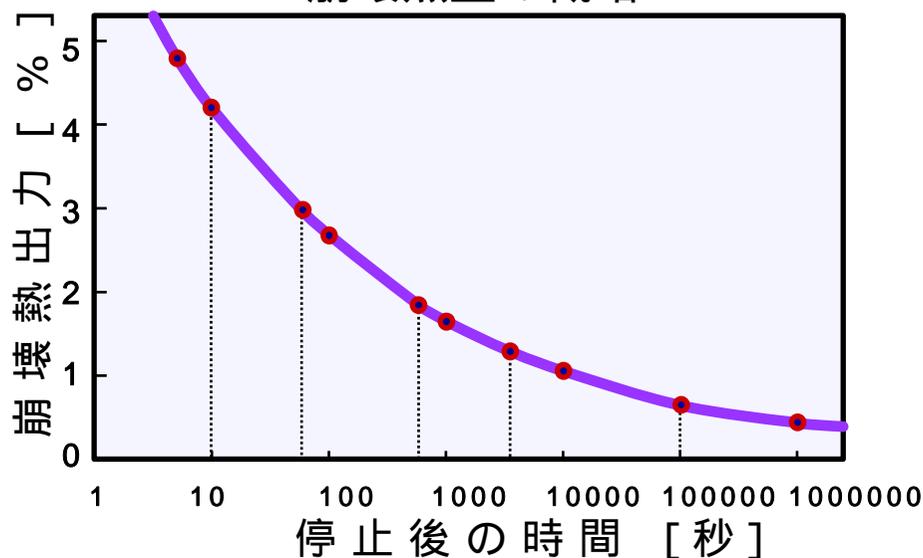
崩壊熱量の概略

- ✓ ICの設計仕様：2系統で定格熱出力の6%相当の除熱能力を有している。
(8時間連続運転可能)

▲ 14:47 全制御棒全挿入
▲ 15:52 IC(A)(B)起動

1 秒後 ...	6.65 % (約 7 %)
10 秒後 ...	4.19 % (約 4 %)
1 分後 ...	2.93 % (約 3 %)
10 分後 ...	1.85 % (約 2 %)
1 時間後 ...	1.29 % (1.3 %)
1 日後 ...	0.68 % (0.7 %)

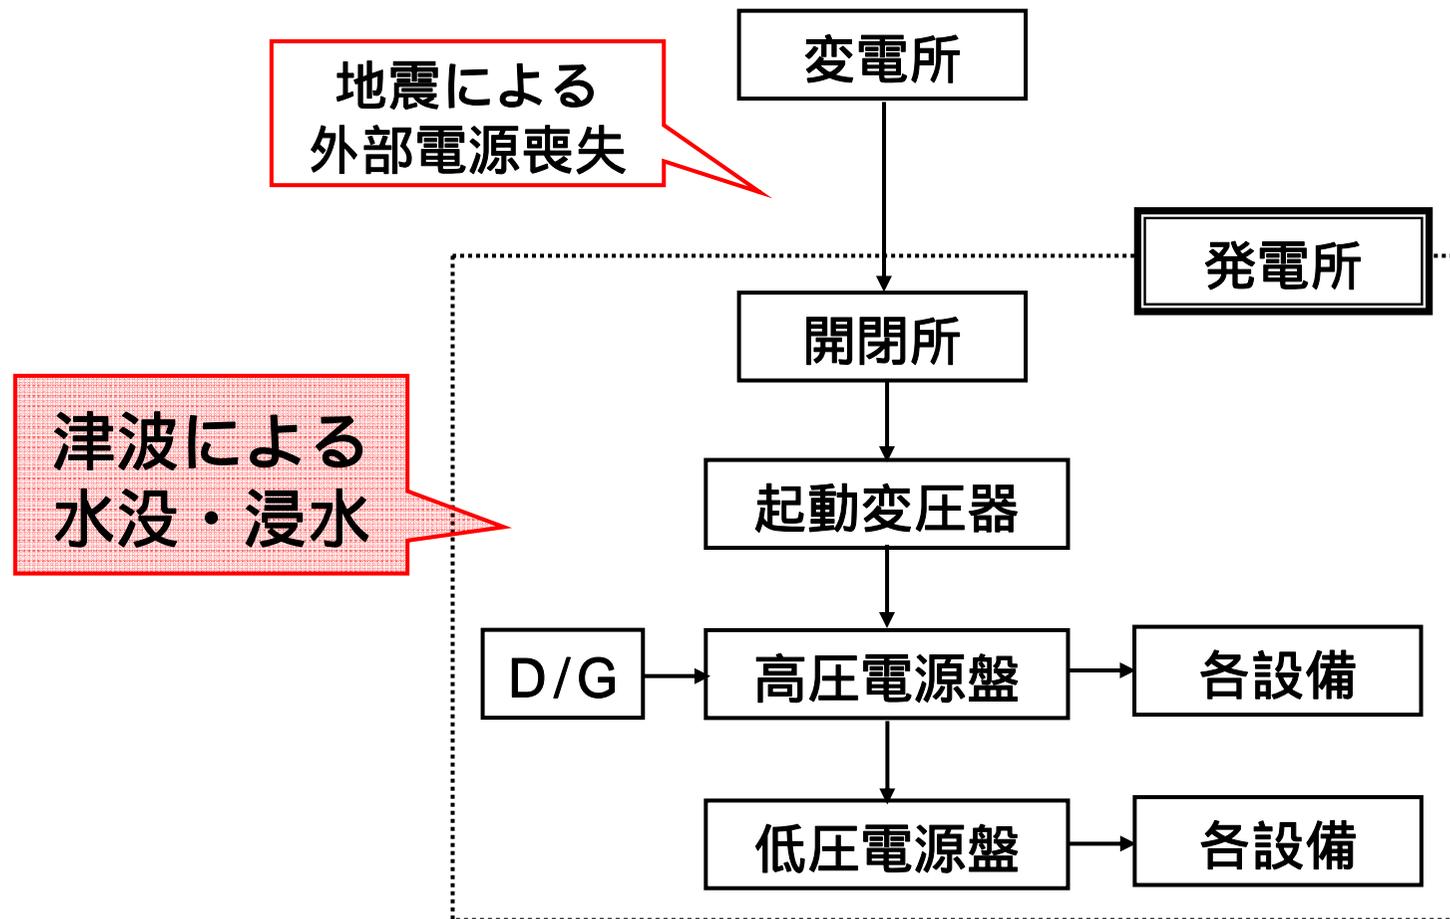
外部電源（変電所）からの受電の流れ

地震による外部電源喪失と津波による電源盤等の水没・浸水により原子炉冷却機能喪失

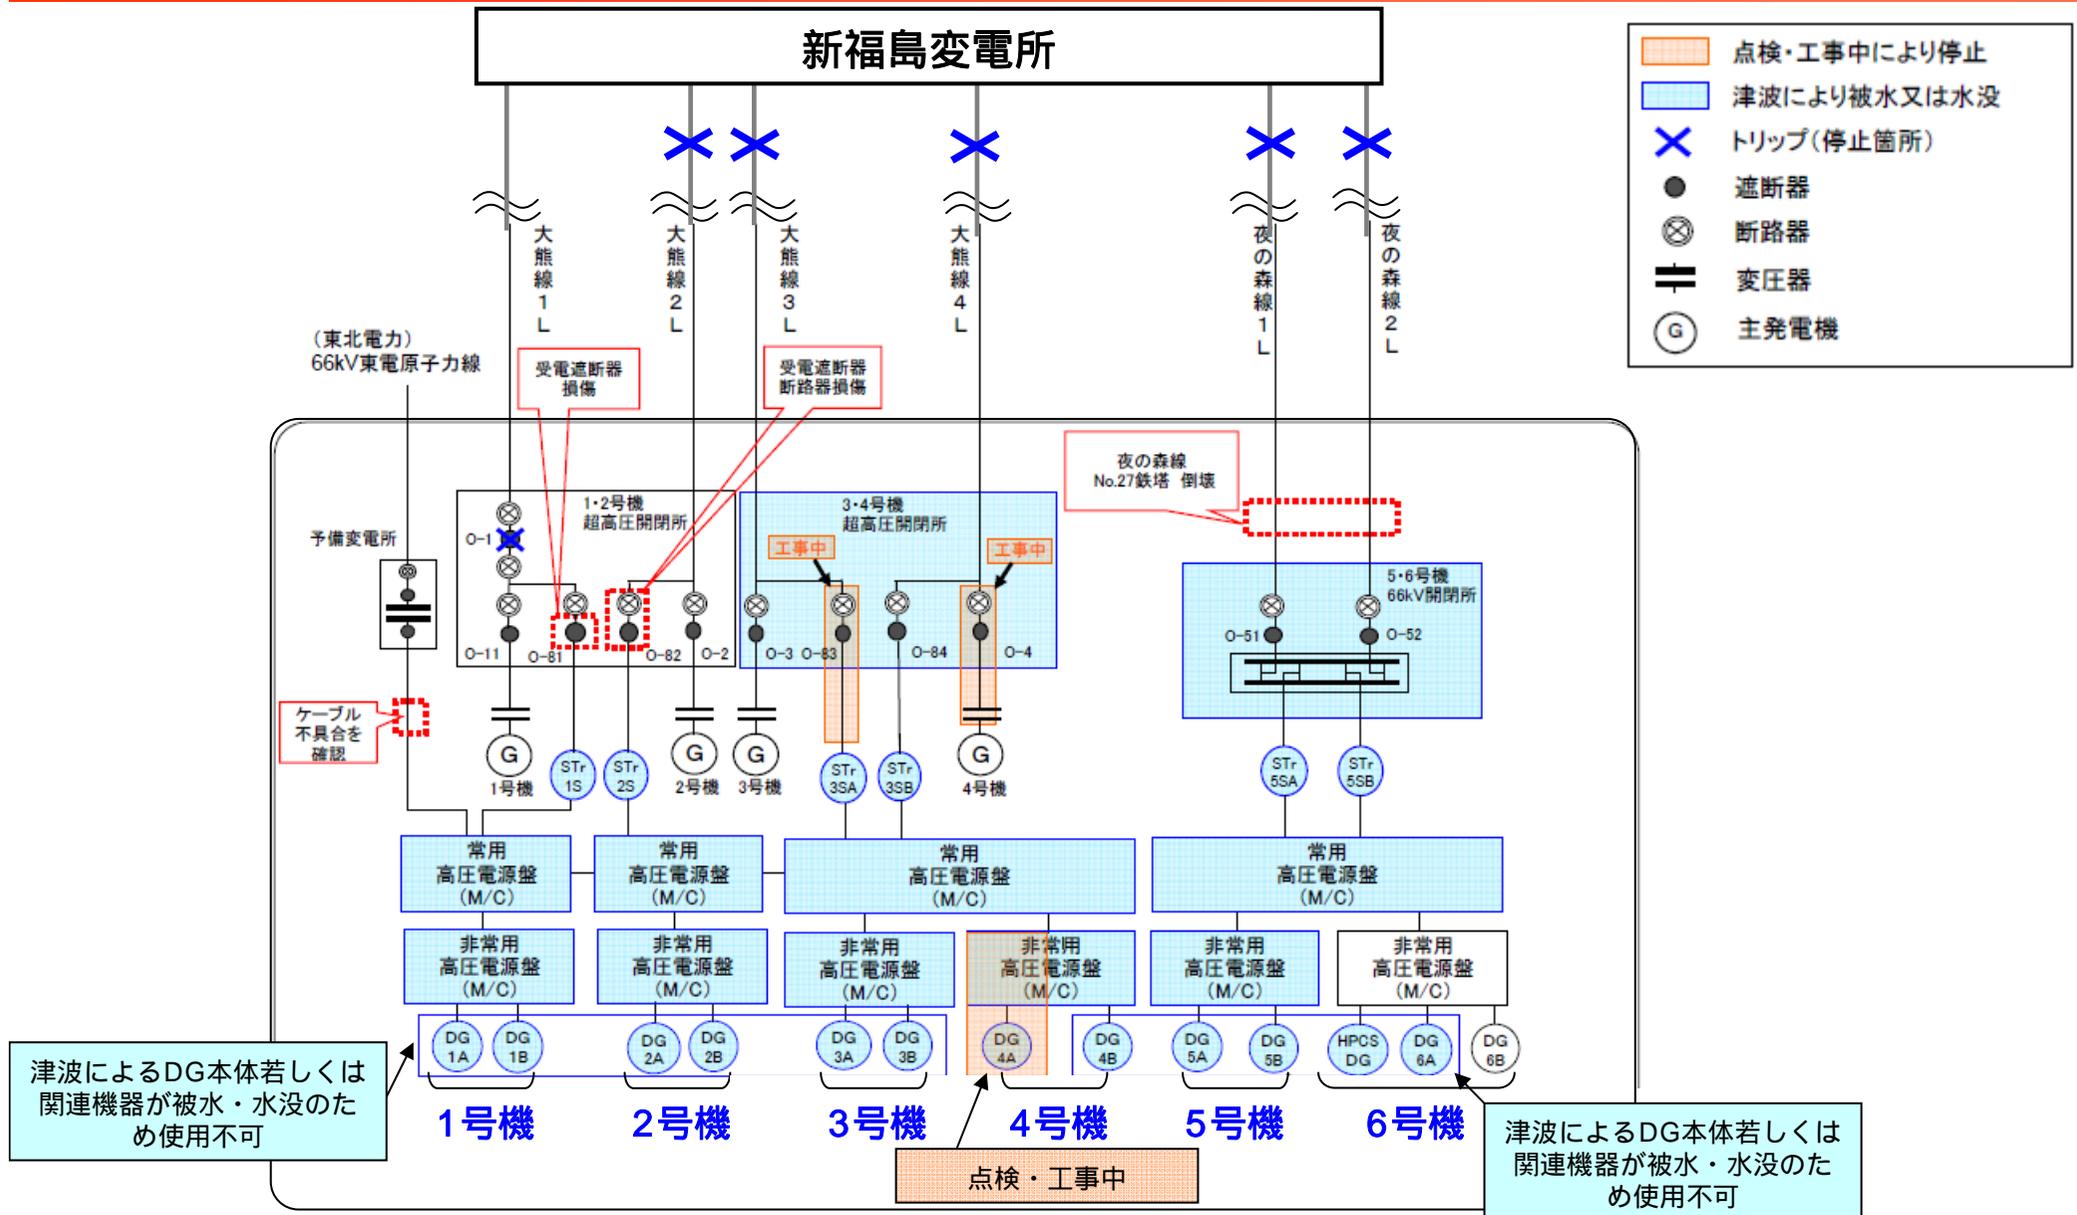
電源盤等の水没・被水状況

電源盤等が水没・浸水したことにより事故対応は困難を極めた。

- 1F1～4では多数の電源盤等が水没・被水したことにより電源融通などのアクシデントマネジメント策が十分に活用できなかった。
- 1Fでは、電源盤がタービン建屋の一画に集中して設置されており、津波によってほぼ全ての電源盤が使用不可能となった。
- 一方、1F5,6では被水を免れた電源盤を活用して、冷温停止に至っている。

- 隣接号機からの電源融通やGTG、電源車等の代替電源を有効に活用するため、建屋内の電源盤の浸水対策等を実施。
【資料No.2】【参考資料No.1】重要エリアへの浸水対策 参照
- 柏崎刈羽では、電源盤は常用・非常用で設置されている建屋が分散されており、さらに非常用電源盤は原子炉建屋内で分散して設置していることから、津波等による電源盤の機能喪失リスクは低減されている。
- また、建屋内の電源盤が使用できない場合でも原子炉等へ注水ができるように、消防車等の可搬型設備を配備。
【資料No.2】【参考資料No.1】 海水利用手順
原子炉注水の多重性・多様性向上 参照

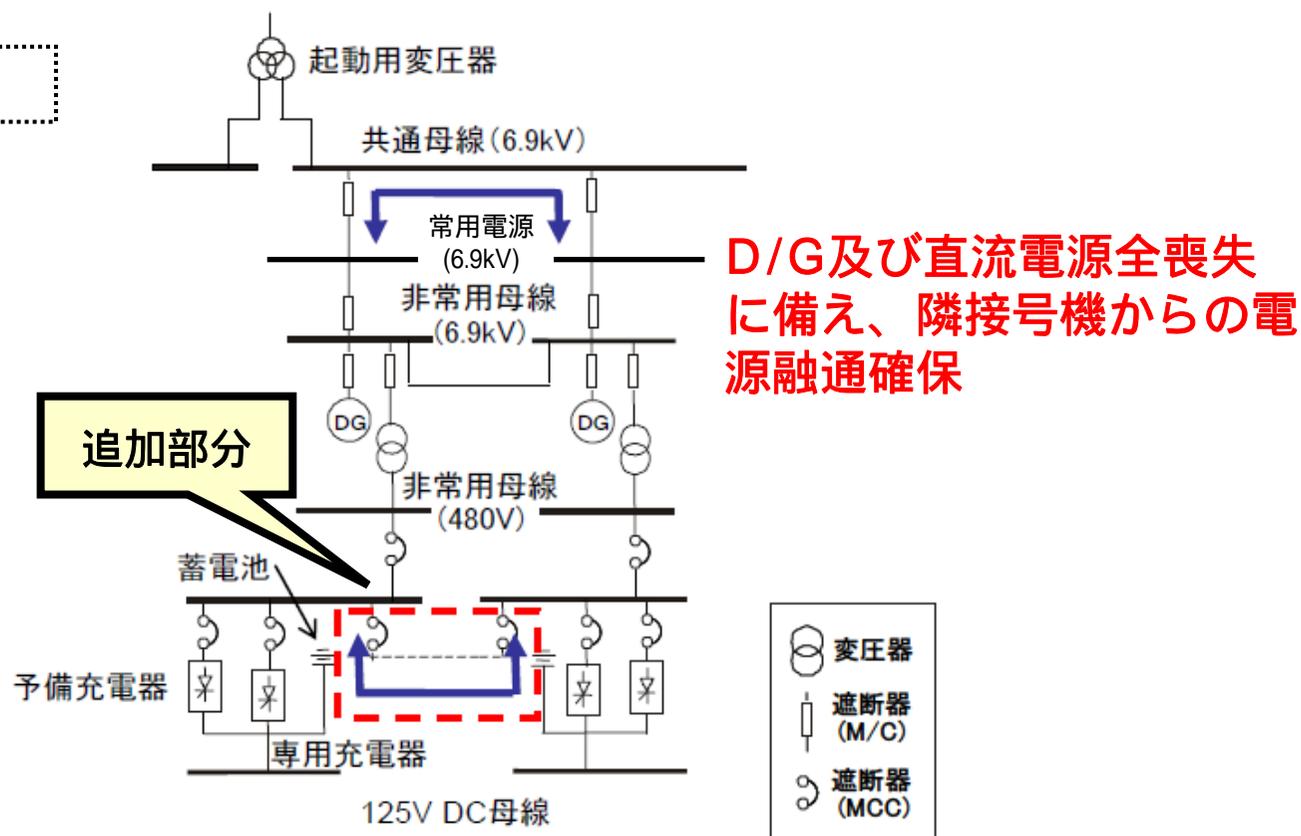
イメージ図

2002年 アクシデントマネジメント策である電源供給手段
(隣接プラントからの電源融通)を実施・報告

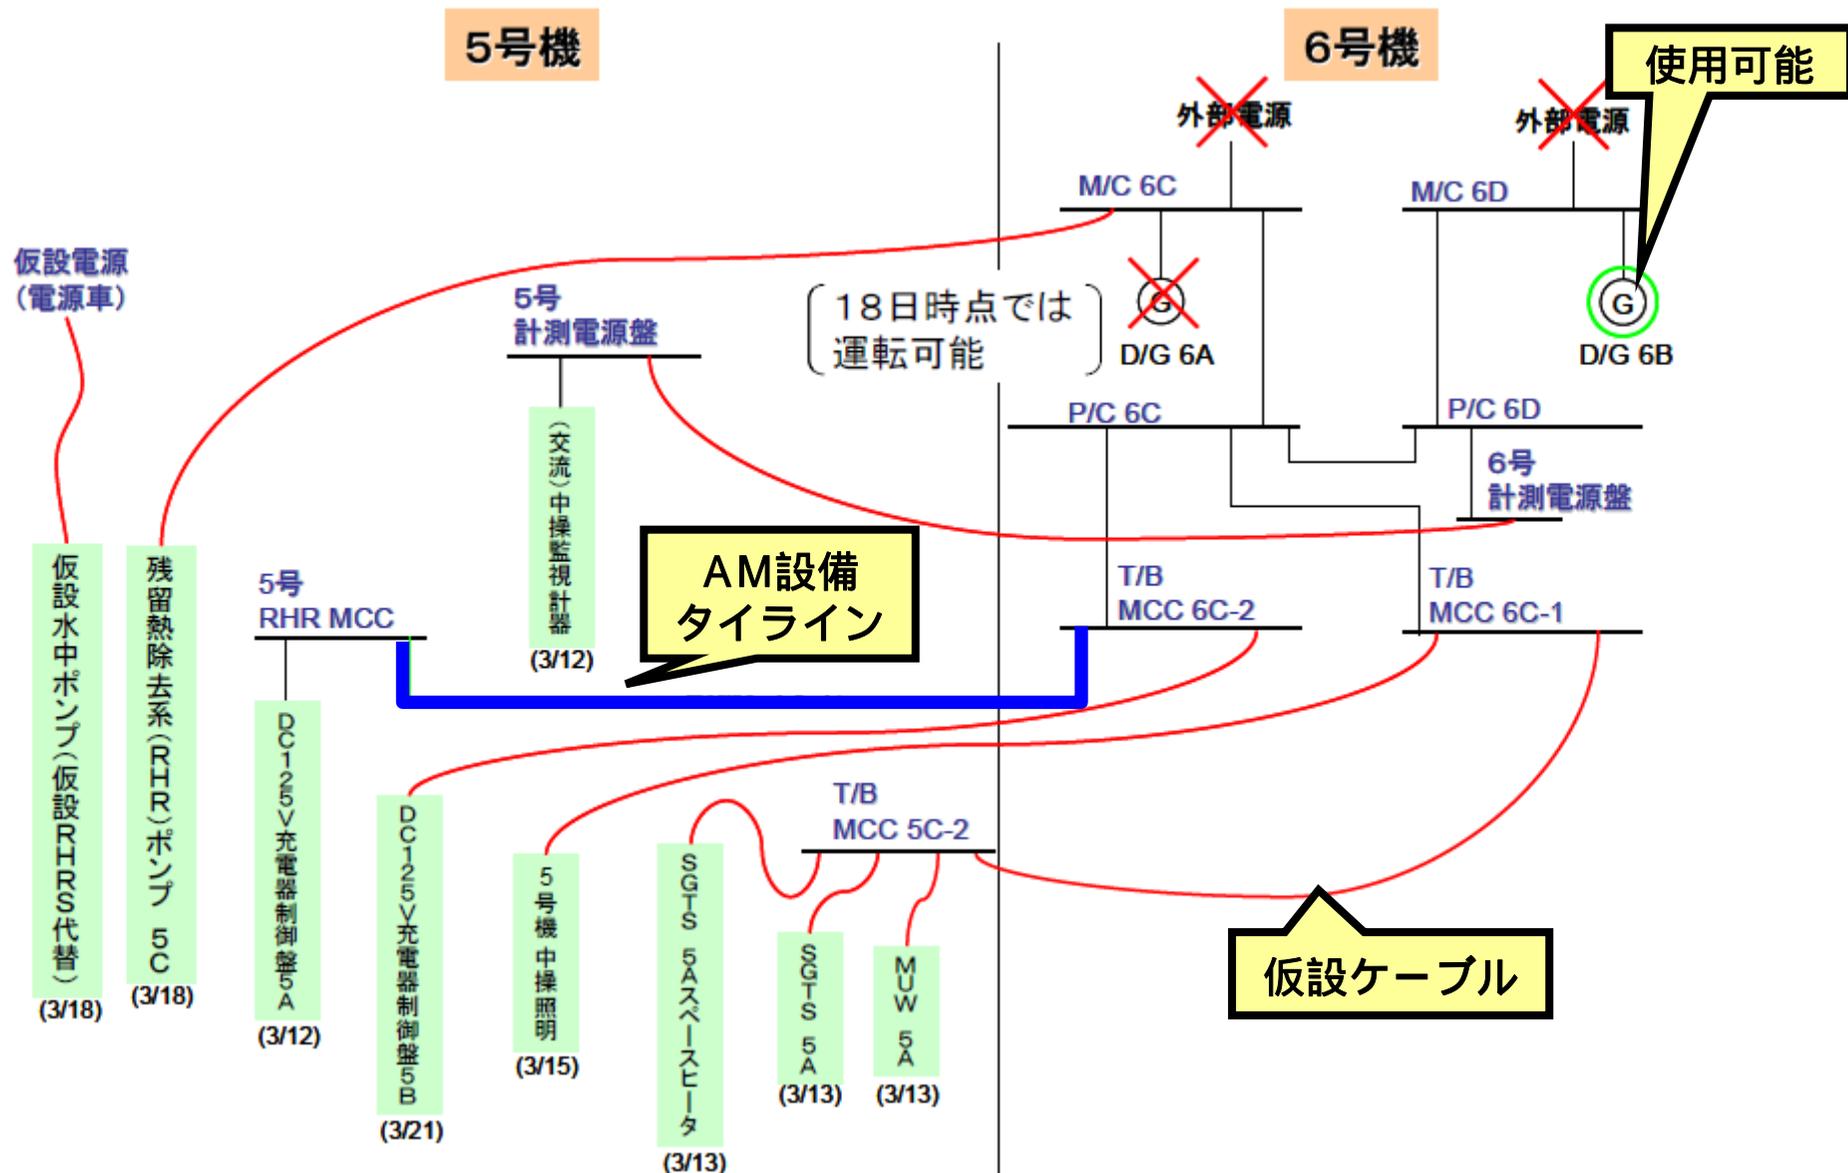
< 参考 > 5, 6号機における電源融通が活用された事例

- ・ 1～5号機のほとんどのD/Gが水没または被水するとともに、電源設備（M/C、P/C）も水没または被水したことにより電源喪失（使用不可能）となった。
- ・ 6号機のD/Gは一部使用可能であったことから、5号機へ電源融通を行うため、AM設備であるタイラインを使用するとともに、仮設ケーブルを敷設したことにより電源を回復。

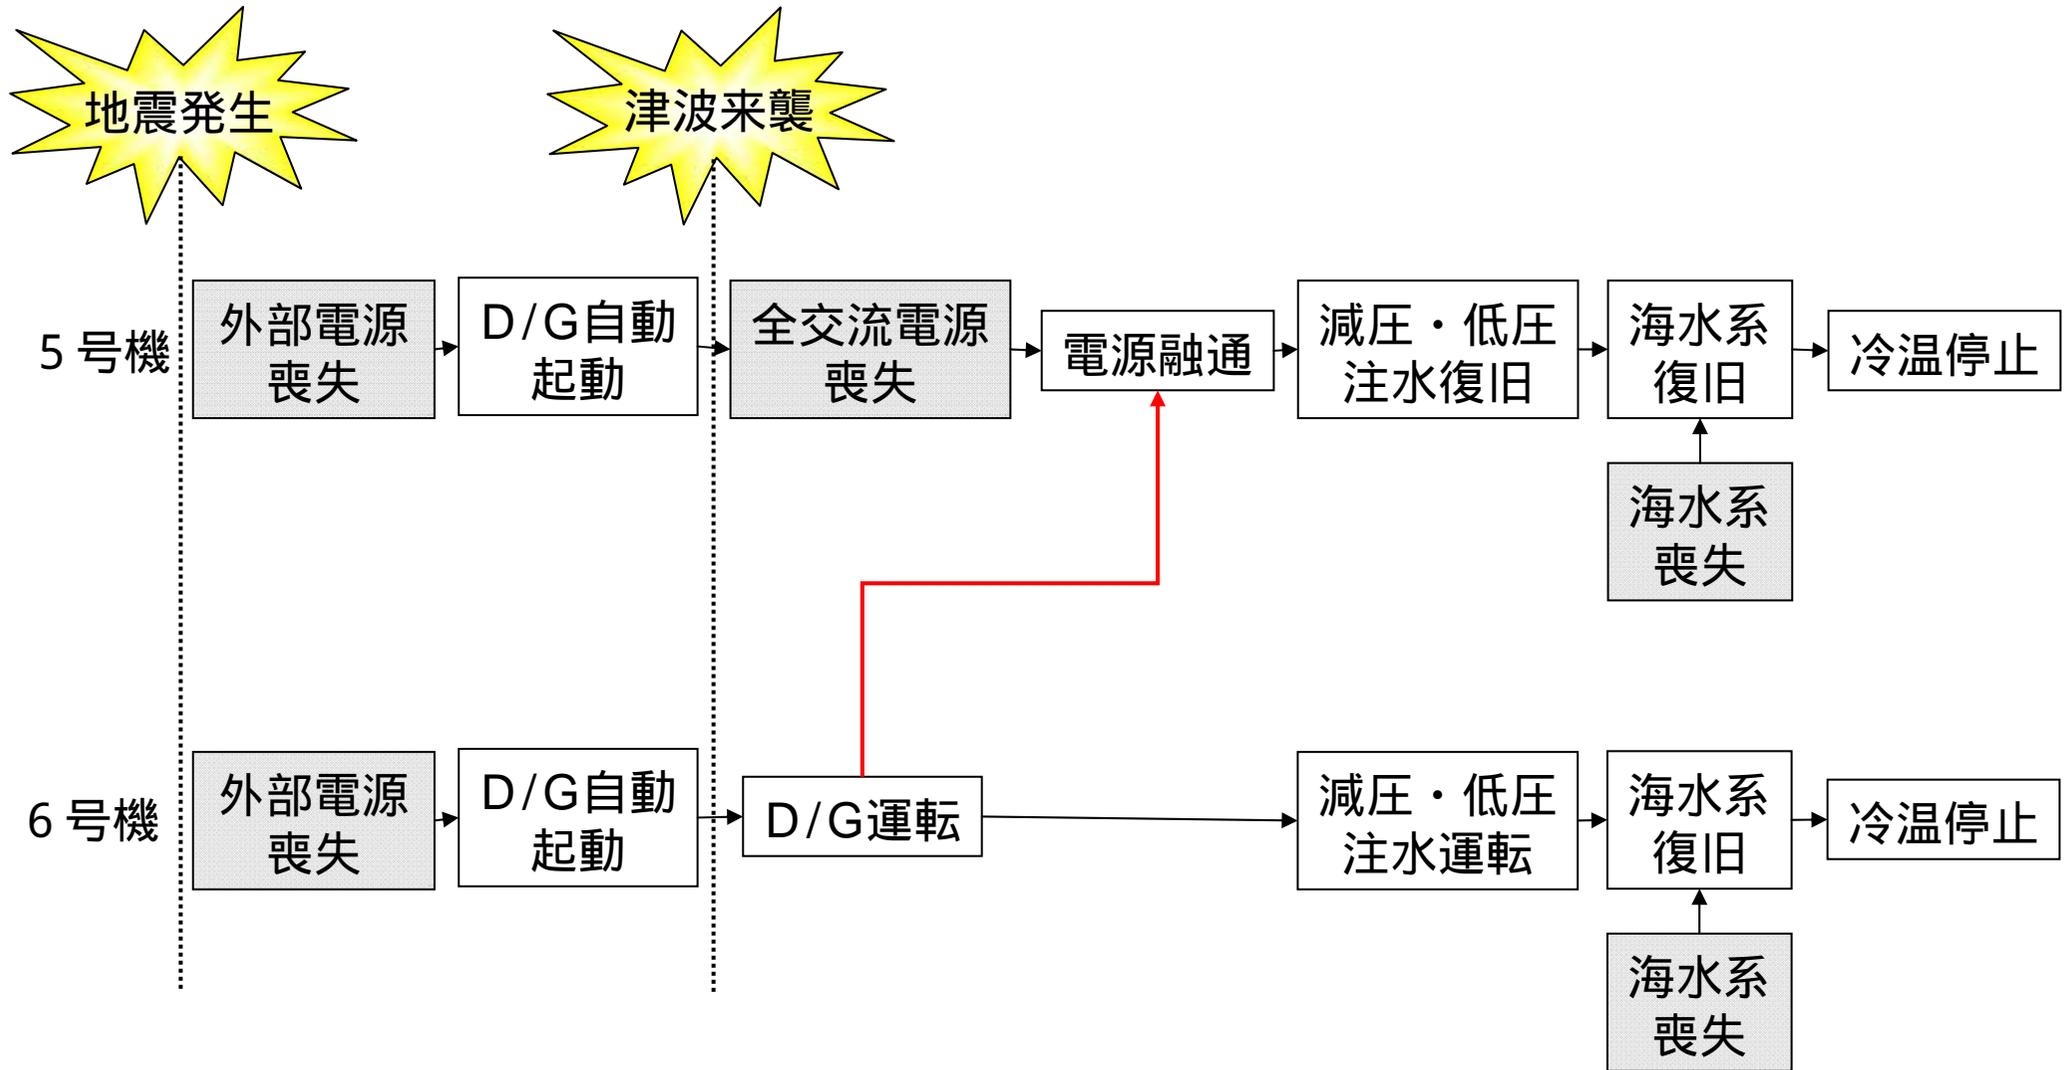
<参考> 5, 6号機における冷温停止に至るまで

6号機から5号機へ電源融通を行ったことにより冷温停止を達成

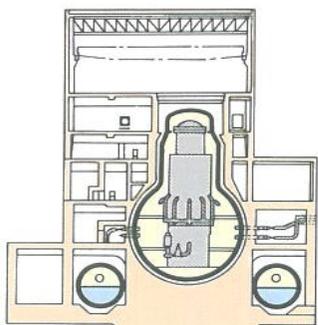
福島第一1号機
(出力46万kW)
[昭和46年]

BWR-3
マーク
(フラスコ型)

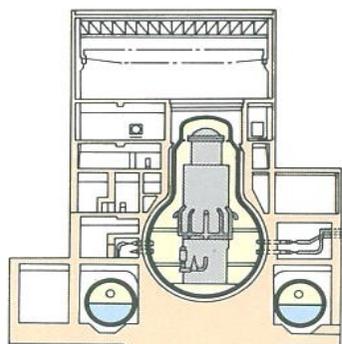
福島第一2～5号機
(出力78.4万kW)
[昭和49年～53年]

BWR-4
マーク
(フラスコ型)

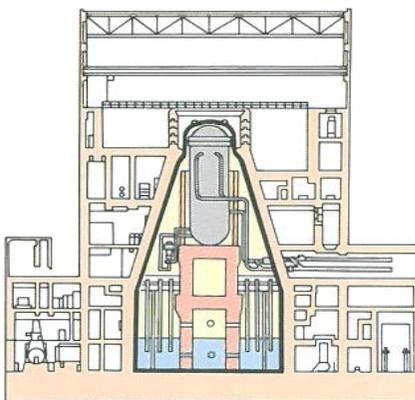
福島第一6号機
福島第二1号機
柏崎刈羽1号機
(出力110万kW)
[昭和54年～60年]

BWR-5
マーク
(円すい型)

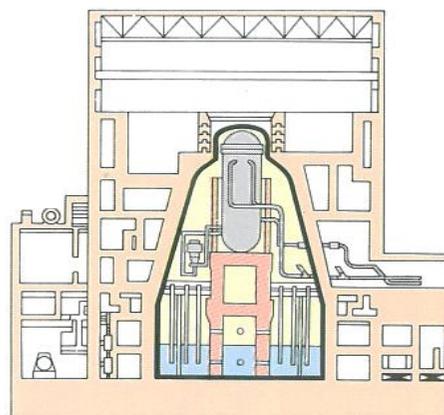
福島第二2～4号機
柏崎刈羽2～5号機
(出力110万kW)
[昭和59年～平成6年]

BWR-5
マーク改良
(つりがね型)

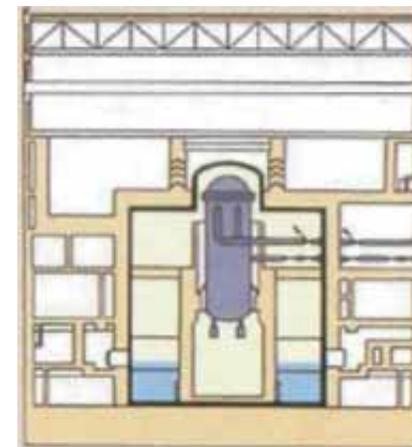
柏崎刈羽6, 7号機
(出力135.6万kW)
[平成8, 9年]

ABWR
(円筒型)

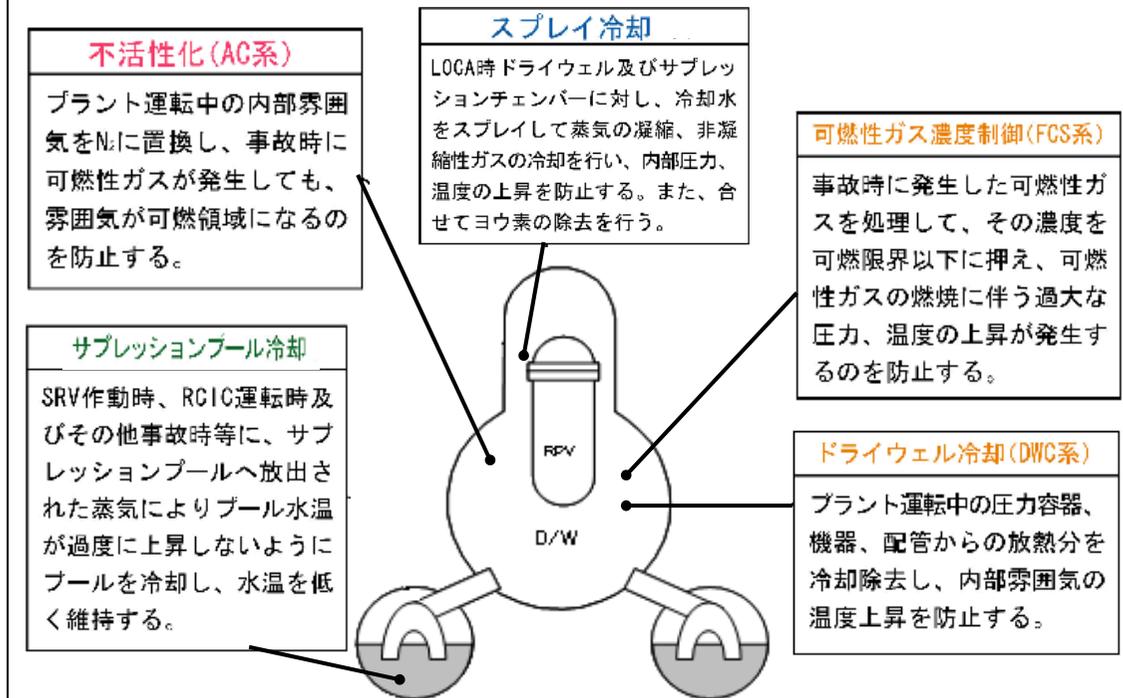
格納容器の機能維持に必要な機能（まとめ）

- 原子炉格納容器は、冷却材喪失事故（LOCA）等が発生した場合に、放射性物質などが外部へ漏れるのを防止することを目的としている。

今回の事故では、電源や除熱能力の喪失により格納容器の健全性を維持することが困難となった

MARK やMARK などの型式によらず、格納容器の健全性を維持するためには多重性・多様性を持たせた電源及び除熱機能の確保が不可欠である。

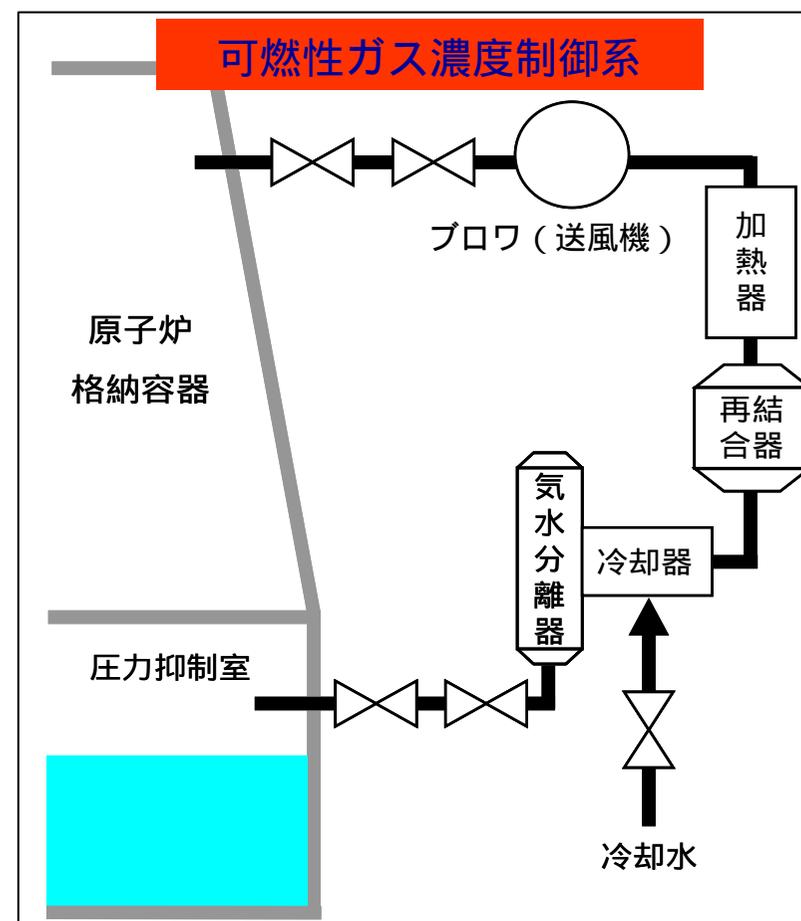
～ 可燃性ガス濃度制御系の役割～

✓ 原子炉建屋内に可燃性ガス濃度制御系（FCS）を設けて、事故後の格納容器内の水素・酸素濃度を抑制するため、加熱し再結合させる設計としている。

燃料の温度が高くなり被覆管と水が反応して可燃性ガス（水素）が発生し、原子炉格納容器内に滞留する。水素はある濃度以上で酸素（空気）と反応すると爆発的な燃焼を起こす可能性があるため、水素ガス濃度を安全な濃度（4%）以下になるよう処理する。ただし、当該設備はLOCA対策として付けられたものであり、シビアアクシデント時に大量に生じる水素を十分に取り除くだけの容量は無い。

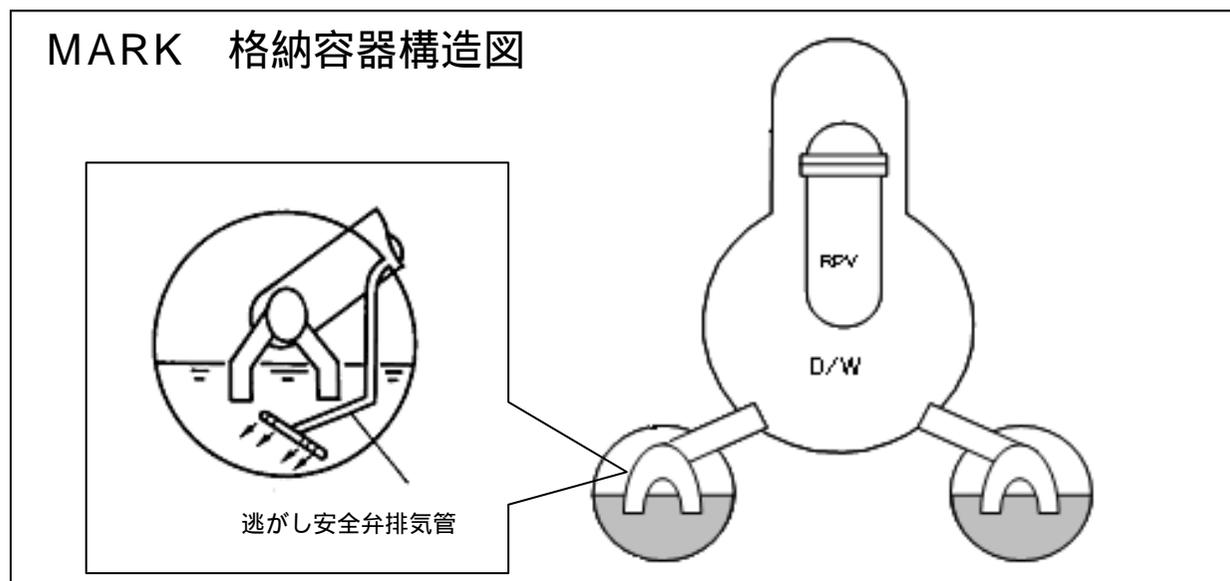
3 . 事故時に圧力抑制室に加わる荷重

- ✓ 米国において、マーク 格納容器の開発段階で、配管破断等の際に発生する高圧の蒸気が圧力抑制室に移動する際に発生する荷重が問題となり必要な対策（動荷重の発生を緩和する設備：（蒸気を一方向ではなく、四方に均等に噴き出す設備（クエンチャ）の設置等）が講じられた。
- ✓ 日本でも米国の対策を踏まえ同様な対策を実施。荷重に対する検討については、原子力安全委員会の指針「BWR. Mark 型格納容器圧力抑制系に加わる動荷重の評価指針」としてまとめられている。（マーク についても同様の指針を整理している）

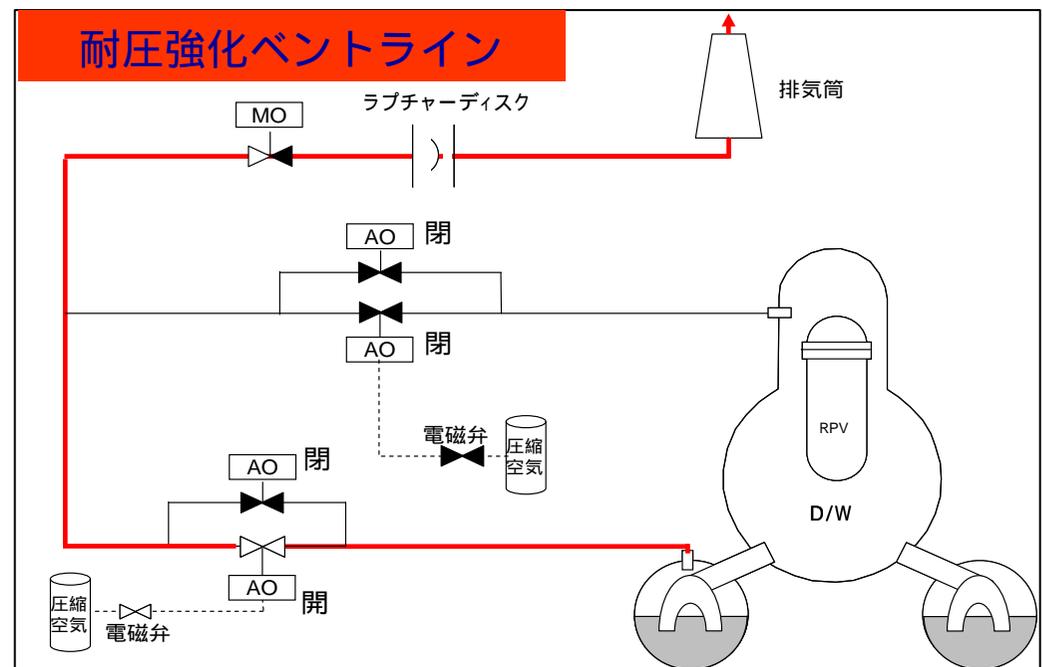
4 . マーク 格納容器の性能改善（ベント）

- ✓ 米国規制当局（NRC）からマーク 格納容器に耐圧強化ベントを設けることで炉心損傷のリスクを低減するのに効果的であるとされた。
- ✓ 日本でも、確率論的安全評価により耐圧強化ベントの炉心損傷防止や影響緩和への効果の確認や具体的設備の成立性等を検討し、マーク 格納容器等も含め、耐圧強化ベントを設置している。

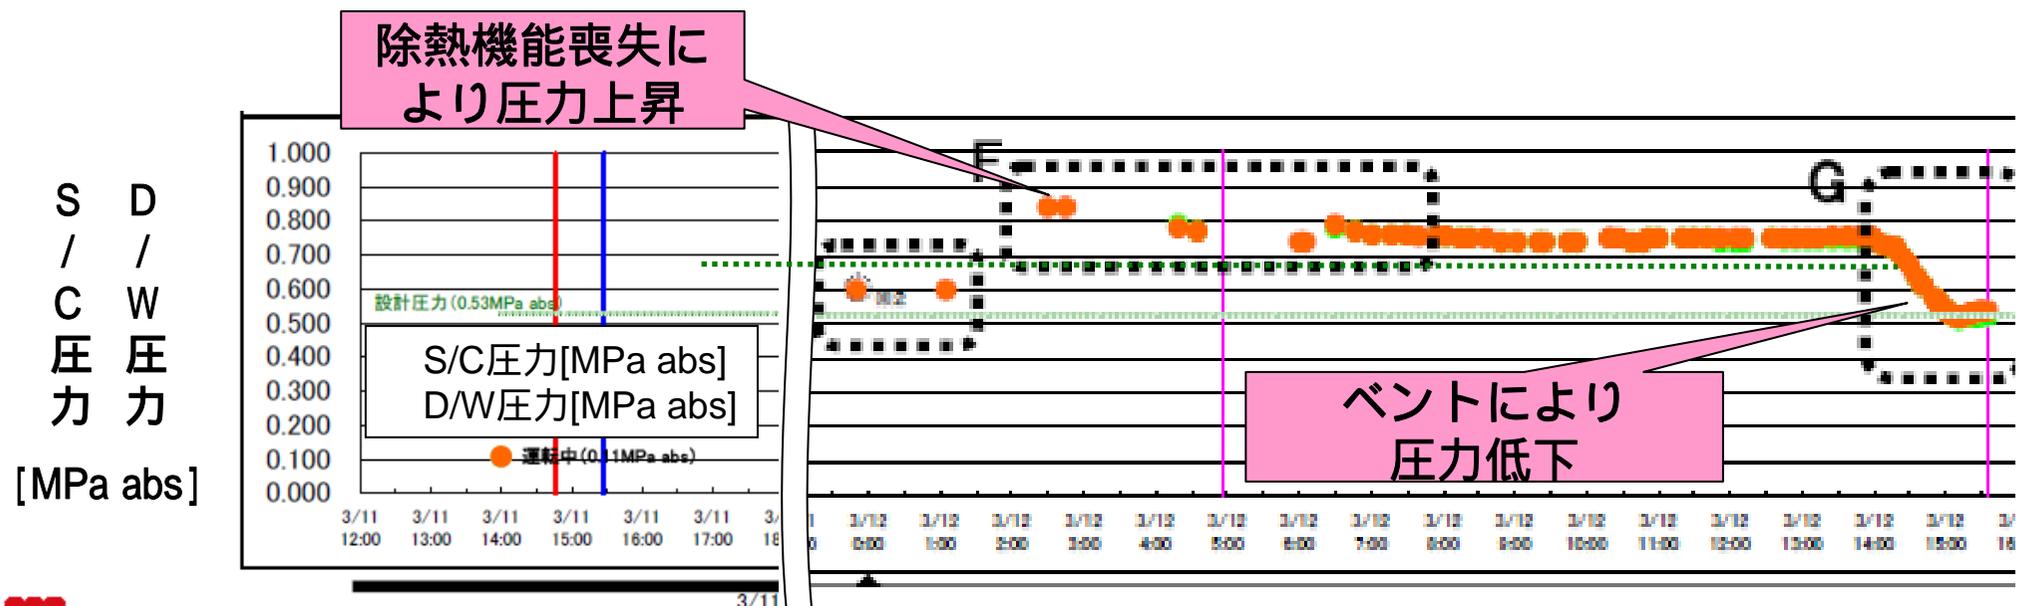
5 - プラントパラメータ（1号機の例）

- 除熱機能を喪失したことにより、格納容器圧力（D/W、S/C圧力）は上昇し（最大約0.85MPa abs）、設計圧力（0.53MPa abs）を超えた。
- 格納容器ベントを実施したことにより格納容器圧力が低下。

格納容器の安全機能は保持

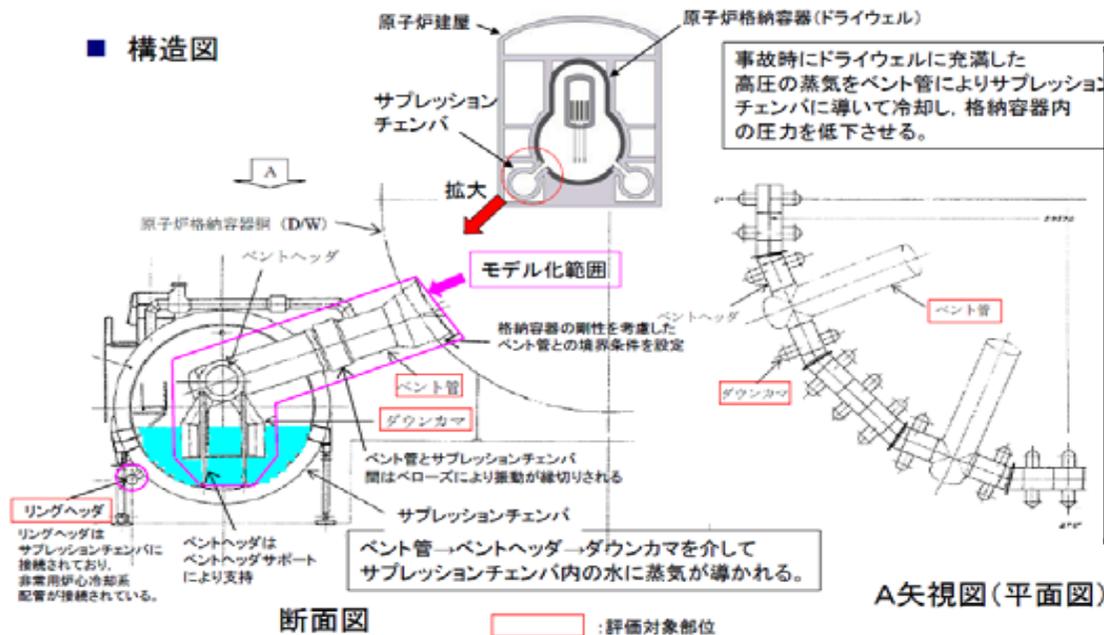
■ 構造図

- 地震観測記録を用いた地震動による格納容器の耐震安全性評価を行った結果、計算値は評価基準値以下であった。

対象設備	計算値 [MPa]	評価基準値 [MPa]	裕度
格納容器基部	98	411	4.19
ベント管	75	411	5.48
ベントヘッドと ダウンカマの結合部	120	346	2.88
リングヘッド	122	432	3.54
ダウンカマ本体	16	230	14.37
