# 福島第一原子力発電所1～4号機の安定化・廃止措置等に向けた現在の取り組みについて

平成23年12月に、「放射性物質の放出が管理され、放射線量が大幅に抑えられている」安定状態を達成したものと判断し、次のステップとして「福島第一原子力発電所1～4号機の廃止措置等に向けた中長期ロードマップ」をとりまとめ、政府・東京電力中長期対策会議にて決定しました。現在、その第1期「使用済み燃料プール内の燃料取り出しが開始されるまでの期間（ステップ2完了後2年以内）」のなかで取り組みを進めています。

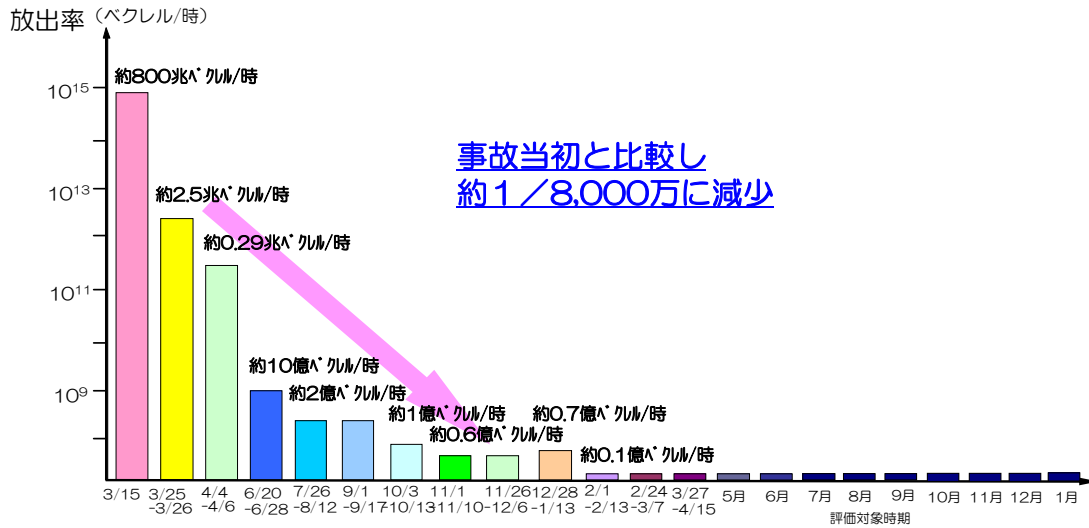
- 1～3号機合計の放出量は変動要因等を考慮して最大で約0.1億ベクレル/時と評価しています。
- 事故当初と比較して、約1/8,000万の放出量であり、昨年2月以降はこの値を下回る値で推移しています。
- これによる敷地境界における被ばく線量は0.03mSv/年と評価しています。(これまでに放出された放射性物質の影響を除く)

＜1～3号機からの放射性物質(セシウム)の一時間当たりの放出量＞

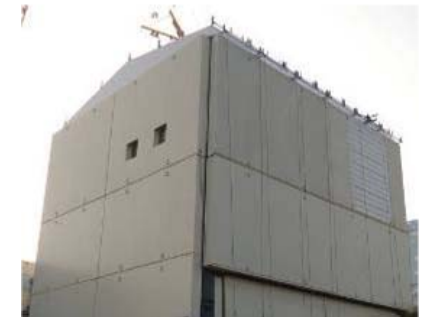
1号機原子炉建屋カバー設置

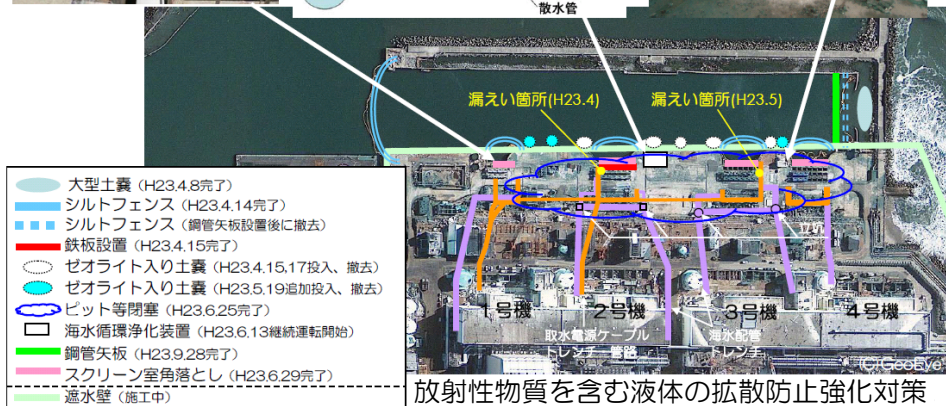
- ❑ 1～4号機及び5、6号機取水路前面エリアの汚染濃度が高い海底土の拡散防止を図るための固化土による被覆工事が完了しました。
- ❑ 1～4号機取水路開渠内の汚染濃度低減のため、繊維状のセシウム吸着材を用いて浄化することを予定しています。

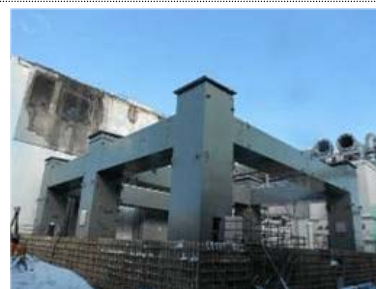
- ❑ 4号機燃料取り出し用カバーの鉄骨建方を開始しました。(1/8～)
- ❑ 4号機使用済燃料プールからの燃料取り出しについて、平成25年11月開始を目指します。
- ❑ 原子炉建屋の健全性確認を年4回定期的を実施しています。

第1節部分鉄骨建方終了（1/14）

第1節部分の鉄骨建方終了

燃料取り出し用カバー完成イメージ

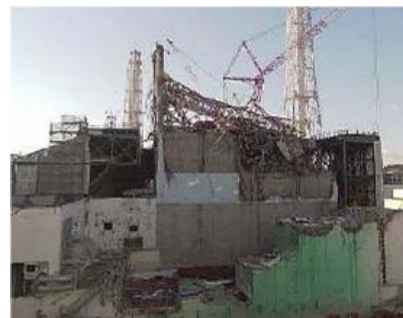
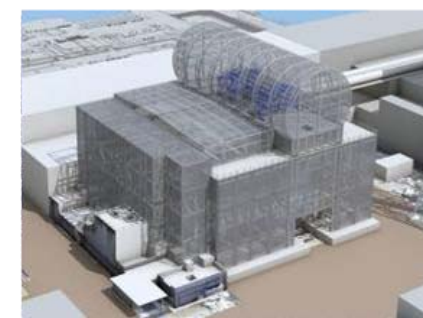
- ❑ 3号機燃料取り出し用カバー設置に向けて、構台設置作業及び原子炉建屋上部ガレキ撤去作業を継続しています。(3月頃完了予定)

3号機原子炉建屋（1/29）

燃料取り出し用カバー完成イメージ

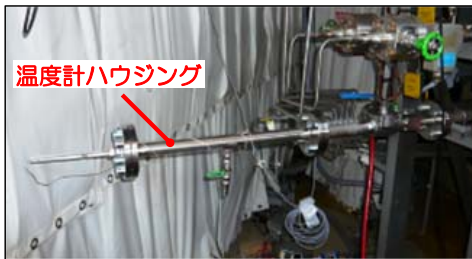
- 格納容器貫通部からイメージスコープ等を挿入し、内部調査を実施しました。(H24/1/19, 3/26, 27)
- 既設温度計の故障に伴い、原子炉圧力容器温度計を追加設置し監視計器としました。(H24/11/6)
- 格納容器内雰囲気温度計の信頼性向上を目的として、格納容器内に温度計を設置し、監視計器としました。(H24/11/6)

圧力容器温度計設置状況(H24/10/3)

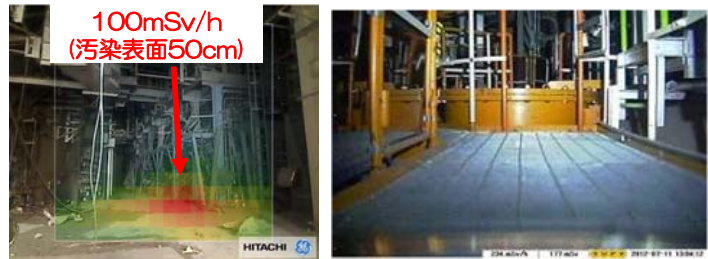
- ロボットにより原子炉建屋内の汚染状況を調査し(H24/6/11~15)、最適な除染方法を選択するため除染サンプルを採取しました(H24/6/29~7/3)。
- 格納容器漏えい箇所の調査・補修工法の検討のため、トラス室内等の滞留水水位を測定し(H24/6/6)、ロボットによるトラス室内の調査を実施しました(H24/7/11)。

ガンマカメラによる大物搬入口付近撮影(H24/6/11~15)

ロボットによるトラス室調査(H24/7/11)
