# 東京電力(株)福島第一原子力発電所4号機原子炉建屋の健全性について

4号機原子炉建屋は、水素爆発により建屋の上部が損傷した状態となっておりますが、**再び東北地方太平洋沖地震と同程度の地震（震度6強）が発生しても使用済燃料プールを含め原子炉建屋の耐震性が十分であることを確認しております。**

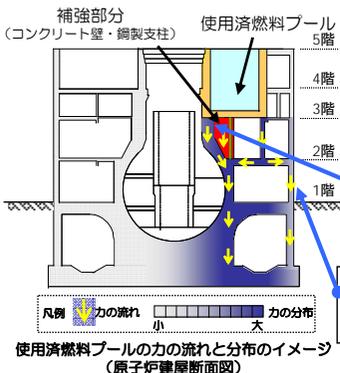
使用済燃料プールの床や壁※1は、非常に厚いうえに、プール全体は、非常に厚い耐震壁※2で支えられているため、それ以外の部分の外壁や床スラブが損傷していても、地震発生前と同様な耐震性が確保されております。

- ※1 使用済み燃料プール耐震壁（鉄筋コンクリート造）：厚140cm～185cm
- ※2 使用済み燃料プールを支える耐震壁（鉄筋コンクリート造）：厚160cm～185cm

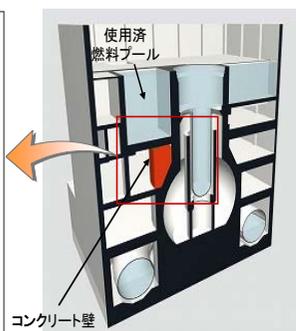
鋼製支柱  
(コンクリート壁構築前) ※1

さらに使用済燃料プール底部を補強して、上下方向に対して耐震余裕度を20%以上向上させました。

鋼製支柱(緑)の設置後、コンクリート壁(赤)を構築

### プール底部の面外せん断力※2の余裕度※3

工事前	工事後
143%	179%

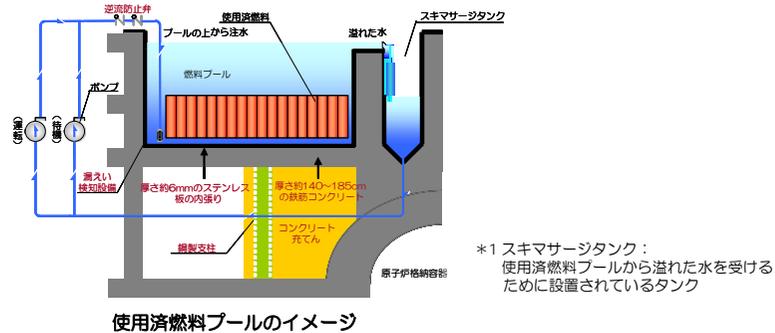
### プールに注水する配管は水が逆流しないようになっています

プールに注水する配管には動力を必要としない逆流防止弁が設置されており、万一配管が破断したとしても、逆流防止弁が閉まるためプール水が逆流して流出するようなことはありません。

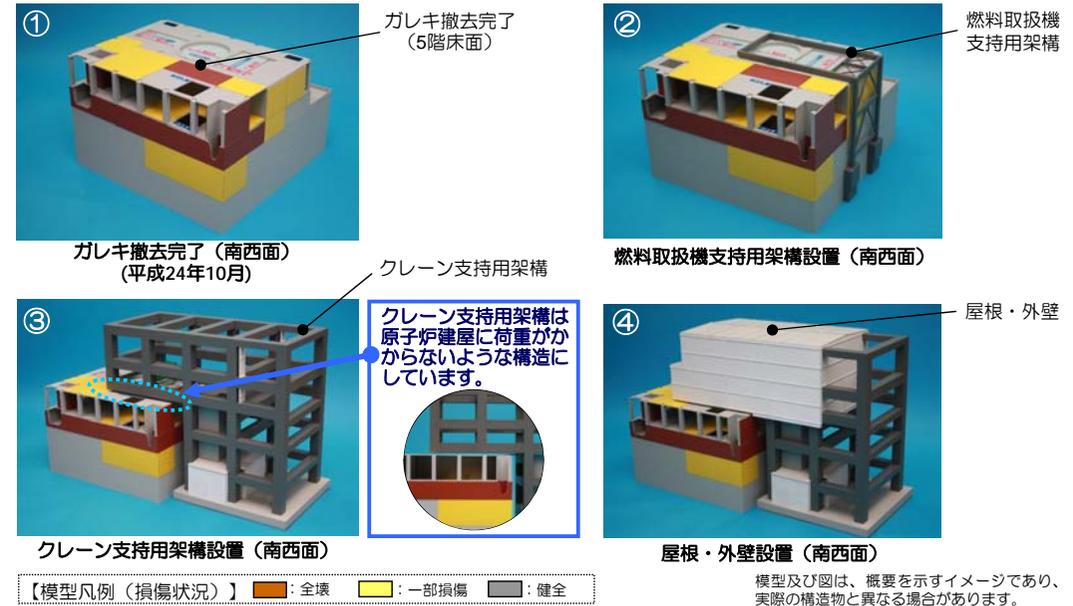
### 燃料取り出し用カバー設置工事を進めています

燃料取り出し用カバーは、燃料取扱設備の支持、作業環境の整備及び燃料取り出し作業に伴い発生する放射性物質の飛散・拡散抑制を目的に設置します。工事は、平成24年4月17日に着手し、現在、基礎工事を進めています。 今後は大きさが3m×3mの鉄骨製の柱を建てて行きます。

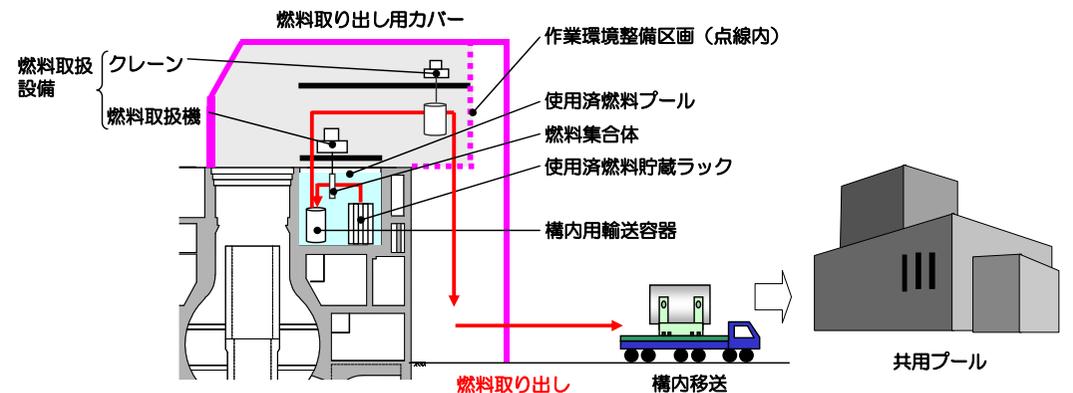
燃料取り出し用カバーの完成後、燃料をより安定的な貯蔵状態とするため、燃料の状態を確認した上で発電所内にある共用プールに輸送容器を用いて移送します。燃料取り出しの開始は、当初目標を1ヶ月早い平成25年11月開始を目標としています。
