発見された漏えい箇所

希ガスの主要な移行経路

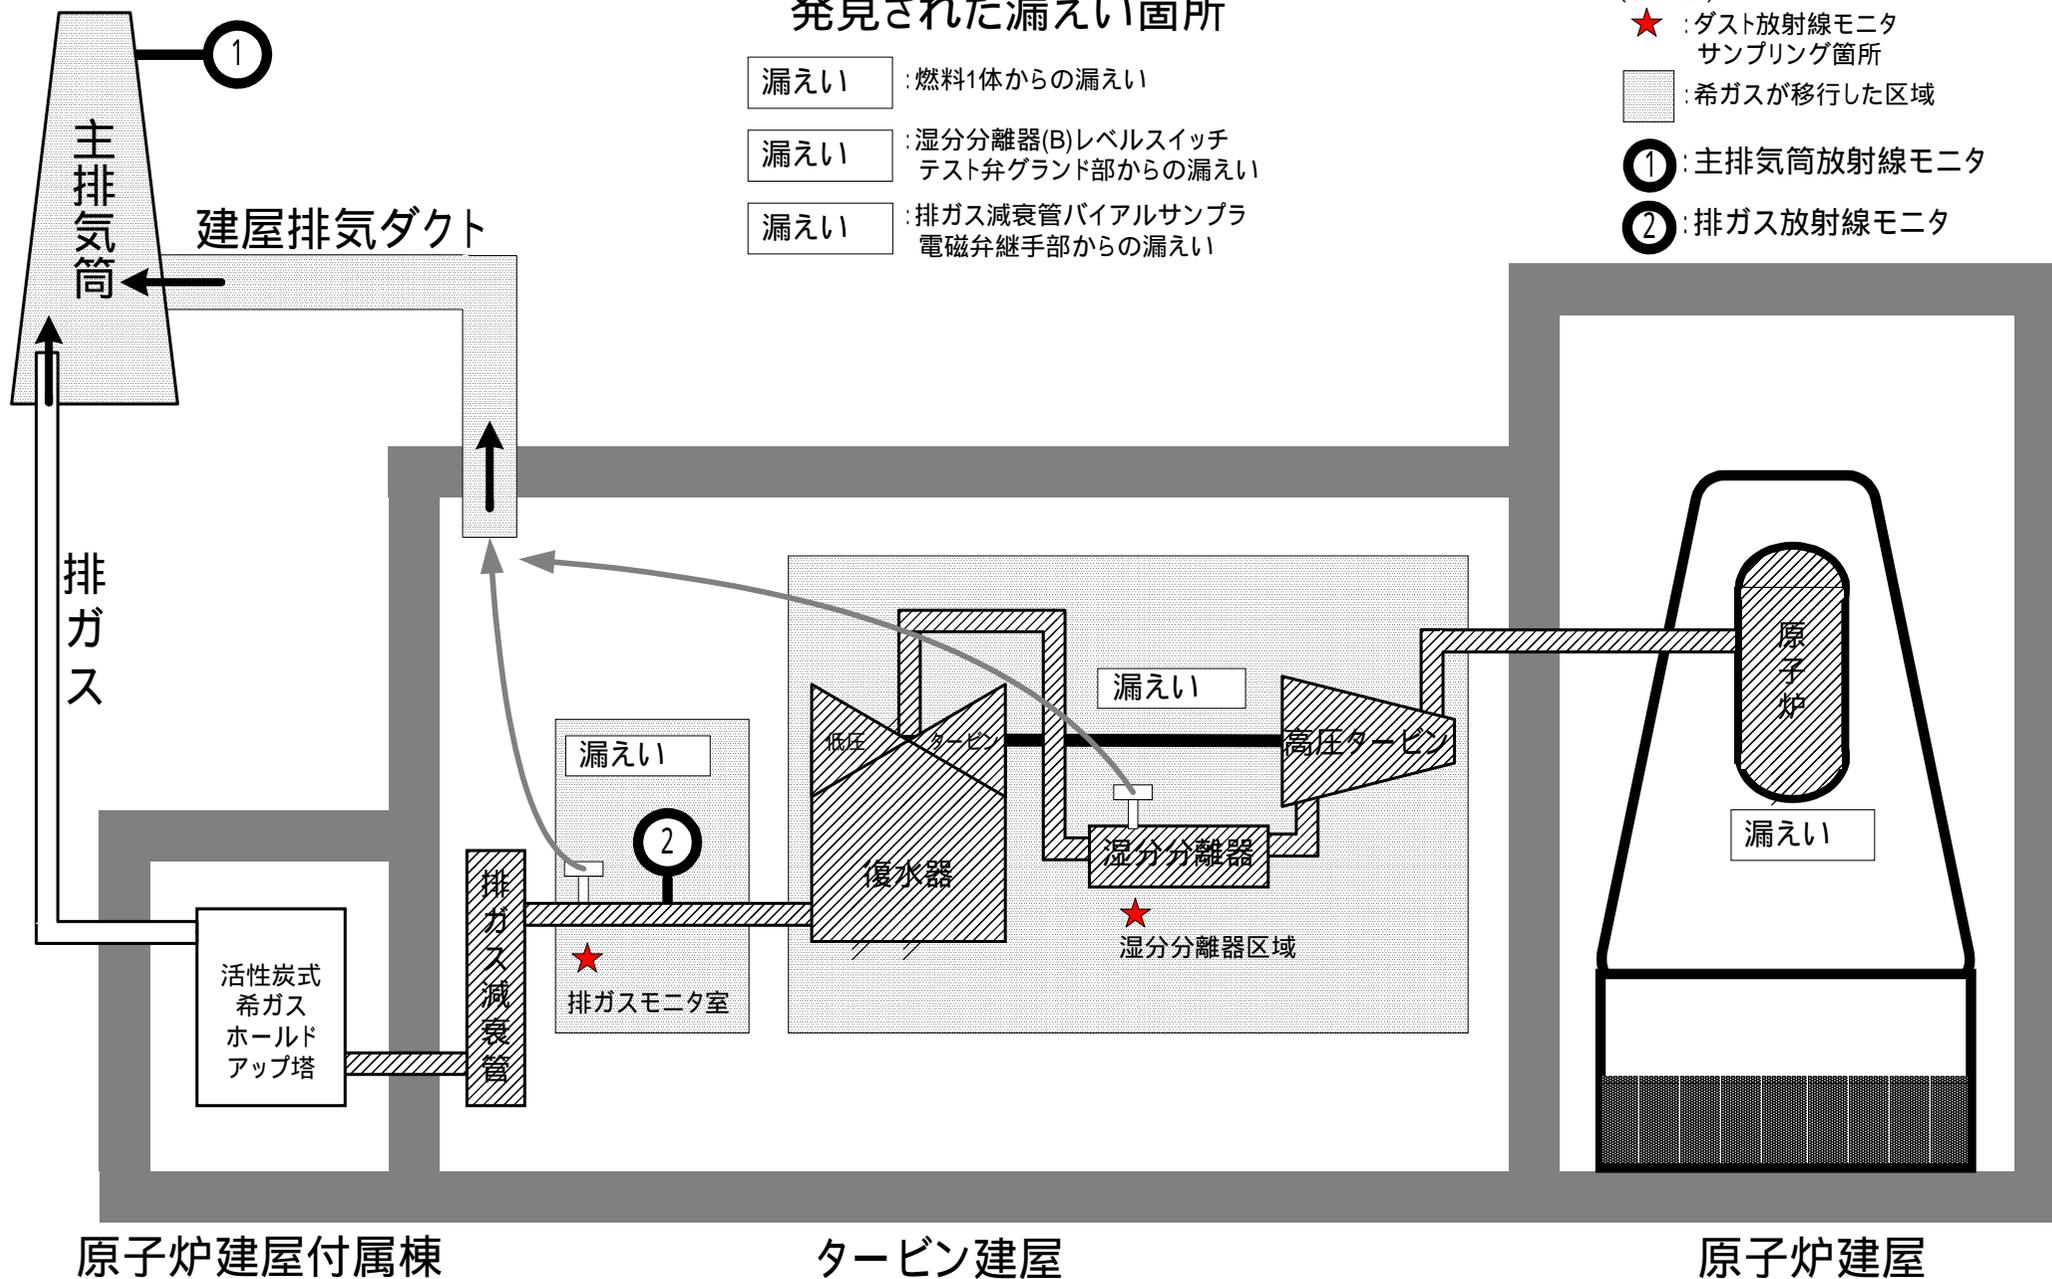
- 漏えい : 燃料1体からの漏えい
- 漏えい : 湿分分離器(B)レベルスイッチ
テスト弁グランド部からの漏えい
- 漏えい : 排ガス減衰管バイアルサンプル
電磁弁継手部からの漏えい

★ : ダスト放射線モニタ
サンプリング箇所

■ : 希ガスが移行した区域

① : 主排気筒放射線モニタ

② : 排ガス放射線モニタ
