## 制御棒概略図及びハンドルのひびスケッチ

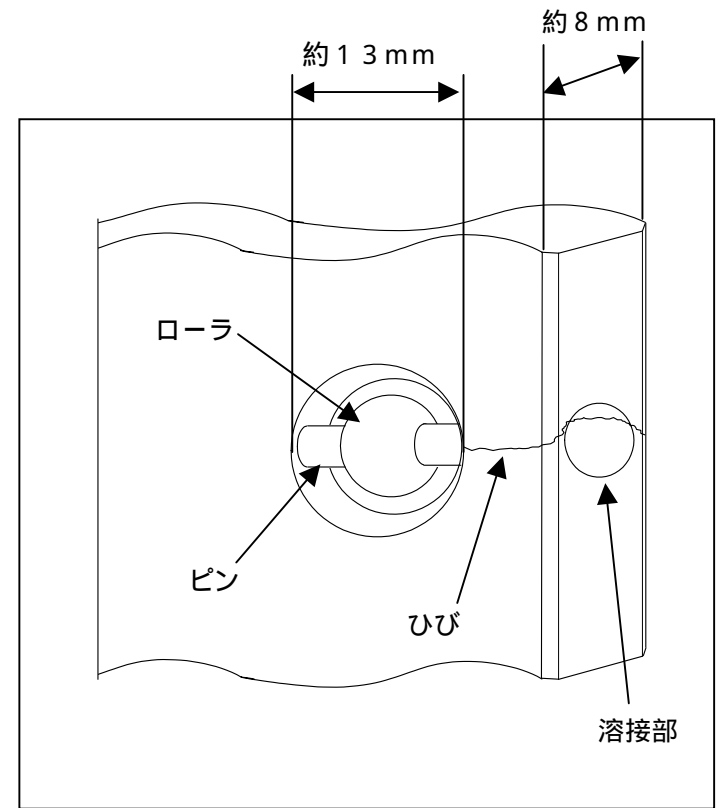
(ハンドルのひびのスケッチ)

\* ガイドローラ取付部の 4 ヶ所にはほぼ同様なひびが観察された。
