玉原ダム変形計測報告データの改ざんについて (概要)

平成19年 1月24日
東京電力株式会社

丸沼ダム堆砂状況報告データの改ざんについて (概要)

塩原発電所における放流量等報告データの改ざんについて (概要)

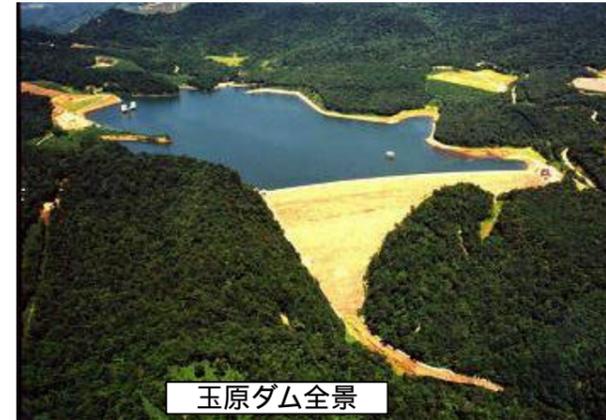
玉原ダム全景

- ・所在地 : 群馬県沼田市
- ・発電所名 : 玉原発電所
- ・種類型式 : 中央土質遮水壁型
ロックフィルダム
- ・高さ : 116.000m
- ・堤長 : 570.100m
- ・竣工年月 : 昭和57年12月

- 玉原ダムの計測結果ならびに巡視・点検結果から確認した結果、
- ・堤体の変形(沈下、水平変位、内部沈下)は収束傾向を示しており、安定した挙動を示している。
 - ・ダムからの漏水量は収束傾向を示しており、安定した状態を示している。
 - ・ダム基礎岩盤内の間隙水圧計は安定した挙動を示している。
 - ・至近の定期巡視、普通点検においてもダムの異常は認められていない。
- したがって、玉原ダムは安全な状態を確保できていると考えられる。

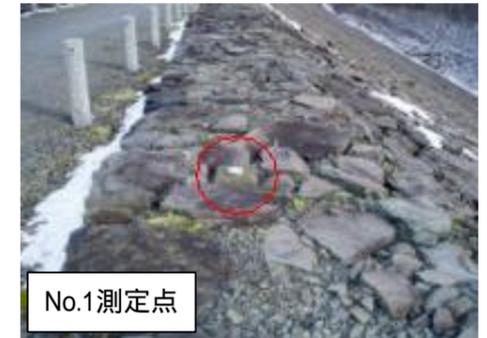
No.1測定点

- ・昭和58年5月の満水位での使用承認検査においては通商産業省(当時)への提出書類としてダム変形に係る資料が必要であったため、当社から測量会社に資料の作成を依頼した。測量会社から提出された資料には一部の測定点について上流側への変位があり、制御所の主任は、そのうちの一つの測定点について、水位との関係から説明が付きにくい動きをしていると考え、測量会社に対し、下流側への変位となるように改ざんを指示した。
- ・使用承認検査の対応は建設所で行うことになるため、制御所の主任は、改ざんの経緯を建設所の土木部門の課長に説明したうえで、当該課長は満水位での使用承認検査において改ざんした資料を使用した。
- ・なお、昭和57年12月の中間水位での使用承認検査において提出した資料には改ざんはなかった。

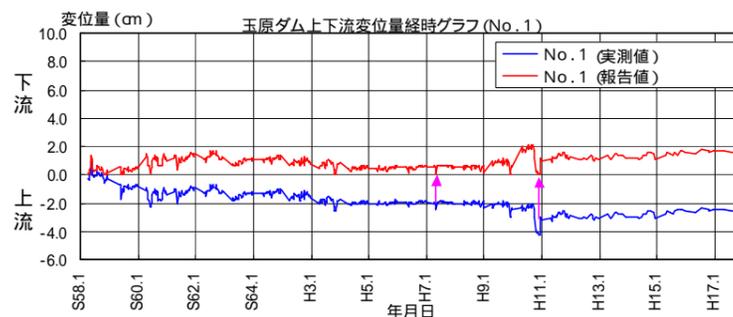
水利使用規則に基づく報告

- ・昭和59年1月、測量会社は、昭和58年度分の定期報告用として、実測どおりの値でダム変形に係る資料を作成し当社へ報告した。当該資料を受領した制御所の担当者は、測定点の一部が上流側に変位していることに気づき、主任に説明したうえで、満水位での使用承認検査のときと同様に、下流側への変位となるように当該資料を書き換え、昭和59年1月、上位機関である群馬支店土木部門を経由してそのまま関東地方建設局(当時)に提出した。なお、改ざんの経緯は、群馬支店の土木部門の課長まで承知していた。
- ・昭和59年度(昭和60年1月提出分)~平成17年度までの定期報告については、改ざんしたデータでの報告書を関東地方整備局へ提出している。

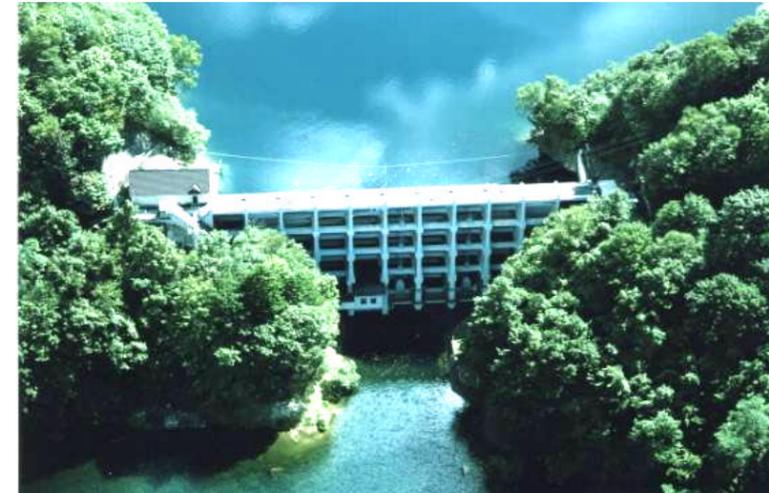
丸沼ダム全景

【丸沼ダムの概要】		【丸沼貯水池の概要】	
所在地	群馬県利根郡片品村	総貯水容量	1,360万m ³ (当初)
発電所名	一ノ瀬発電所	有効貯水容量	1,150万m ³ (当初)
種類型式	コンクリート重力ダム	湛水面積	0.675km ²
高さ	32.120m	常時満水位 (標高)	1,427.879m
堤長	88.230m	最低水位 (標高)	1,399.879m
竣工年月	昭和6年9月

- 丸沼貯水池内に顕著な堆砂は見られず、ダム前面の左右岸付近にも堆砂はほとんどないことから、ダムに泥圧は作用していないと考えられる。(平成17年に実施した深浅測量結果による)
- 丸沼貯水池内に顕著な堆砂は見られないことから、出水における水位上昇は、周辺への影響が及ぶものではない。
- 丸沼貯水池については、環境等への影響を確認する観点から、自主的に貯水池内の水質測定を実施 (昭和48年以降。年1~3回測定) しており、昭和48年~平成18年の期間において、周辺環境に対して悪影響を及ぼした実績はない。

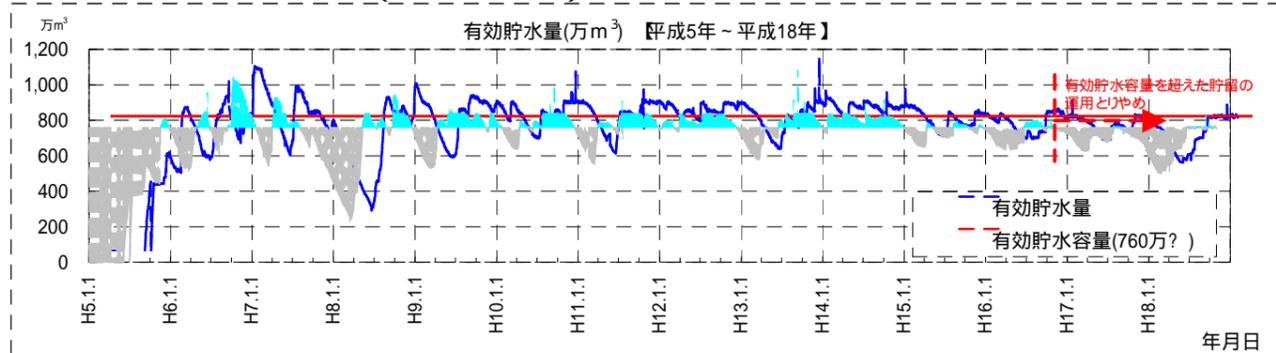
【有効貯水量に関するデータ(両調整池合計)】

水利使用規則に基づく定期報告に際し、同発電所は上記のように湛水後も流入量からの貯留を行っていたため流入量と放流量は一致していなかったが、報告を実施する栃木支店の土木部門は、放流量が流入量と等しくなるようデータの改ざんを行った (八汐調整池、蛇尾川調整池とも、平成6年度報告分から平成17年度報告分まで)。こうした改ざんは、実施当初、本店建設部、工務部、総建設所及び栃木支店の土木部門の副部長級 課長級社員により決定され、その後、上記の本店関係部門の課長級社員も承知のもと栃木支店の土木部門の中で代々引き継がれた。

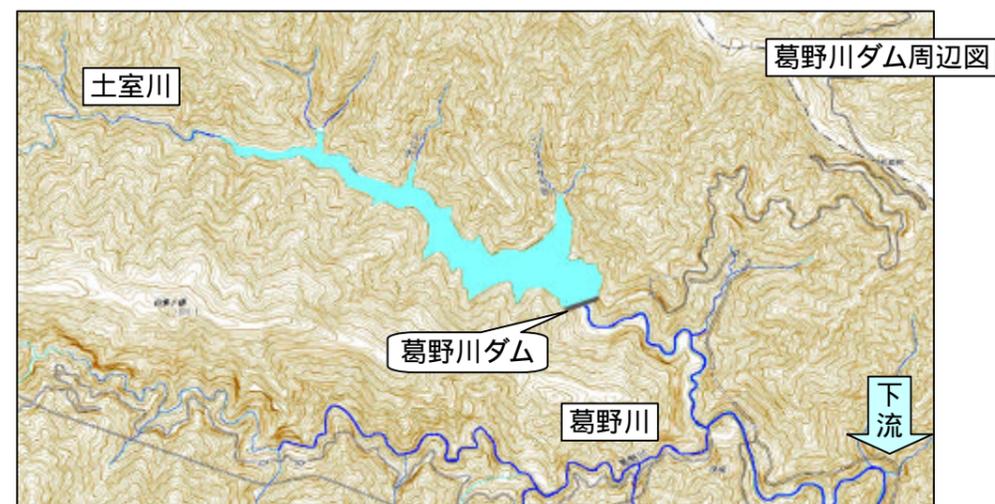
【ダムの安全性について】
 葛野川ダムの計測値および至近の点検で確認した以下の結果より、葛野川ダムは安全な状態を確保できていると考えられる。
 左右岸合計の漏水量は、調整池水位の影響を受けながら変動しているが、経年的に徐々に減少していく傾向を示しており、安定化する状態にあるといえる。
 プラムライン¹による堤体の上下流方向変位は、調整池水位の影響を受けつつ堤体内温度の変化に応じて安定した状態で推移している。また、左右岸方向変位についても季節的な変位を示しているが、安定した挙動といえる。
 1 振り下げ装置で固定した上端から、下端に重錘(コンクリートや鉄板などの重り)を吊るしたもので、ダム堤体の上部と底部の相対変位量から、たわみを測定する装置。
 ダムの点検結果において特筆すべき劣化変状は認められていない。

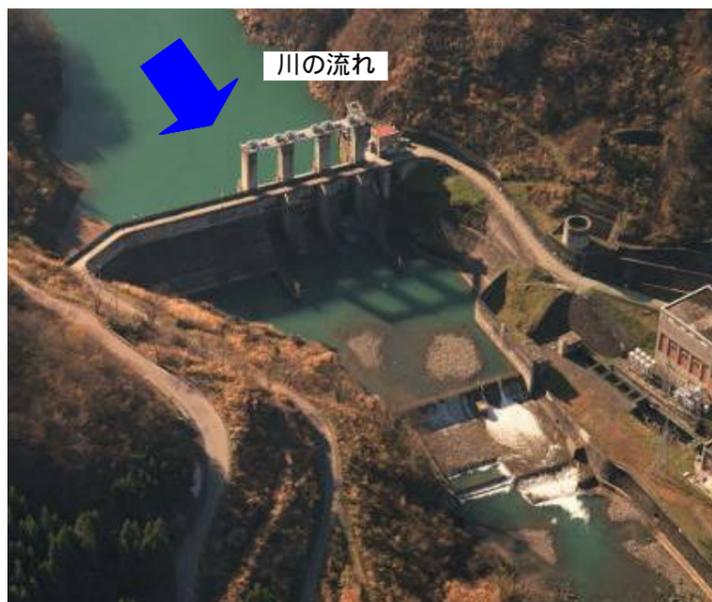
穴藤ダム外観

- 平成10年9月の測量で、中央の計器（以下「中央計器」という）が前回値に比べ異常に小さい値を示した。
- 穴藤ダムを管理する信濃川電力所信濃川総合制御所のダム管理部署の担当者は、この異常値について上司（副長または課長）と検討を行い、中央計器は以前より導管（着岩部からメーターまで水圧を伝える管）が詰まりがちであったこと及び上流、下流の計器の値は正常であったことから、異常値は単なる導管の詰まりによるもので、ダムの安定性に問題となるものではないとの結論に至った。担当者は、中央計器の過去の値及び上流、下流の計器の読み値等を勘案し報告用の数値を決め、それを課長が承認した。
- 当局への報告は、上位機関である信濃川電力所にて複数あるダム管理部署のデータを取りまとめ、提出している。信濃川電力所の集約担当者は、上記経緯の連絡を受けていなかったこと及び報告値自体はダムの異常を示す値ではなかったことから、数値操作には気がつかなかった。
- 中央計器の導管の詰まりは平成11年11月の測量を前に修理が行われたが、それまでの5回分（平成10年9月・11月、平成11年5月・7月・9月）の測量値について、改ざんが行われ、不正確な数値を北陸地方建設局（当時）に報告していた。

- 上下流水平変位量は、計測を開始した昭和47年から平成18年まで、概ね±1mm/年程度で安定。
- 漏水量も微量、揚圧力については、導管の目詰まりによりばらつきが生じたものもあるが、安定した挙動を示している。
- また、ダムの巡視、点検結果では、構造的に問題となるクラックや漏水等は確認されず、特筆すべき劣化変状が認められないことから、ダムの安全性は確保されていると考える。

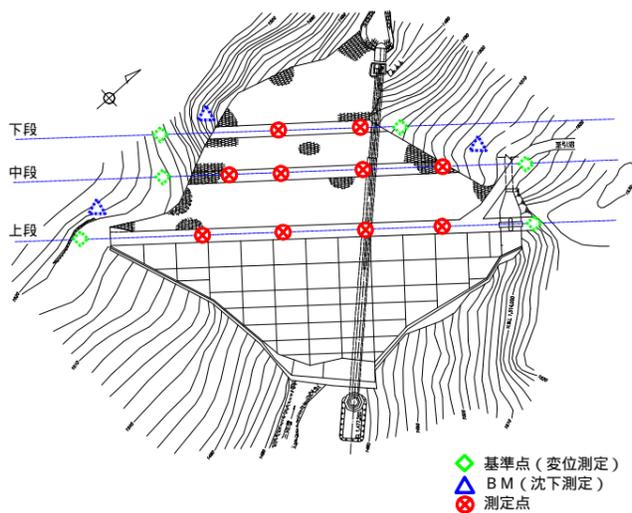
ダムの変形計測位置図

- 平成2年10月に積雪の影響により測量のための基準点が動いてしまったことを契機として、誤差の大きかった一部測定点の計測値を恣意的に変更し、報告書を河川管理者に提出。その方法は、過去の計測値の傾向にあわせて行っており、合理的根拠に乏しいものであった。
- 平成2年以降も、基準点の補修・移動や測定方法の変更等に伴い、報告データについて根拠に乏しい変更や補充が恣意的に繰り返して行われるようになり、結果として不適切な取扱いが常態化した。なお、このような不適切な取扱いは、当ダムを管理する計測担当部署の中で代々引き継がれていった。
- 平成14年8月の原子力不祥事の公表を契機として、同ダムの当社管理部署は上位機関である群馬支店土木部門に事の経緯を報告した。その結果、今後は恣意的な変更をやめ、計測どおりの値で報告する方針を決定したものの、過去の経緯を含めて河川管理者に相談するという判断には至らず、これまでの報告書との整合の観点から、結果として、平成16年度までは、それまでの報告値とつじつまの合うような数値で報告を行っていた。
- その後、平成17年度は計測どおりの値で報告を実施。

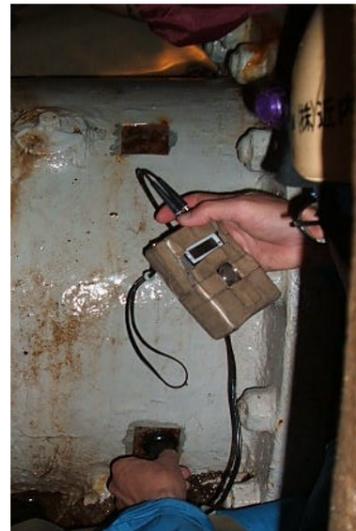
放流管の鉄管厚測定状況

- 放流管の鉄管厚の報告は、水利使用規則の変更に伴い昭和47年度報告書 (平成18年12月20日調査報告では昭和50年度と記載) から始まっているが、遅くとも昭和59年度頃から現地での計測を行わないまま前回報告値と同程度の値で河川管理者に報告したり、計測はしたものの前回の報告値を上回らないようにデータを恣意的に変更して河川管理者に報告したりする取扱いが行われていた。
- 平成14年8月の原子力不祥事の公表を契機として、平成15年度以降は計測どおりの値で報告が行われている。

放流管の鉄管厚測定の経緯を調査したところ、昭和46年に野反ダムからの増放流量を検討した際に、ある一定流量以上ではキャビテーションが発生する可能性があるという検討結果が出た。そこで、最大放流量を見直した申請を行い、昭和47年7月に放流管の板厚測定報告を義務付けた水利使用規則により許可を受け、昭和47年から報告を開始した。また、現状の板厚は、設計板厚に対して著しい減厚は確認されておらず、応力照査を行った結果も放流管に発生する応力は許容応力以下であることが確認された。

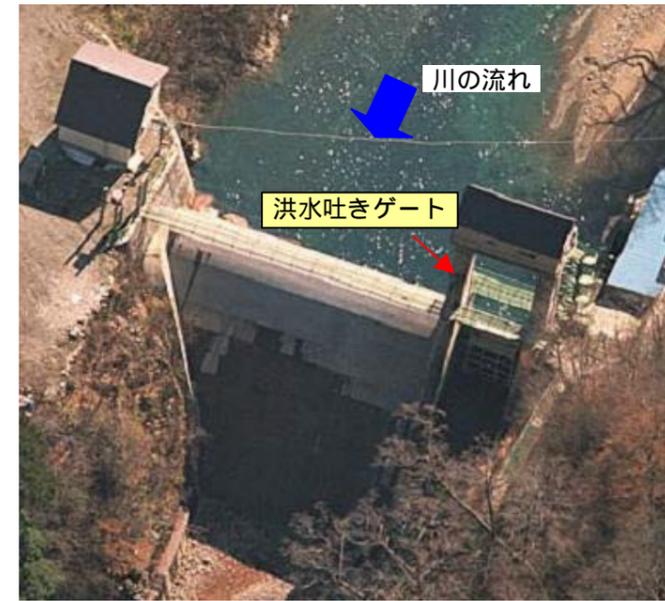
渋沢ダム全景

- ・渋沢ダムは、豪雪地帯に位置しており、冬期間は洪水吐きゲートが凍結により動作不能の状態となる。そのため、毎年春先(4月)に、ヘリコプターでの巡視点検に合わせて、冰雪の除去作業を実施し、ゲートを操作可能な状態にしている。
 - ・平成9年は、4月5日から9日までの5日間、降雨等によりダムへの流入量が増加したが、その時点では冰雪除去作業が完了していなかったため洪水吐きゲートからの放流が出来ず、ダムの水位が常時満水位を超え、越流するに至った。
 - ・平成10年1月の報告に際し、報告書データを取りまとめる信濃川電力所の土木部門担当者は、渋沢ダムを管理する信濃川総合制御所から報告された水位データの中に同ダムの常時満水位を超えた値の記載を発見した。担当者は、渋沢ダムのダム操作規程では洪水時以外に常時満水位を超えて貯留をしてはならないと規定されていることから「このままではダム操作規程違反となってしまう」と考え、課内の上司に説明したうえで、上記5日間のダム水位データを低位に改ざんするとともに、その後の2日間(10日・11日)についても、常時満水位に近い値であったことからあえて低位の値に改ざんし、本店工務部へ報告した。
 - ・本店工務部は、信濃川電力所からの報告のとおり値で、報告書を作成し平成10年1月末に通商産業省(当時)に報告した。
- 渋沢ダムは、出水時には洪水吐きゲートからの放流に加えて越流によっても放流ができる構造となっている。
- 今回の調査の結果、ダム操作規程に抵触する行為は、「(洪水時以外に)洪水吐きゲートから放流させる前に越流させること」(昨年12月20日報告時の記載)ではなく、「洪水時以外に常時満水位を超えて貯留すること」であった。

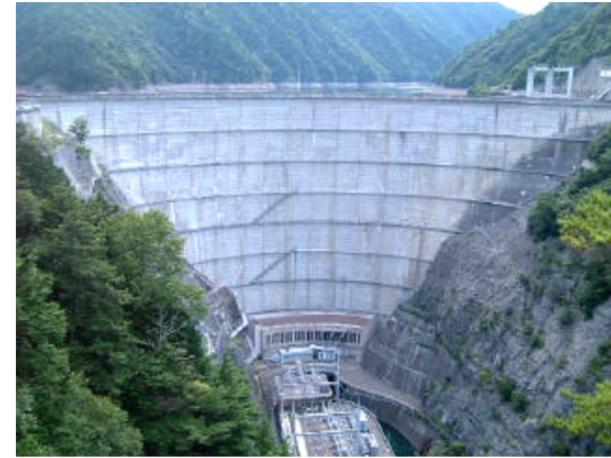
奈川渡ダム全景

< 奈川渡ダム >
 ・平成5年6月に社内評価のため計器の標高測量を実施した際、従来より揚圧力の算出に使用していた標高値と差異のある標高値が計測された。制御所のダム管理部署は社内評価用には新標高値を使用することとしたが、北陸地方整備局への報告用データは「揚圧力の管理は傾向把握が重要」との判断から従来の標高値を使用することとした。このため、揚圧力のデータについて、報告用と社内評価用の2つが併存することとなった。

【ダムの安全性について】
 ・奈川渡ダム、水殿ダムは法に定められた項目も含めて各種計測を行っている。これらのデータを確認した結果、ダム堤体の変形、漏水量、揚圧力の何れについても問題は見受けられない。また、ダム堤体の点検結果からも異常は確認されず、ダムは健全な状態を維持しているものと考えられる。

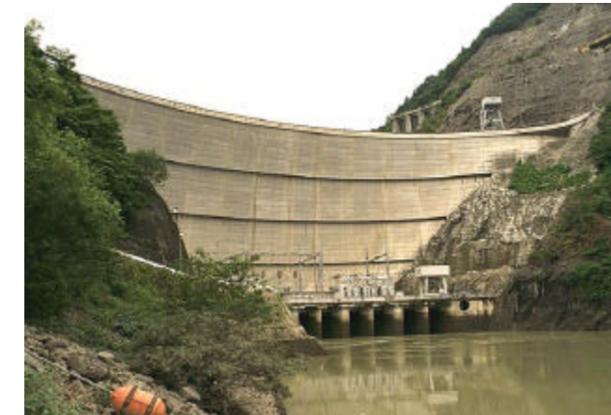
水殿ダム外観

< 水殿ダム >
 ・平成5年6月に奈川渡ダムと合わせて、水殿ダムでも計器の標高測量を実施した。水殿ダムの揚圧力は、従来より、計器の読み値をそのまま北陸地方整備局に報告していた。社内評価用は奈川渡ダムと整合させる必要があると判断し、計器標高値を使用することとした。一方、北陸地方整備局への報告用データは、「揚圧力の管理は傾向把握が重要であるため、報告に使用する標高値を途中で変えるべきではない」との判断から従来どおりとした。このため、揚圧力のデータについて、報告用と社内評価用の2つが併存することとなった。
