5号機 炉心スプレイ系および当該弁概略図

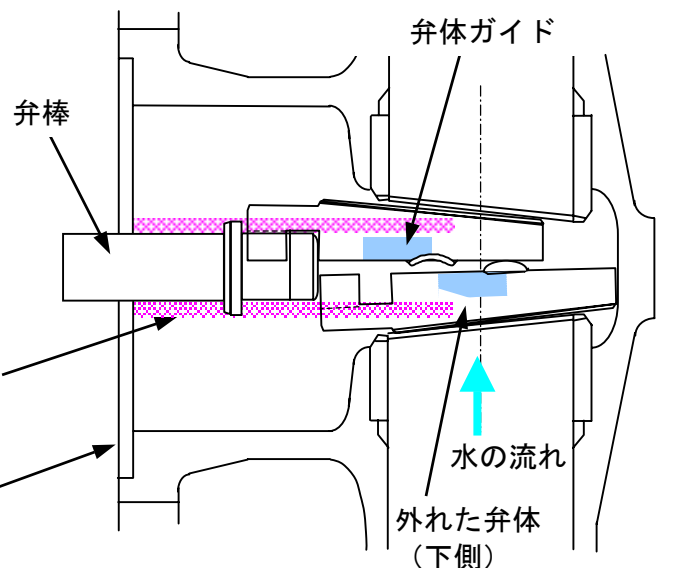
弁箱内部写真

下側の弁体が外れて当該弁が閉じない状態
