主タービンの点検により確認された不適合について

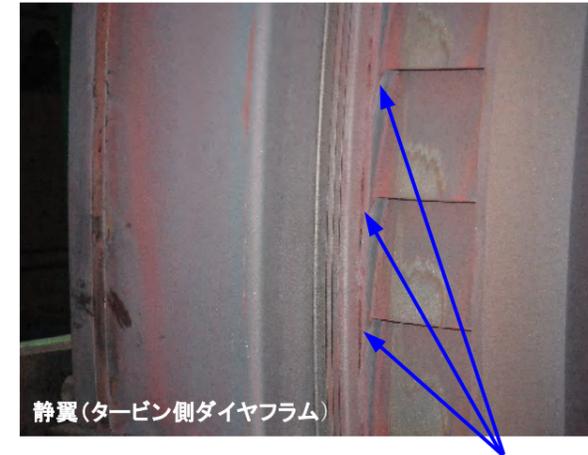
写真[A]

断続的に接触痕を確認

5号機 低圧タービン(A)

- ・タービン動翼および静翼に接触痕を確認。
- ・動翼と静翼の接触の程度は軽微であり、機能(振動防止等)に影響するものではないが、現在点検継続中。

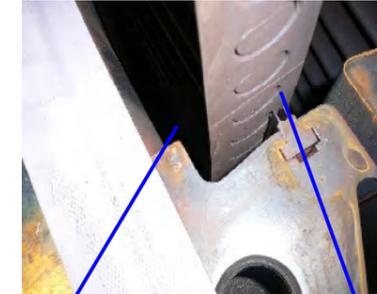
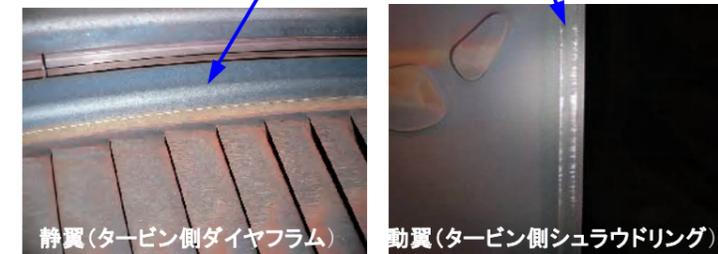
写真[B](お知らせ済み)

6号機 低圧タービン(A)

- ・タービン動翼および静翼に接触痕(光沢部位)を確認。
- ・動翼と静翼の接触の程度は軽微であり、機能(振動防止等)に影響するものではないが、念のため、今後の詳細点検時に非破壊検査を実施予定。

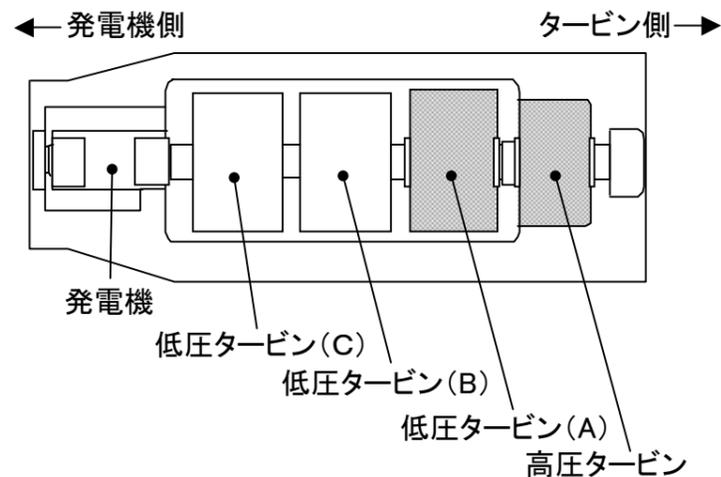
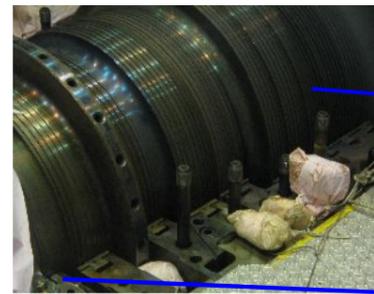
写真[C](お知らせ済)

6号機 タービングランドパッキン・油切りフィン

- ・グランドパッキンおよび油切りフィンに接触痕等を確認。
- ・グランドパッキン、油切りフィンとも接触の程度は軽微であり、機能(漏えい防止)に影響するものではなく、手入れまたは部品交換にて復旧予定。
