7号機 低圧タービン(C)
第14段（タービン側）動翼フォーク部
点検状況（速報）について

平成20年3月13日
東京電力株式会社
柏崎刈羽原子力発電所

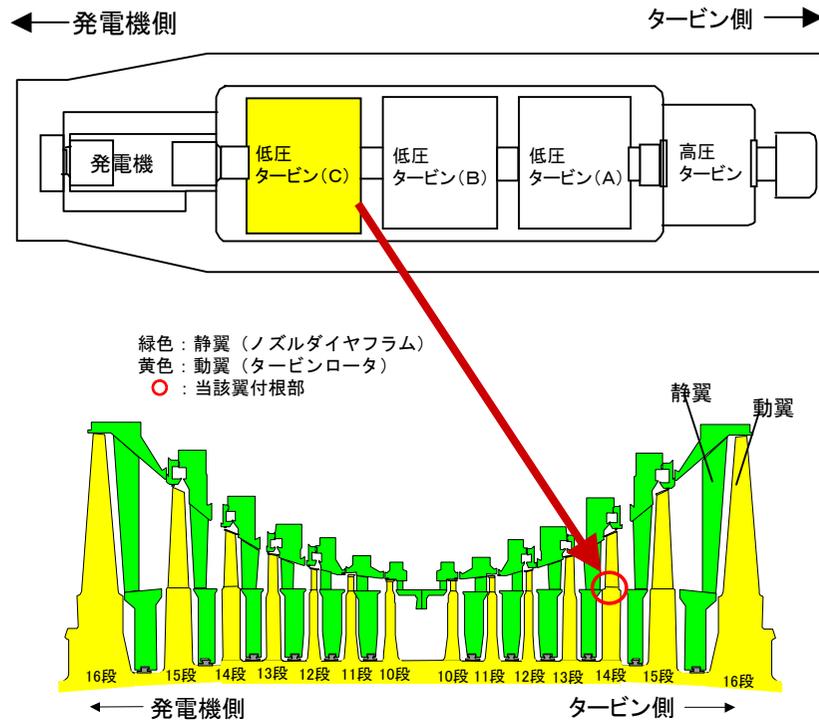
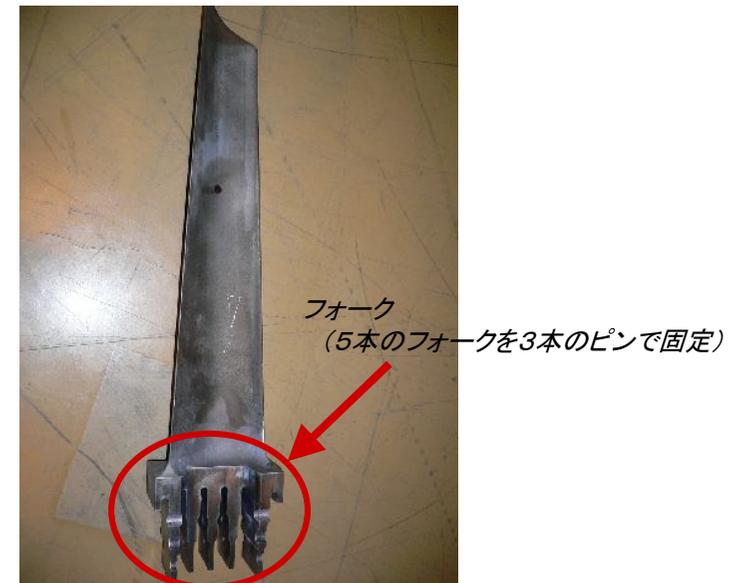
- ・低圧タービン(C)第14段(タービン側)の動翼4枚(動翼は4枚が1体で固定されている)を取外し点検したところ、動翼1枚のフォーク部が一部損傷していることを確認した。(平成20年3月4日お知らせ済み)
- ・3月10日から3月13日にかけて、第14段(タービン側)の動翼全152枚のうち、当該部4枚を除く残りの148枚を抜き取り、外観目視点検を実施した結果、フォーク部に破損のないことを確認した。
- ・引き続き、詳細点検(超音波探傷試験や浸透探傷試験などの非破壊検査)を行い、結果がまとまり次第お知らせする。

第14段(タービン側)の動翼は152枚

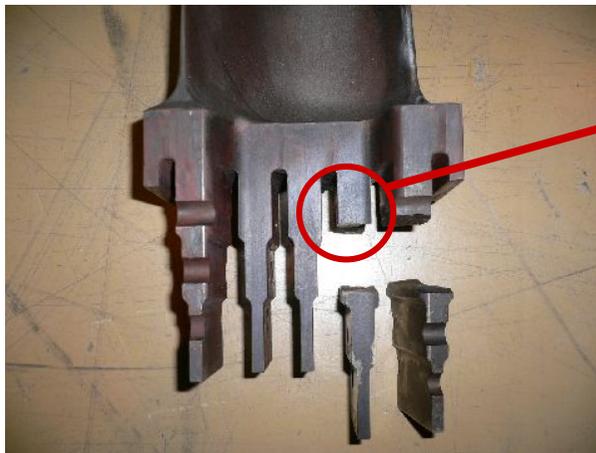
第14段(タービン側)動翼フォーク部
損傷箇所(119枚目)
平成20年3月4日お知らせ済み

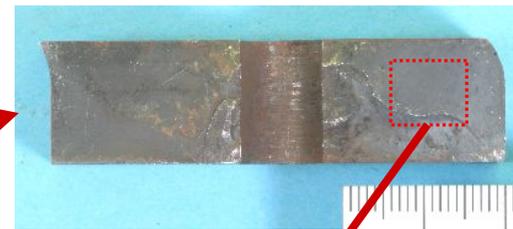
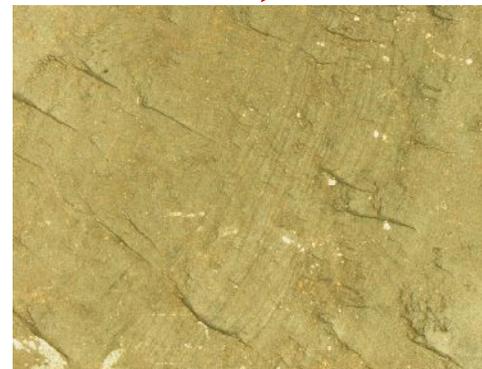
破面観察

- ・破面について観察した結果、表面には、金属疲労を原因とする場合に特徴的に見られるビーチマーク(縞状の模様)を確認した。
- ・今回の翼フォーク部の損傷は、新潟県中越沖地震の発生以前から起きていた可能性も考えられるが、引き続き地震との関連を含めて詳細に調査を行う。

ビーチマーク(縞状の模様)
