柏崎刈羽原子力発電所7号機

新潟県中越沖地震後の設備健全性に係る 点検・評価報告書 (建物・構築物編)

平成20年9月1日

東京電力株式会社

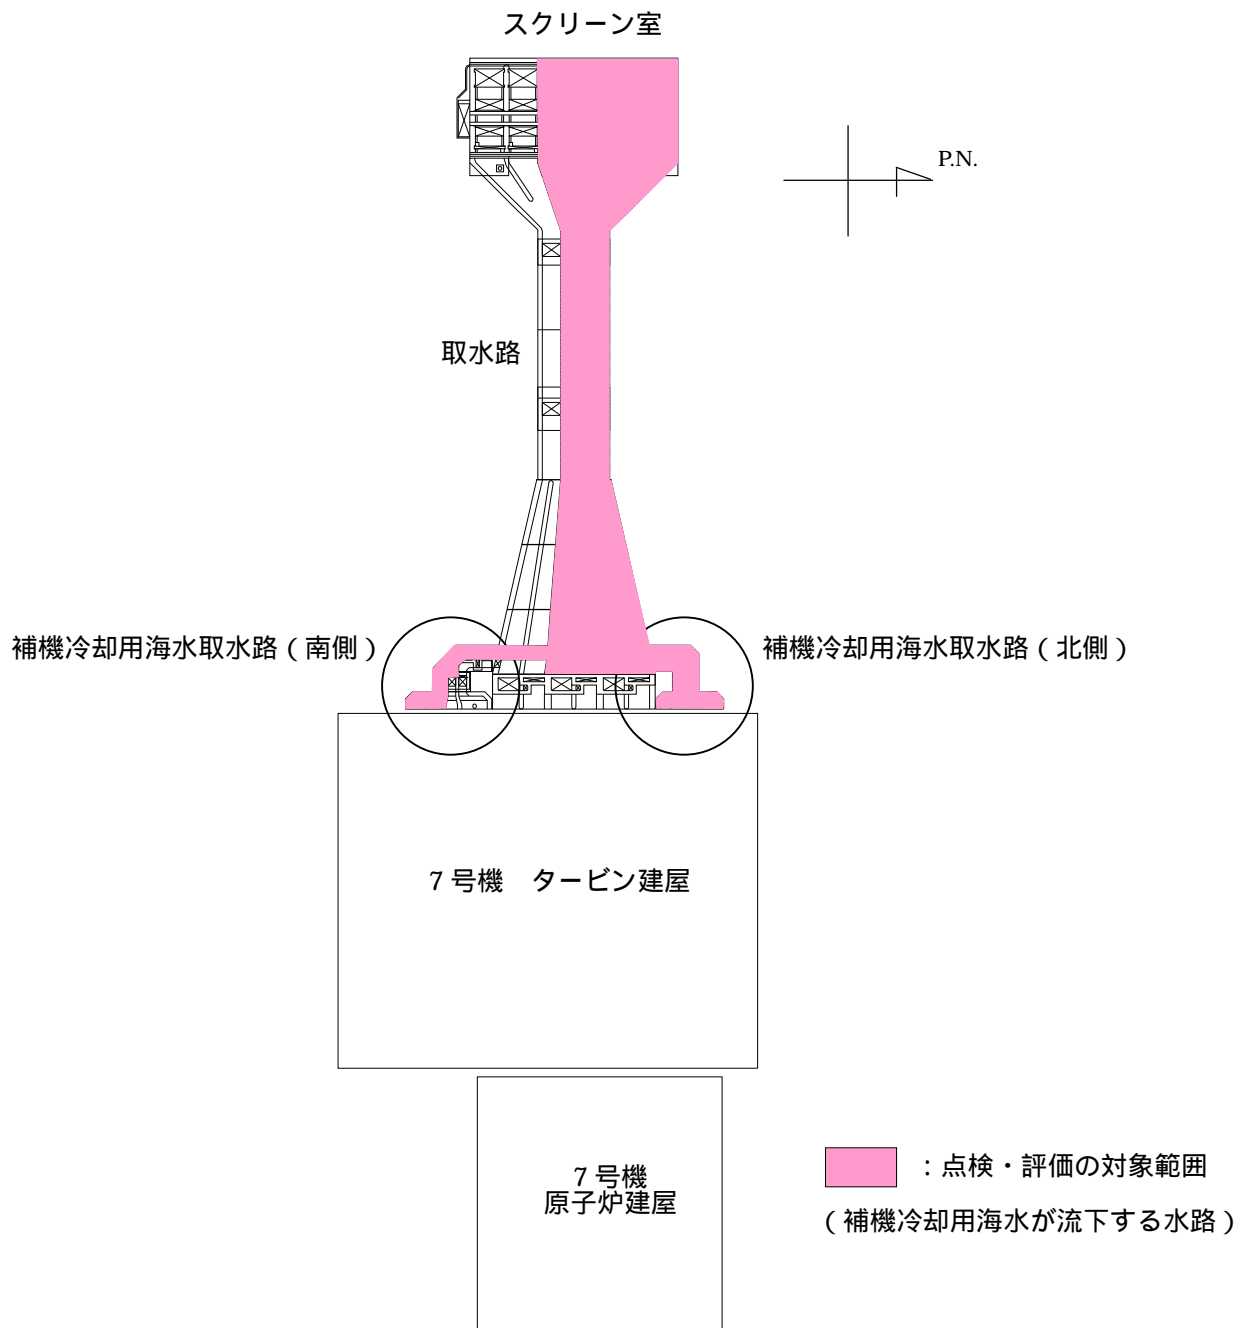
図-3.3.21 屋外重要土木構造物の配置図

非常用取水路の配置図を図-3.3.21 に示す。

非常用取水路は、スクリーン室、取水路、補機冷却用海水取水路を総称したものである。このうちスクリーン室および取水路は、常用取水路（復水器冷却用海水取水路）との共用設備である。
