使用済燃料プール水の溢水 ならびに外部への放出に関する 原因と対策について

平成20年9月25日

東京電力株式会社

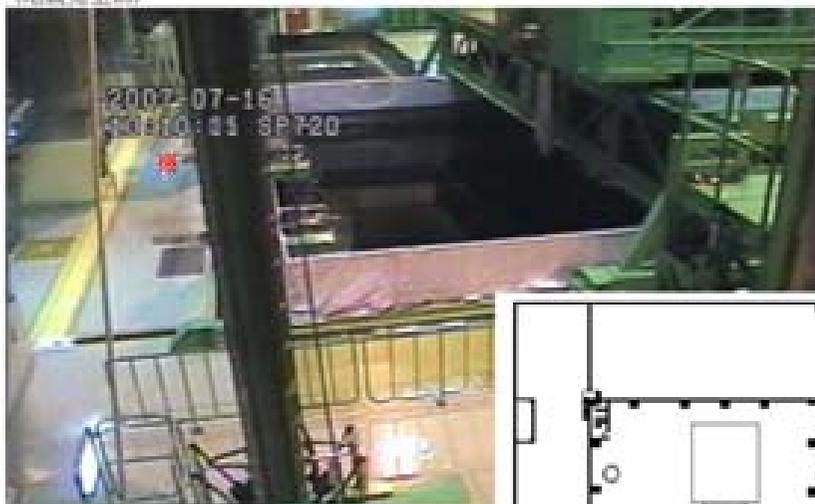
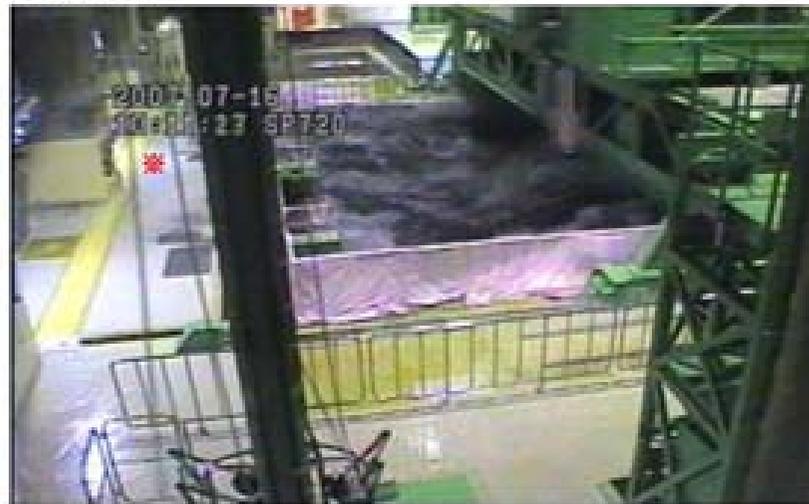
スロッシング（3号機の例）

- 中越沖地震時に使用済燃料プール水がスロッシング*により溢れ、全ての号機において使用済燃料プール水が原子炉建屋オペレーティングフロア全域に広がる事象が発生。

(地震発生前)

(地震発生時)

※ ビデオデッキ時刻ずれ (約2分遅れ)

* スロッシング:地震の影響で水面が大きく波打ちする現象

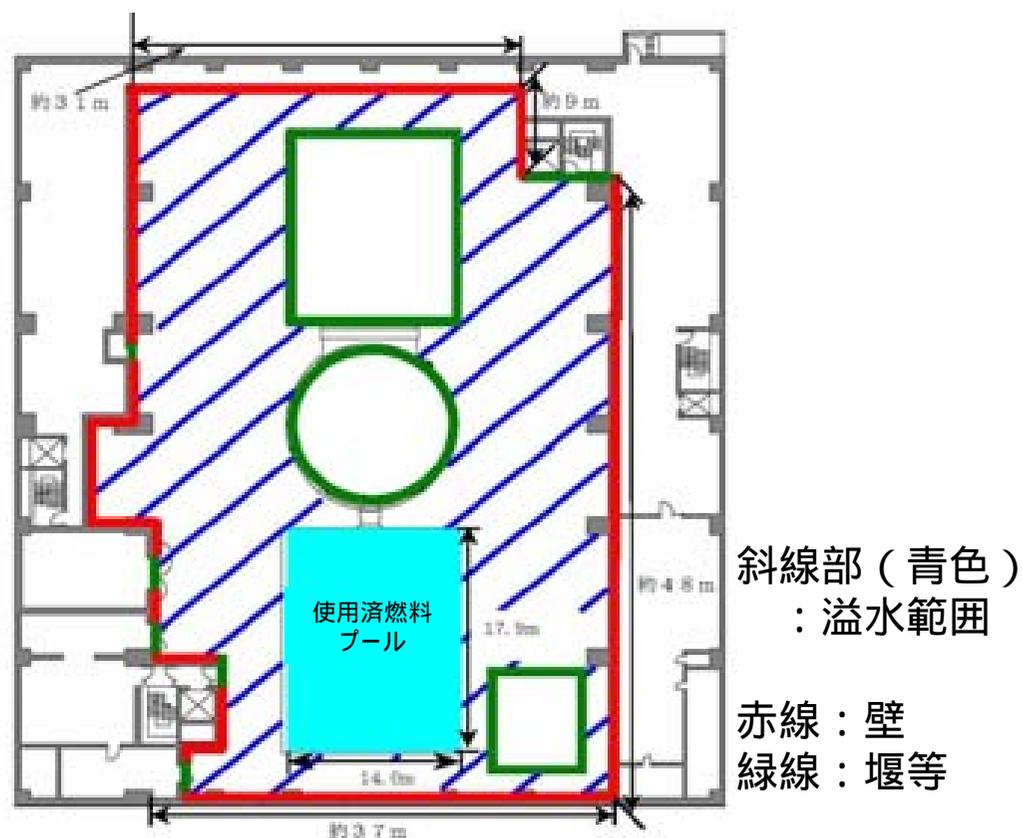
オペレーティングフロア溢水状況（６号機の例）

- 中越沖地震時に使用済燃料プール水がスロッシングによりオペレーティングフロアに溢れた。

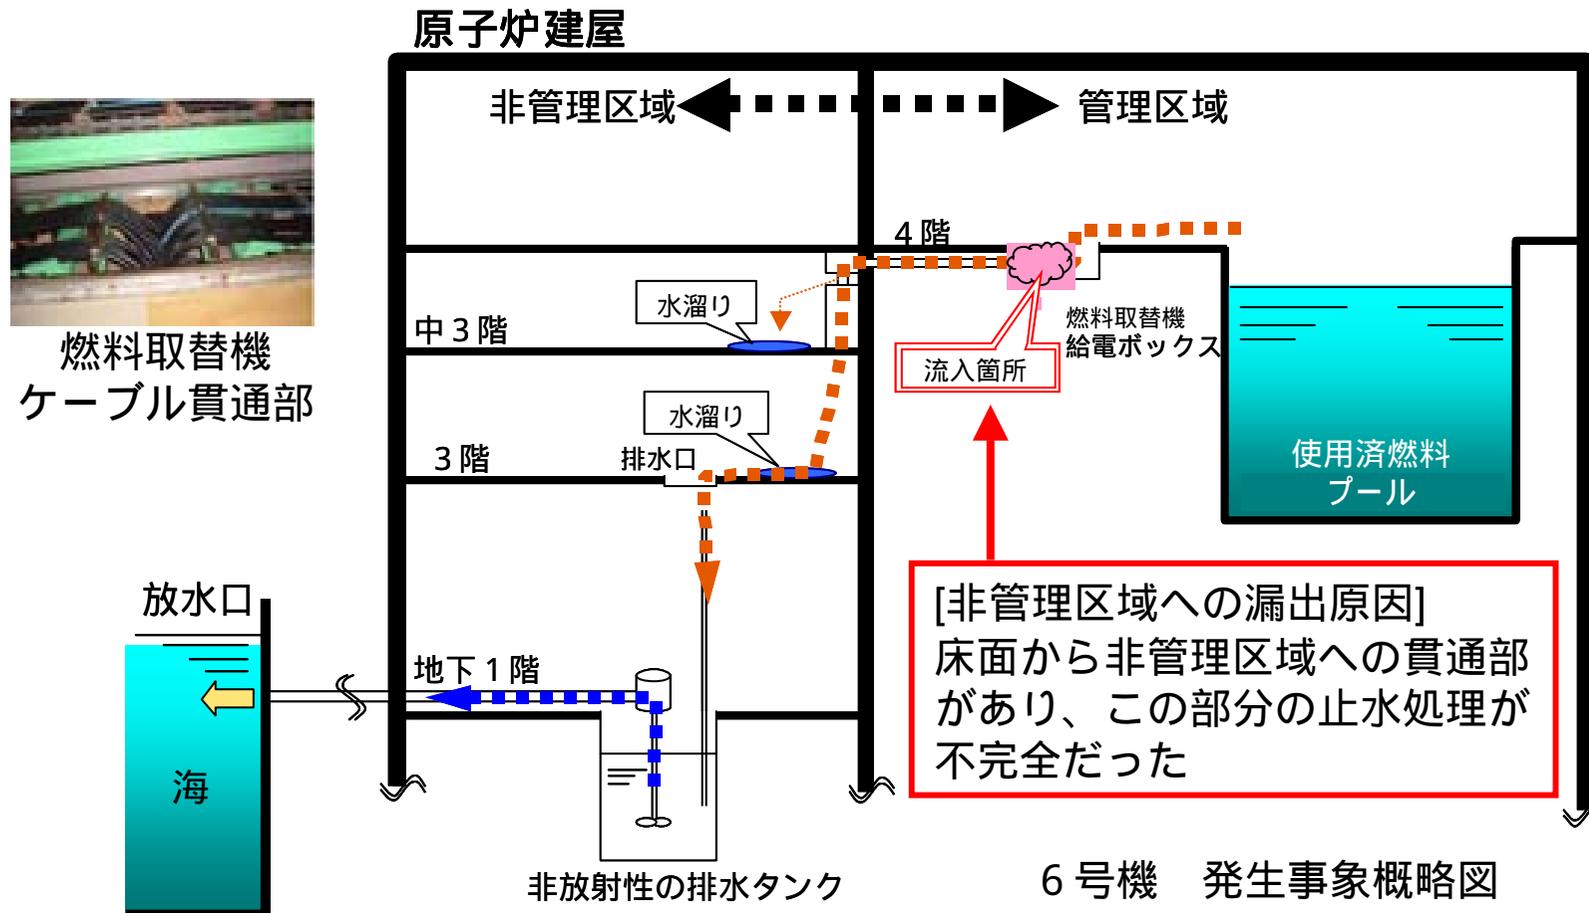
- 6号機では、溢れた使用済燃料プール水が燃料取替機のケーブル貫通部を通じて非管理区域へ漏えいし、非管理区域の排水設備から放水口を經由して発電所外に放出。

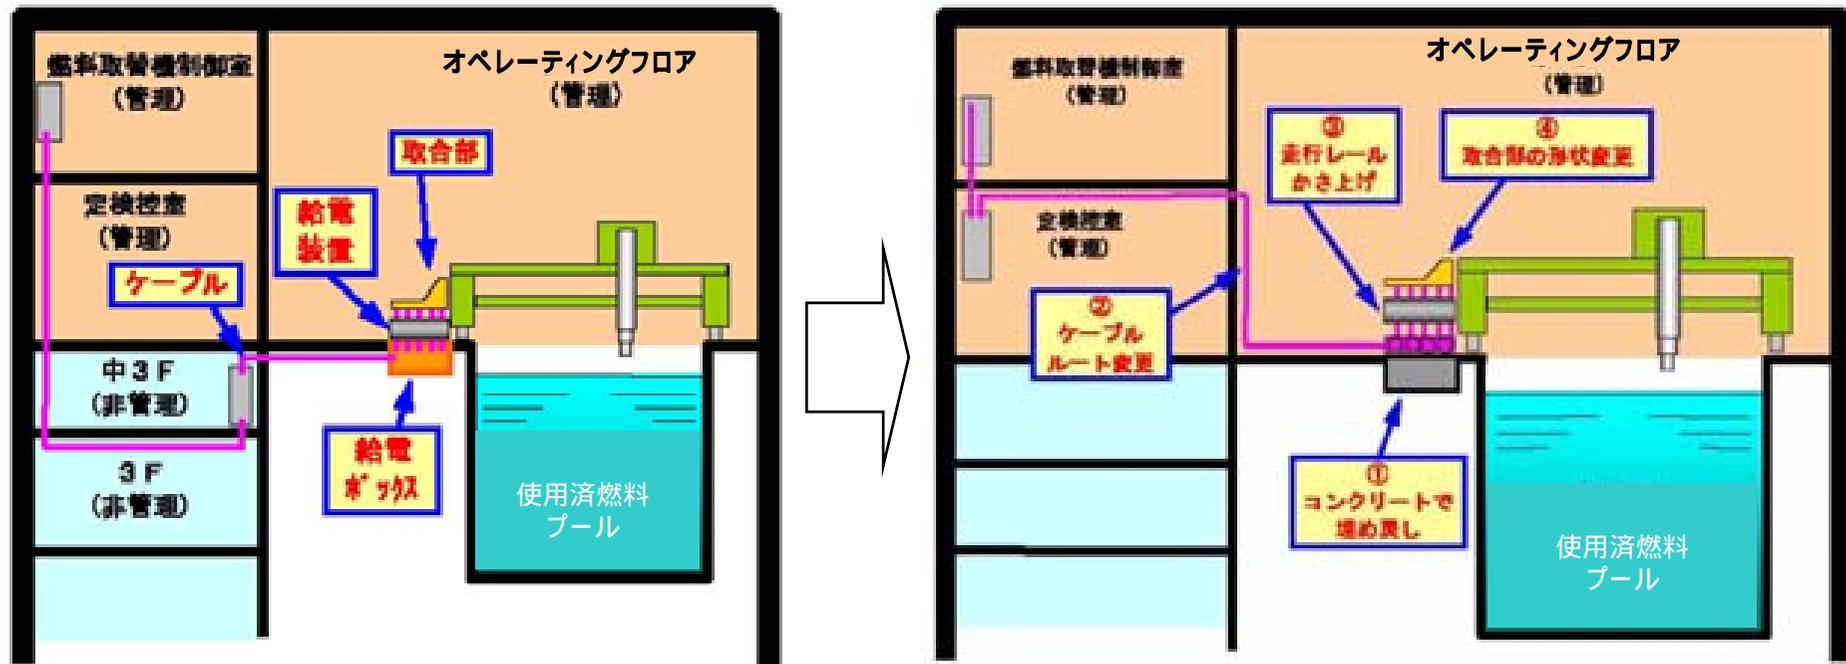
対策実施前のケーブルルート

対策実施後のケーブルルート

燃料取替機のケーブルがオペレーティングフロア（管理区域）から非管理区域に向けて敷設されていたのは6号機のみ

- 恒久対策として、6号機のケーブル敷設ルートを変更するとともに、従来のケーブルルートを埋め戻す。

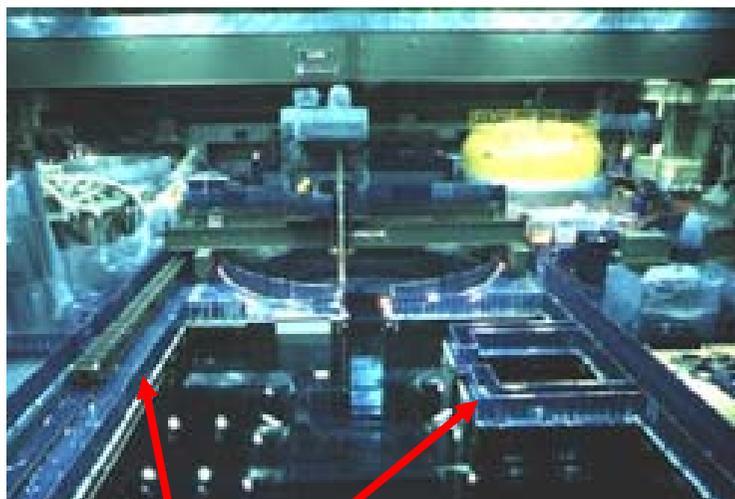
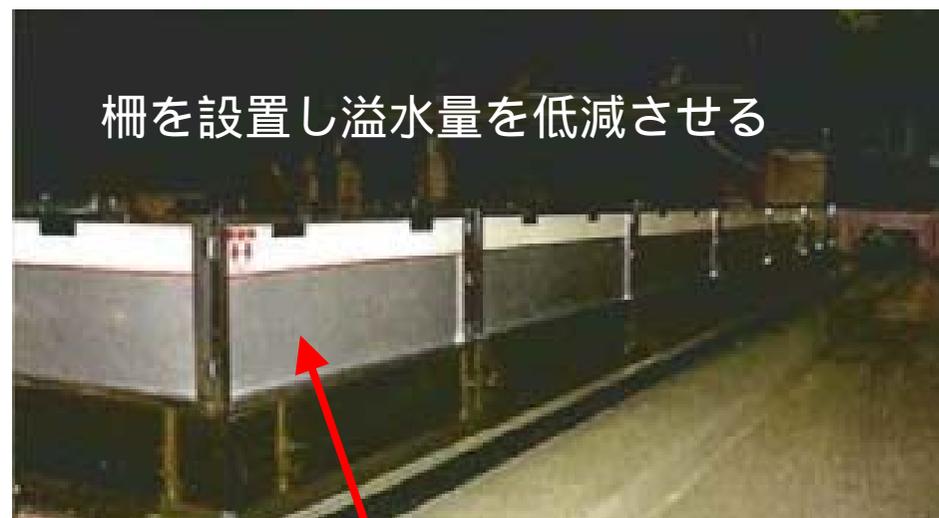
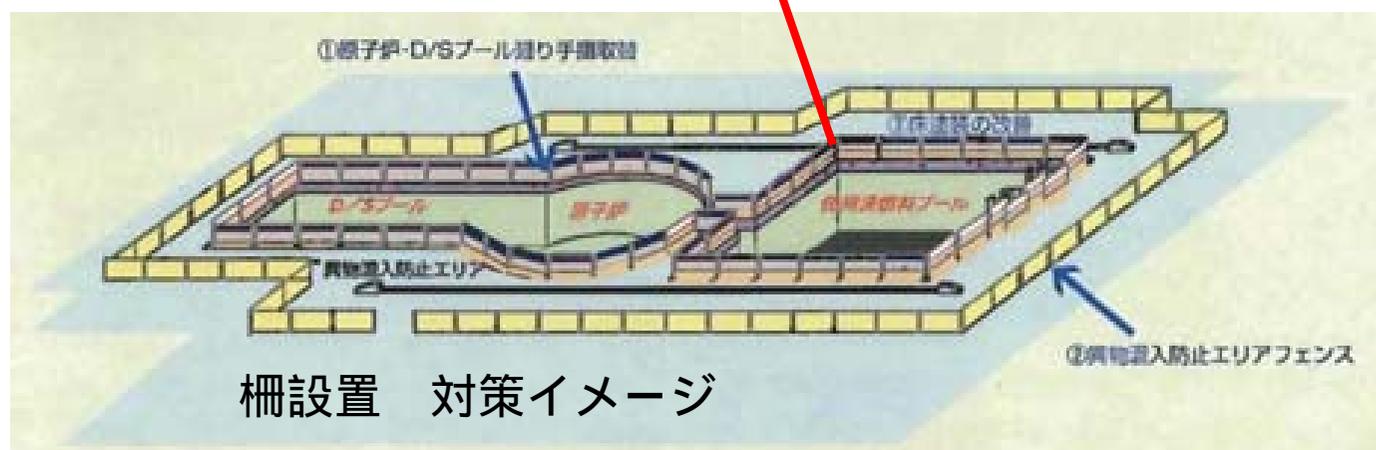
その他の対策 柵の設置

従来は手摺りのみ

- 使用済燃料プールからの溢水量を低減させるための柵を設置し、溢水量を1～3割程度に低減。

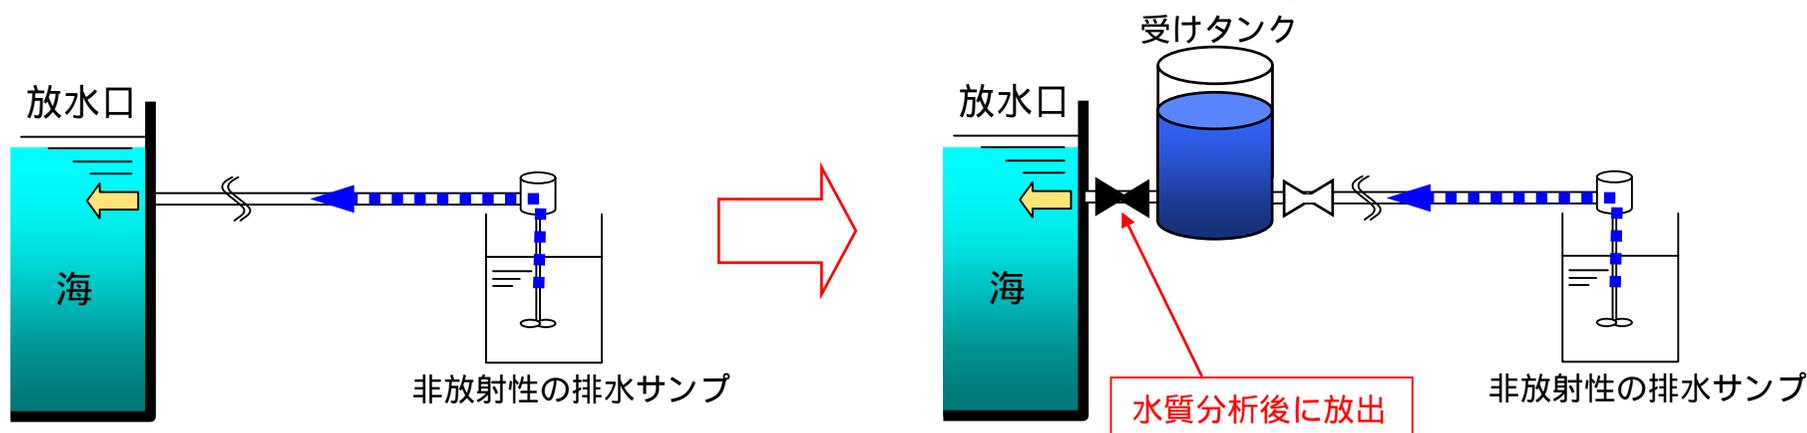
その他の対策 排水の放射能測定

非管理区域からの排水には、放射性物質が混入することは基本的にはないが、今回の事象を踏まえ、空調凝縮水等で放射性物質の混入が否定できるものを除き、非管理区域からの排水についても念のために一旦タンクで受け、放射能測定を行った後、放出する運用に変更

- 非管理区域からの排水について、放射性物質混入の恐れが否定できるものを除き、念のために一旦タンクで受け、放射能測定を行った後、放出する運用に変更。
