柏崎刈羽原子力発電所 7 号機
他号機と共用する設備の点検・評価について

柏崎刈羽原子力発電所 3 号機
原子炉再循環系配管の
ひび部の点検・調査結果について

7号機に係る不適合事象の処理状況について

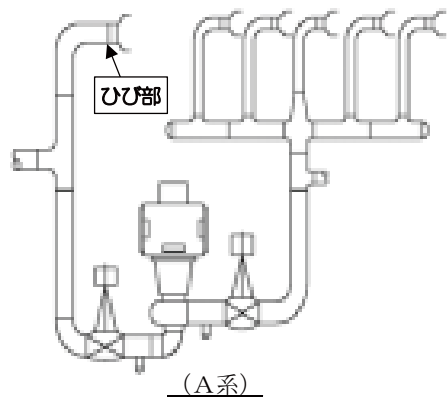
ひび部の概略イメージ図

- 当該継手（全周）について、超音波探傷試験（UT）を実施した。
- ひび部の測定結果は下表の通り。

- 当該継手において、前回確認したひび以外には新たにひびと判断すべきものは確認されなかった。

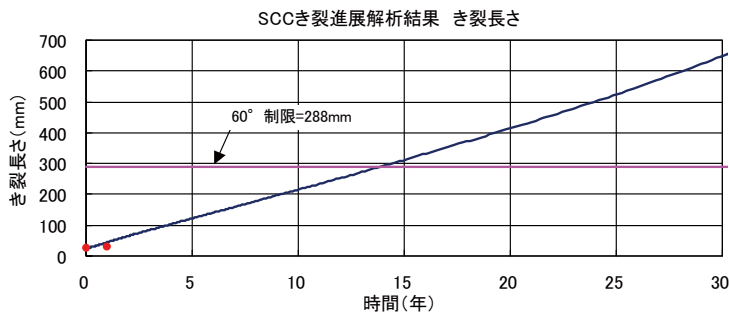
【き裂長さ】

健全性評価* 初期長さ (平成18年6月※1) 【UT】	今回* 点検結果 (平成20年2月※2) 【UT】	進展予測 (約1年後)
26mm	29mm	約44mm

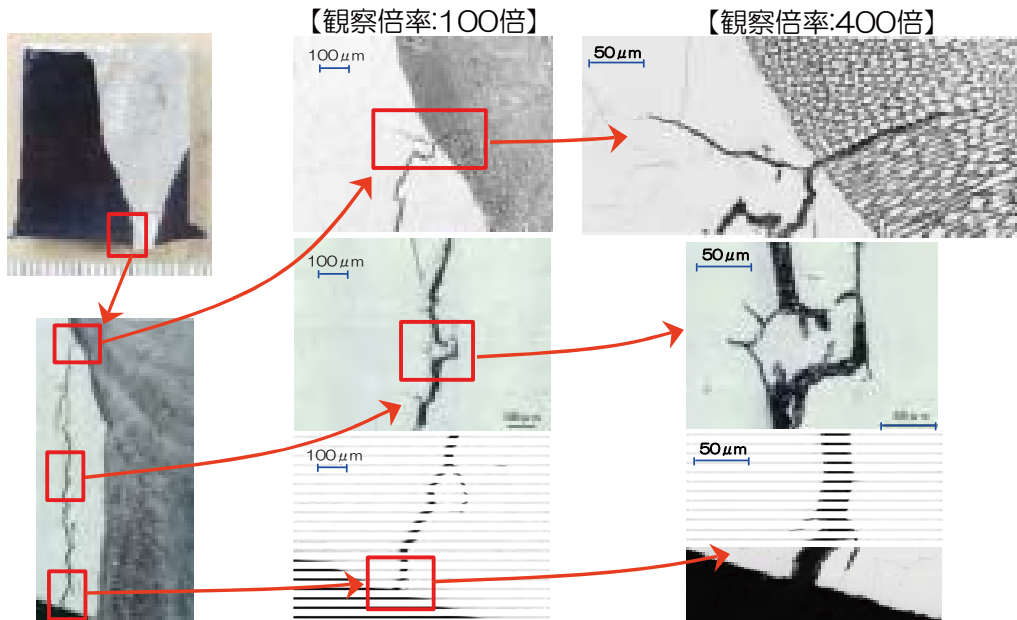
ひび部の断面観察結果（ひびの形態）

- ひびの形態はいずれの位置においてもSCCの特徴を有していた。
- ひびの先端部の形態においても、母材部は粒界に沿って、溶接金属内は結晶組織に沿って進展しておりSCCの特徴を有していた。
- ひびの先端の性状の明確な変化（鈍化）は確認されなかった。

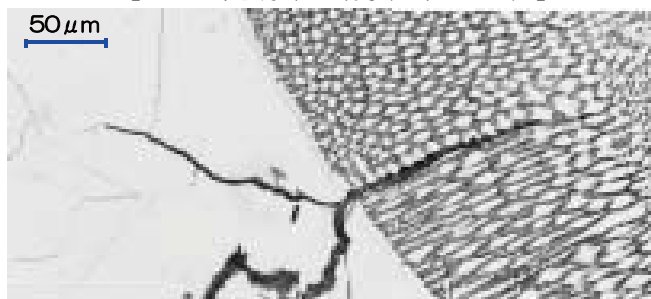
【ひびの先端部 観察倍率:400倍】

- 概略評価の結果、疲労による進展量は約0.22 mmと算出した。
- 一方、断面観察の結果、ひび先端部を含めてSCCの特徴を有しており、疲労によるひびの進展は明瞭には確認されなかった。

- 原子炉再循環系配管のひびについて、UTにより適切にひびを検知し、また十分な精度で深さ寸法を測定できていた。
- ひびの大きさは、約1年間のプラント運転にともなうSCCの進展予測を下回っており、健全性評価手法は妥当であったと考えられる。
- 断面観察の結果から、ひびは粒界に沿って進展するSCC特有の形態であり、地震によるひびの進展は明瞭には確認されなかった。また、ひび先端部の有意な硬化は確認されなかった。以上より、ひびに対する地震の影響は極めて小さいと類推される。
