柏崎刈羽原子力発電所5号機

新潟県中越沖地震後の設備健全性に係る 点検・評価報告書 (建物・構築物編)

平成 22 年5月 21 日

東京電力株式会社

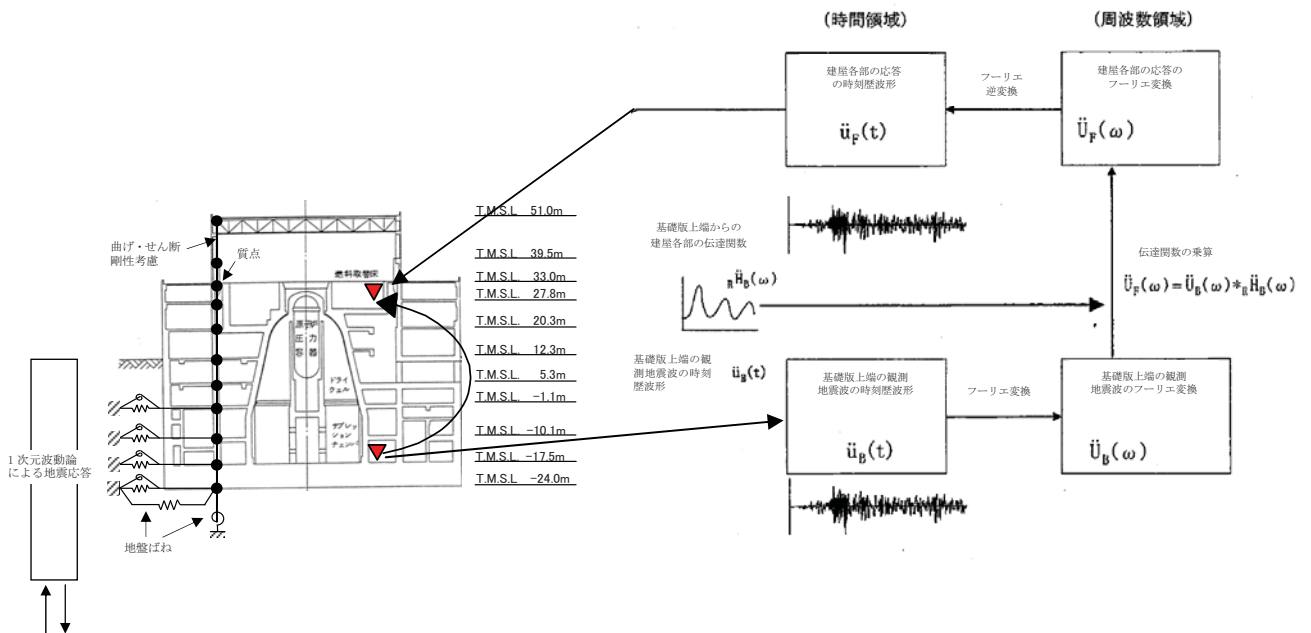
図-5.1.8 解析フロー図

シミュレーション解析における地震応答解析のフローを図-5.1.8に示す。

本検討では、地震時に水平方向および鉛直方向の地震観測記録が得られている中間階（地上3階）について、地震観測記録と解析結果が整合するように解析モデルを修正しながら構築することとし、次の4項目について設計時に用いた解析モデルから修正して新たな解析モデルを構築することとしている。

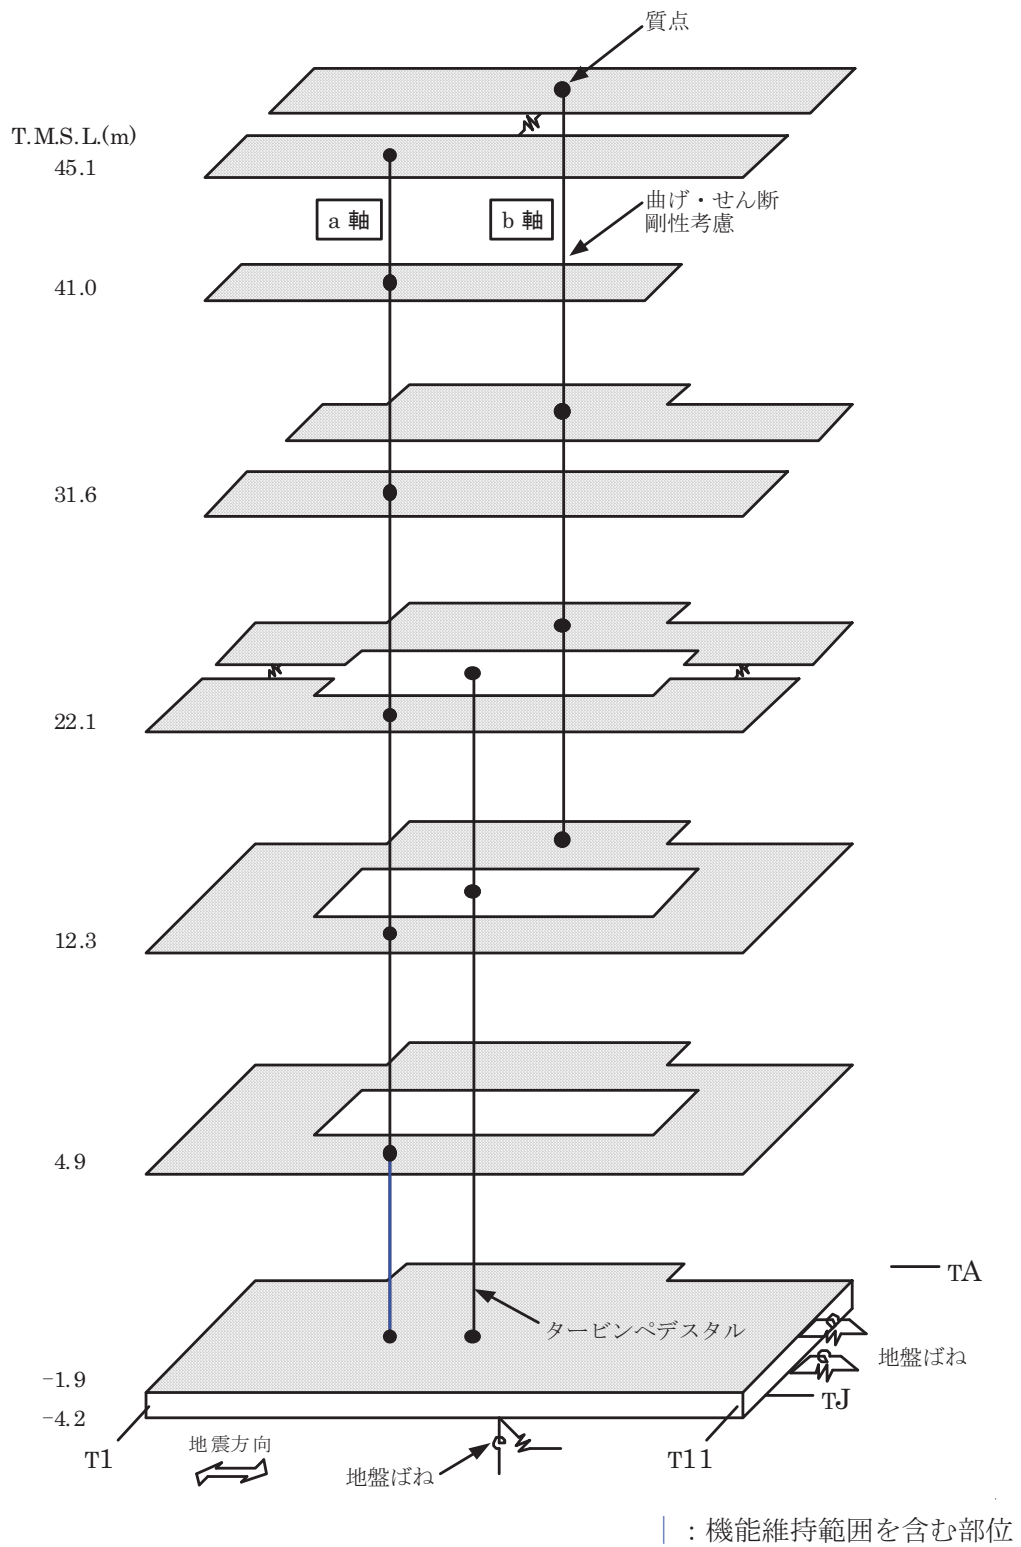
図-5.2.5 地震応答解析モデル (南北方向)

水平方向の解析モデルにおいて、基礎底面地盤ばねについては、「JEAG 4601-1991」に示された手法を参考にして、成層補正を行ったのち、振動アドミタンス理論に基づいて、スウェイおよびロッキングばね定数を近似的に評価する。また、埋め込み部分の建屋側面地盤ばねについては、建屋側面位置の地盤定数を用いて、水平および回転ばねを「JEAG 4601-1991」に示された手法を参考にして、Novak ばねに基づく近似法により評価する。

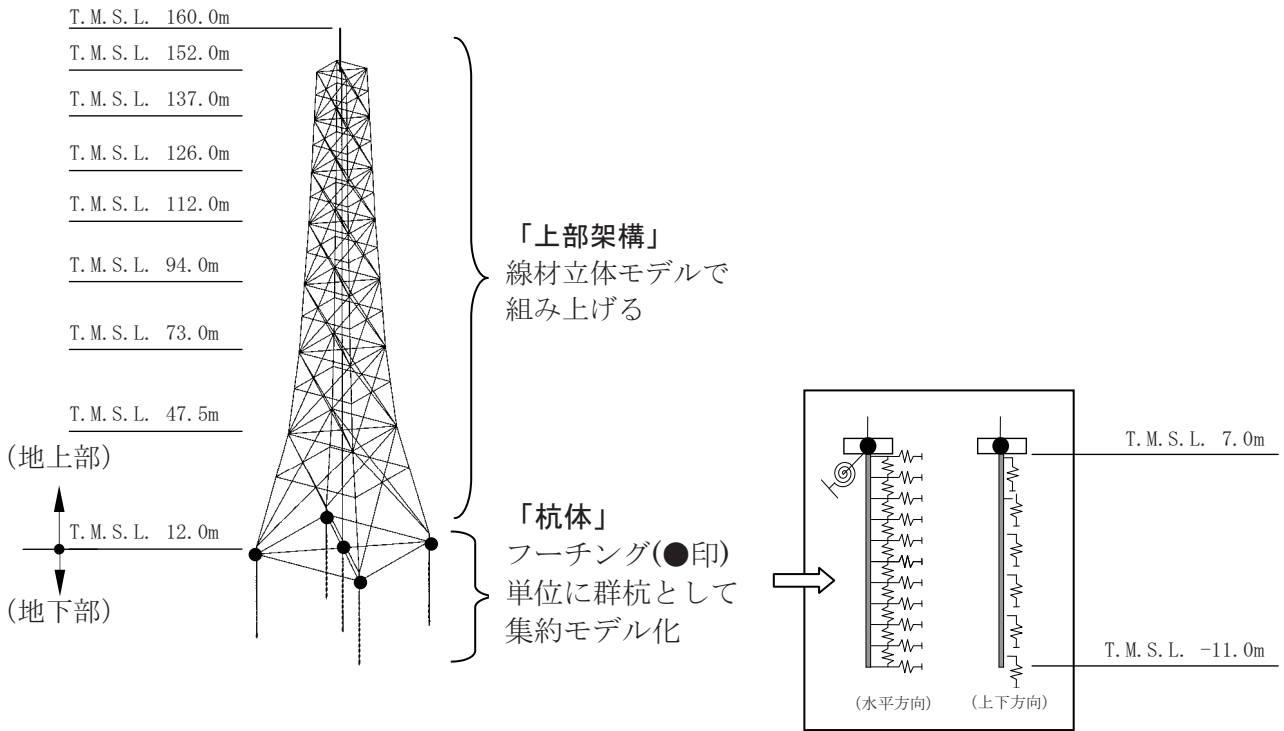
図-5.4.1 5号機排気筒の地震応答解析モデル

解析モデルへの入力は、図-5.4.2 に示すように、5号機原子炉建屋基礎版上での地震観測記録から原子炉建屋の基礎下端における入力地震動①を算出し、それを排気筒の地盤モデルの同一レベル位置に定義し、表-5.4.2 に示す地盤モデルを用いて入力地震動②を求める手順で行う。このうち、杭先端位置レベルの水平2成分と鉛直成分の入力地震動を図-5.4.3 および図-5.4.4 に示す。

なお、地震応答解析における減衰評価は、剛性比例型減衰を用いている（鉄骨造の減衰として2%、鉄筋コンクリート造の減衰として5%を与えることとしている）。

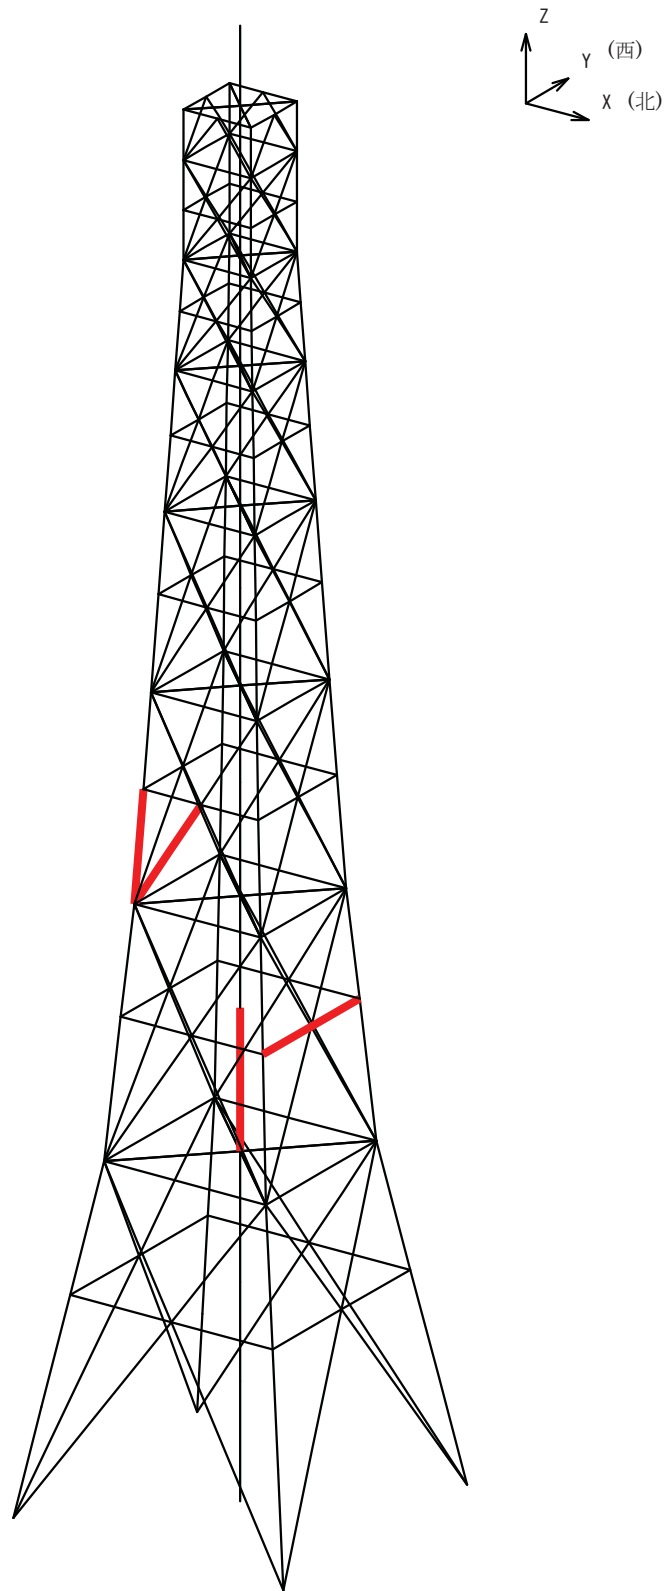
図-5. 4. 12 排気筒の応答評価部位

排気筒について、各部材の軸力と曲げモーメントの組み合わせによる応力比は、評価基準値以下であり、弾性範囲にあると判断され、耐震健全性は確保されているものと評価した。

— : 最大応力発生位置 (部材種別毎) を示す。
