敷地周辺海域（大陸棚外縁断層周辺）の代表測線における地質解釈の補正前後比較

No.4 測線の音波探査記録および海底地質断面図	備考
補正前

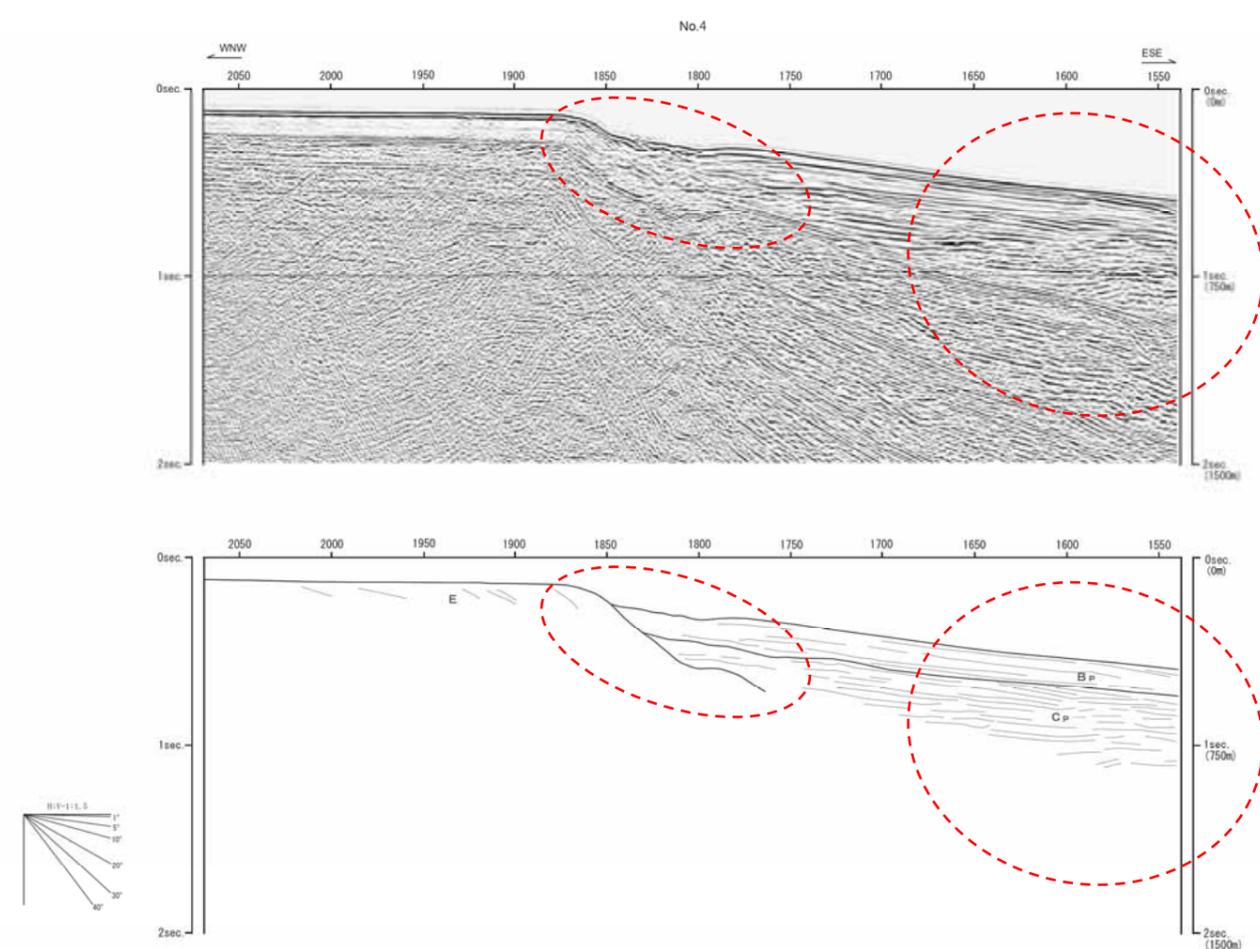
<p>第3.2-114図(1) 大陸棚外縁周辺の音波探査記録及び海底地質断面図</p>	<p>No.4 測線の位置図を以下に示します。</p>

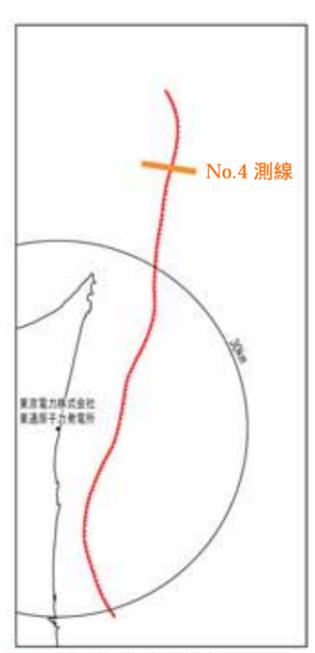
<p>【新編】「日本の活断層」 (活断層研究会, 1991)による断層</p>
補正後

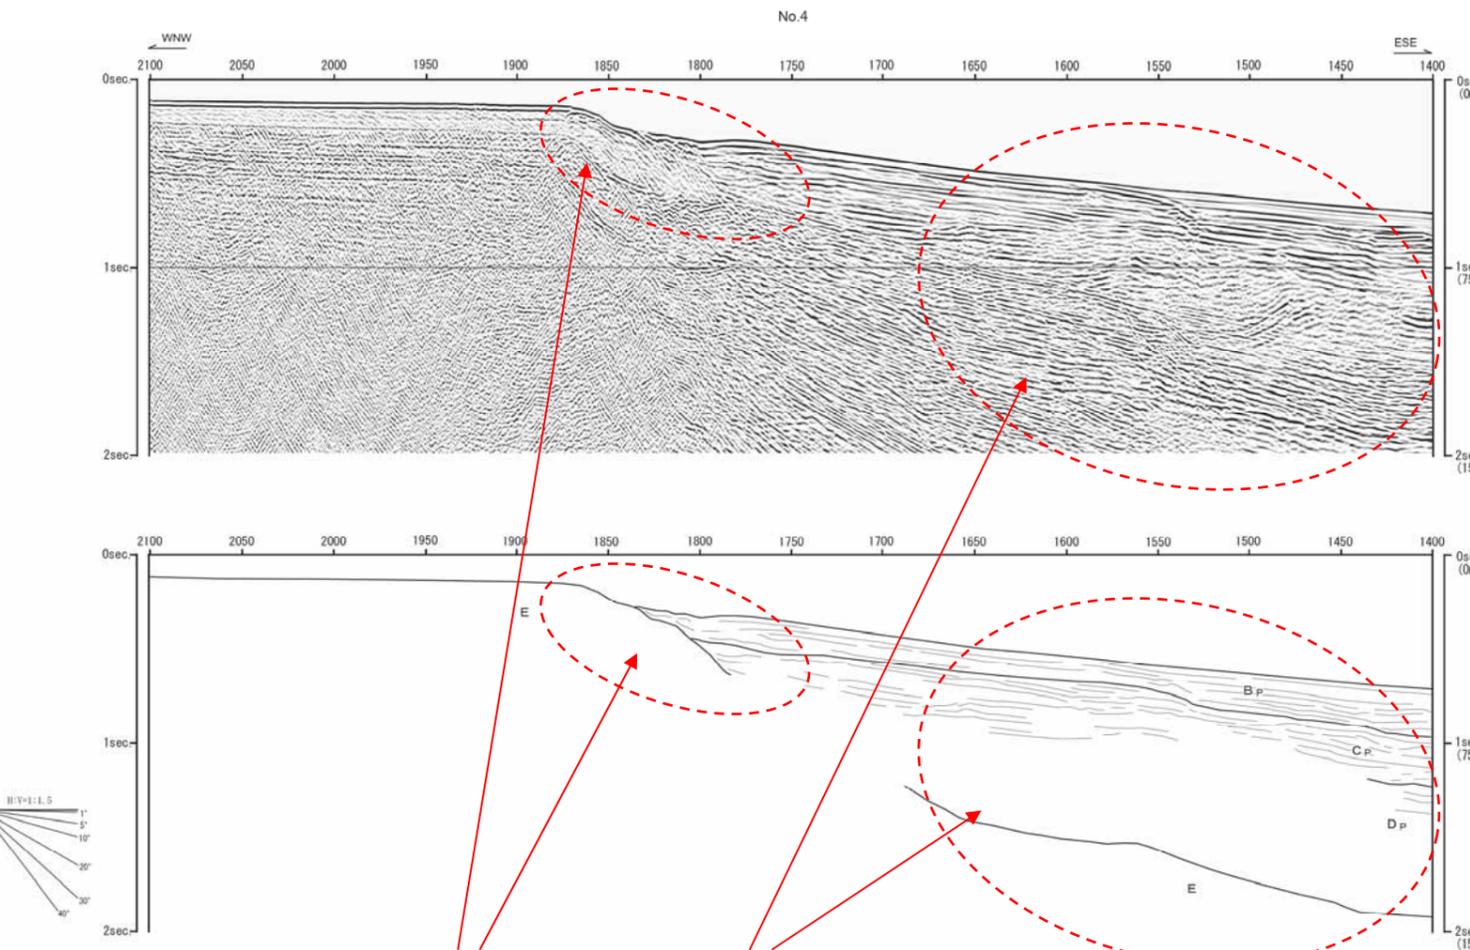
<p>音波探査記録を再処理した結果、地質構造が明瞭になったことから地質解釈の一部を見直した。</p> <p>第3.2-114図(1) 大陸棚外縁周辺の音波探査記録及び海底地質断面図</p>	<p>補正後の音波探査記録及び海底地質図は、原子力安全委員会 地震・地震動評価委員会及び施設健全性評価委員会ワーキンググループ4における東北電力株式会社・日本原燃株式会社の大陸棚外縁断層の活動性評価に対する指摘を踏まえ実施した海上音波探査記録の再処理結果と、再処理結果をもとに見直した地質解釈に基づいています。</p> <p>なお、地質解釈の見直しによる断層の活動性評価に影響はなく、耐震安全性評価に変更はありません。</p>
