**福島第二原子力発電所**

**東北地方太平洋沖地震に伴う原子炉施設への影響について**

**平成 23 年 8 月**

**東京電力株式会社**

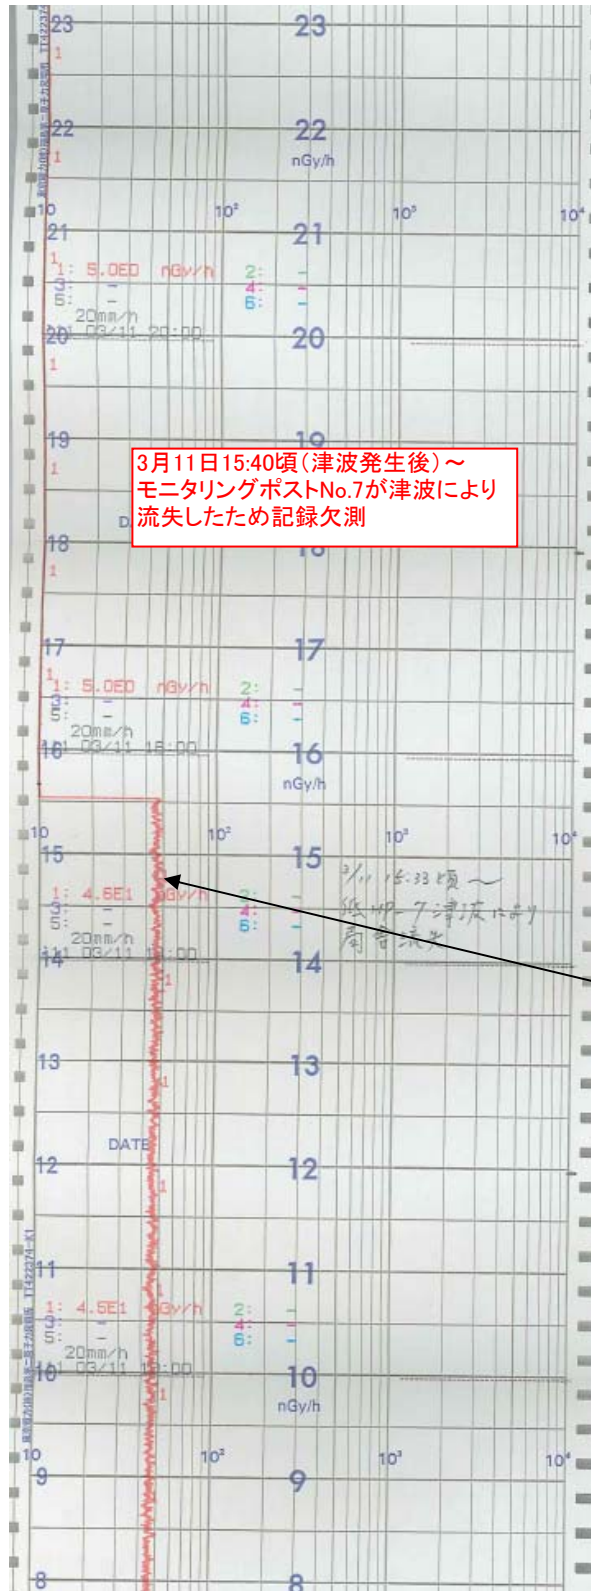
3月11日15:40頃(津波発生後)～  
モニタリングポストNo.7が津波により  
流失したため記録欠測
