福島第一原子力発電所の原子炉建屋の現状の
耐震安全性および補強等に関する検討に係る報告書
(その3)

平成23年8月

東京電力株式会社

添付資料 - 1 : 2号機の原子炉建屋の耐震安全性評価に関する詳細

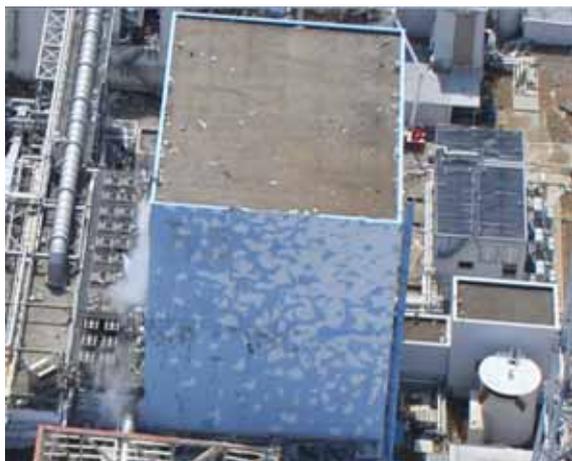
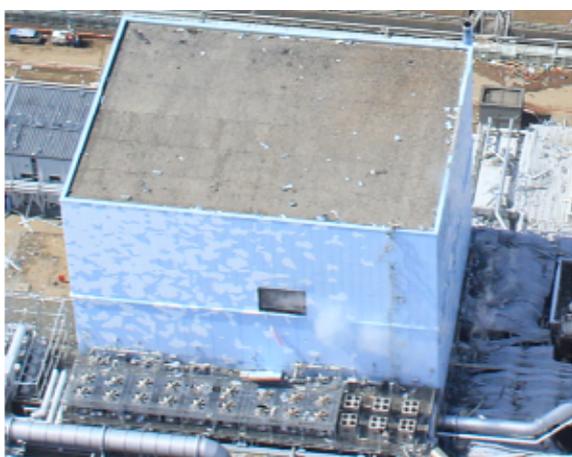
2号機の原子炉建屋については、図 - 1.1 に示す外観写真（平成 23 年 3 月 24 日撮影）の通り、外観写真からは外見上の損傷は確認できない。東面の外観写真よりブローアウトパネルが開放していることが確認できるが、非構造部材であり、建屋の構造上は問題ないものと考えられる。建屋内部については線量が高く立入が制限されているため、確認は出来ないものの、現時点で原子炉建屋には構造的な損傷は無いものと評価した。

図 - 1.1 2号機原子炉建屋の外観写真

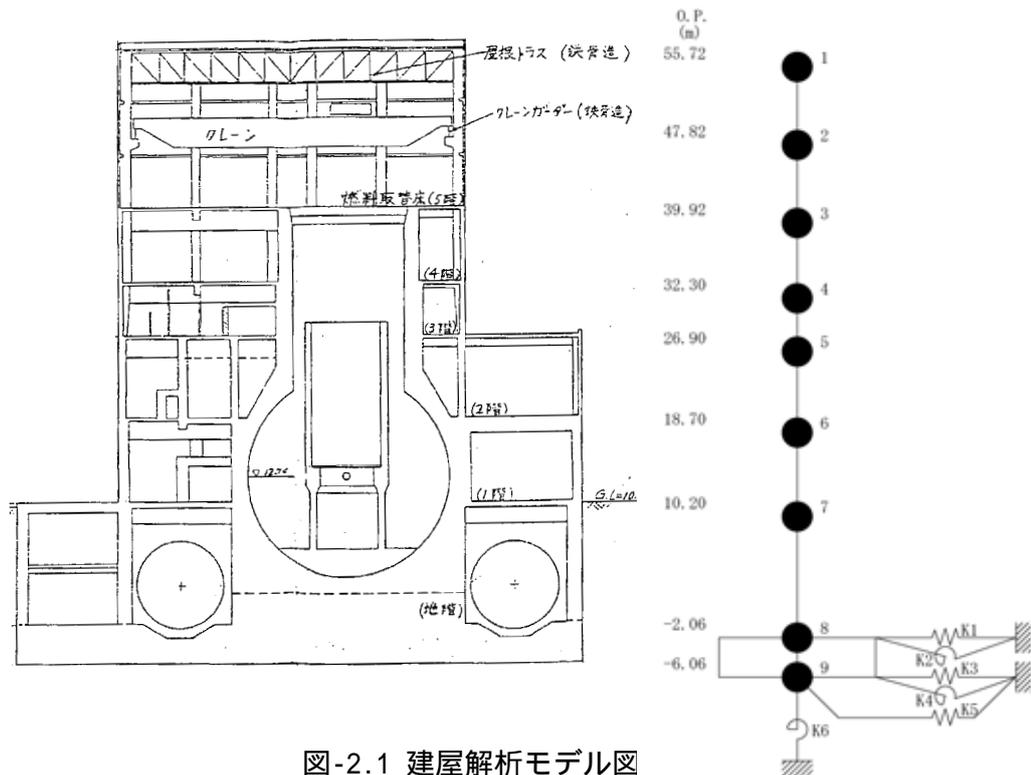
耐震バックチェックにおける地震応答解析は、基準地震動 S_s を用いた地震応答解析（時刻歴応答解析法）によることとし、建物・構築物や地盤の特性を適切に表現できるモデル（図-2.1）を設定した上で実施した。

図-2.1 建屋解析モデル図

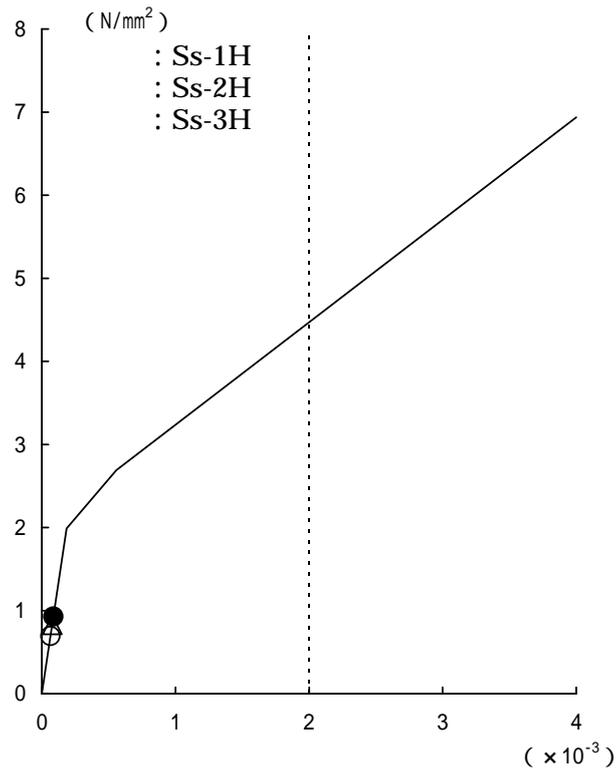
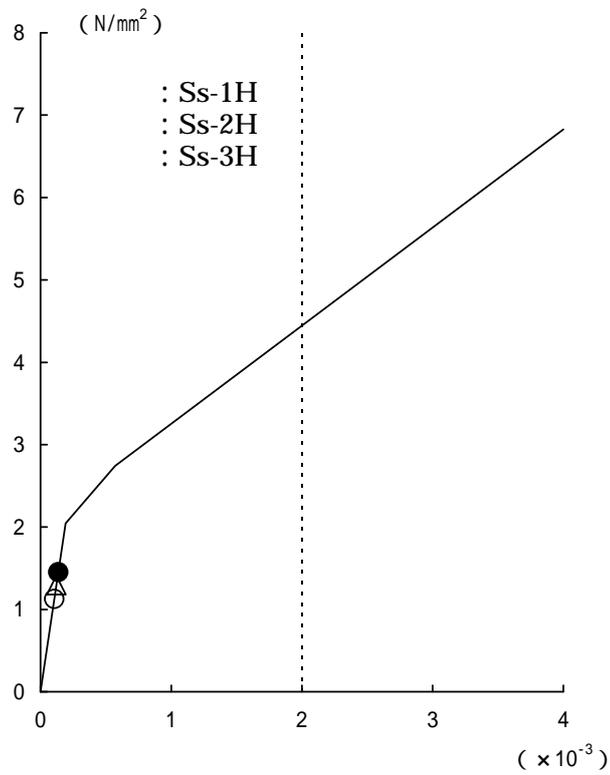
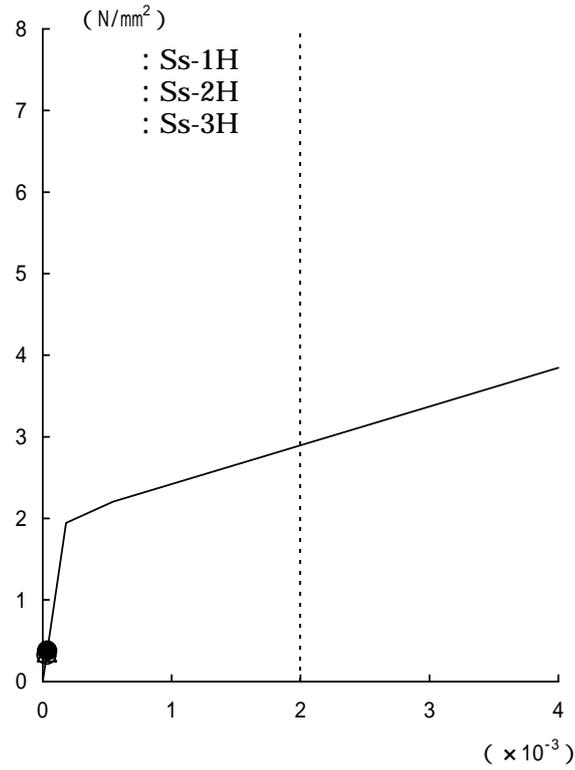
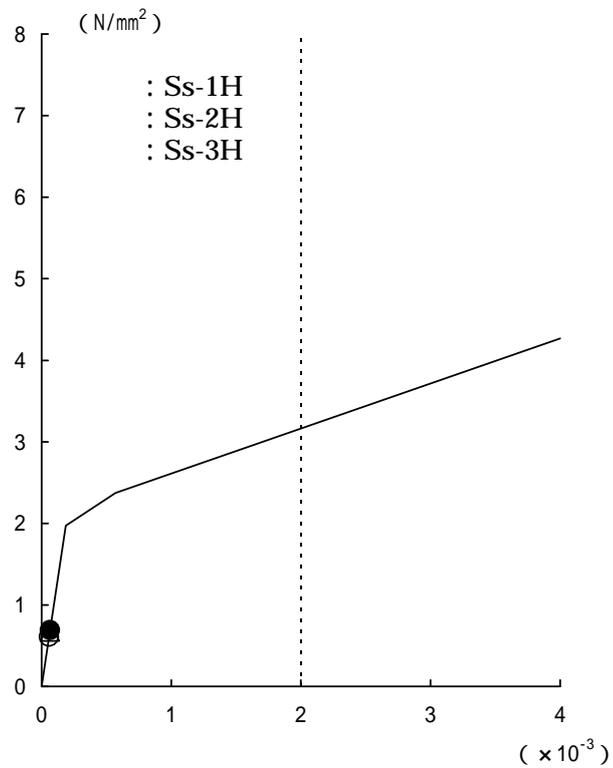
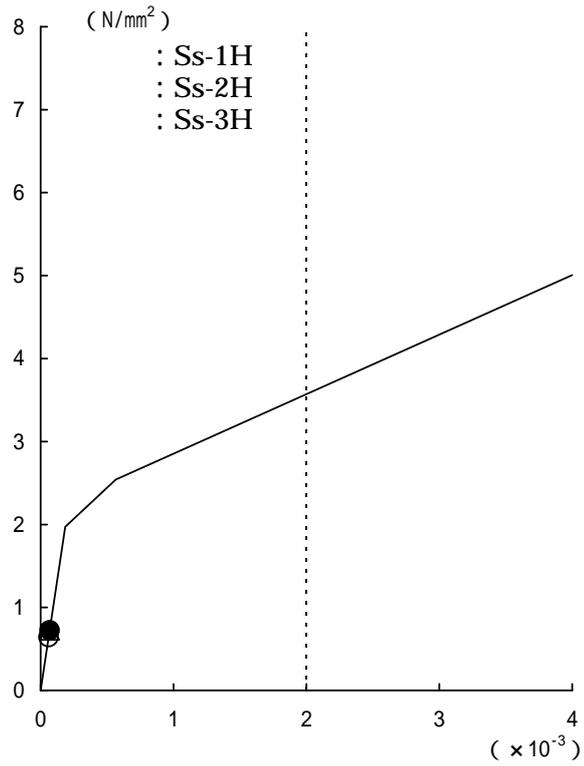
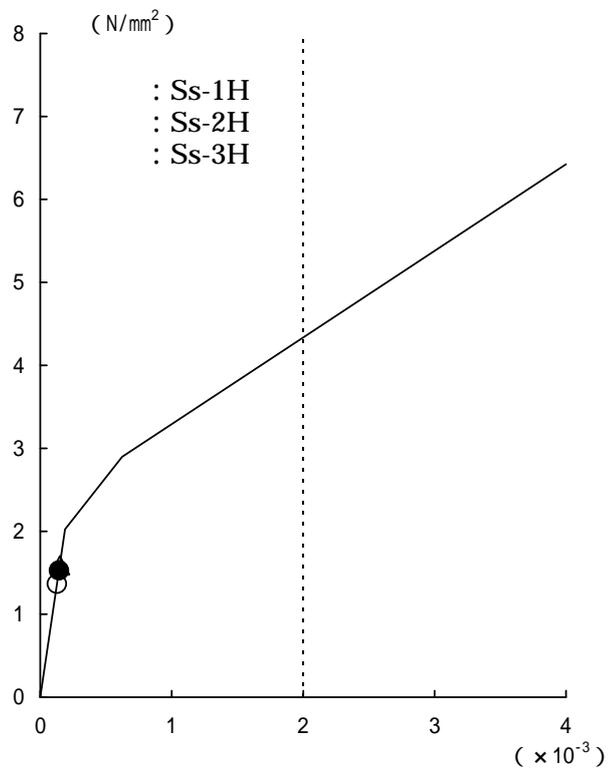
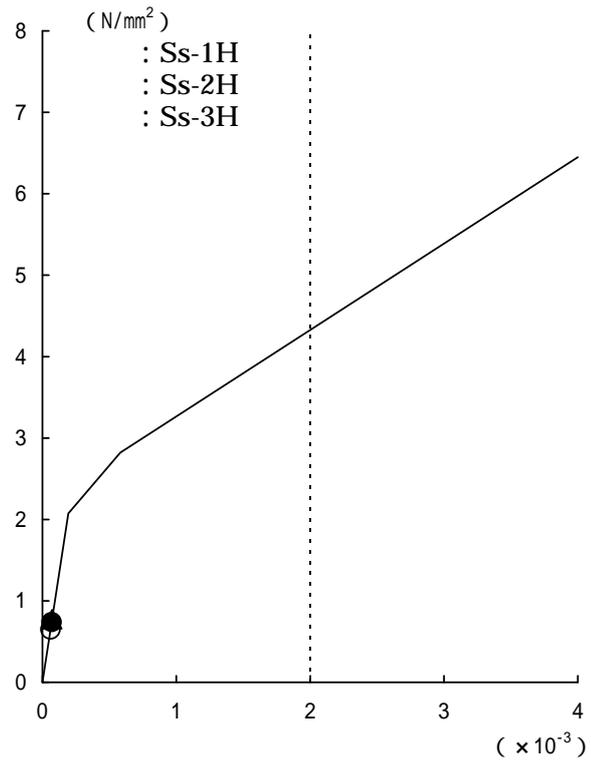
表-2.1 および表-2.2 に耐震壁のせん断ひずみ一覧を示す。また図-2.2～図-2.15 に基準地震動 Ss に対する最大応答値を耐震壁のせん断スケルトン曲線上に示す。せん断ひずみは、最大で 0.17×10^{-3} (Ss-1H, EW 方向, 5F) であり、評価基準値 (4.0×10^{-3}) に対して十分余裕がある。

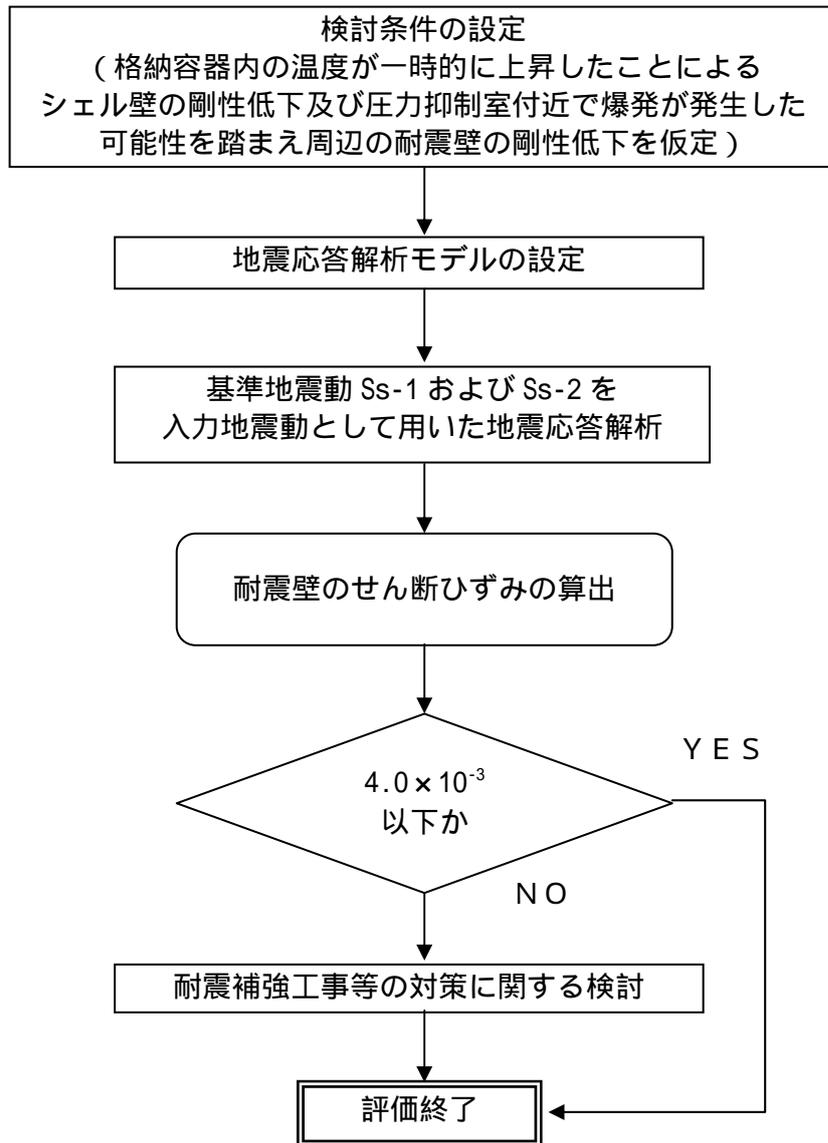
2 号機原子炉建屋の地震応答解析の評価手順例を図-1.1 に示す。

図-1.1 2号機原子炉建屋の地震応答解析の評価手順例

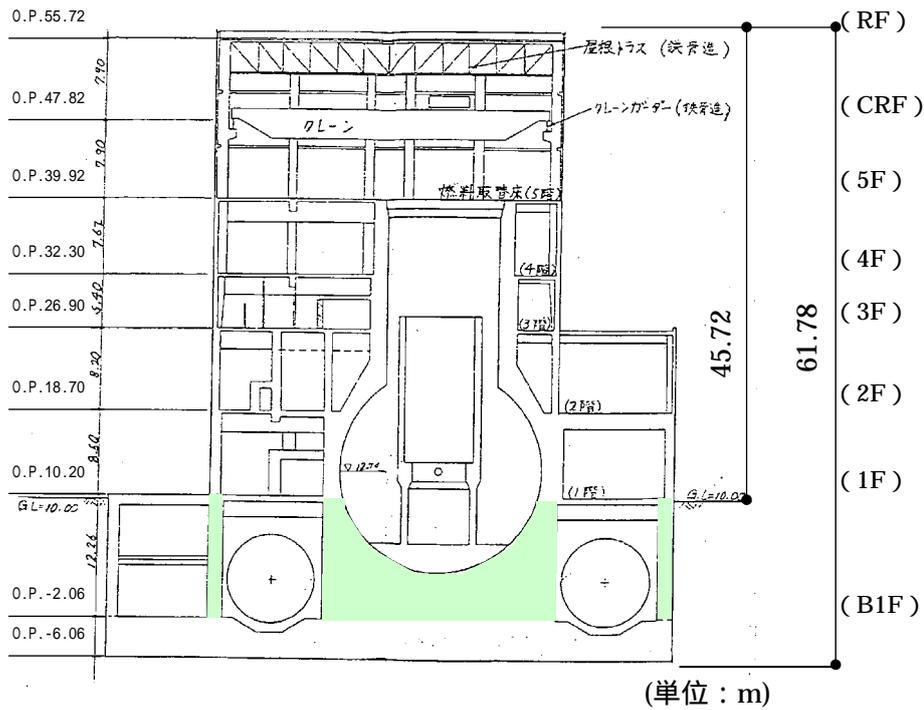
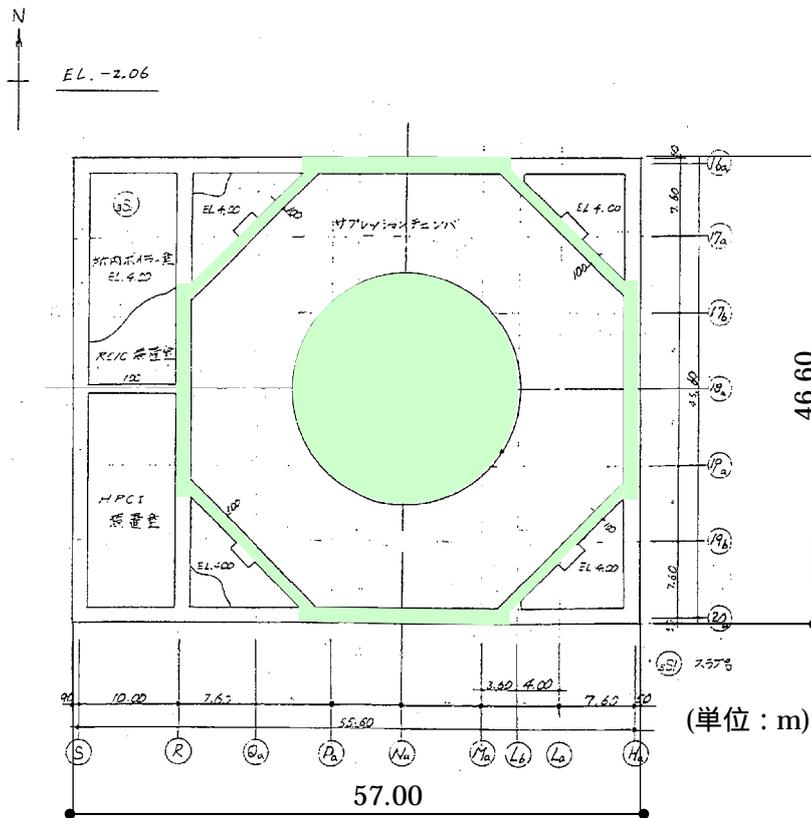
図-2.2 圧力抑制室付近で爆発が発生したと仮定し初期剛性を 90%に低下させる部位

また、3月15日に建屋地下一階部分にある圧力抑制室付近で異音が発生したことが確認されている。これを踏まえ、圧力抑制室付近で爆発が発生したと仮定し、周囲の耐震壁の剛性が低下した可能性を考慮して、圧力抑制室付近の耐震壁のコンクリートの剛性を初期剛性の90%とする(図-2.2)。

剛性を 90%に低下させる部位:

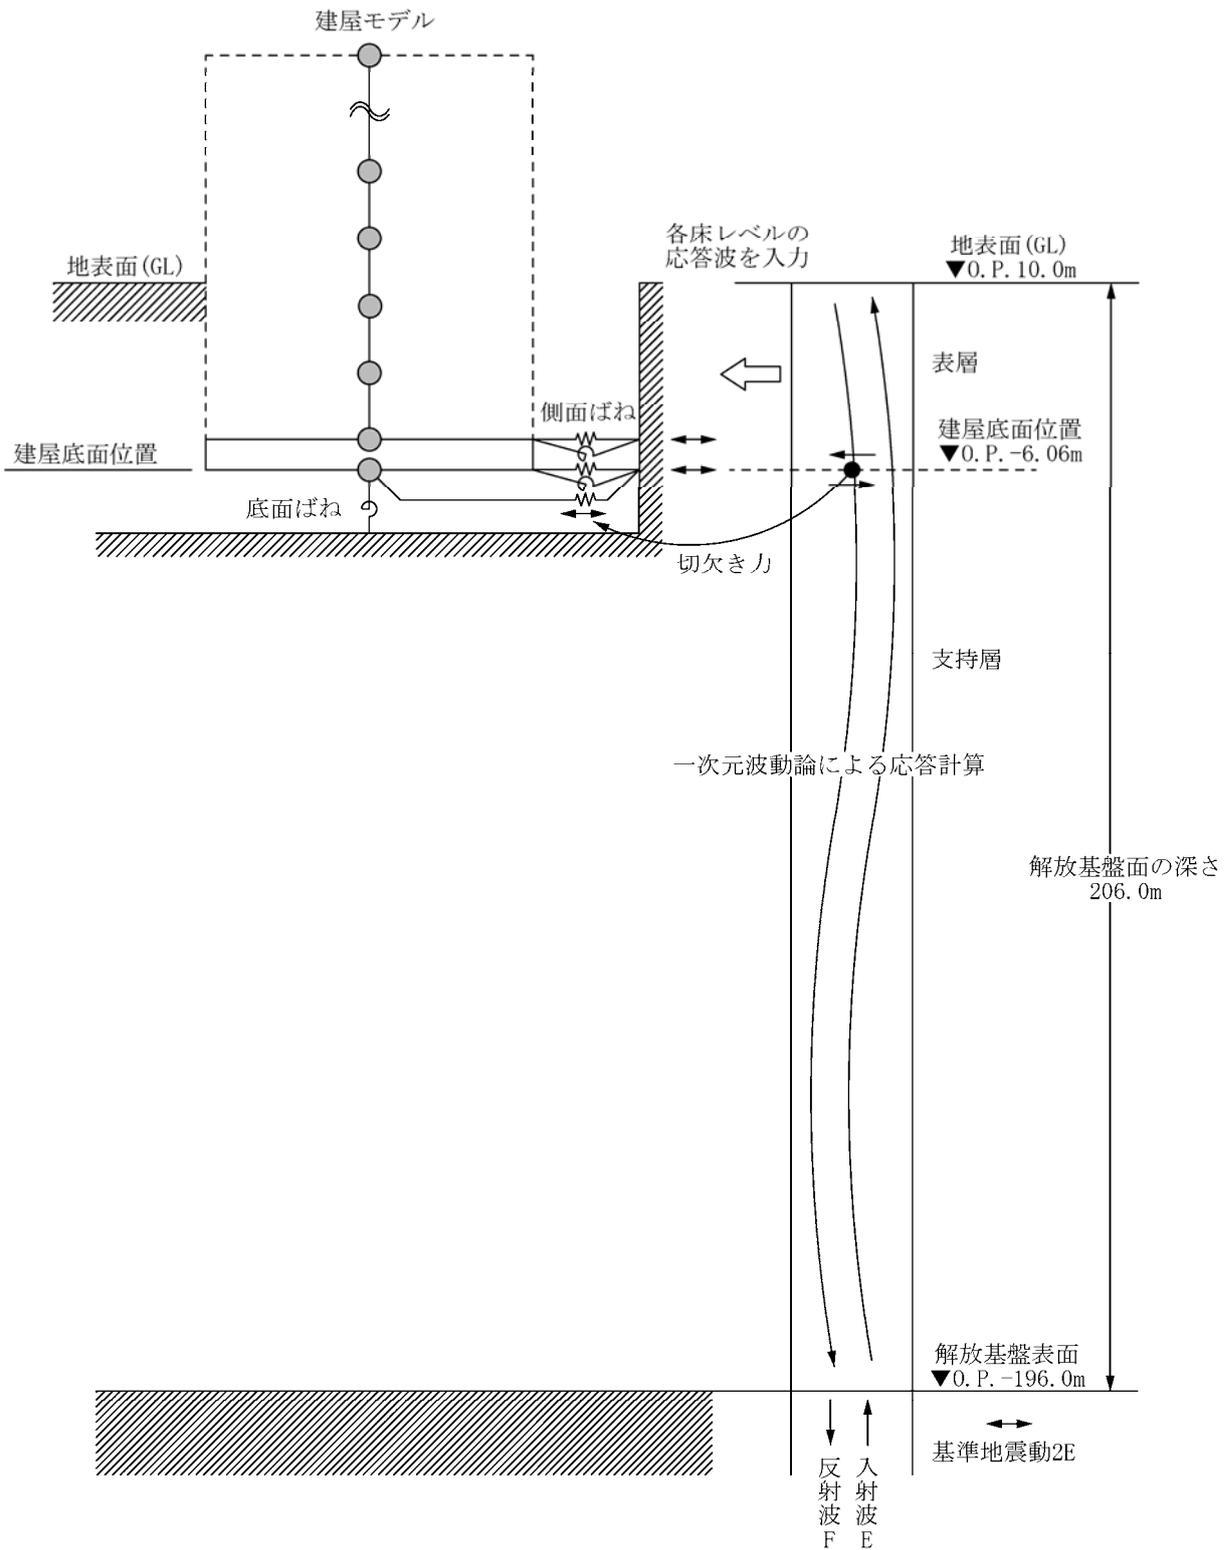
地震応答解析に用いる入力地震動の概念図を図-3.1 に示す。モデルに入力する地震動は、一次元波動論に基づき、解放基盤表面レベルに想定する基準地震動 Ss に対する地盤の応答として評価する。また、建屋基礎底面レベルにおけるせん断力を入力地震動に付加することにより、地盤の切欠き効果を考慮する。

図-3.1 地震応答解析に用いる入力地震動の概念図

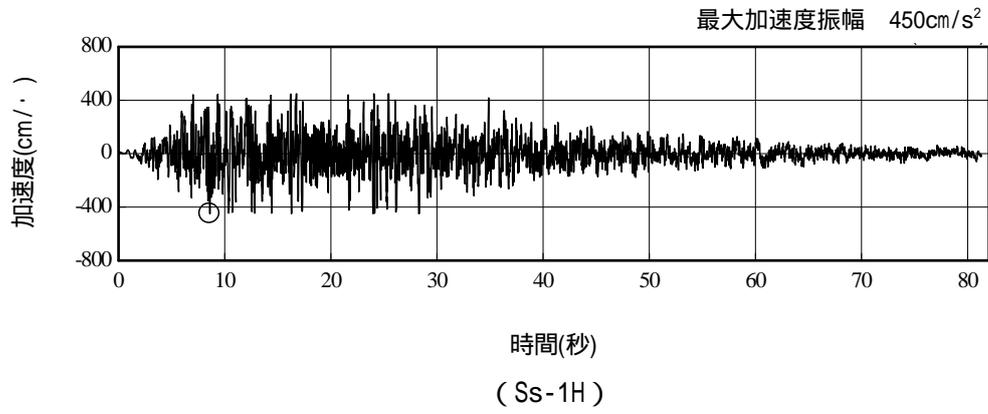
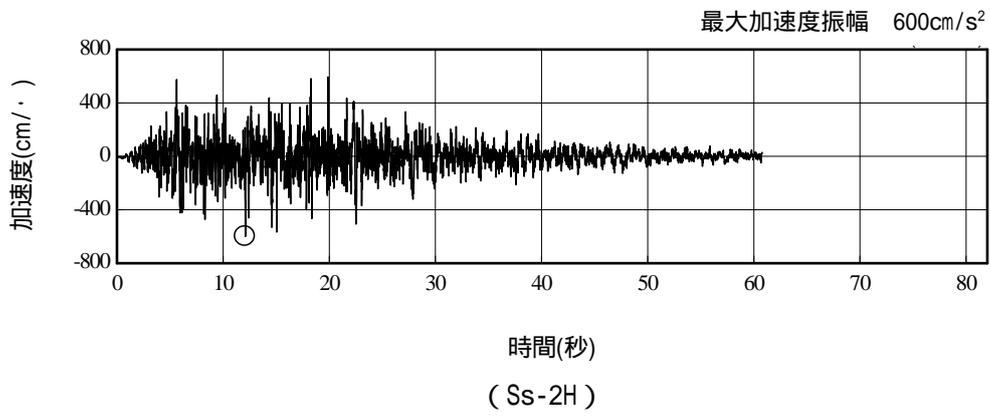
このうち、解放基盤表面位置 (O.P. -196.0m) における基準地震動 Ss-1 および Ss-2 の加速度波形について、図-3.2 に示す。

図-3.2 解放基盤表面位置における地震動の加速度時刻歴波形（水平方向）

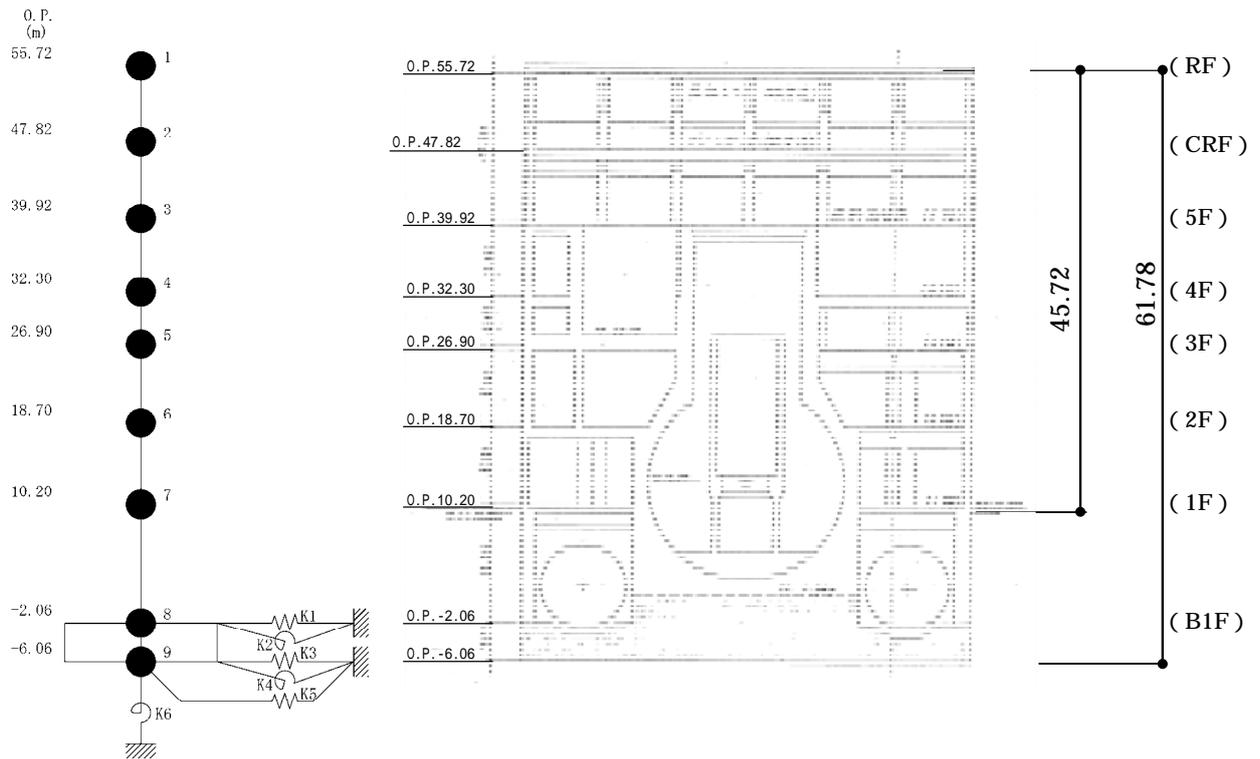
水平方向の地震応答解析モデルは、図-4.1 および図-4.2 に示すように、建屋を曲げ変形とせん断変形をする質点系とし、地盤を等価なばねで評価した建屋 - 地盤連成系モデルとする。建屋 - 地盤連成系としての効果は地盤ばねおよび入力地震動によって評価される。解析に用いるコンクリートの物性値を表-4.1 に、建屋解析モデルの諸元を表-4.2 に示す。

図-4.1 2号機原子炉建屋 地震応答解析モデル (NS方向)

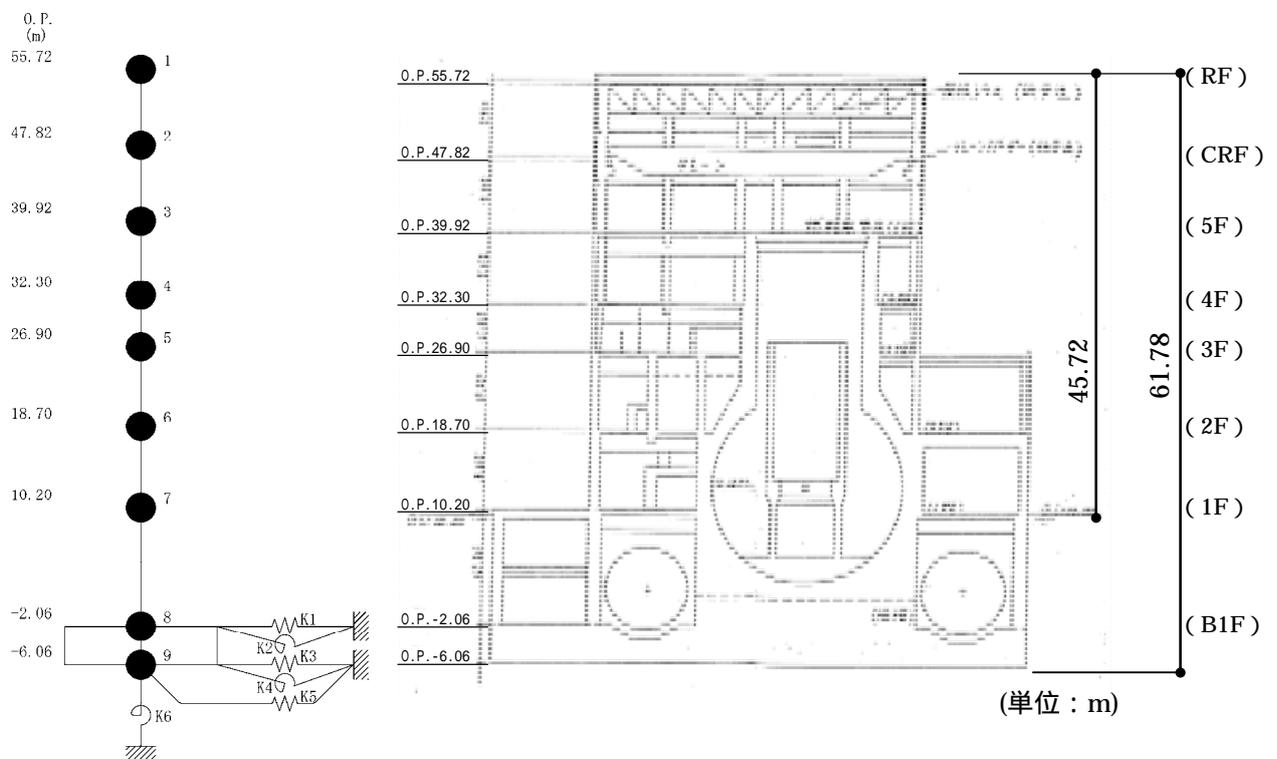
図-4.2 2号機原子炉建屋 地震応答解析モデル (EW方向)

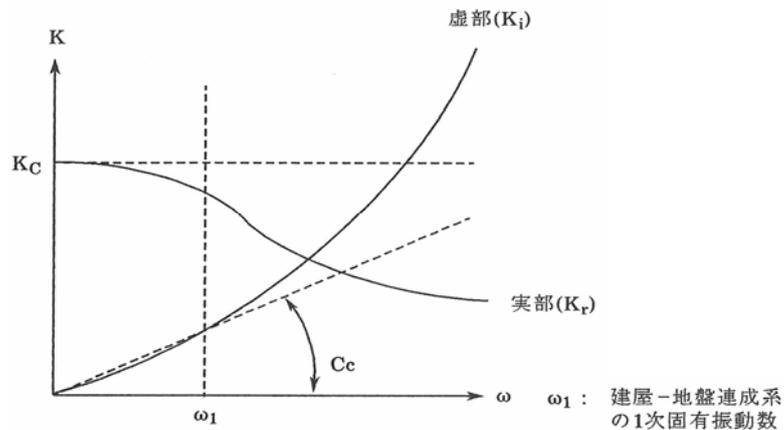
地盤ばねは振動数に依存した複素剛性として得られるが、図-4.3 に示すようにばね定数 (K_c) として実部の静的な値を、また、減衰係数 (C_c) として建屋 - 地盤連成系の 1 次固有振動数に対応する虚部の値と原点を結ぶ直線の傾きを採用することにより近似する。

図-4.3 地盤ばねの近似

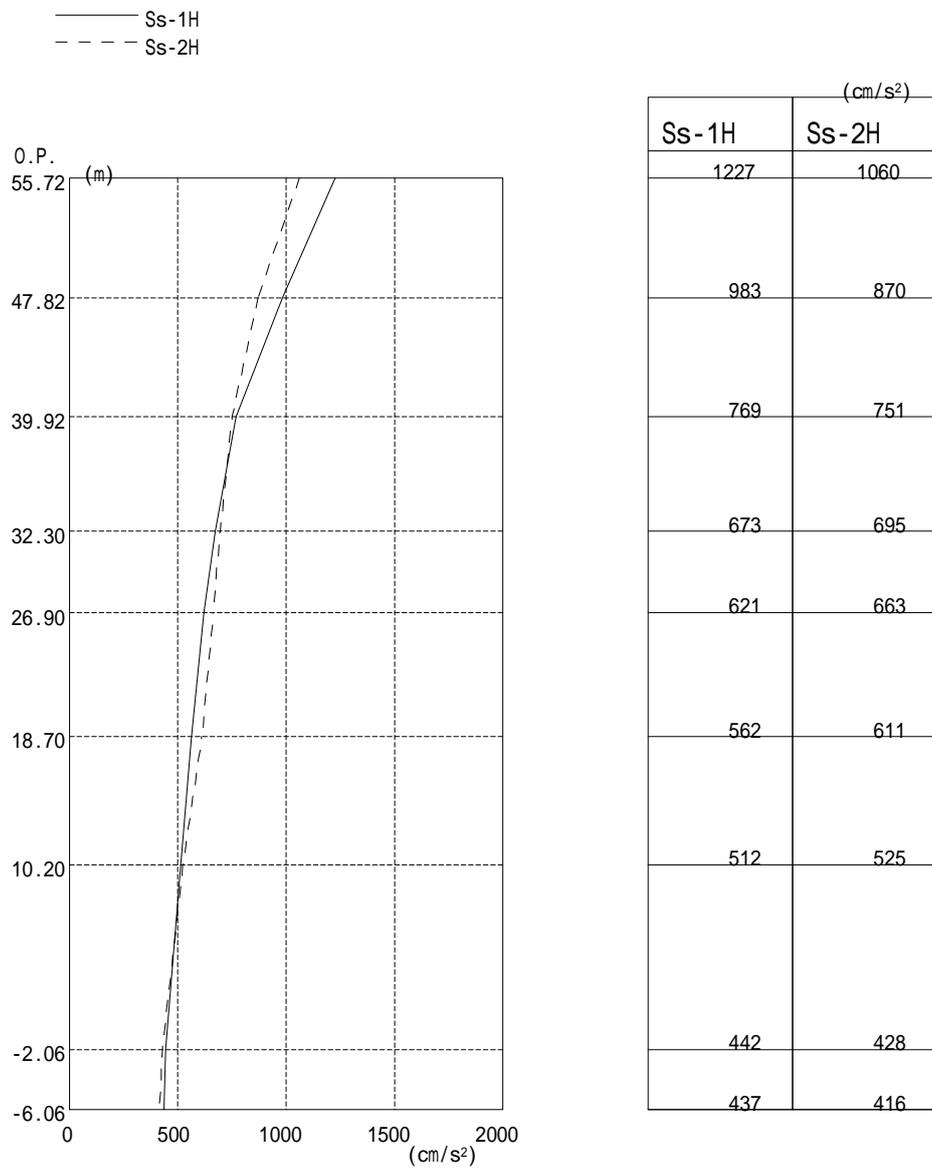
地震応答解析により求められた NS 方向、EW 方向の最大応答加速度を図-5.1 および図-5.2 に示す。

図-5.1 最大応答加速度 (NS 方向)

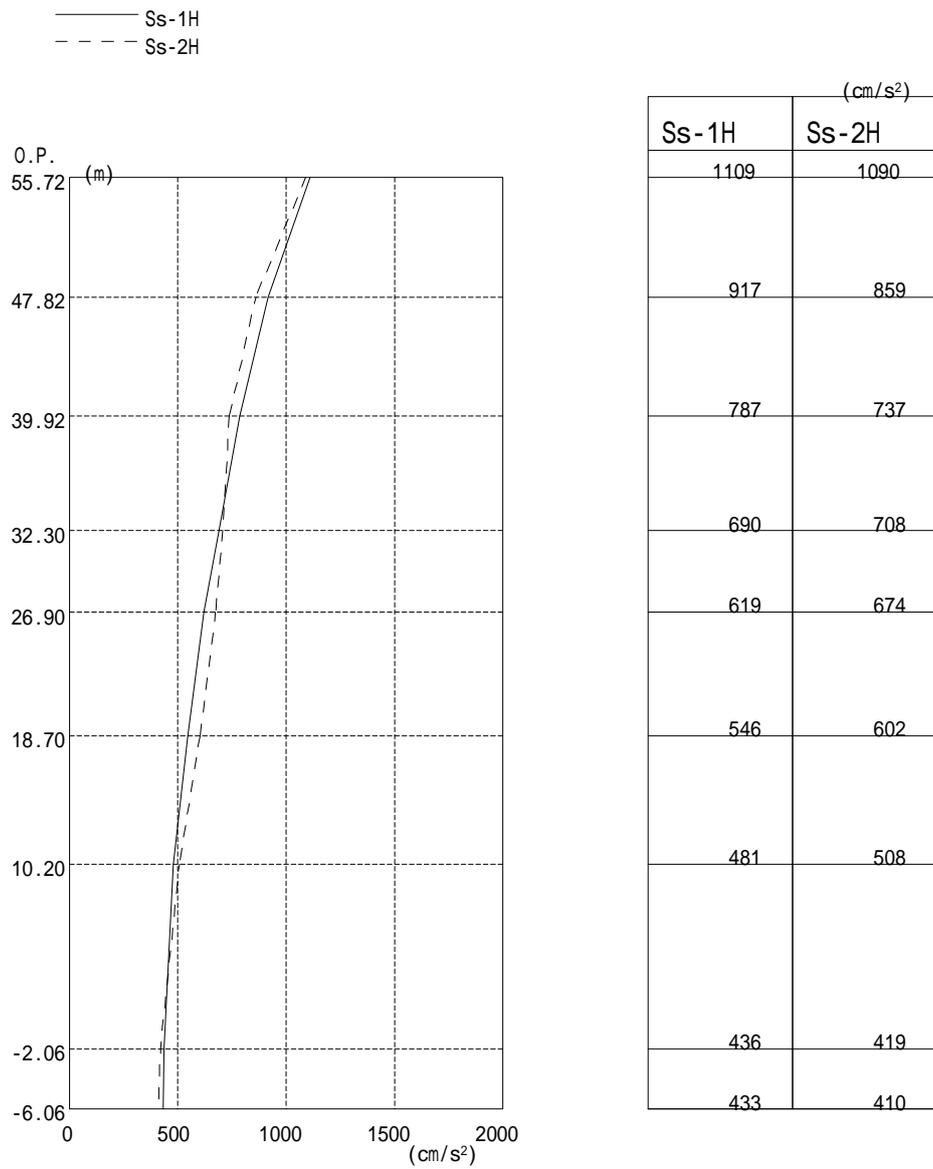
图-5.2 最大応答加速度 (EW 方向)

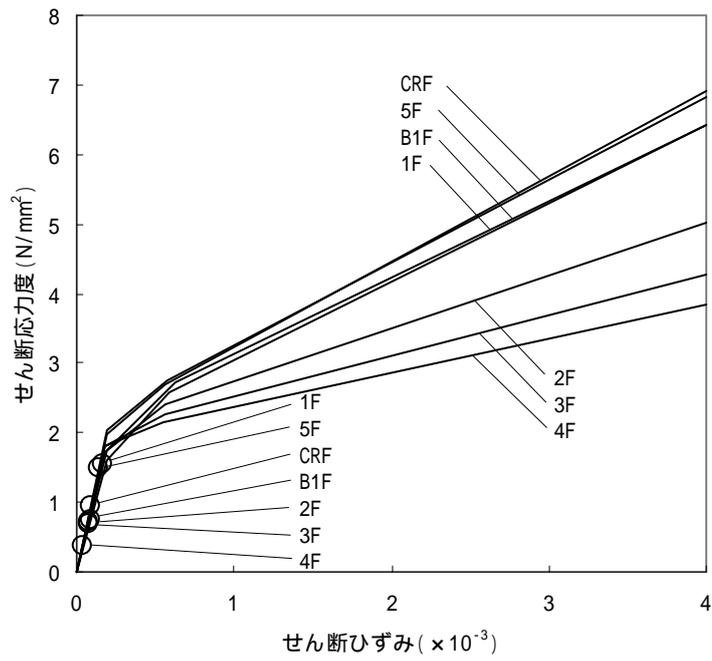
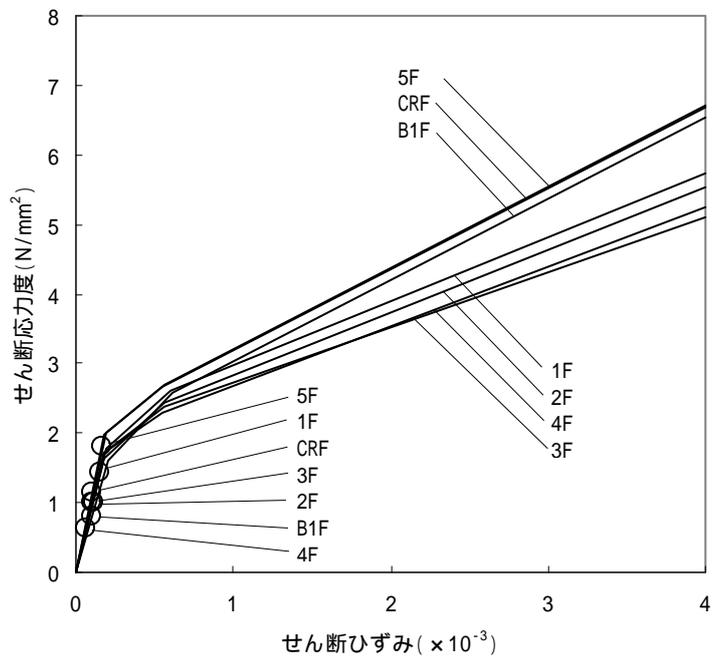
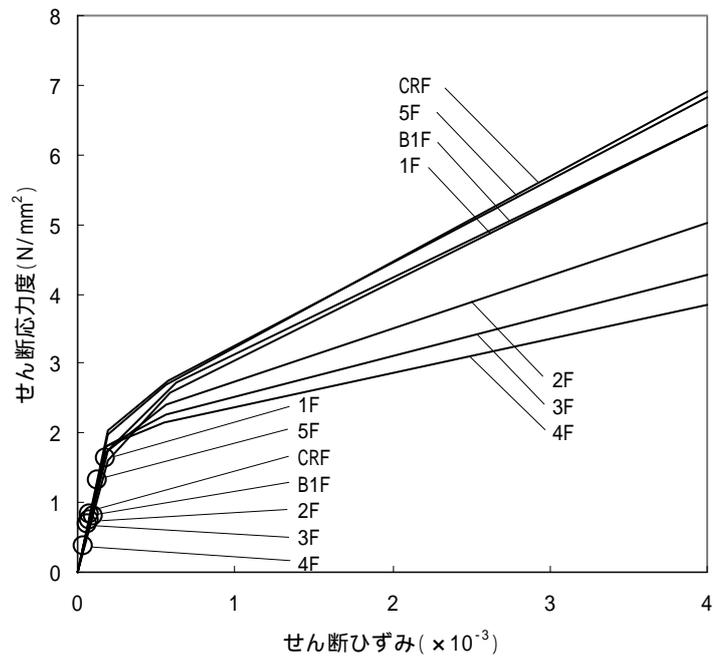
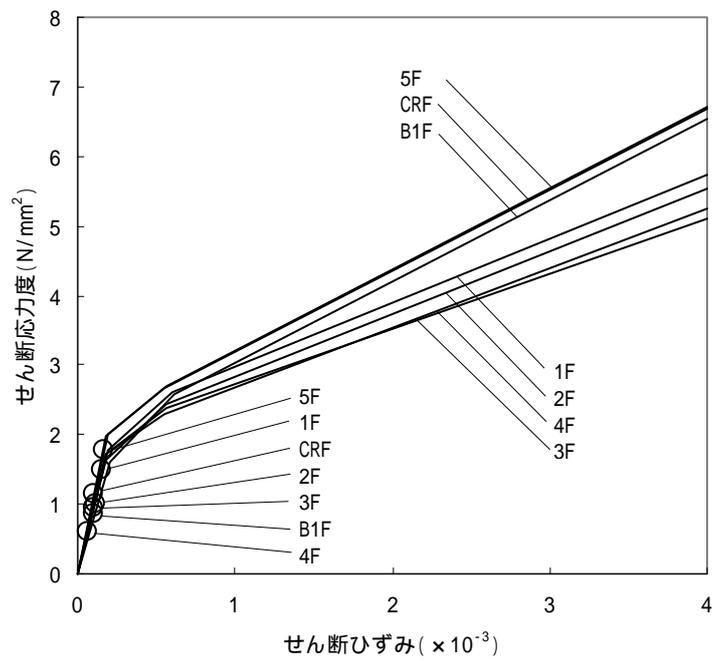
表-6.1 及び表-6.2 に耐震壁のせん断ひずみ一覧を示す。図-6.1、図-6.2 および図-6.3、図-6.4 に基準地震動 Ss-1 および基準地震動 Ss-2 に対する最大応答値を耐震壁のせん断スケルトン曲線上に示す。せん断ひずみは、最大で 0.18×10^{-3} (Ss-2H, NS 方向, 1F) であり、評価基準値 (4.0×10^{-3}) に対して十分余裕がある。

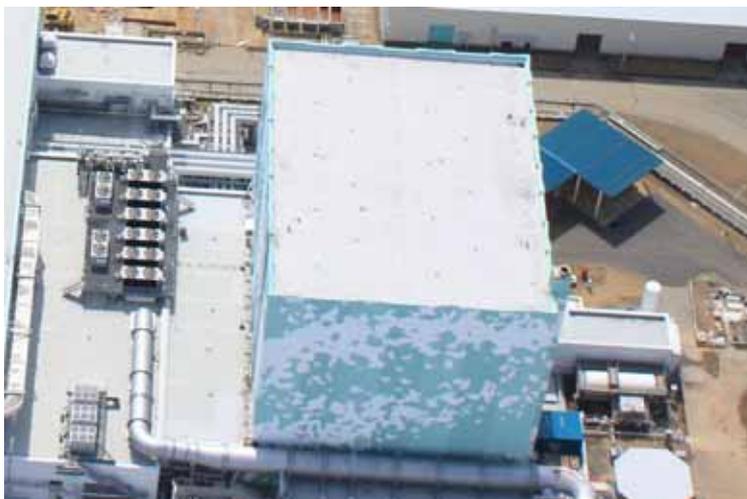
5号機の原子炉建屋は、既に冷温停止状態を維持しており、外見上の損傷は見られない(図-1.1)。また、建屋内部についても、現状で得られている写真からは構造的な損傷は確認されていない(付録-2.1)。したがって、このような状況を踏まえると、建屋の耐震性という観点からは、耐震バックチェックの解析結果(『福島第一原子力発電所 「発電用原子炉施設に関する耐震設計審査指針」の改訂に伴う耐震安全性評価結果 中間報告書(改訂2)』平成22年4月19日)をそのまま適用できるものと考えられ、本評価では、耐震バックチェックで実施した地震応答解析結果を用いて耐震安全性評価を実施することとした。

図-1.1 外観写真(北面、3月24日撮影)

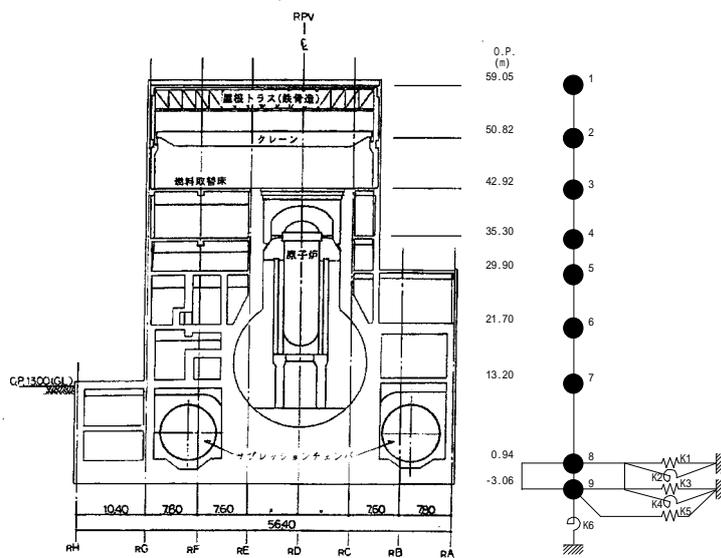
耐震バックチェックにおける地震応答解析は、基準地震動 S_s を用いた地震応答解析（時刻歴応答解析法）によることとし、建物・構築物や地盤の特性を適切に表現できるモデル（図-2.1）を設定した上で実施した。

図-2.1 建屋解析モデル図
