福島第一原子力発電所の原子炉建屋の現状の
耐震安全性および補強等に関する検討に係る報告書
(その3)

平成23年8月

東京電力株式会社

添付資料 - 1 : 2号機の原子炉建屋の耐震安全性評価に関する詳細

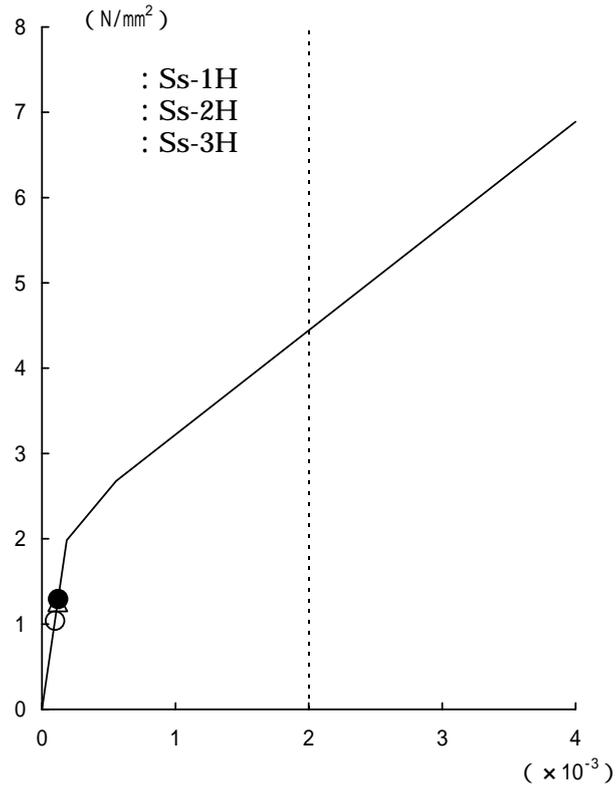
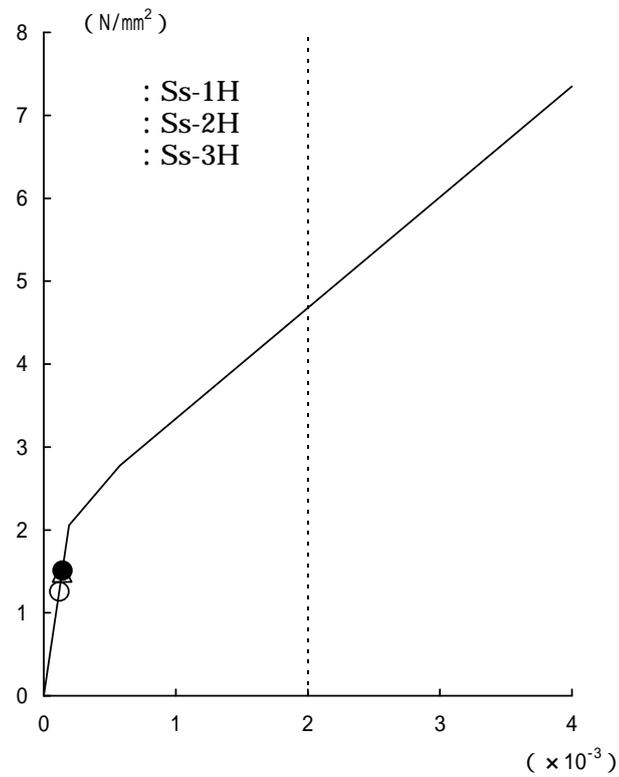
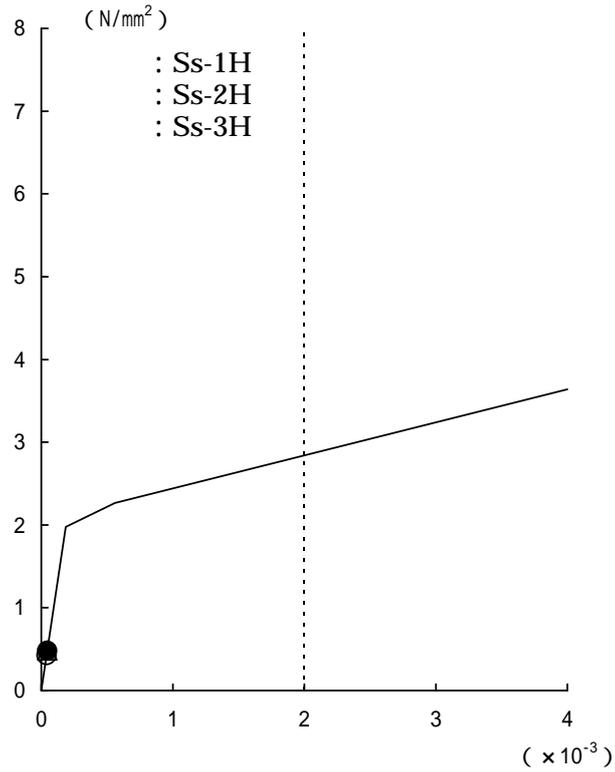
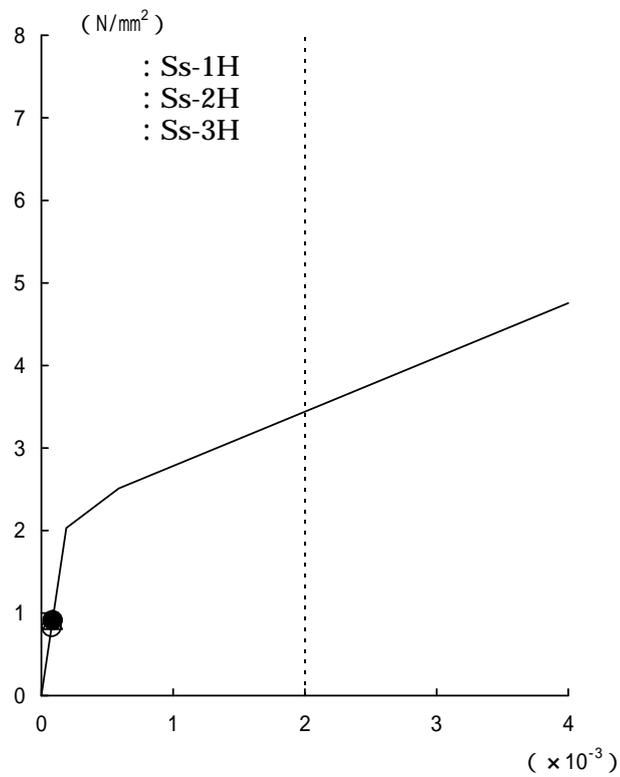
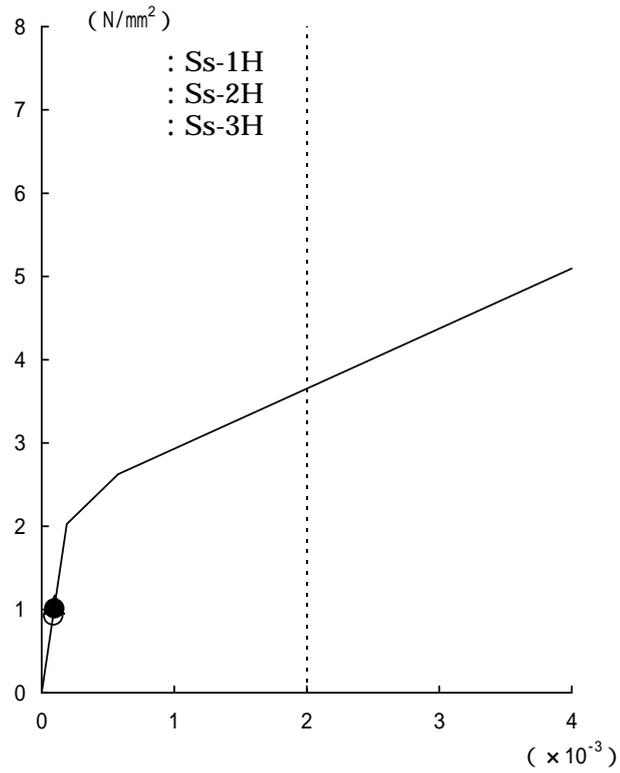
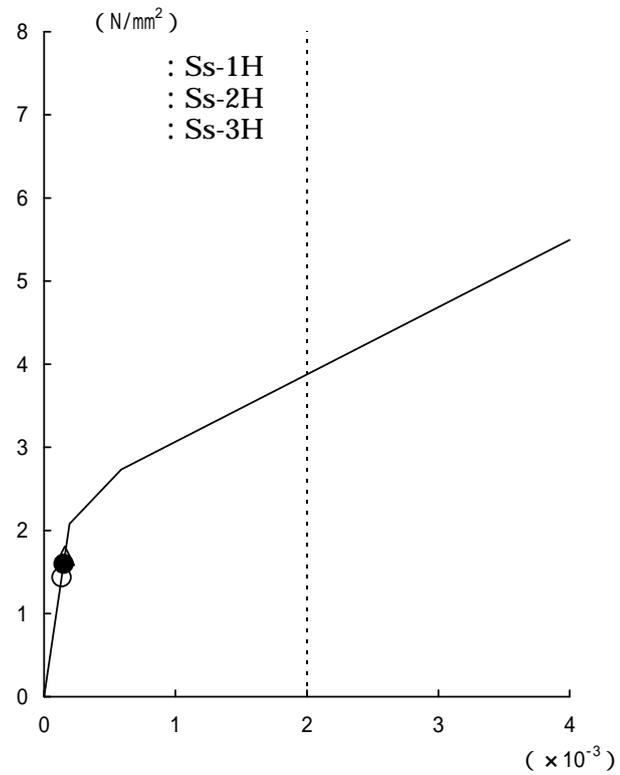
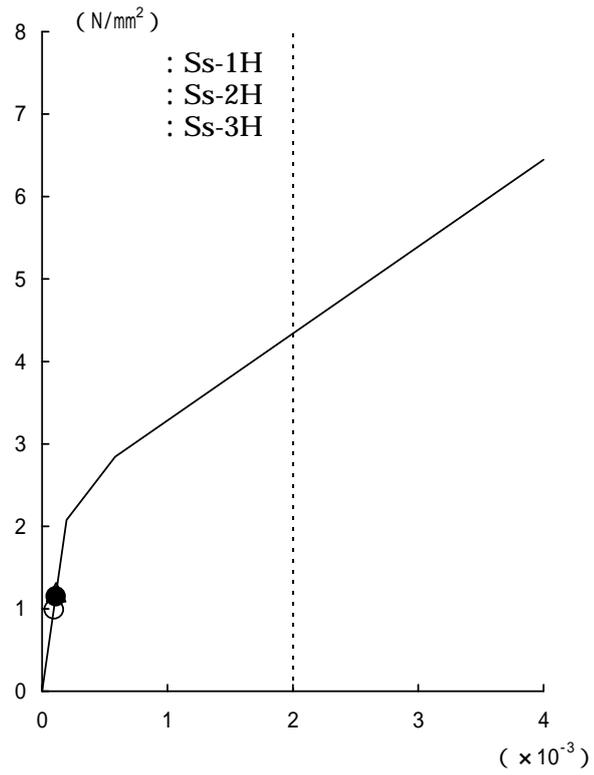
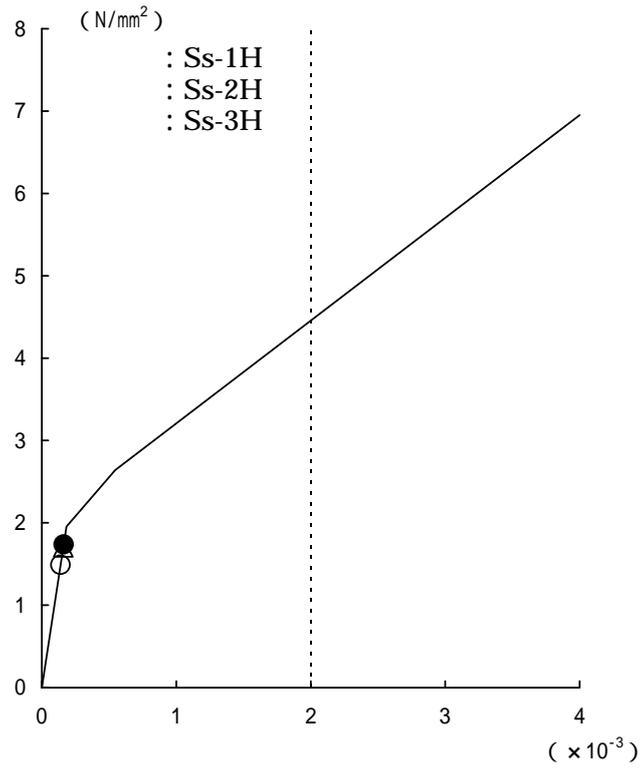
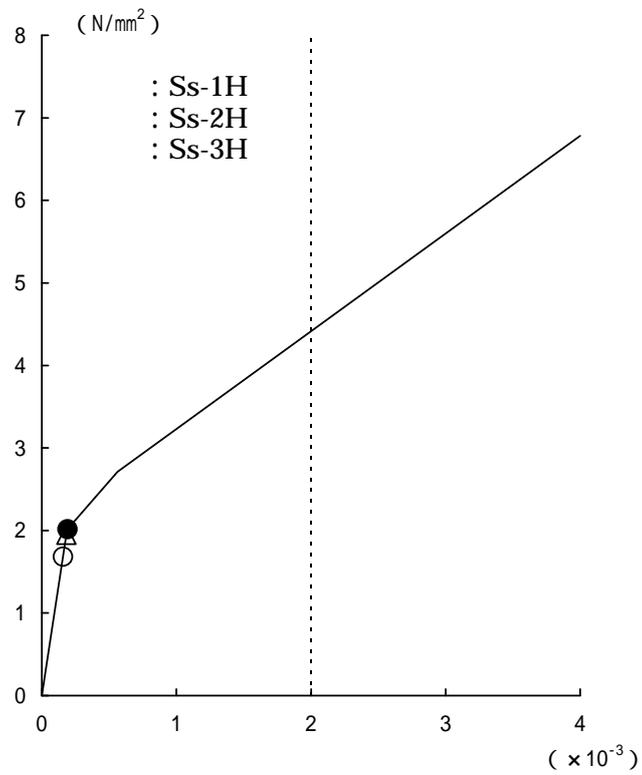
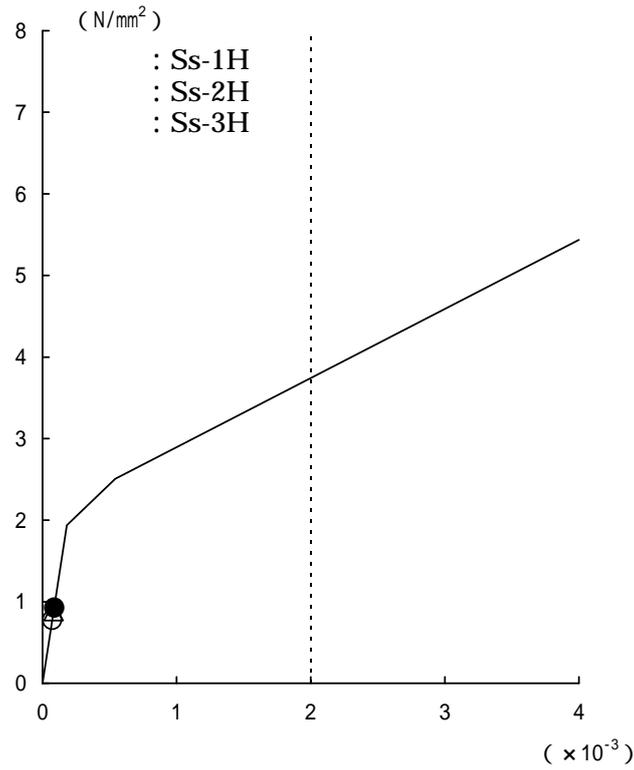
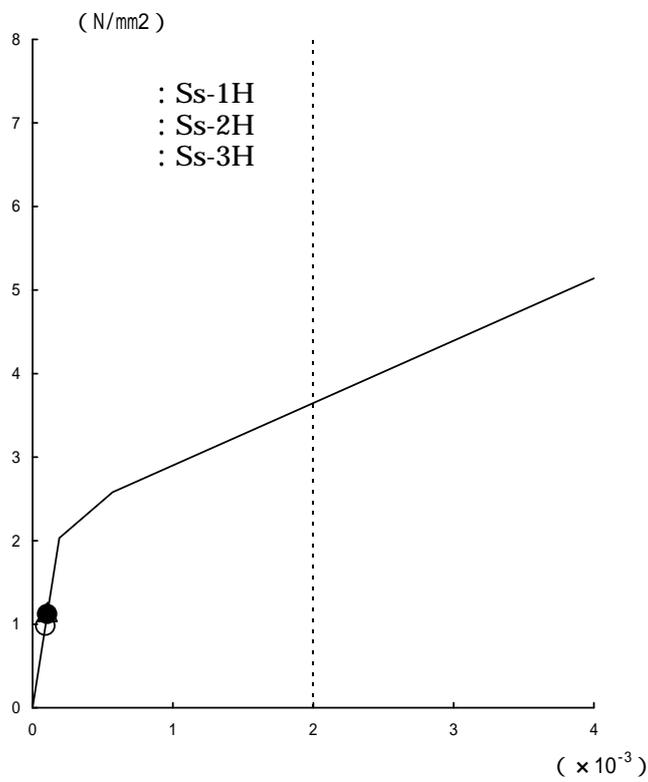
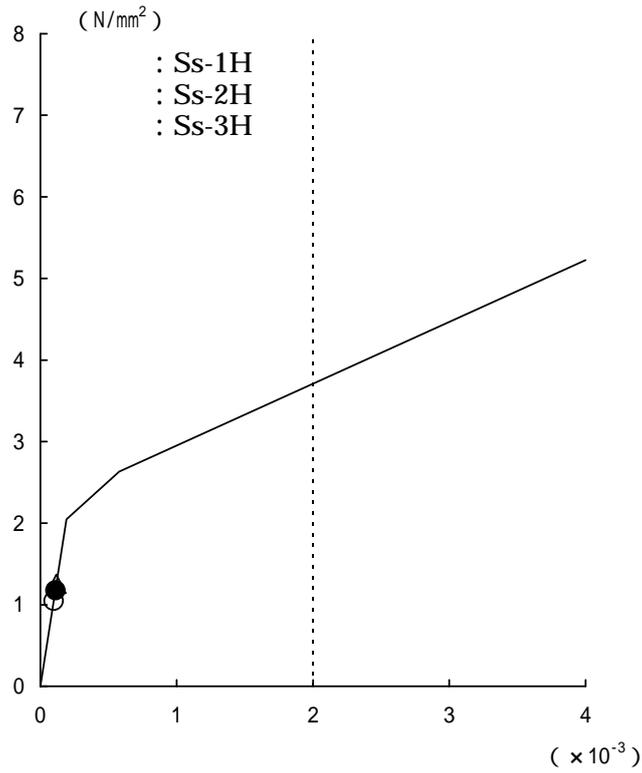
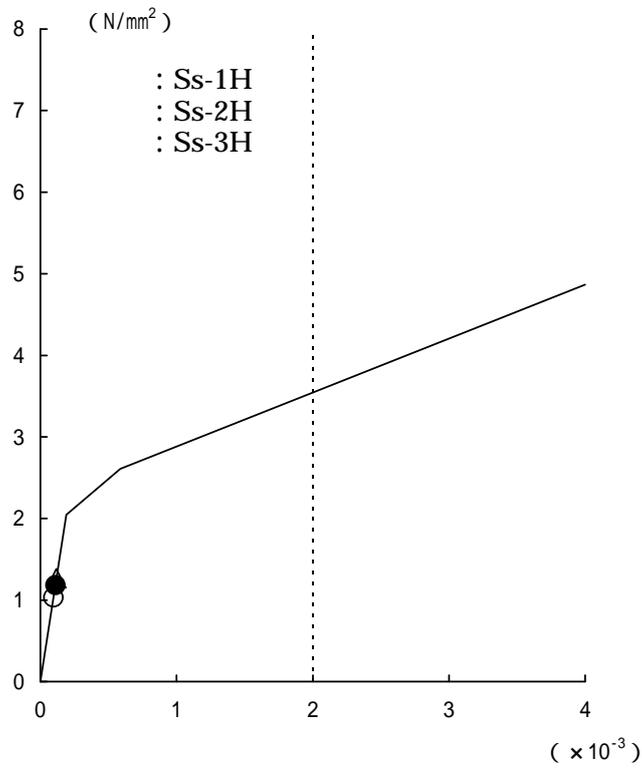
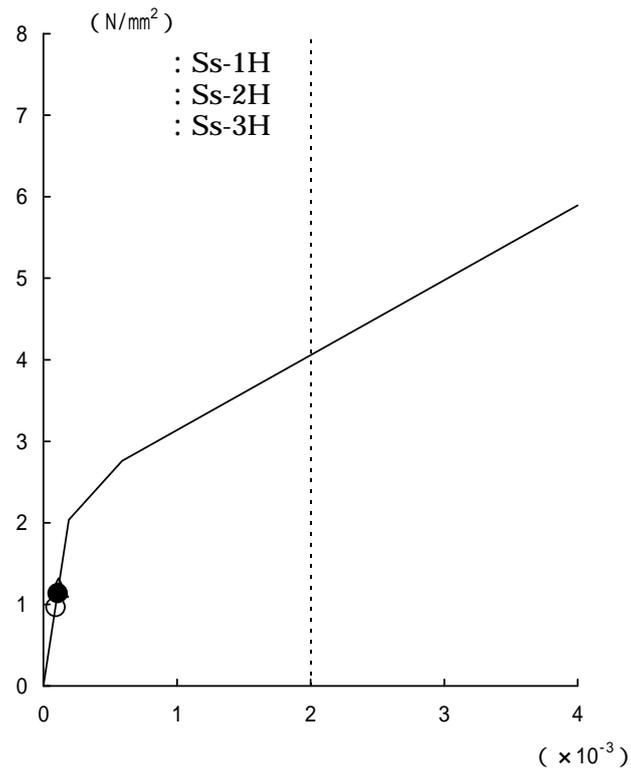
表-2.1および表-2.2に耐震壁のせん断ひずみ一覧を示す。また図-2.2～図-2.15に基準地震動Ssに対する最大応答値を耐震壁のせん断スケルトン曲線上に示す。せん断ひずみは、最大で 0.19×10^{-3} (Ss-1H, EW方向, 5F) であり、評価基準値 (4.0×10^{-3}) に対して十分余裕がある。

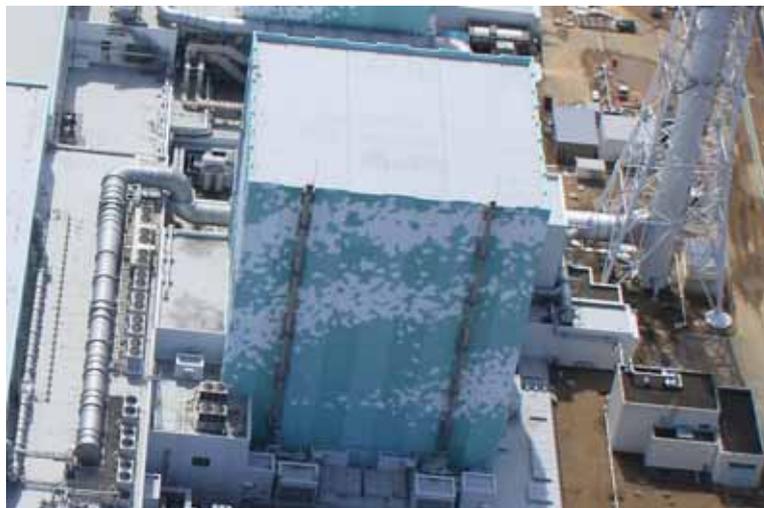
6号機の原子炉建屋は、既に冷温停止状態を維持しており、外見上の損傷は見らない(図-1.1)。内部についても詳細な点検は行っていないものの、構造的な損傷があったとの情報は得られていない。したがって、このような状況を踏まえると、建屋の耐震性という観点からは、耐震バックチェックの解析結果(『福島第一原子力発電所 「発電用原子炉施設に関する耐震設計審査指針」の改訂に伴う耐震安全性評価結果 中間報告書(改訂2)』平成22年4月19日)をそのまま適用できるものと考えられ、本評価では、耐震バックチェックで実施した地震応答解析結果を用いて耐震安全性評価を実施することとした。

図-1.1 外観写真(北面、3月24日撮影)

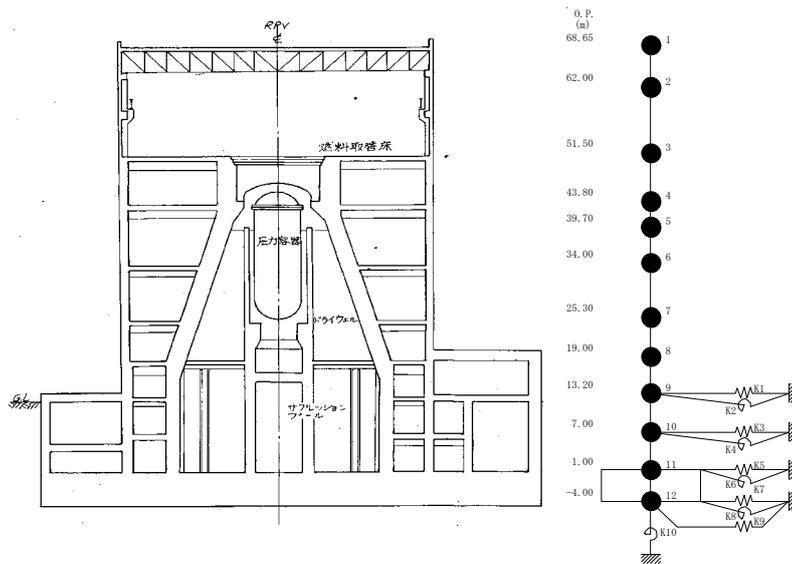
耐震バックチェックにおける地震応答解析は、基準地震動 S_s を用いた地震応答解析（時刻歴応答解析法）によることとし、建物・構築物や地盤の特性を適切に表現できるモデル（図-2.1）を設定した上で実施した。

図-2.1 建屋解析モデル図

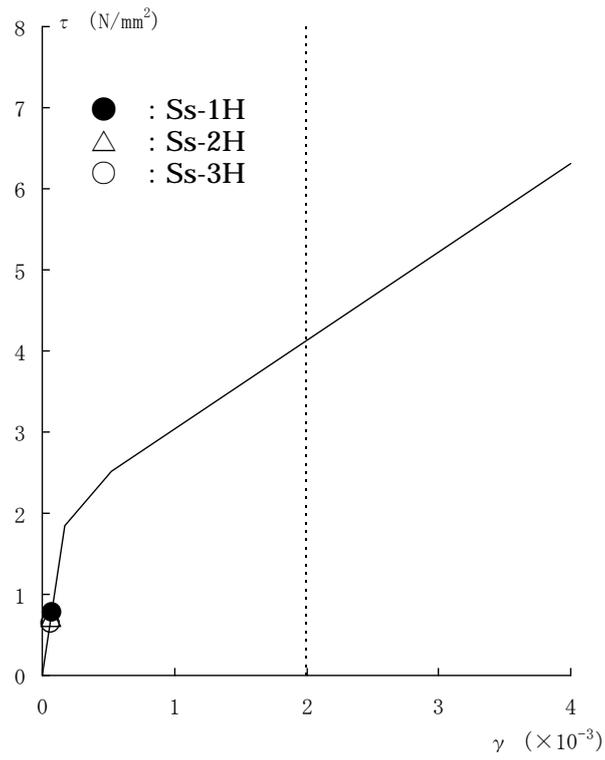
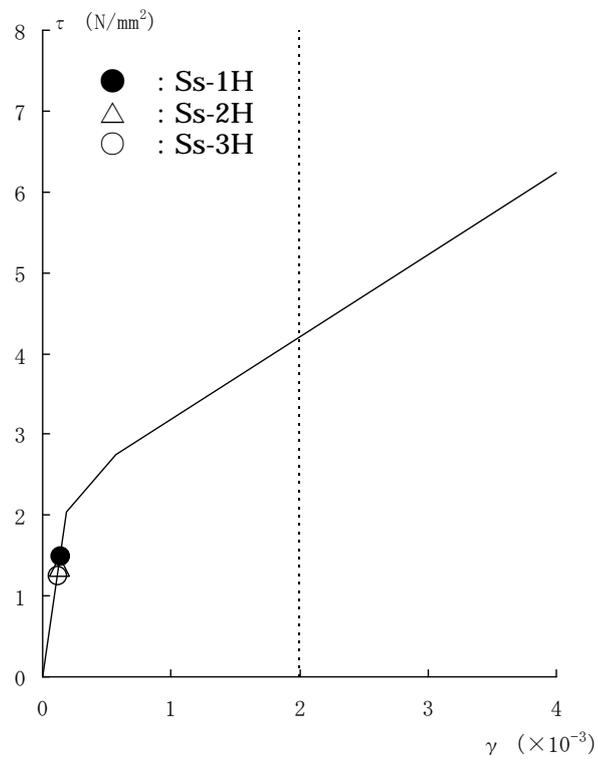
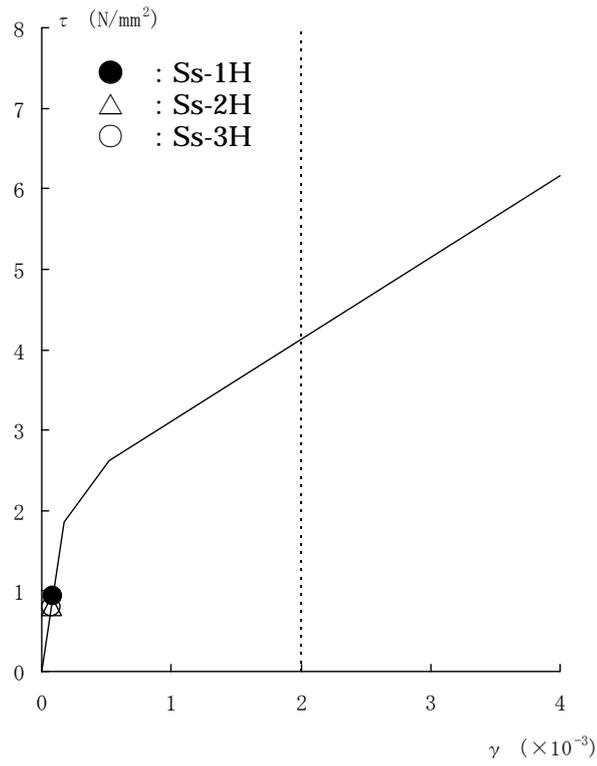
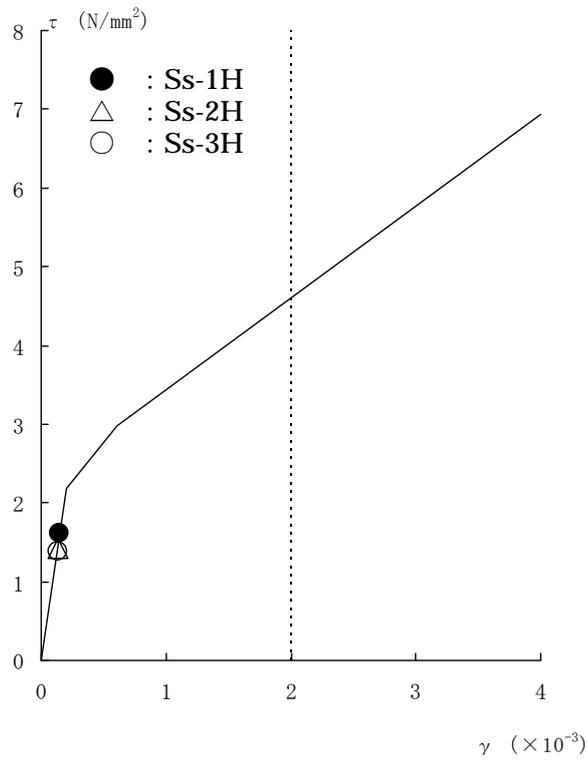
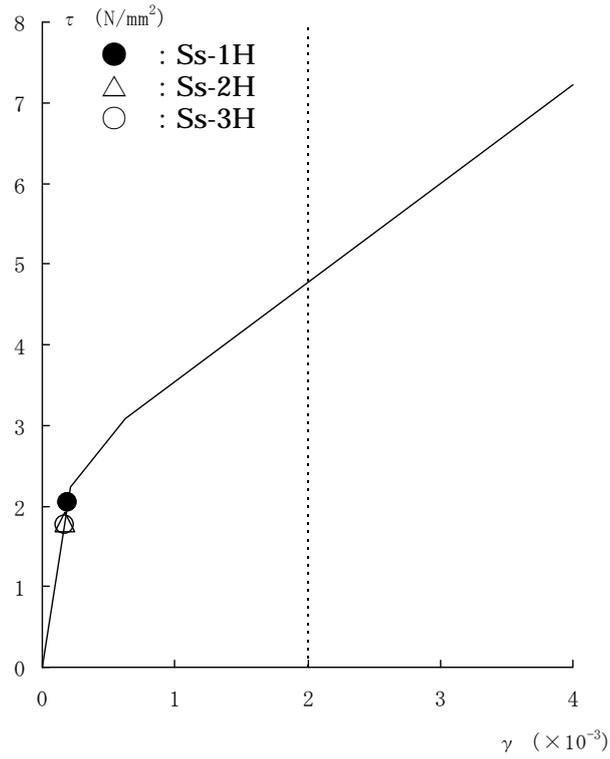
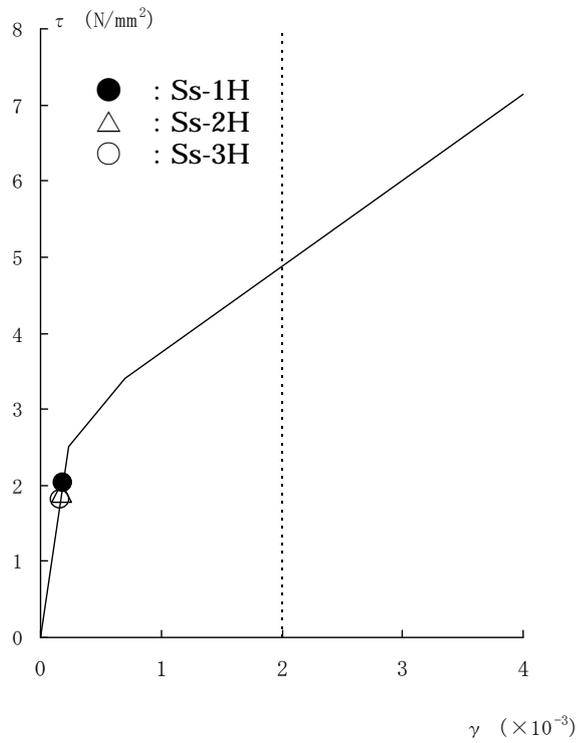
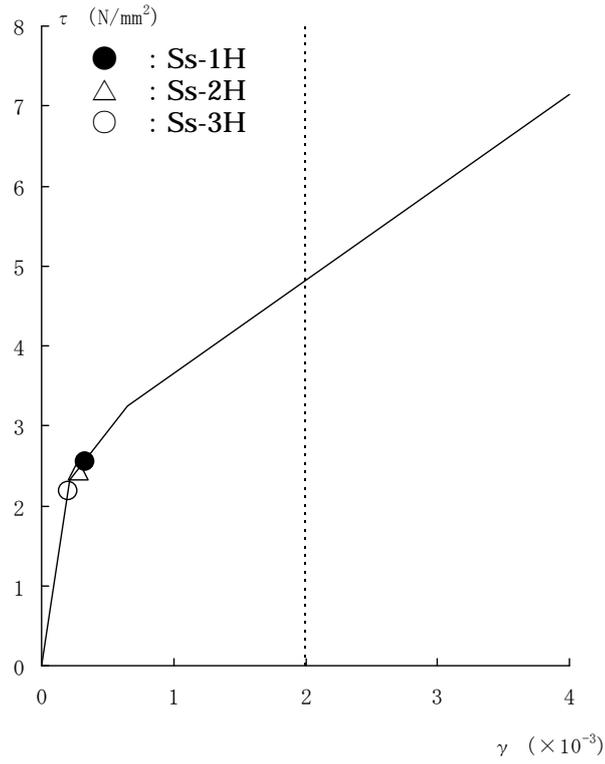
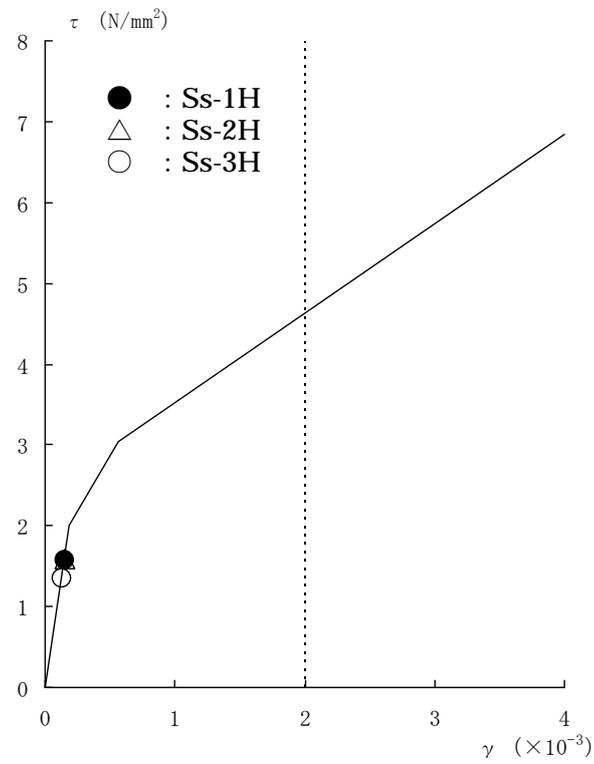
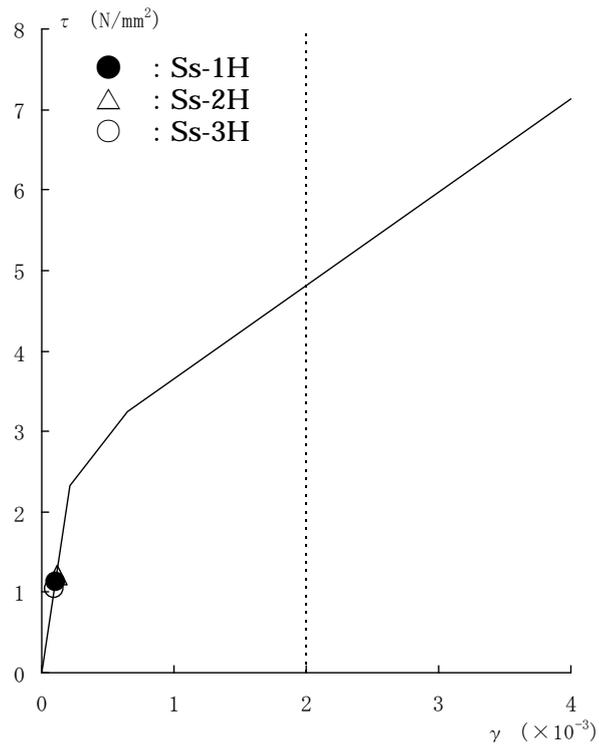
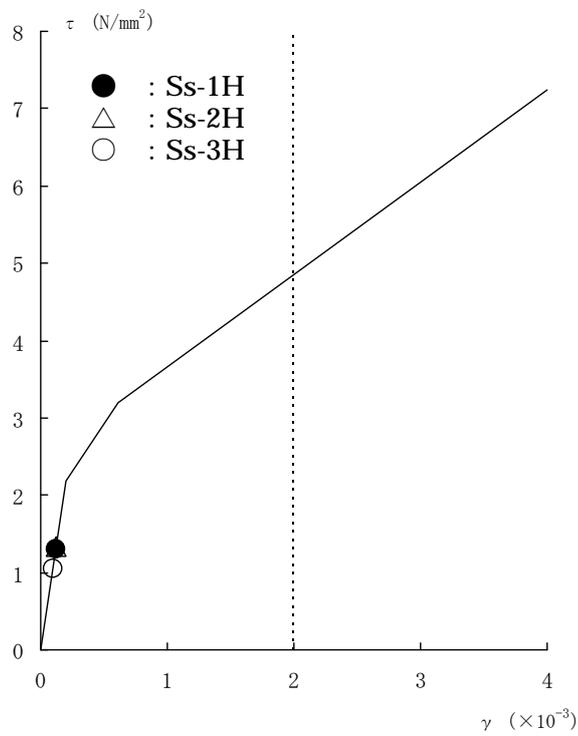
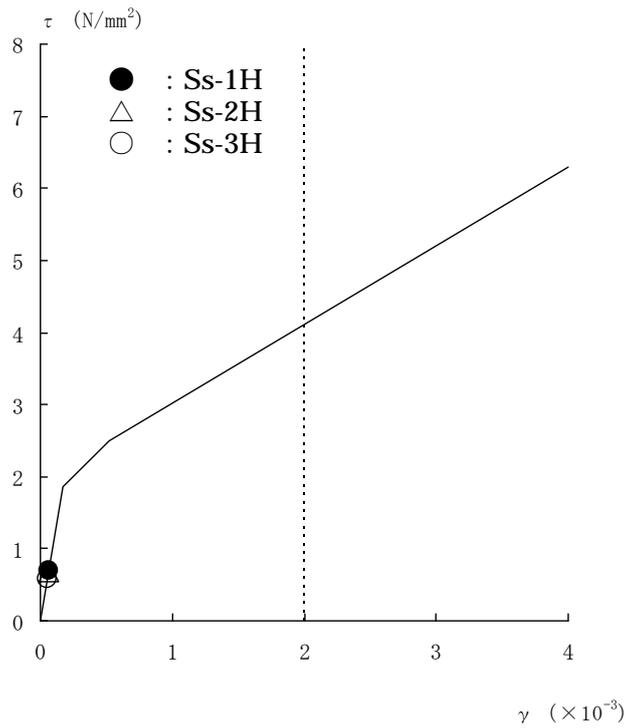
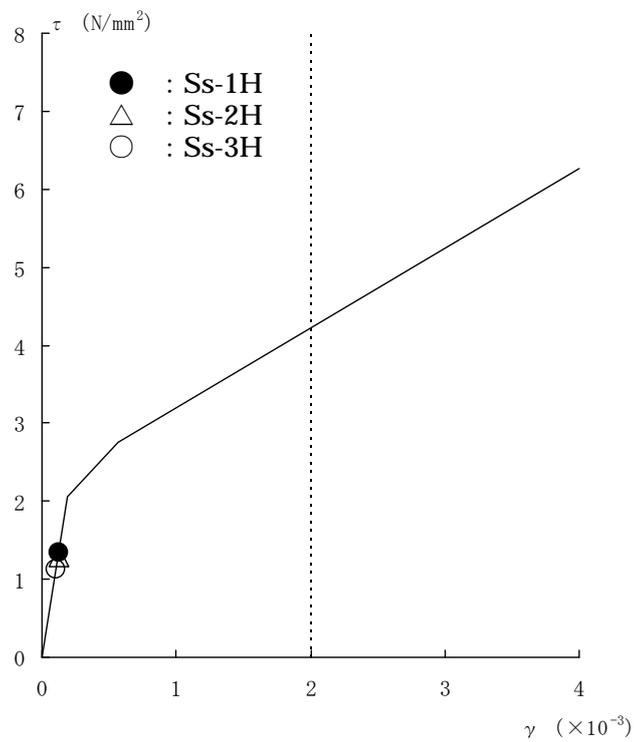
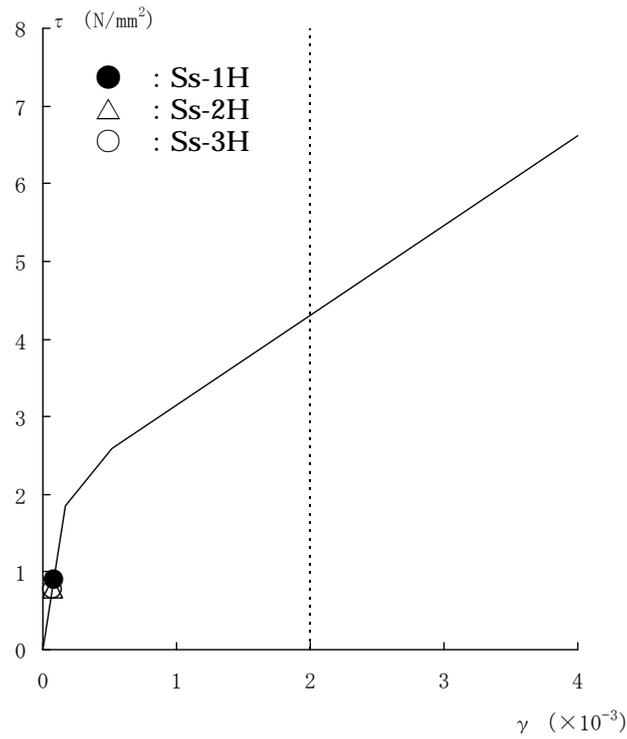
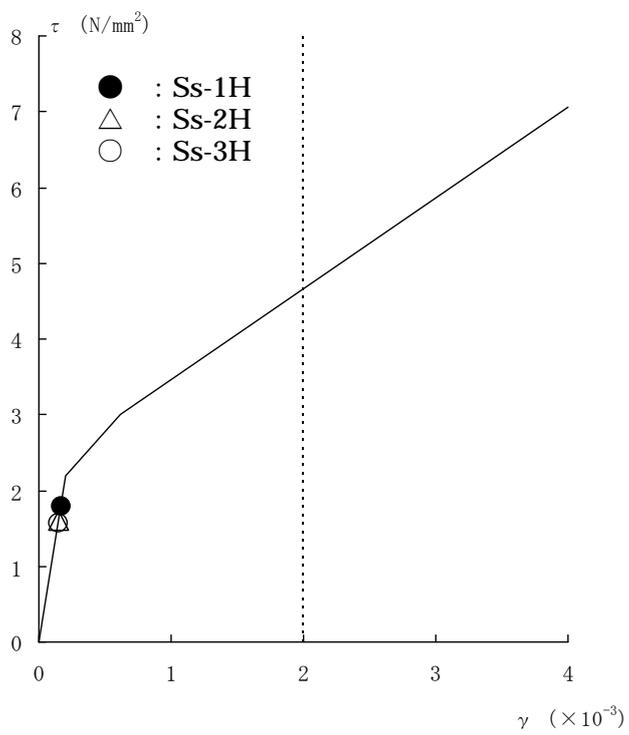
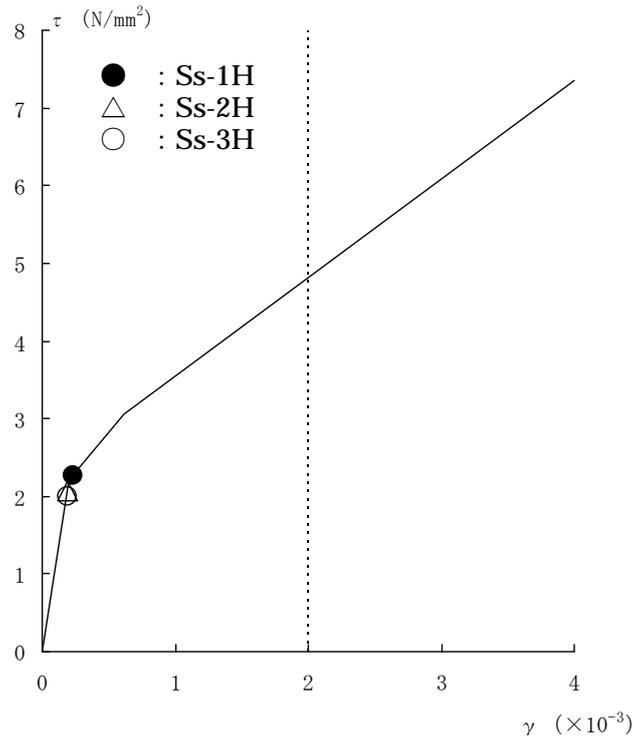
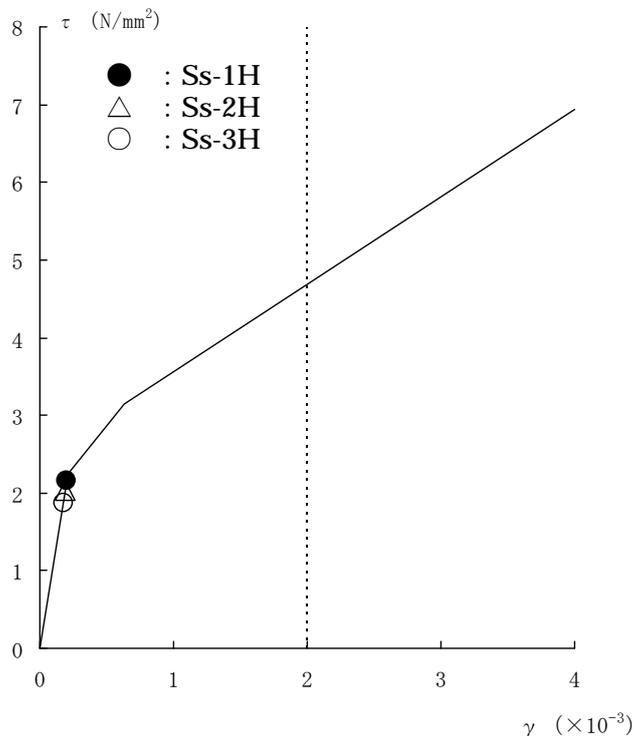
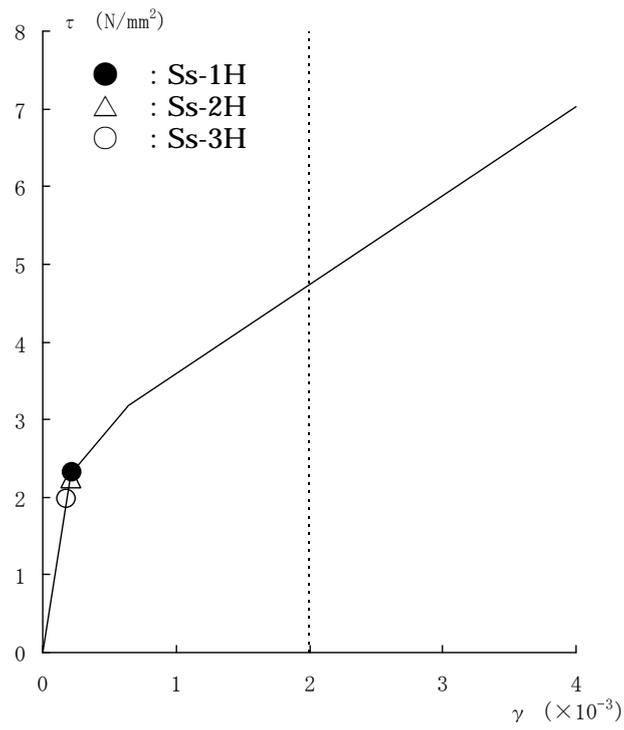
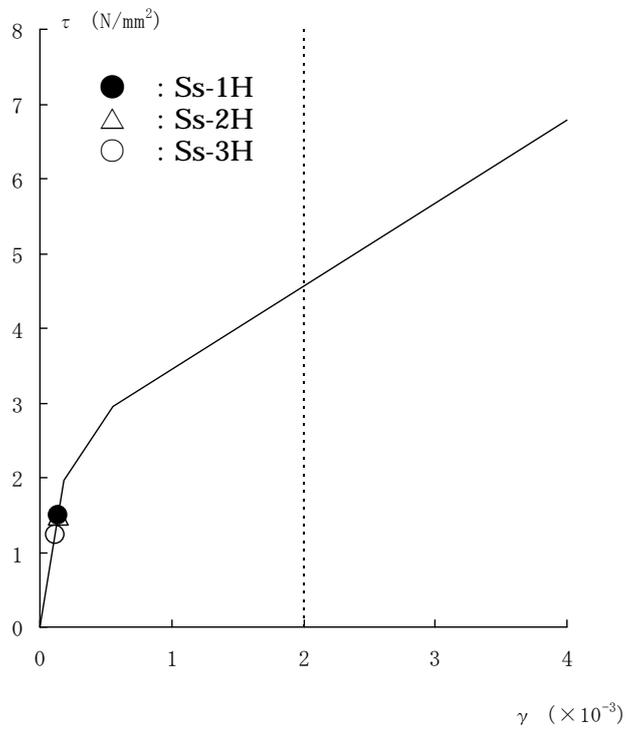
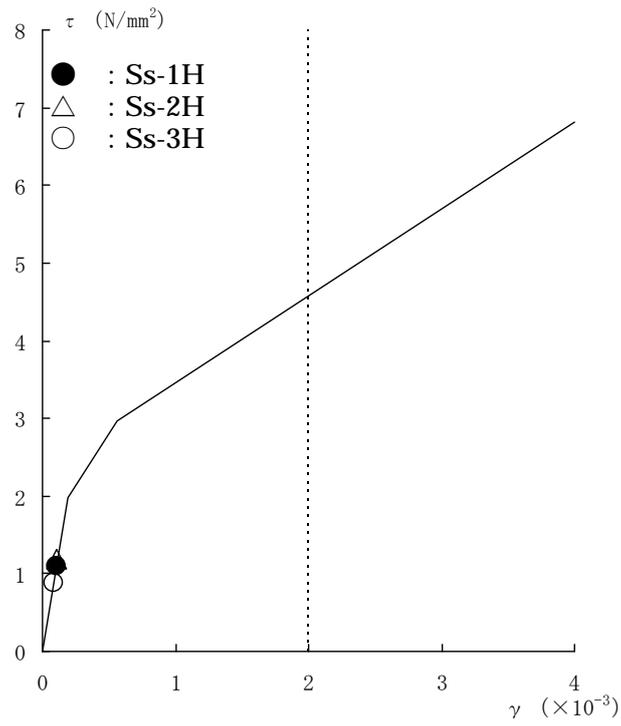
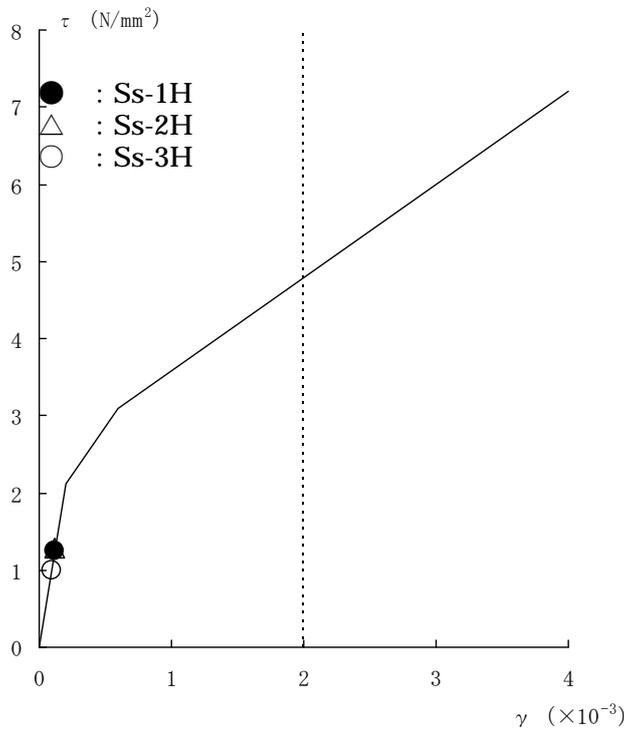
表-2.1および表-2.2に耐震壁のせん断ひずみ一覧を示す。また図-2.2～図-2.21に基準地震動 S_s に対する最大応答値を耐震壁のせん断スケルトン曲線上に示す。せん断ひずみは、最大で 0.33×10^{-3} (S_s -1H, NS方向, 2F) であり、評価基準値 (4.0×10^{-3}) に対して十分余裕がある。
