東京電力 福島第一原子力発電所の概要

福島第一原子力発電所地震観測記録と設計用地震動との比較

地震観測記録と設計用地震動との比較

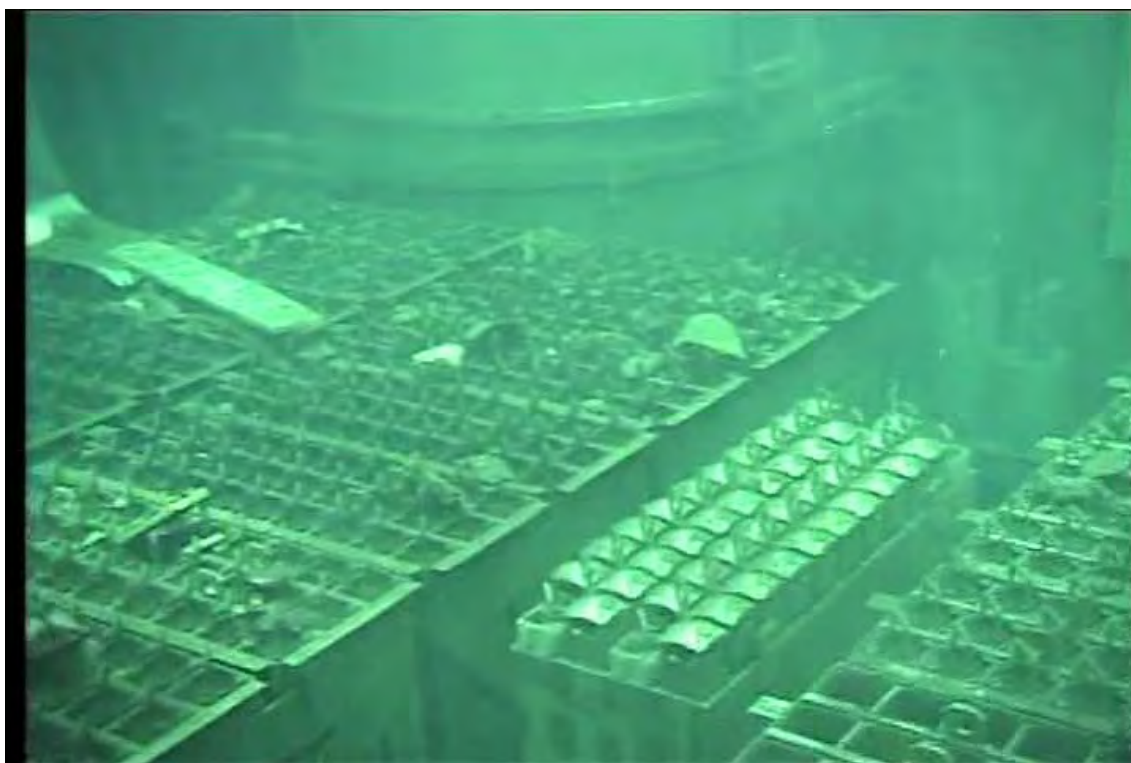
図6 4号機のプール水中の状況（その1）

5月7日、プール水のサンプリングを実施する際に、同時にビデオカメラによる撮影を実施した。図6、7、8、9に撮影された写真を示す。プール水中には大小様々な瓦礫が落下しているが、プールに保管されていた燃料はラックに収納された状態を維持しており、大量の燃料破損は無いことが確認された。
