福島第一原子力発電所事故における  
放射性物質の大気中への放出量の推定について

平成24年5月

東京電力株式会社

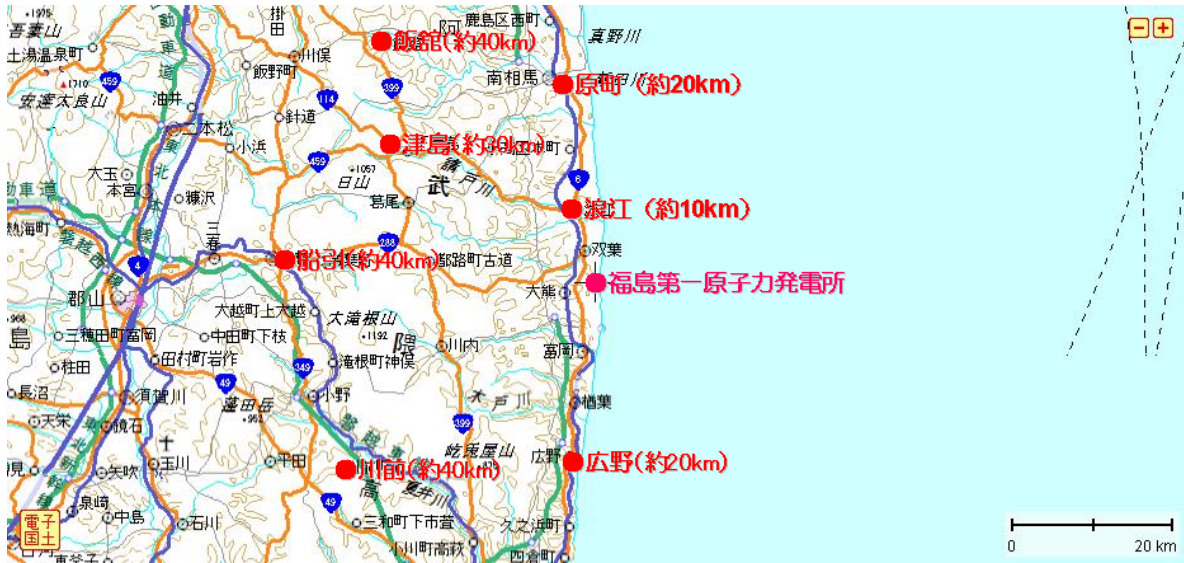
図 4 気象庁の気象観測地点

降雨については、発電所周辺の観測地点の中で基本的には放射性物質の放出があった時点の風下にある観測地点を選択し、文部科学省の実測の沈着量を再現するか確認し、最適な観測地点（表 1・図 4 参照）の降水量を用いた。

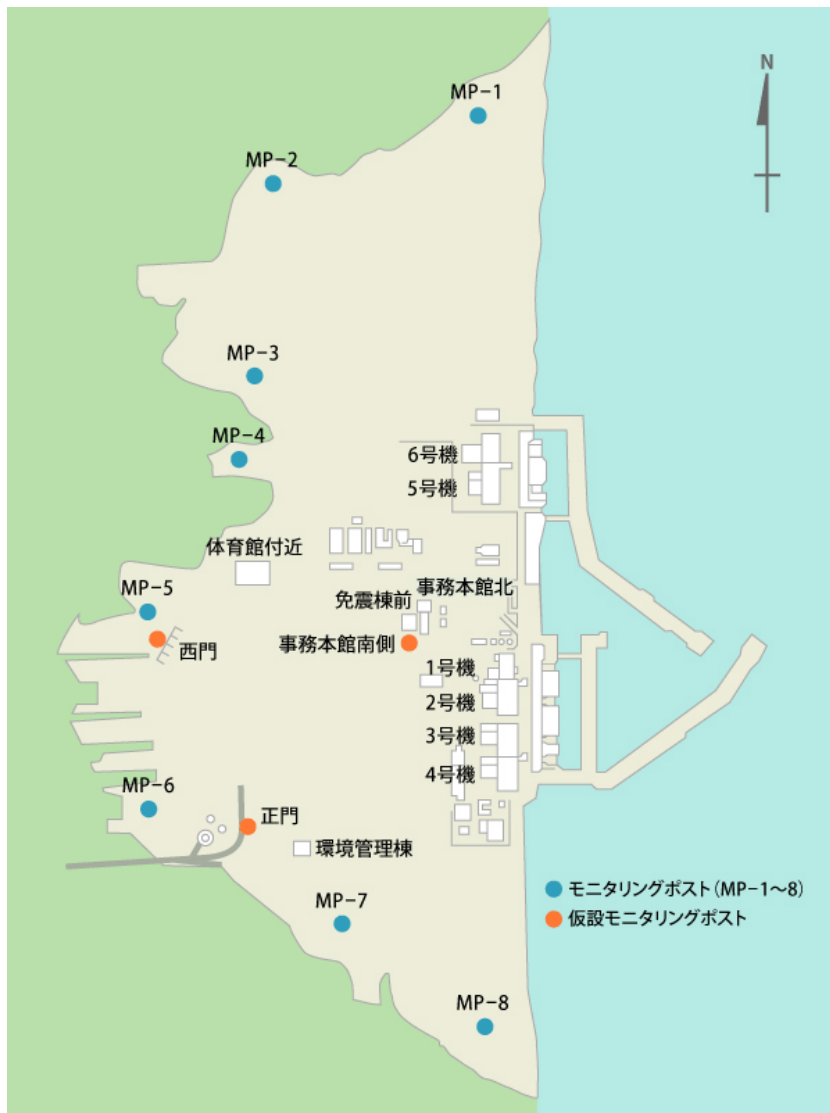
図 5 モニタリングポスト配置図

通常、放射性物質の放出を監視するため、発電所周辺にはモニタリングポスト（図 5）を設置し、空間線量率を監視している。福島第一原子力発電所事故では、電源喪失に伴い、モニタリングポストの機能が喪失したため、発電所敷地内にモニタリングカーを配置し、事故時の空間線量率等を測定した。その測定結果と事象を記載したモニタリングデータは図 6～図 25 に示すとおり。

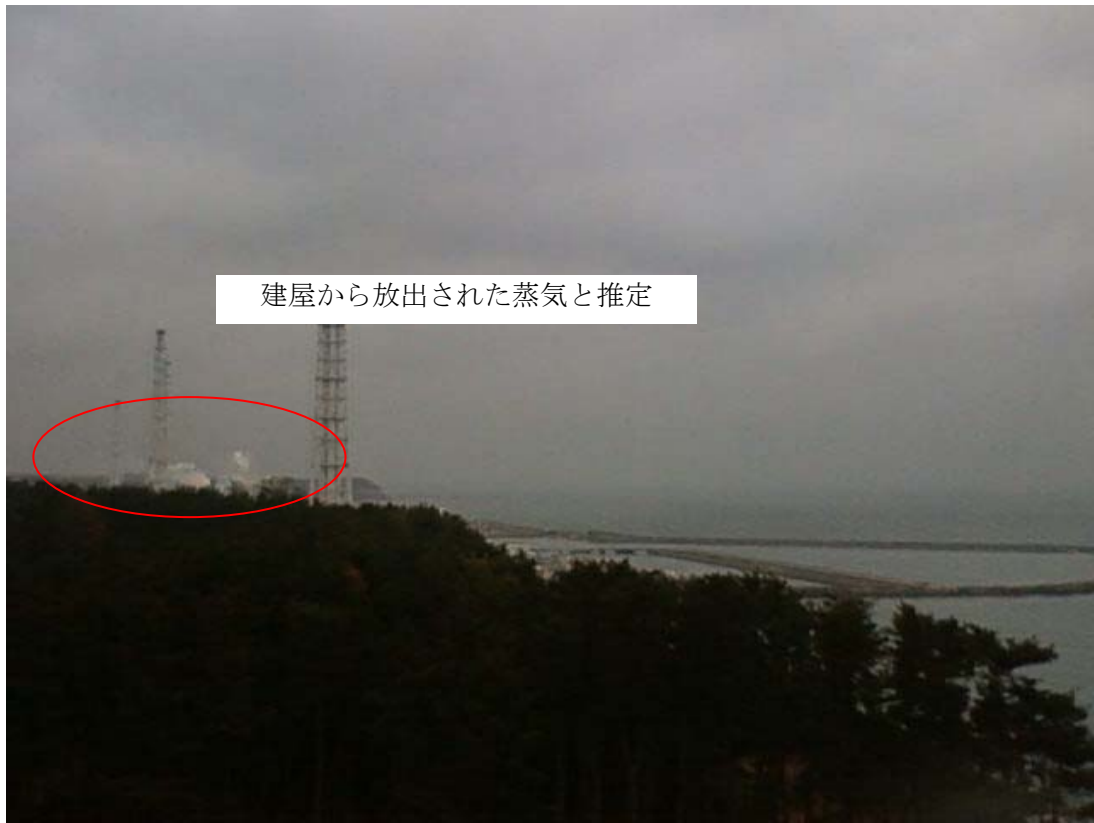
図 32 ふくいライブカメラの映像 (3月15日 10:00頃)

同日の放射性物質の放出箇所については、2 号機において朝方確認された白い煙が 9:40 頃に増加していることが確認されており、ふくいちライブカメラの映像（図 32）でも確認できること、同時帯には線量が 10,000  $\mu$  Sv/h 程度まで増加していること、同日 7 時から 11 時の間に 2 号機の D/W 圧力が大幅に低下していることから、同日午前の放出箇所としては 2 号機建屋の可能性が高いと考えられる。他号機からの放出の可能性についても考えられるものの、3 号機については 3 月 20 日までは格納容器ベントで圧力が制御できており、放射性物質の放出は制御できていると考えられること、1 号機については 3 月 13 日、14 日には D/W 圧力が安定しており、15 日に放出が増加するとは考えにくいこと、同日未明から 7 時までには風向に大きな変化はなく、空間線量率を上昇させた事象は同日 7 時以降に発生した事象が関連していると考えられることから、1 号機及び 3 号機からの放出が 3 月 15 日の線量率の上昇に寄与した可能性は小さいと考えられる。同日午後の放出箇所も午前を引き続き、2 号機建屋である可能性が高いと考えられる。その理由としては、午前中の 2 号機建屋からの放出が突然停止するとは考えにくいこと、同日 23 時頃に風向が南東から北東に変わった際に、正門付近で同日午前に匹敵するような高い空間線量率が観測され、同日午前からの放出が継続していると考えられることが挙げられる。

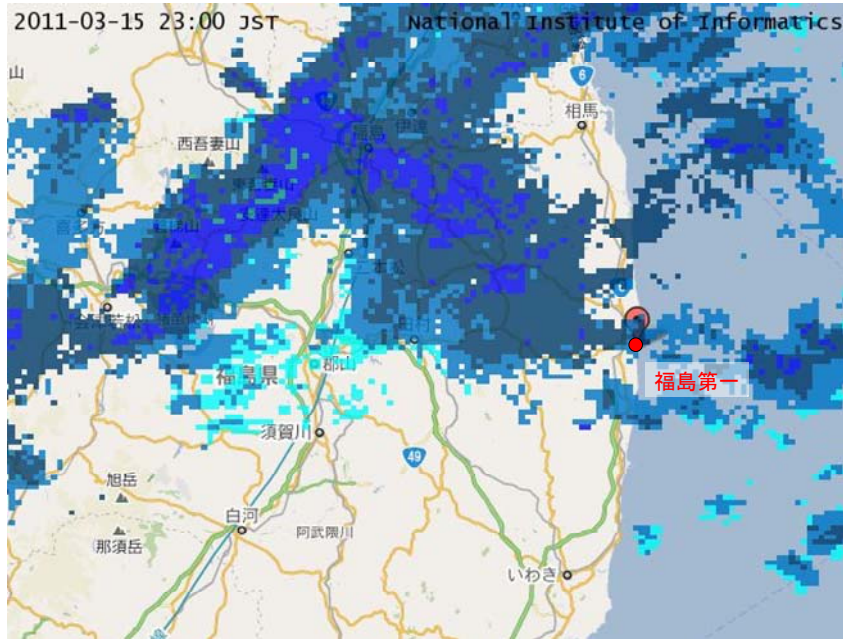
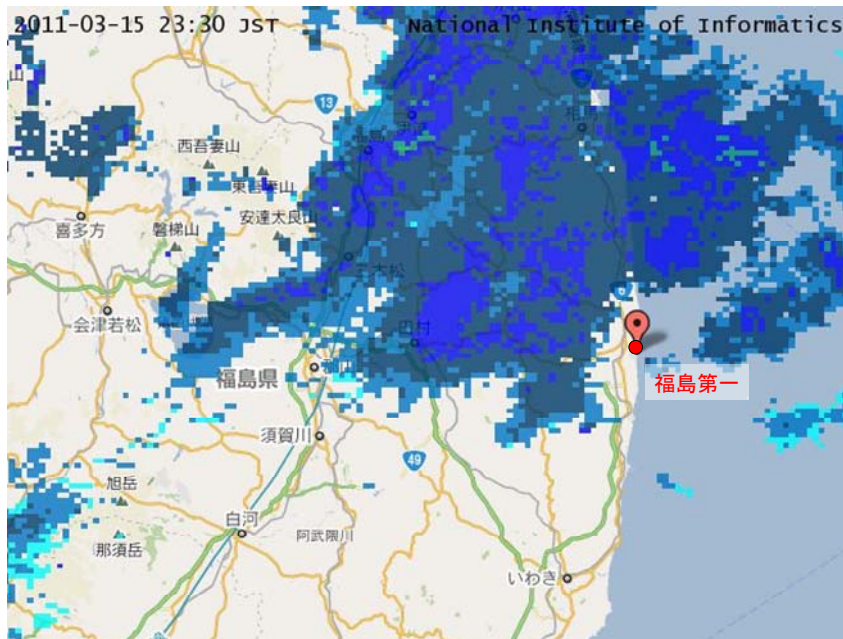
図 35 3月15日 23時ごろの福島県の雨雲の状況

図 33、図 34 に風向・風速・大気安定度から推定した、2号機建屋から放出されたプルームの軌跡を示す。同図に示すように、プルームは初め、正門を含む南西の方向へ向かっており、このプルームの移動によって3月15日午前には正門付近の線量率が急激に上昇したものと推定される。その後、12時辺りから風向が南南東に変化し、福島第一原子力発電所からみて北西方向の高汚染地域にプルームが流れていくことがわかる。この風向は同日23時頃まで続いており、福島第一原子力発電所から放出されたプルームが12時過ぎから長時間に亘り北北西の方向へ流れ、同方向の地域の上空を浮遊していたと考えられる。これらのプルームは、23時過ぎに観測された降雨（図 35）の影響で、浮遊していた放射性物質が地表へ沈着し、福島第一原子力発電所からみて北西方向の地域に高い汚染をもたらしたものと推定している。

3月15日 23時の福島県内の雨雲の状況  
 (出典：国立情報学研究所 HP <http://agora.ex.nii.ac.jp/earthquake/201103-eastjapan/weather/data/radar-20110311/>)

3月15日 23時30分の福島県内の雨雲の状況  
 (出典：国立情報学研究所 HP <http://agora.ex.nii.ac.jp/earthquake/201103-eastjapan/weather/data/radar-20110311/>)

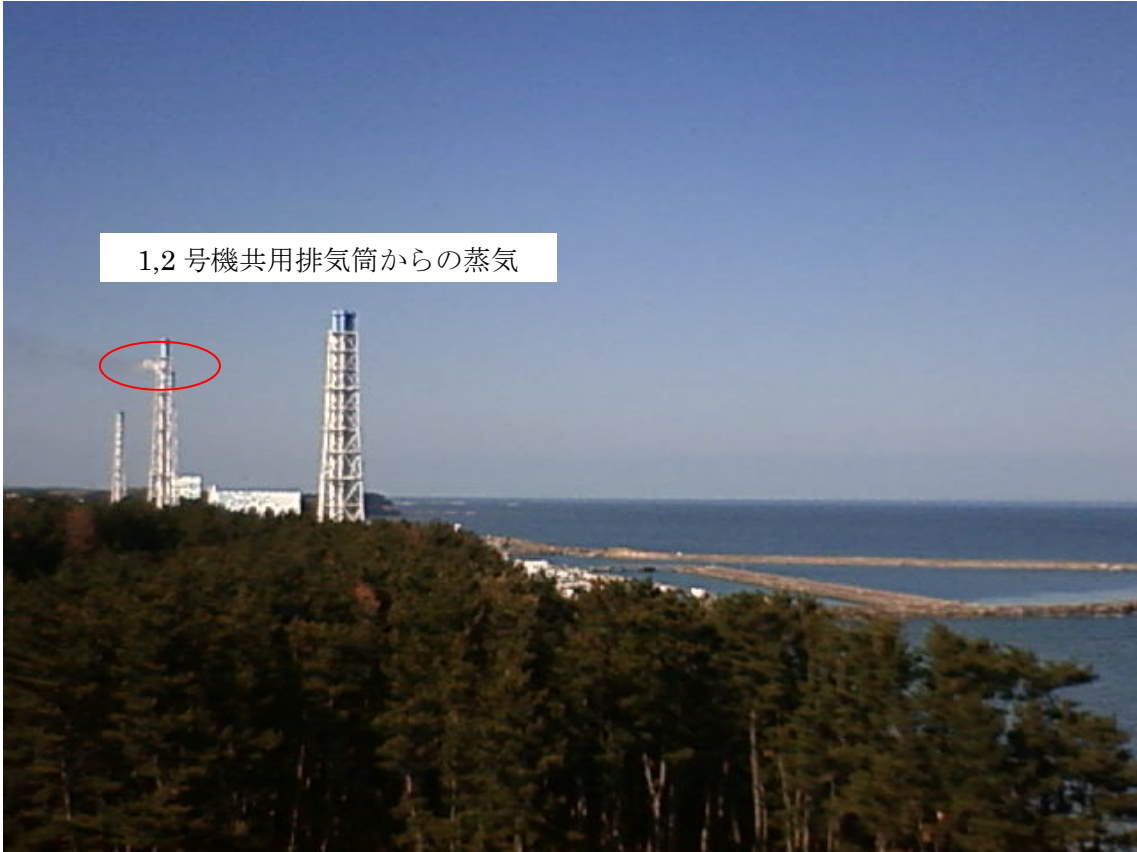
別図5-1 ふくいライブカメラの映像 (3月12日 15:00頃)

3月12日14時過ぎには S/C ベント弁大弁の開操作を実施しており、D/W 圧力の低下が確認されていること、ふくいちライブカメラの映像（別図 5-1）で排気筒上に蒸気が確認できることから、同ベントにより蒸気が放出されたものと考えられる。本体資料の図 6 に示すように、同ベントが実施された時刻には正門付近、MP-8 付近に配置したモニタリングカーで線量率を測定しており、正門付近では空間線量率が  $10 \mu\text{Sv/h}$  程度まで上昇しているため、空間線量率の変動をもとに、排気筒から放射性物質が放出されたものとして評価をおこなった。別表 2 に同ベントで放出された希ガス、よう素、セシウムの評価結果を示す。本体資料の 4.1 節の評価結果と比べると、同ベントによって大気中へ放出された量は支配的なものではなかったと考えられる。また、別図 2-2 に風向・風速・大気安定度から予測したプルームの軌跡（本体資料の図 30 にプルームの軌跡を重ね合わせた図）を示す。プルームは福島第一原子力発電所からみて北西方向の高汚染地域の上は通過しておらず、上述のように、同ベントに伴い放出された放射性物質の量は支配的なものではなかったとの評価結果が得られていることから、同ベントの土壌汚染への寄与は少ないと考えられる。

1,2号機共用排気筒からの蒸気

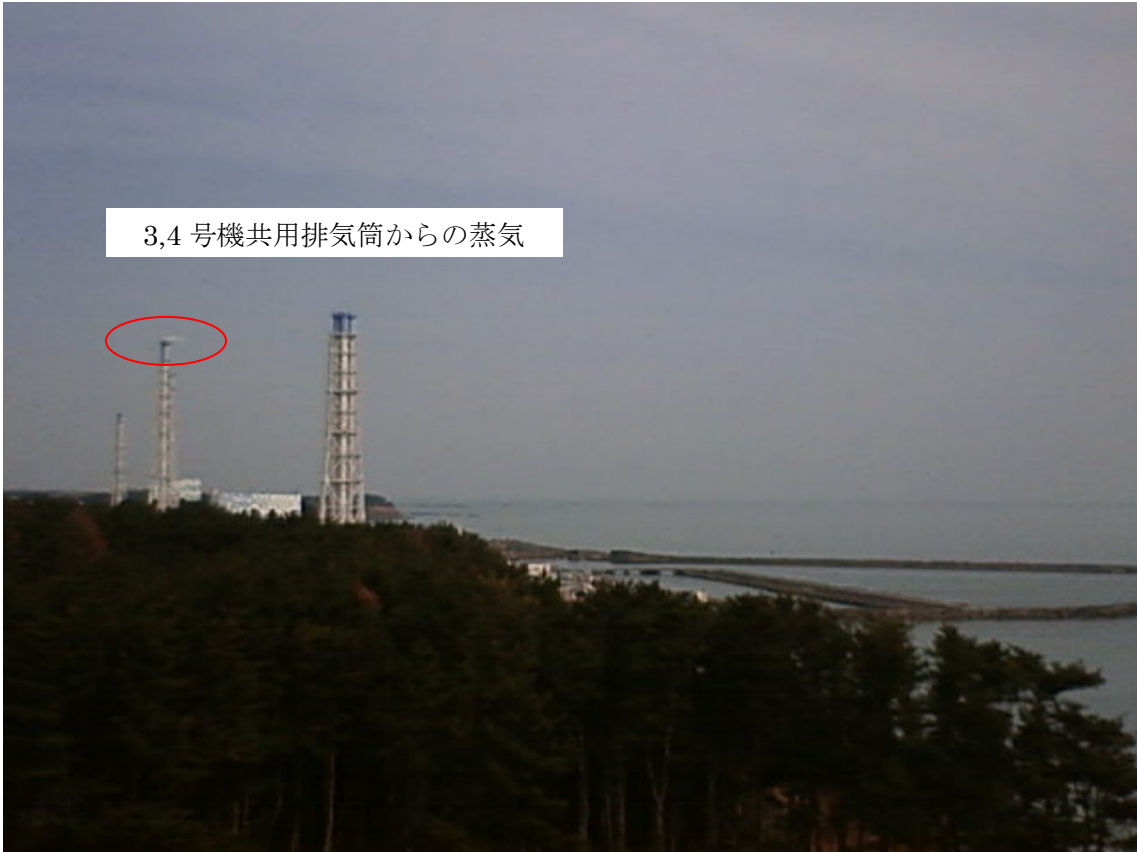
別図5-2 ふくいライブカメラの映像(3月13日 10:00頃)

3号機では、1号機の状況を踏まえ、いずれベントが必要となることが予想されたことから、ベントの準備を進め、3月13日の8:41にS/Cベント弁大弁の開操作を実施している。同ベントではD/W圧力の低下が確認されていること(緊対本部では同日9:20頃にベントが実施されたと判断)、ふくいちライブカメラの映像(別図5-2)で排気筒上に蒸気が確認できることから、ベントにより蒸気が放出されたと判断している。

3,4号機共用排気筒からの蒸気

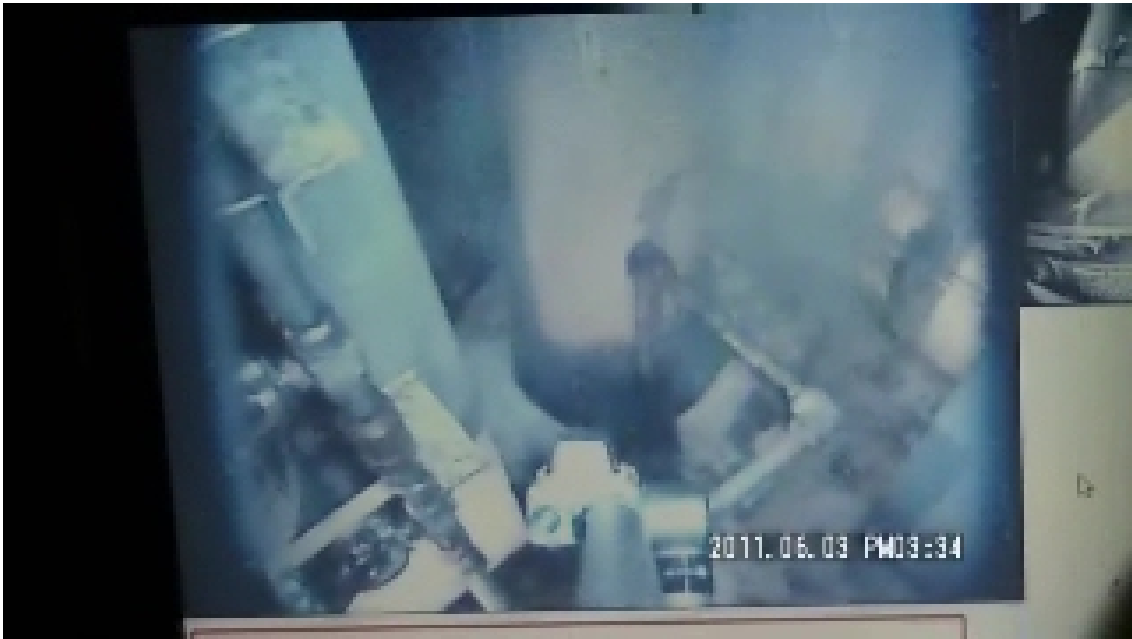
別図 2 1号機 R/B1 階床貫通部からの蒸気放出 (平成 23 年 6 月 3 日撮影)

平成23年6月3日に、1号機R/B1階南東部の不活性ガス系配管床貫通部において蒸気の流出が確認された(別図2)。6月3日のPCV内温度は100℃程度であり、蒸気の流出箇所の下階はトラス室であることから、S/Cまたはドライウェル(D/W)からトラス室へ流入した蒸気が流出していたものと推定される。ただし、蒸気の漏えい箇所がS/CであるかD/Wであるかの特定は困難である。

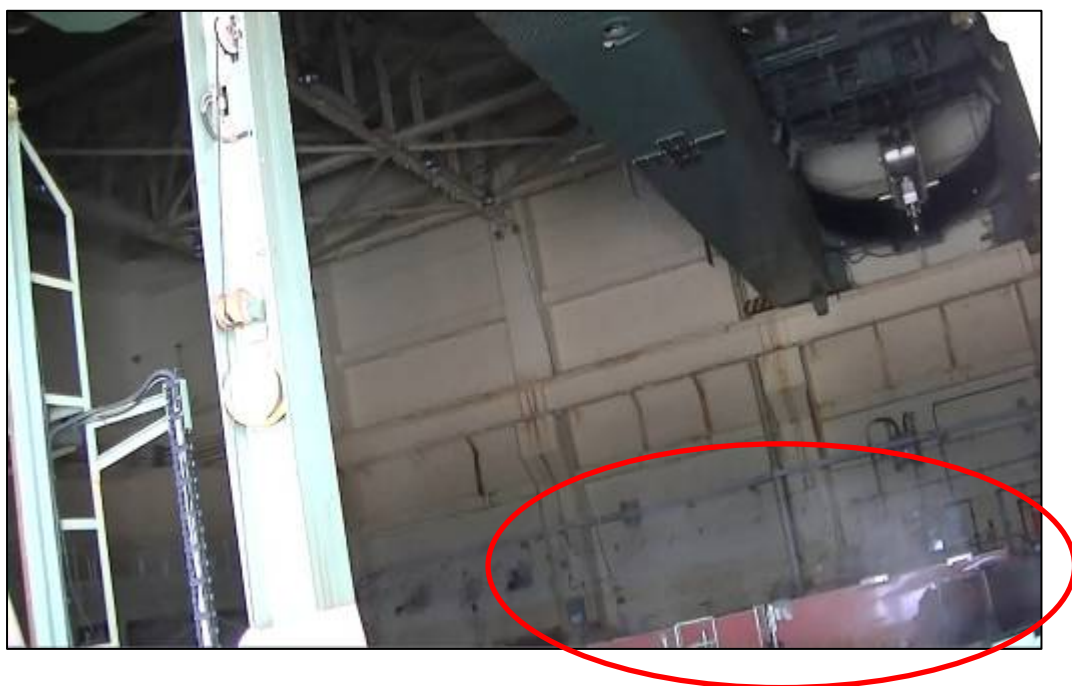
別図3 2号機 R/B5階での蒸気発生確認（平成23年9月17日撮影）

平成23年9月17日に、2号機R/Bのブローアウトパネル開口部からダストサンプリングを実施した際に動画を撮影したところ、原子炉直上部から蒸気発生が確認された(別図3)。具体的に蒸気がどこから漏えいしているのか現時点では確認出来ていないが、動画映像から蒸気の漏えい箇所としては原子炉の上部に位置するPCVトップヘッドフランジ上部の原子炉ウェル上蓋付近からであると推定される。また、使用済燃料プールの温度が高くない(平成23年9月17日時点で約

34℃) ことから、確認された蒸気は PCV から漏えいしてきたものであると考えられる。PCV トップヘッドフランジ (及び原子炉ウェル上蓋) の構造は 1 号機、3 号機とも 2 号機と同様であり、1・3 号機でも 2 号機と同じ PCV 漏えいパスが存在している可能性が考えられる。
