福島第一原子力発電所の原子炉建屋の現状の
耐震安全性および補強等に関する検討に係る報告書
(その1) (追補版) (改訂)

平成24年9月

東京電力株式会社

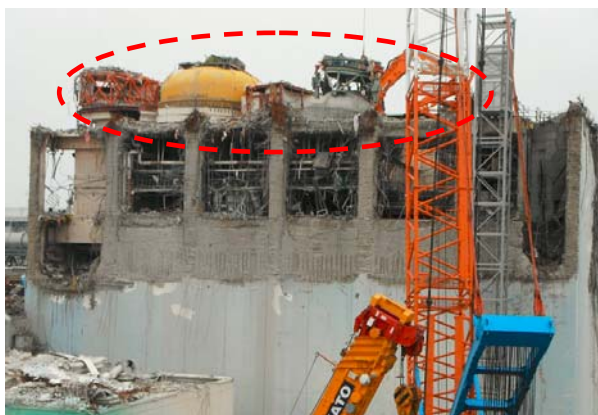
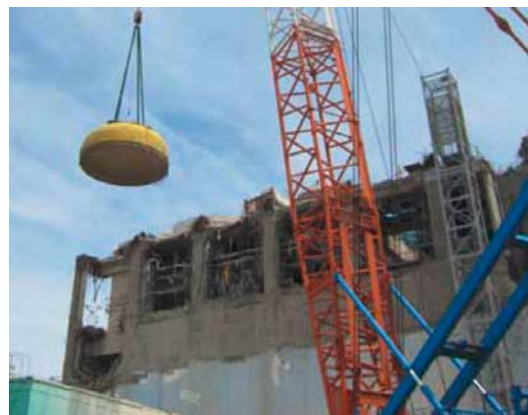
図-1.3.2 オペフロ上からの機器撤去の進捗状況（西面）

図-1.3.1 にオペフロ上部の瓦礫撤去の進捗状況を、図-1.3.2 にオペフロ上からの機器撤去の進捗状況を示す。平成 23 年報告書の段階では、オペフロ上部の瓦礫および機器の重量を考慮していたが、瓦礫については、平成 23 年 11 月下旬に着手した撤去作業が平成 24 年 7 月上旬に完了しており、機器についても、大型機器（原子炉格納容器の蓋、原子炉圧力容器の蓋）等の撤去が平成 24 年 7 月下旬より開始され、平成 24 年 10 月に完了予定である。このため、使用済燃料の取り出し時を想定した評価では、これらの瓦礫および機器の撤去による重量減を考慮する。

(a) オペフロ上部の機器
撮影日：平成 24 年 7 月 9 日

(b) 機器の撤去作業
撮影日：平成 24 年 8 月 10 日

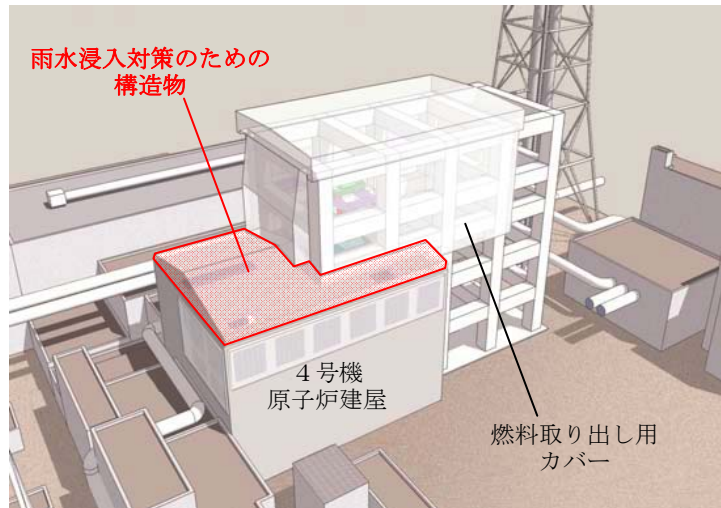
図-1.5.1 雨水浸入対策のための構造物のイメージ

図-1.5.1 に雨水浸入対策のための構造物のイメージを示す。使用済燃料の取り出し時には、原子炉建屋上の燃料取り出し用カバーで覆われない範囲に、雨水浸入対策のための構造物が設置される予定であり、この重量増を考慮する。

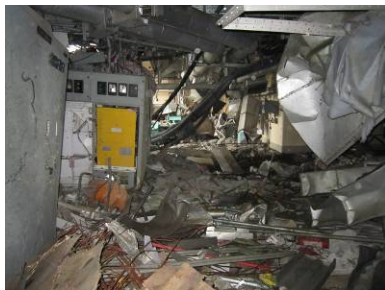
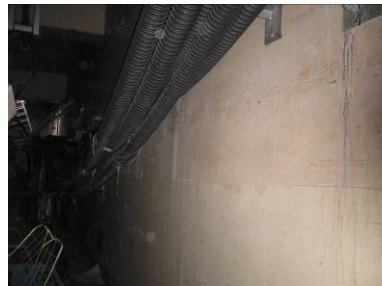
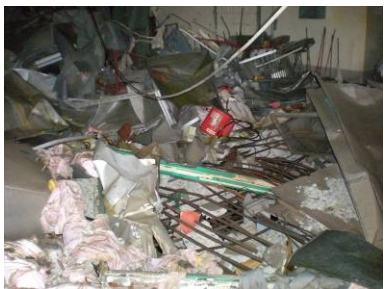
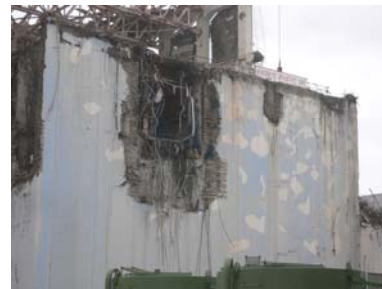
図-2.3.4 損傷状況写真（3階）

①床変形

②プール壁異常なし

③床崩壊

④外壁一部剥落

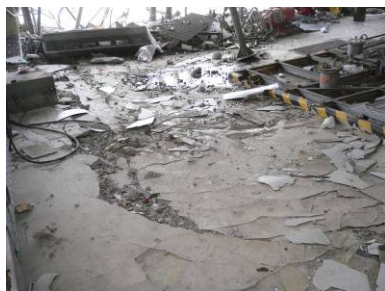
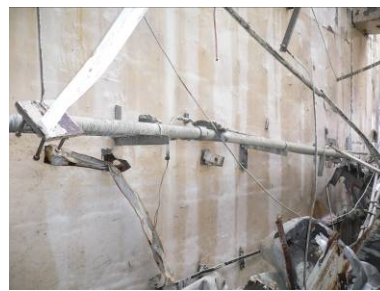
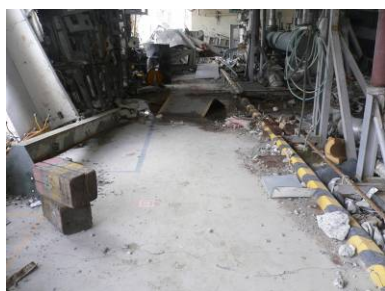
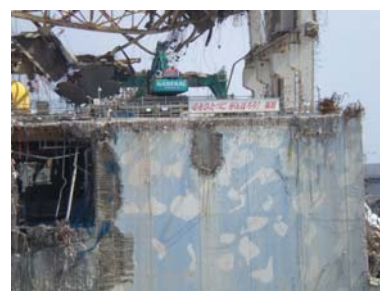
図-2.3.6 損傷状況写真（4階）

①床変形

②プール壁異常なし

③床異常なし

④外壁一部剥落

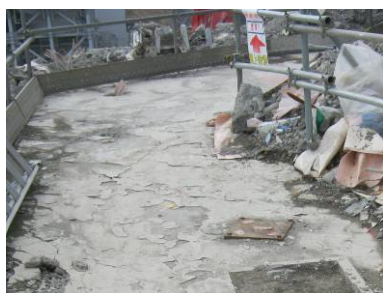
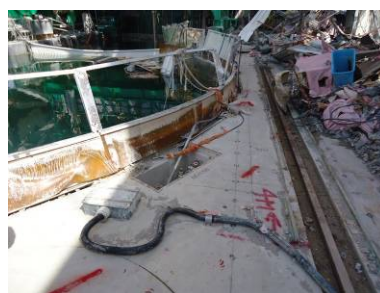
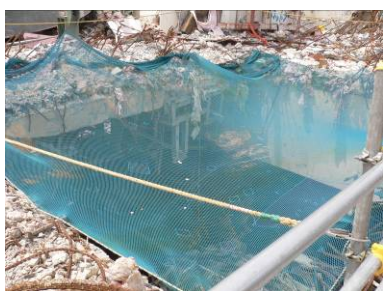
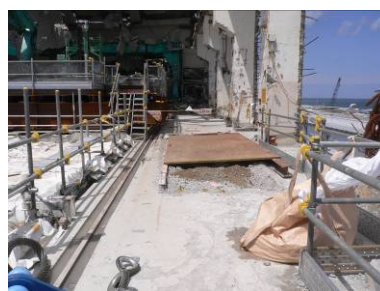
図-2.3.8 損傷状況写真（5階）

①床変形

②シェル壁異常なし

③床崩壊

④床異常なし

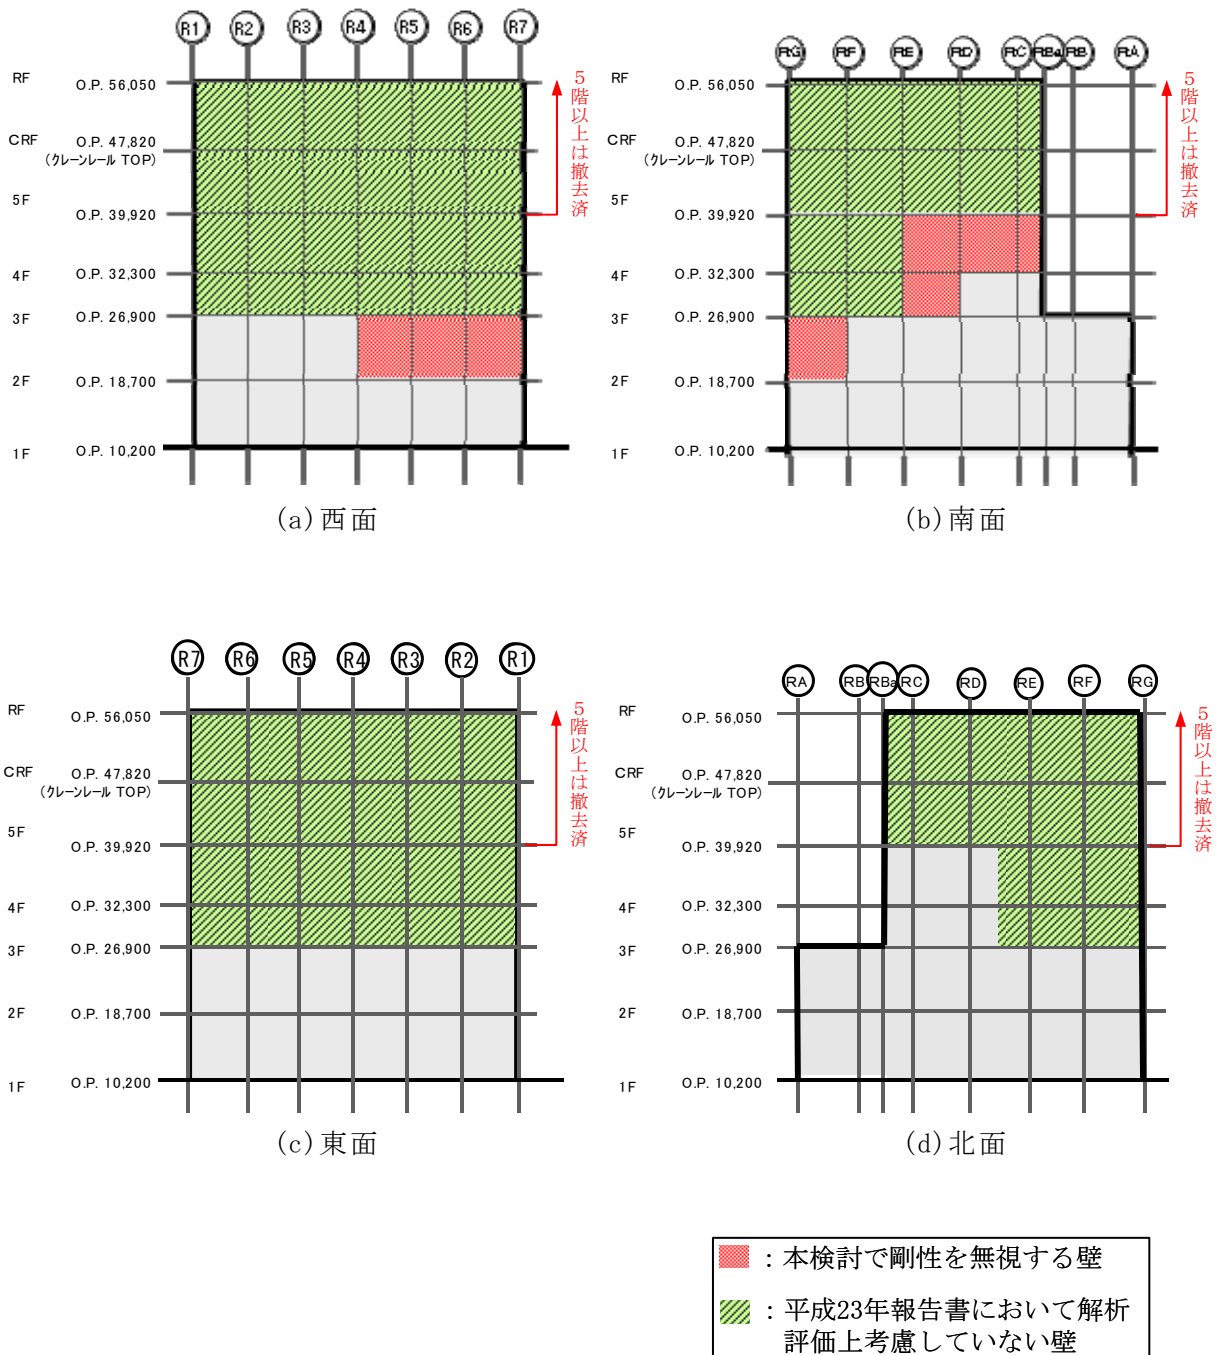
図-3.2.1 剛性を無視する外壁

損傷状況の仮定にあたっては、平成23年報告書で作成した地震応答解析モデルを基に、添付資料-2において損傷（一部損傷および全壊）が確認された箇所および平成24年6月報告書の外壁の一部膨らみが確認された箇所の剛性を無視し、新たな地震応答解析モデルを構築する。図-3.2.1に剛性を無視する外壁を示す。
