福島第一原子力発電所の原子炉建屋の現状の
耐震安全性および補強等に関する検討に係る報告書
(その1) (追補版) (改訂2)

平成24年12月

東京電力株式会社

福島第一原子力発電所の原子炉建屋の現状の耐震安全性 および補強等に関する検討に係る報告書（その１）（追補版）（改訂２）

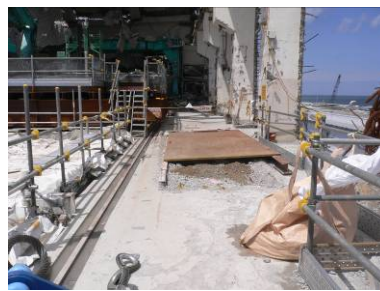
図-2.3.8 損傷状況写真（5階）

①床変形

②シェル壁異常なし

③床崩壊

④床異常なし
