1.3 地震及び津波への対応

1.3.1 地震への対応

1.3.1.2 建屋の対応

(1) 1～6号機原子炉建屋

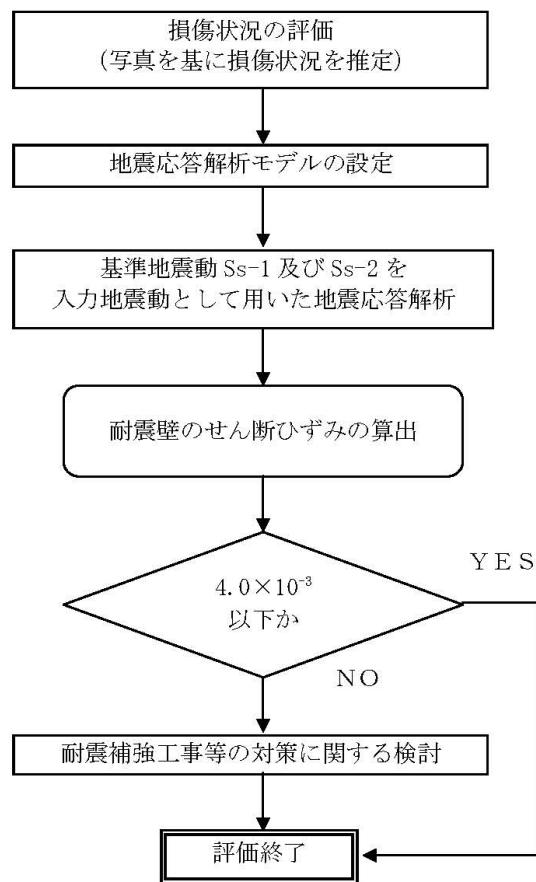
図-1.1 1号機原子炉建屋の地震応答解析の評価手順例

1号機原子炉建屋の地震応答解析の評価手順を、図-1.1 に示す。

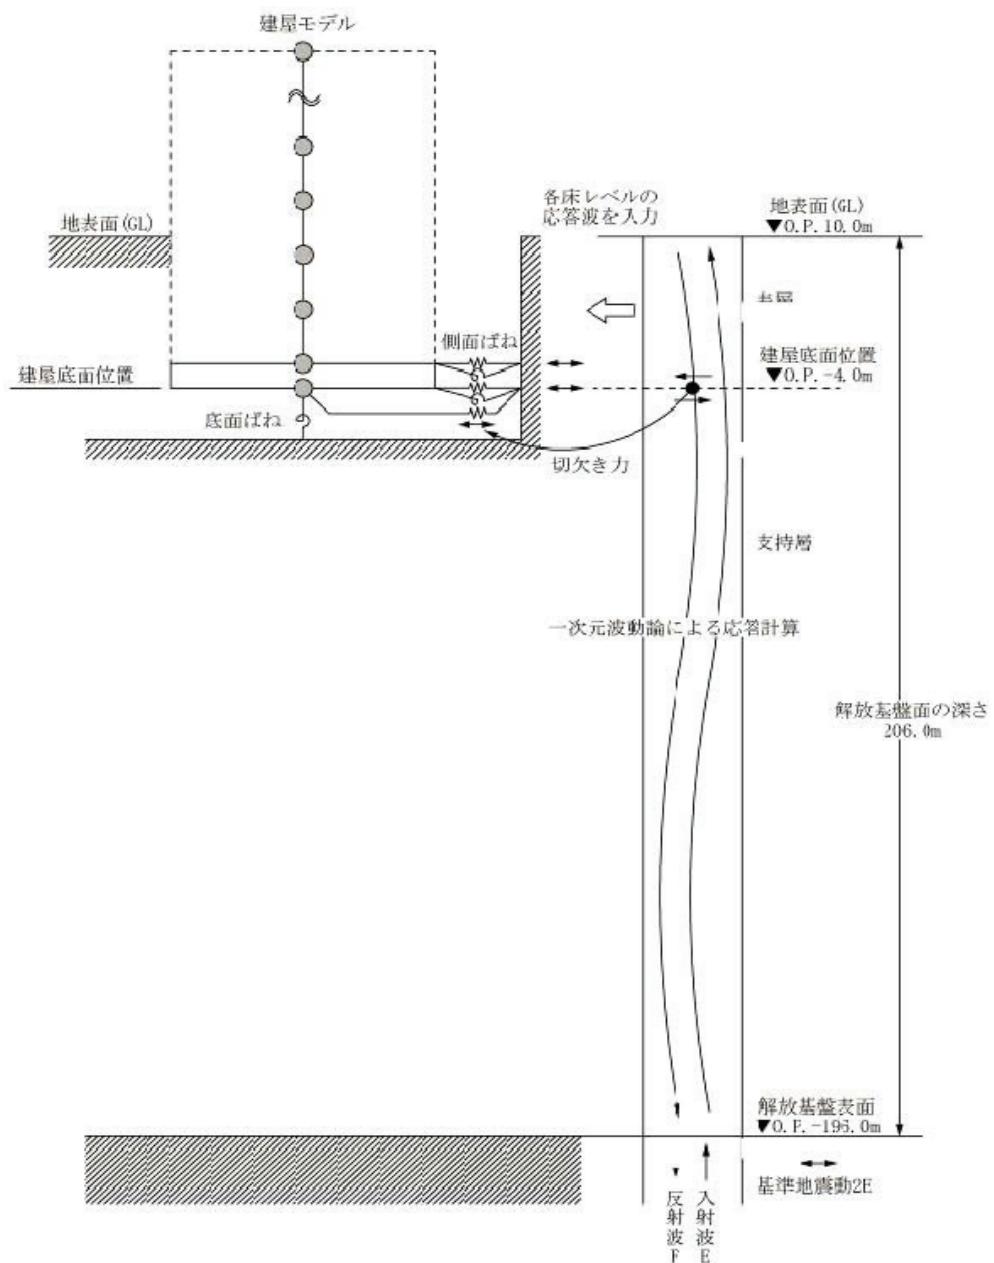
図-3.1 地震応答解析に用いる入力地震動の概念図

地震応答解析に用いる入力地震動の概念図を図-3.1 に示す。モデルに入力する地震動は、一次元波動論に基づき、解放基盤表面 レベルに想定する基準地震動 Ss に対する地盤の応答として評価する。また、建屋基礎底面 レベルにおけるせん断力を入力地震動に付加することにより、地盤の切欠き効果を考慮する。

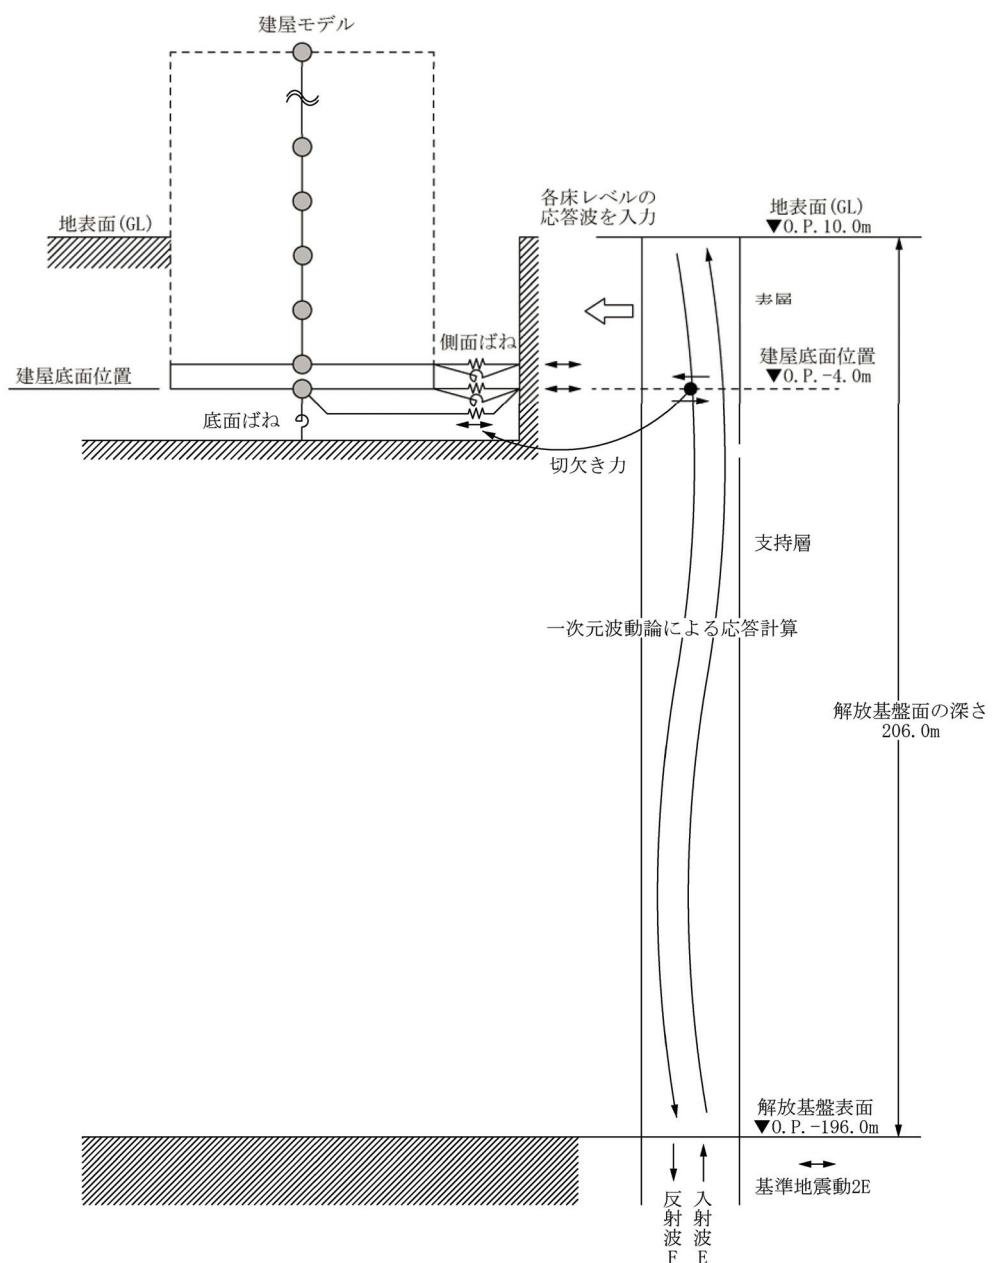
図-2.1 地震応答解析に用いる入力地震動の概念図

地震応答解析に用いる入力地震動の概念図を図-2.1 に示す。モデルに入力する地震動は、一次元波動論に基づき、解放基盤表面レベルに想定する基準地震動 Ss に対する地盤の応答として評価する。また、建屋基礎底面レベルにおけるせん断力を入力地震動に付加することにより、地盤の切欠き効果を考慮する。

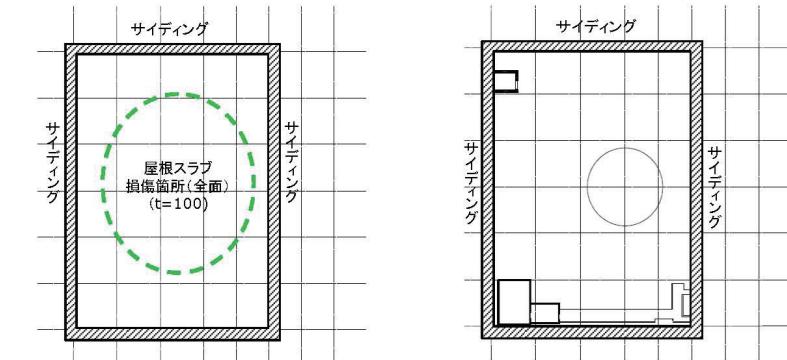
図-3.1 1号機原子炉建屋の損傷状況（立面図）

- ① 1号機原子炉建屋については、地震後の津波によって原子炉の冷却機能が喪失し、水素爆発等により原子炉建屋の一部が損傷している。原子炉建屋の損傷状況は写真を基に推定し、オペレーティングフロア上部の損傷した鉄骨フレーム及び屋根はモデル化しないこととする。また、崩れた部分の重量は下階の床で支持されていると仮定する。1号機原子炉建屋の損傷状況（立面図）を図-3.1 に、損傷状況（平面図）を図-3.2 に示す。
- ②原子炉格納容器内の水位上昇に伴う質量増分は、原子炉格納容器と原子炉建屋との接合部位における地震力の伝達を考慮した上で、原子炉建屋モデルの複数の質点に質量を分配して加算する。

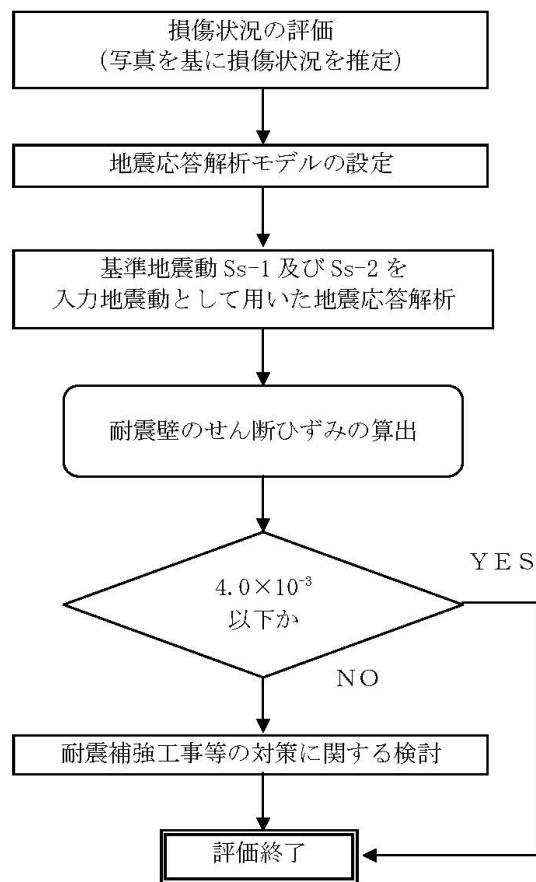
図-1.1 4号機原子炉建屋の地震応答解析の評価手順例

4号機原子炉建屋の地震応答解析の評価手順を、図-1.1 に示す。

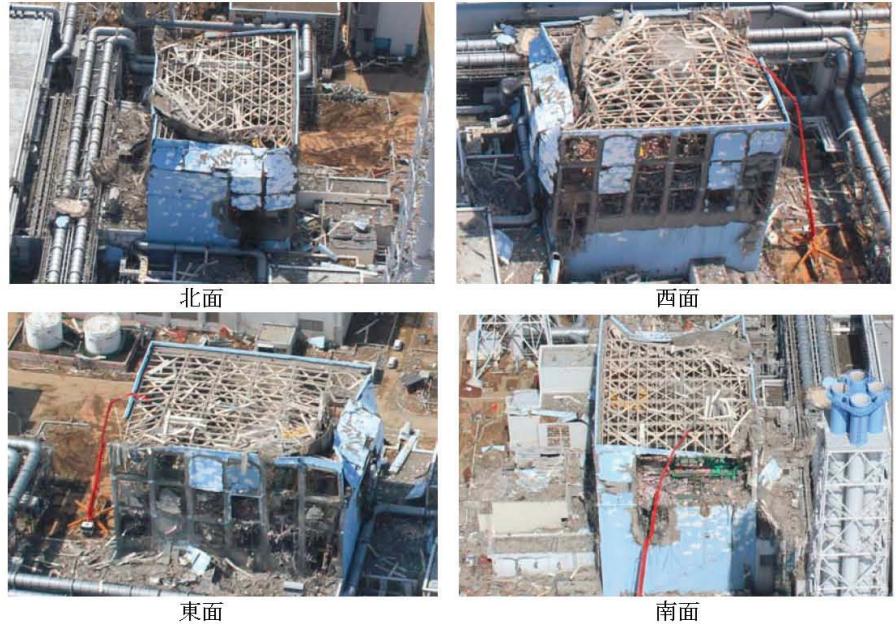
図-2.1 外壁の状況

外観の写真から損傷を確認できる外壁・屋根トラスについては、損傷部位として評価した。また、一部剥落が確認された外壁についても損傷として評価した。(図-2.1)

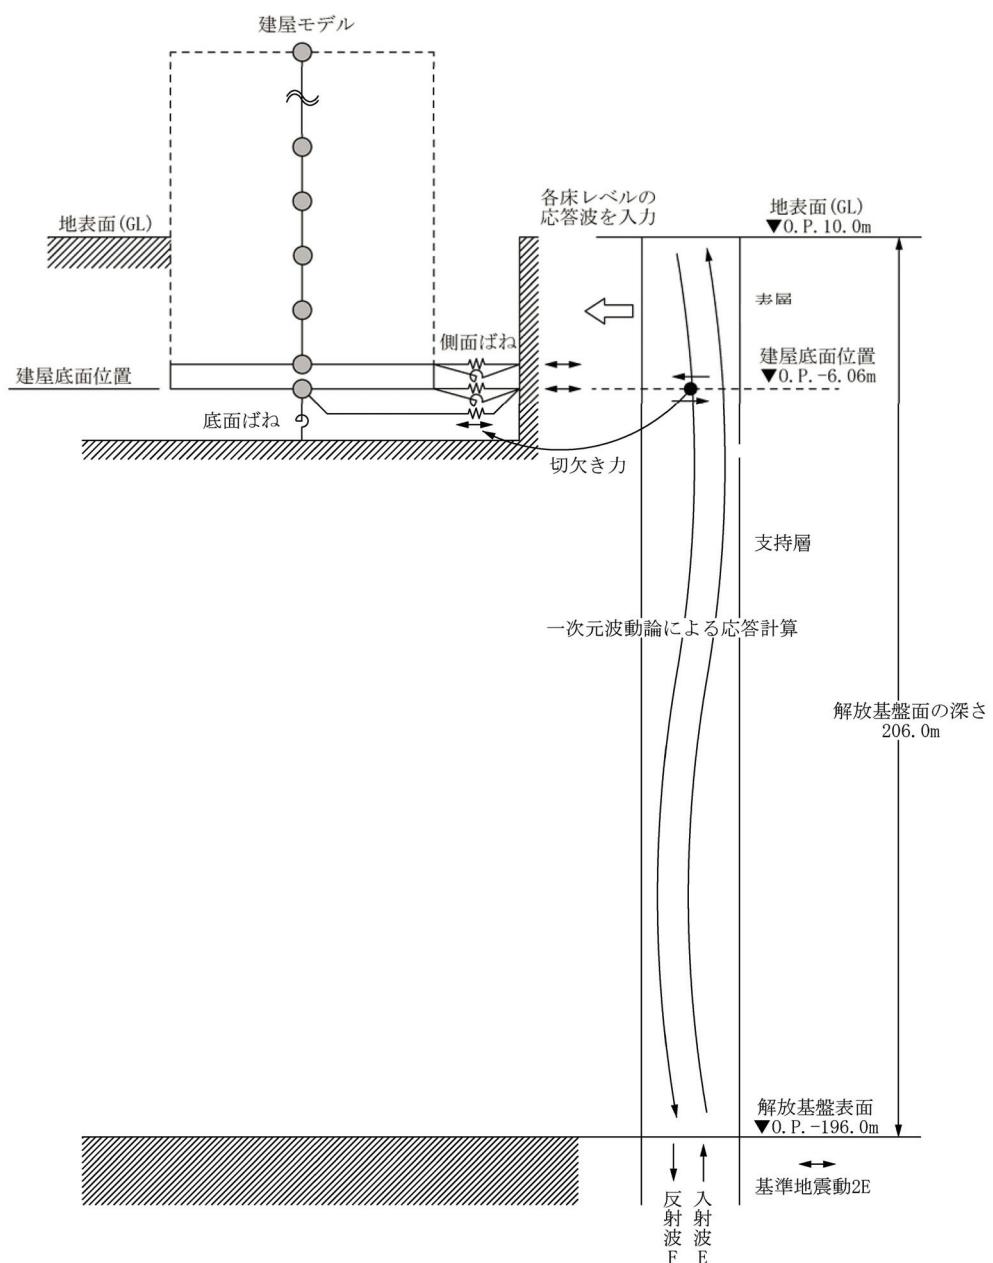
図-3.1 地震応答解析に用いる入力地震動の概念図

地震応答解析に用いる入力地震動の概念図を図-3.1 に示す。モデルに入力する地震動は、一次元波動論に基づき、解放基盤表面 レベルに想定する基準地震動 Ss に対する地盤の応答として評価する。また、建屋基礎底面 レベルにおけるせん断力を入力地震動に付加することにより、地盤の切欠き効果を考慮する。

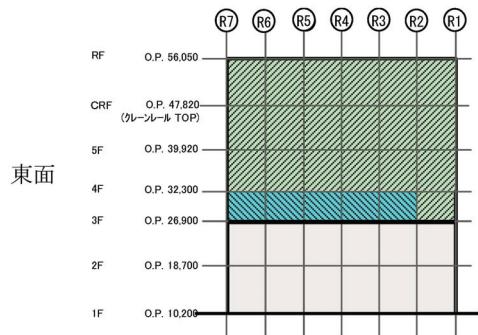
図-4.1 4号機原子炉建屋の損傷状況（立面図）

4号機原子炉建屋については、地震時に定期検査中であったことから、定期検査時の条件を反映している。また、原因の特定には至っていないものの、水素爆発等により原子炉建屋の一部が損傷していることから、「2. 損傷状況の評価」で評価した損傷状況を基に解析モデルを作成する。なお、5階より上部の崩れた部分の重量は5階の床で支持されていると仮定するなど、崩れた部分の重量は下階の床で支持されていると仮定する。4号機原子炉建屋の損傷状況（立面図）を図-4.1 に、損傷状況（平面図）を図-4.2 に示す。

■ :損傷箇所 ■ :外縁のみ損傷箇所 ■ :解析評価上考慮しない壁

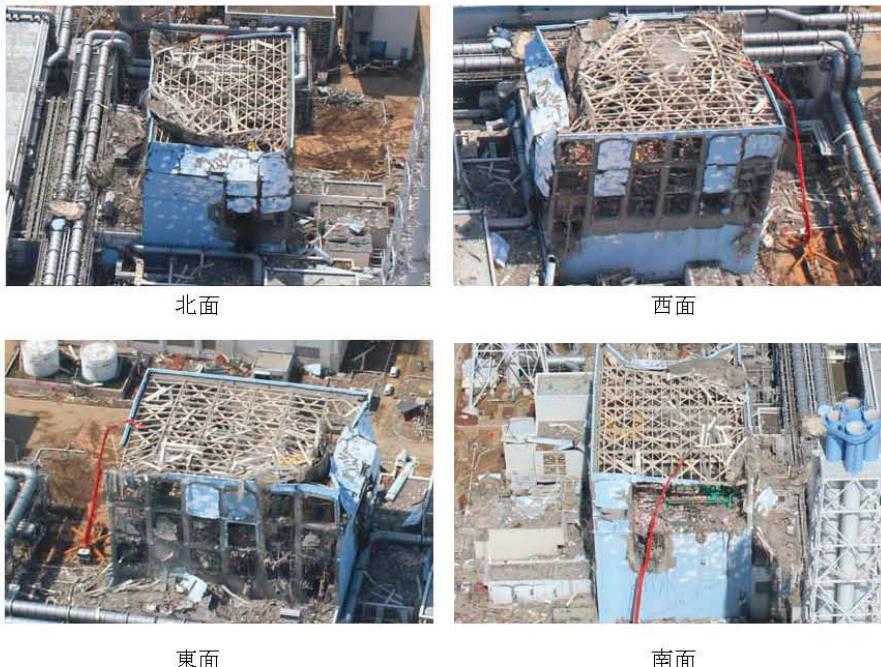
図1 損傷状況（3月24日撮影）

- ・3月24日に撮影した外観写真により、建屋の損傷状況を確認した上で建屋の解析モデルを作成している。（図1）

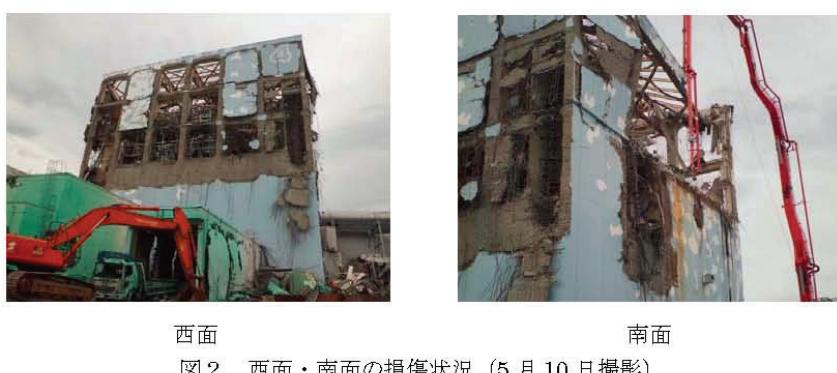
図2 西面・南面の損傷状況（5月10日撮影）

- ・西面、南面については、5月10日に新たに現地で写真（図2）を撮影している。この写真から3月24日時点から損傷が進展していないことが確認できる。

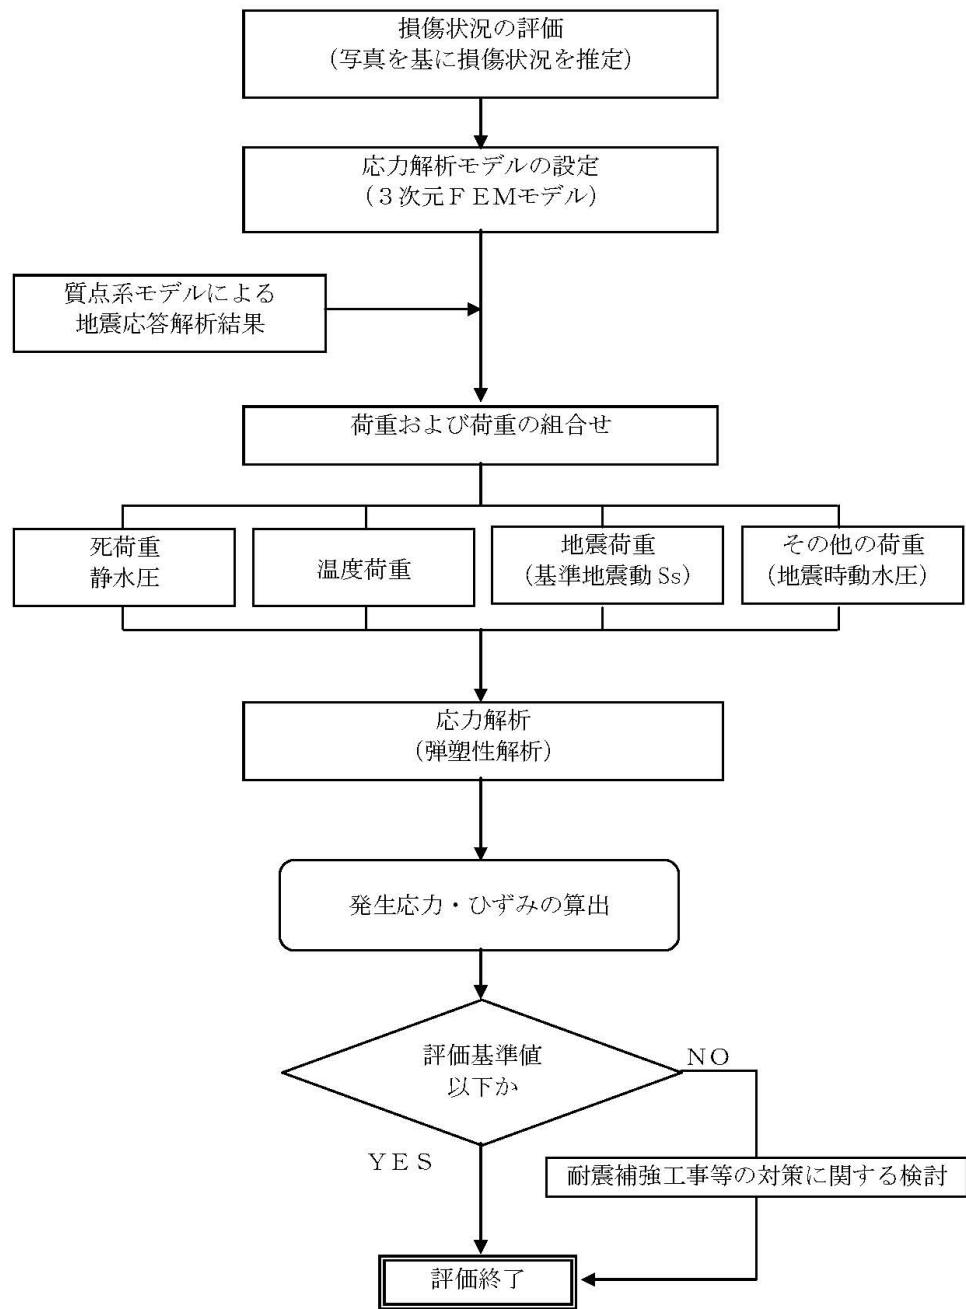
図-1.3 使用済燃料プールの耐震安全性評価フロー

耐震安全性評価は、図-1.3のフローに示すように以下の手順で行う。

- ・ 使用済燃料プール周辺の2階の床（O.P. 18.7m）から5階の床（O.P. 39.92m）までの建屋部分を対象に、爆発等による損傷状況を模擬した3次元FEM解析モデルを作成する。
- ・ 死荷重、プール水による静水圧、温度荷重、地震応答解析結果に基づく地震荷重、地震時動水圧などの荷重条件及び荷重組合せの条件を設定する。
- ・ 応力解析として鉄筋コンクリート部材の塑性化を考慮した弾塑性解析を行い、使用済燃料プール部に発生する応力およびひずみを算出する。
- ・ 評価基準値と比較し、耐震安全性を評価する。

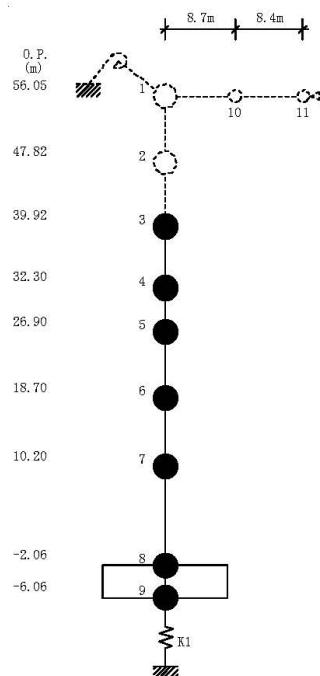
図-1 建屋解析モデル（鉛直方向）

解析モデル作成にあたって、「添付資料-3：4号機の原子炉建屋の耐震安全性評価に関する詳細（質点系モデルによる時刻歴応答解析による評価）」において評価した範囲と同様の範囲を損傷範囲として取り扱うこととし、崩れた部分の重量については、下階の床で支持されると仮定する。

鉛直方向の建屋解析モデルを図-1に、諸元を表-1に示す。

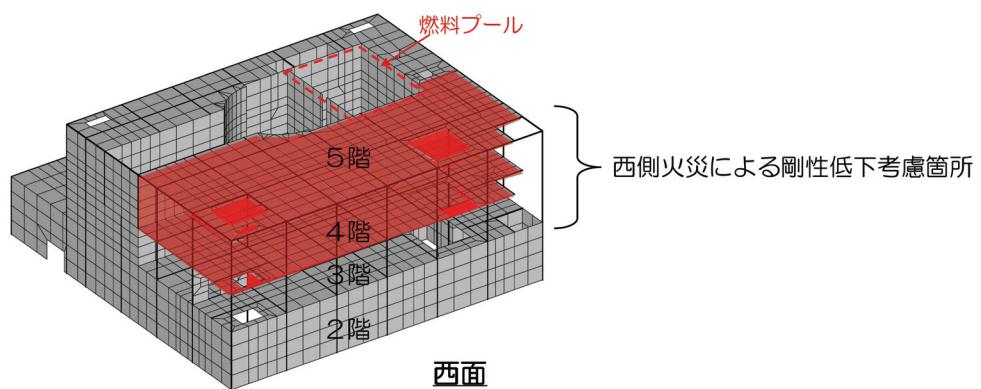
図-2 火災による影響検討の対象とする床及び外壁

火災により西面のプール壁及び周辺部が損傷し、それらの剛性が低下している可能性がある。

従って、4階西側のMGセット室を火災発生箇所とし、図-2に示す火災による影響範囲を西側エリアの4階床、5階床およびプール壁の全面が火災によって剛性低下すると仮定する。ここで、当該床及び壁のコンクリート表面が火災により損傷を受けたと仮定し、80%程度に剛性低下した場合を想定して、使用済燃料プールの耐震安全性評価に及ぼす影響の程度を検討する。

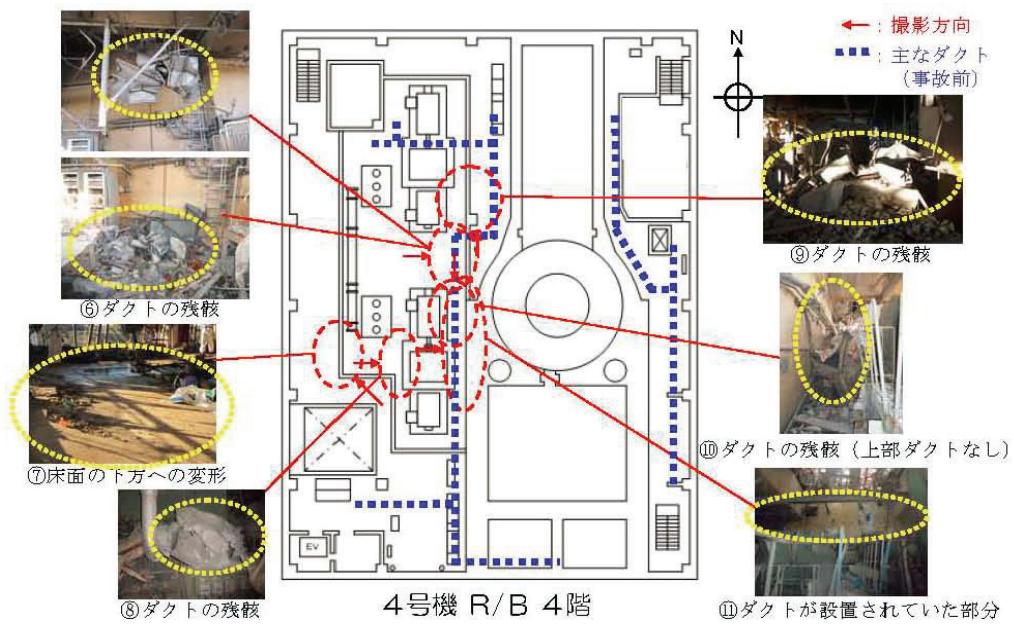
図-2.2.2 建屋内の損傷状況に関する調査結果（4階）

事故調査報告書に示されている4号機原子炉建屋内の損傷状況に関する調査結果を図-2.2.1～図-2.2.3に示す。

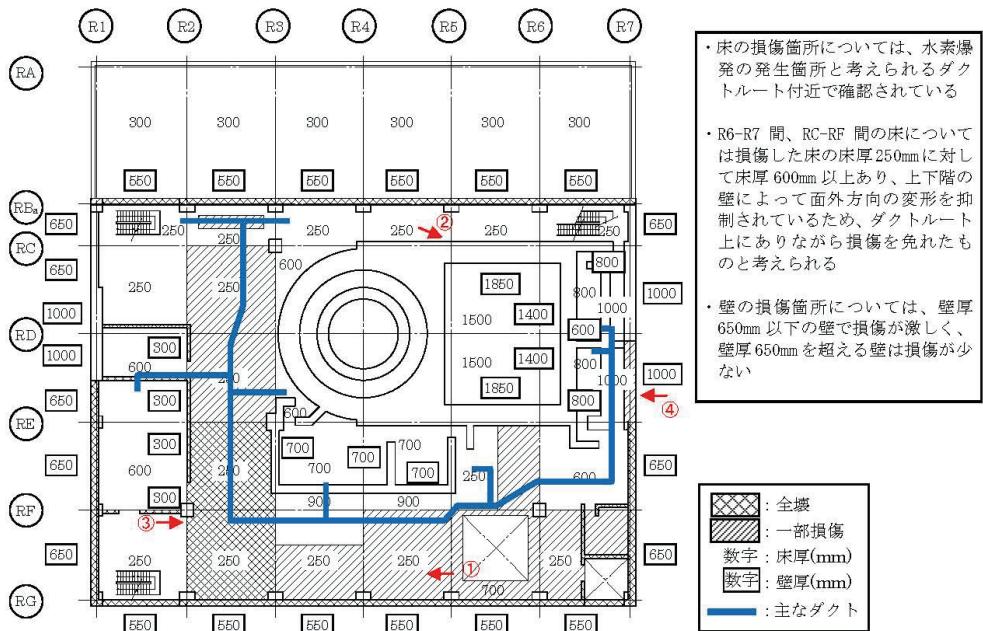
図-2.3.3 損傷状況（3階）

事故調査報告書の調査結果を踏まえ、耐震安全性に関わる壁および床を対象として実施した目視調査に基づき、原子炉建屋躯体の詳細な損傷状況の整理を行った。スパンごとに損傷の程度を3段階（損傷なし、一部損傷、全壊）に分類した。図-2.3.1～図-2.3.8に原子炉建屋各階における損傷状況を示す。「福島第一原子力発電所4号機原子炉建屋の外壁の局所的な膨らみを考慮した耐震安全性に関する検討に係る報告書」（平成24年6月、東京電力株式会社）（以下、平成24年6月報告書という）で外壁の一部膨らみが確認された箇所については、一部損傷に分類した。

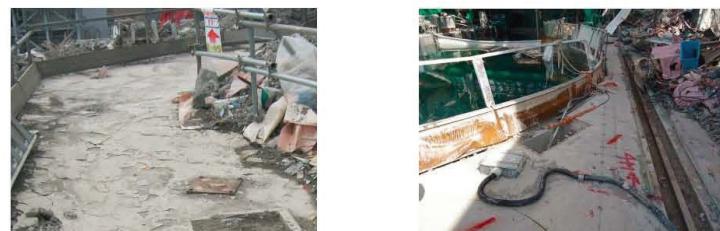
図-2.3.8 損傷状況写真（5階）

①床変形

②シェル壁異常なし

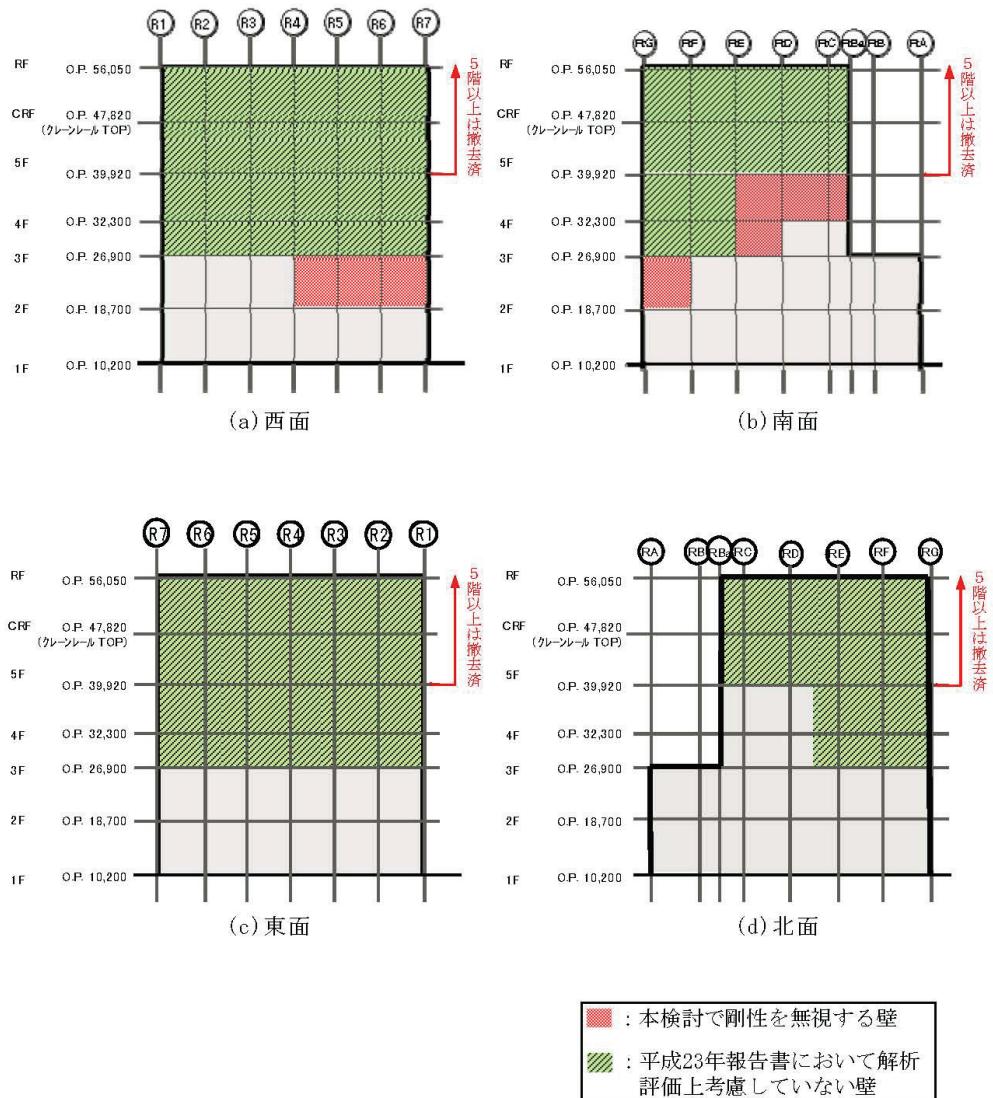
図-3.2.1 剛性を無視する外壁

損傷状況の仮定にあたっては、平成 23 年報告書で作成した地震応答解析モデルを基に、添付資料一 2において損傷（一部損傷および全壊）が確認された箇所および平成 24 年 6 月報告書の外壁の一部膨らみが確認された箇所の剛性を無視し、新たな地震応答解析モデルを構築する。

図-3.2.1 に剛性を無視する外壁を示す。

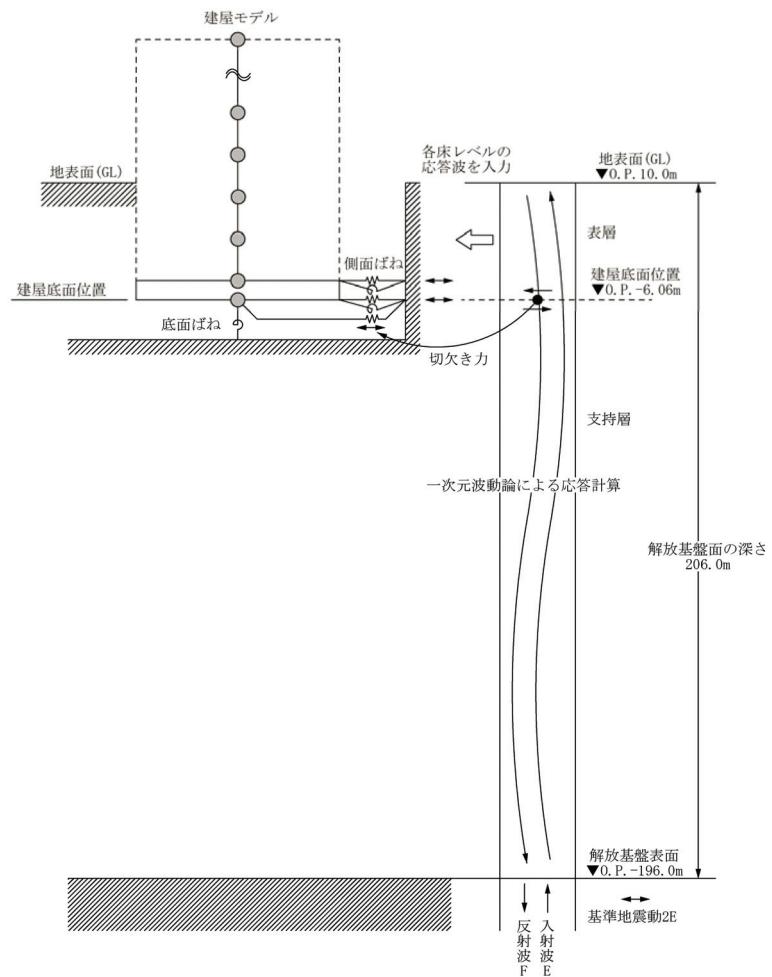
図-3.4.1 地震応答解析に用いる入力地震動の概念図

図-3.4.1に地震応答解析に用いる入力地震動の概念図を示す。モデルに入力する地震動は、一次元波動論に基づき、解放基盤表面レベルに想定する基準地震動Ssに対する地盤の応答として評価する。また、建屋基礎底面レベルにおけるせん断力を入力地震動に付加することにより、地盤の切欠き効果を考慮する。このうち、解放基盤表面位置(O.P. -196.0m)における基準地震動Ss-1及びSs-2の加速度時刻歴波形について図-3.4.2に示す。

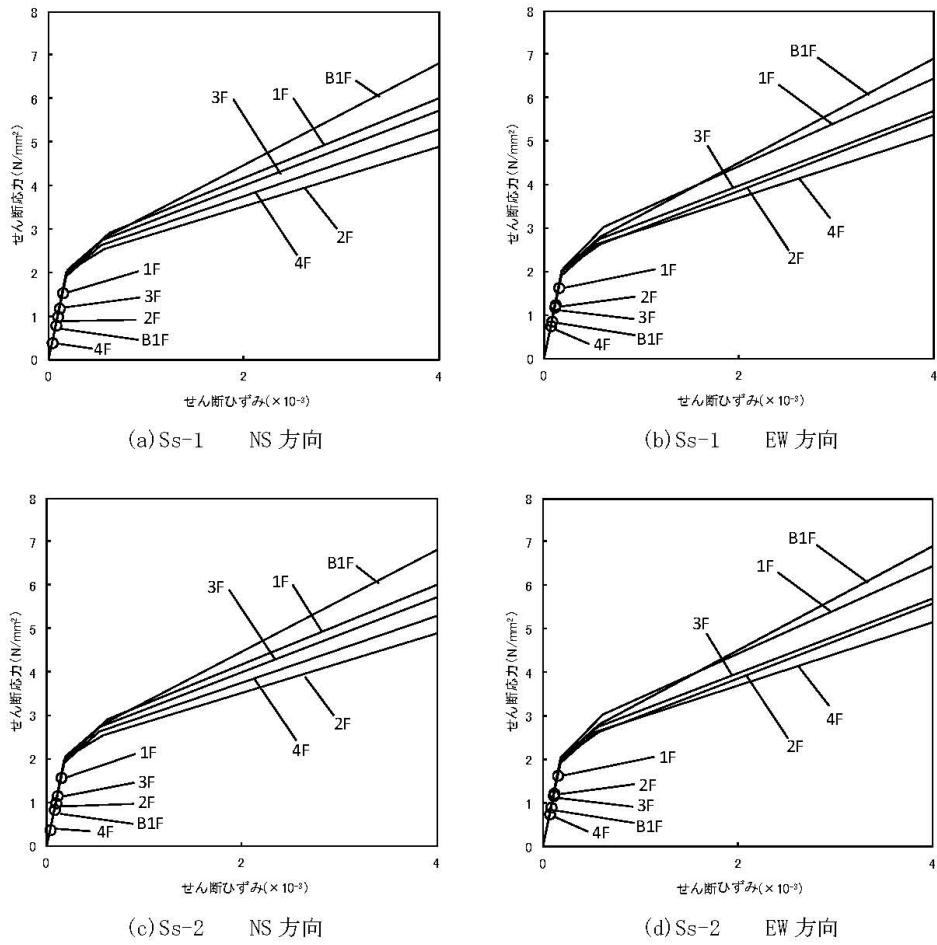
図-3.7.1 せん断スケルトン曲線の最大応答値

図-3.7.1に基準地震動 Ss-1 及び Ss-2 に対する最大応答値を耐震壁のせん断スケルトン曲線上に示す。せん断ひずみは、最大で 0.16×10^{-3} (Ss-1, 2H, EW 方向, 1F) であり、評価基準値 (4.0×10^{-3}) に対して十分余裕がある。このことから、使用済燃料取り出し時の状況を想定した原子炉建屋は、損傷の確認された壁、および外壁の一部膨らみが確認された箇所の剛性を無視しても、十分な耐震安全性を有しているものと評価した。

よって、基準地震動 Ss を受けても建屋は崩壊しないと考えられる。

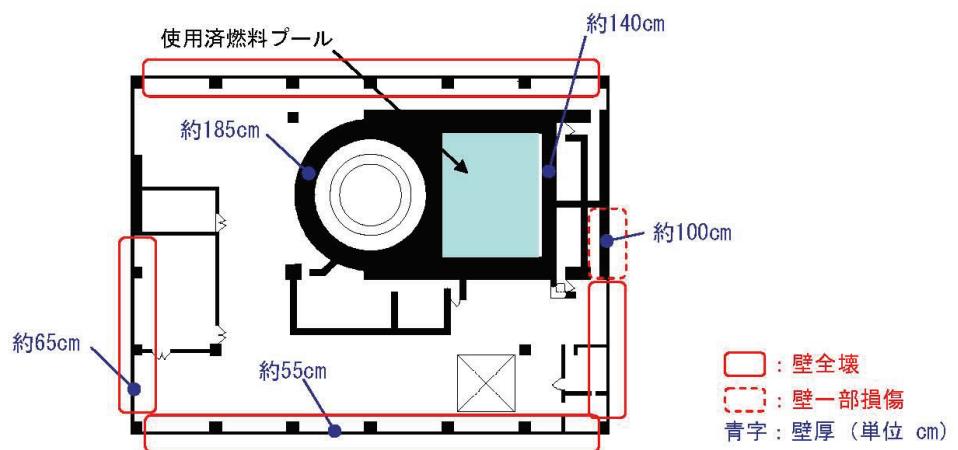
図-3.7.2 外壁の損傷状況と壁厚 (3階を例示)

また、本検討と平成22年耐震バックチェックを比較すると、大きな差異は生じていない。これは、図-3.7.2に示すように、外壁については損傷しているものの、外壁より壁厚が厚いシェル壁や使用済燃料プール壁が健全であったこと、およびオペフロ上部の瓦礫撤去により5階の重量が軽くなっていることが主な原因であったと考えられる。

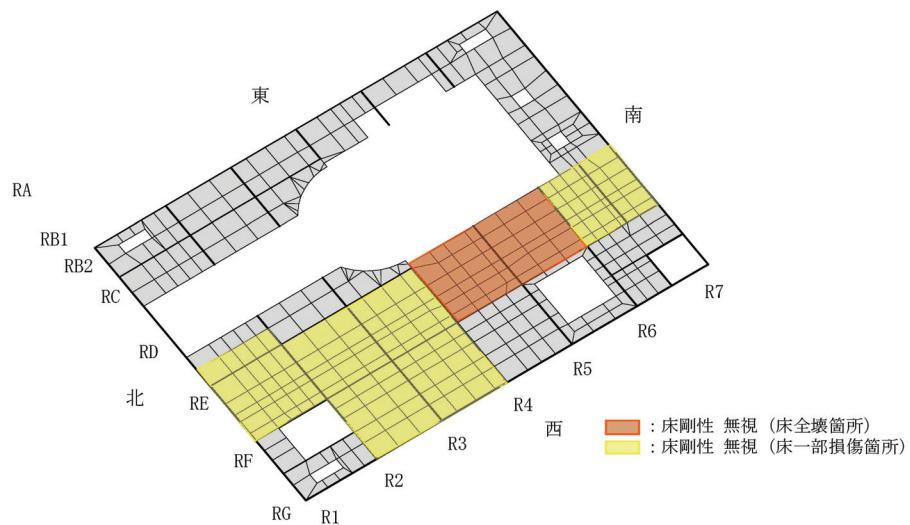
図-4.3.1 損傷モデル アイソメ図 5階 (O.P. 39.92m)

損傷状況の仮定にあたっては、添付資料一2において損傷（一部損傷および全壊）が確認された箇所および平成24年6月報告書の外壁の一部膨らみが確認された箇所を基に、平成23年報告書時より新たに下記の損傷部の剛性を無視して、3次元FEM解析モデルを作成する。図-4.3.1～図-4.3.4に損傷モデルを示す。

床スラブは、5階(0.P.39.92m)～3階(0.P.26.9m)の一部で、床全壊箇所および床一部損傷箇所のいずれも剛性を無視する。

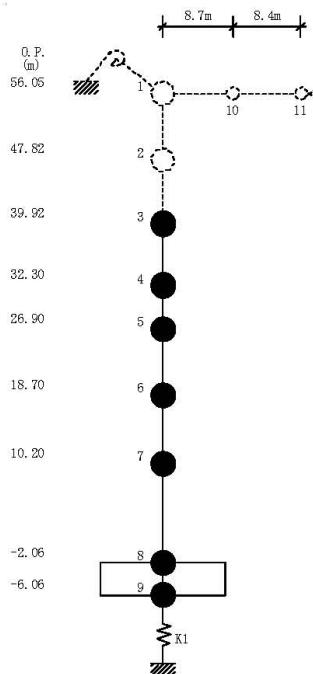
図-1 建屋解析モデル（鉛直方向）

解析モデル作成にあたって、添付資料-2において整理した範囲と同様の範囲を損傷範囲として取り扱うこととし、添付資料-3において求めた質点重量を用いる。

鉛直方向の建屋解析モデルを図-1に、諸元を表-1に示す。

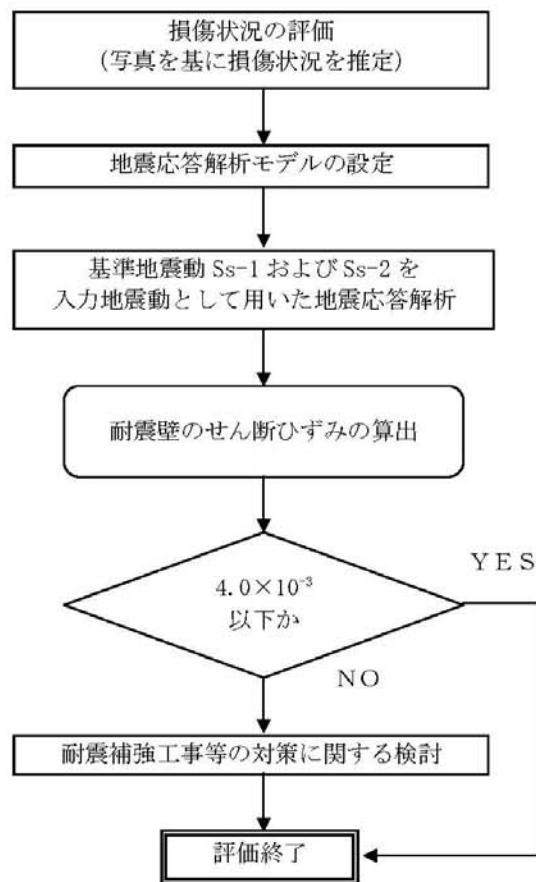
図-1.1 3号機原子炉建屋の地震応答解析の評価手順例

3号機原子炉建屋の地震応答解析の評価手順例を、図-1.1 に示す。

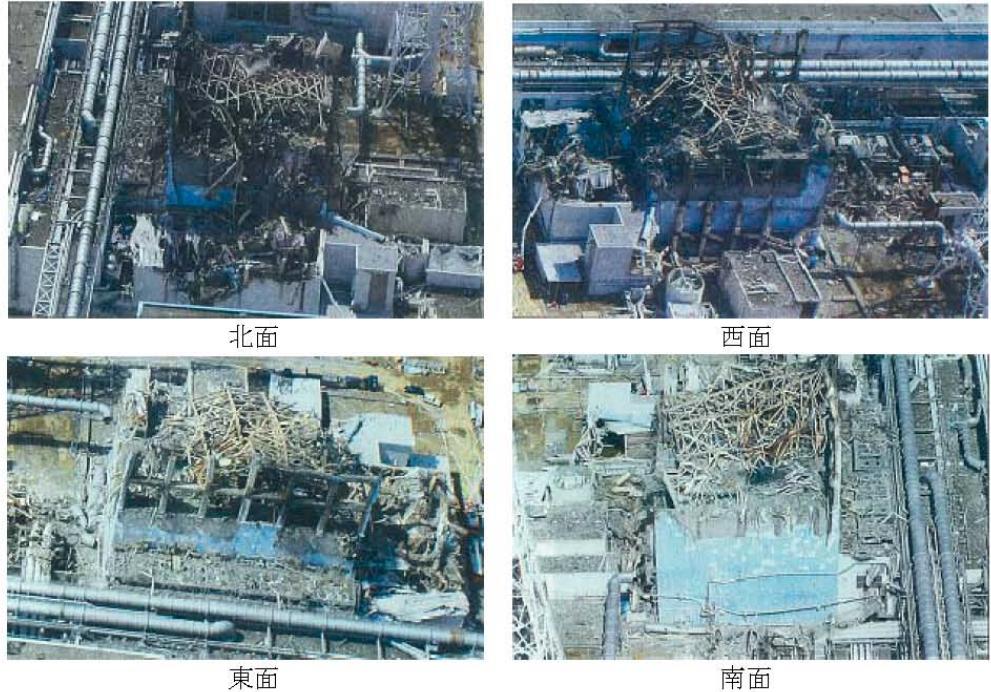
図-2.1 外壁の状況

建屋内については調査結果が得られていないことから、外観写真と外壁の損傷状況から判断することとした。1～3階は、外壁が一部剥落していることを除き外観に異常は見られないことより、損傷は無いものと評価した。4階、5階については、外壁が損傷しており、損傷した外壁以下の厚さである床スラブは損傷している可能性があるものと評価した。また、5階の北西側の床スラブについては、外観写真より床スラブを支持する4階部分の外壁と柱に大きな損傷が確認できることより、損傷部位として評価した。(図-2.3)

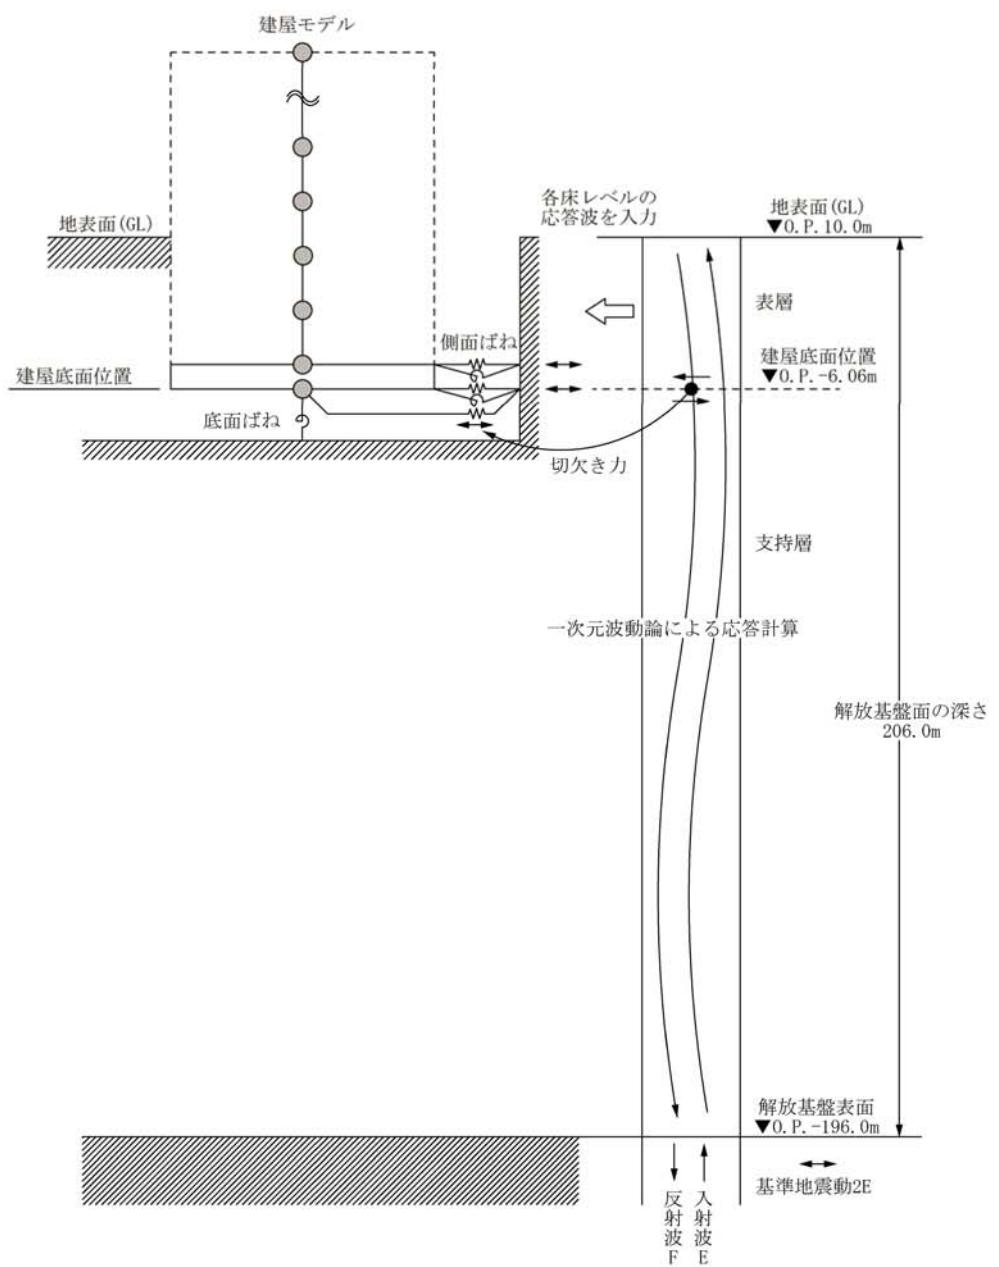
図-3.1 地震応答解析に用いる入力地震動の概念図

地震応答解析に用いる入力地震動の概念図を図-3.1 に示す。モデルに入力する地震動は、一次元波動論に基づき、解放基盤表面レベルに想定する基準地震動 Ss に対する地盤の応答として評価する。また、建屋基礎底面レベルにおけるせん断力を入力地震動に付加することにより、地盤の切欠き効果を考慮する。

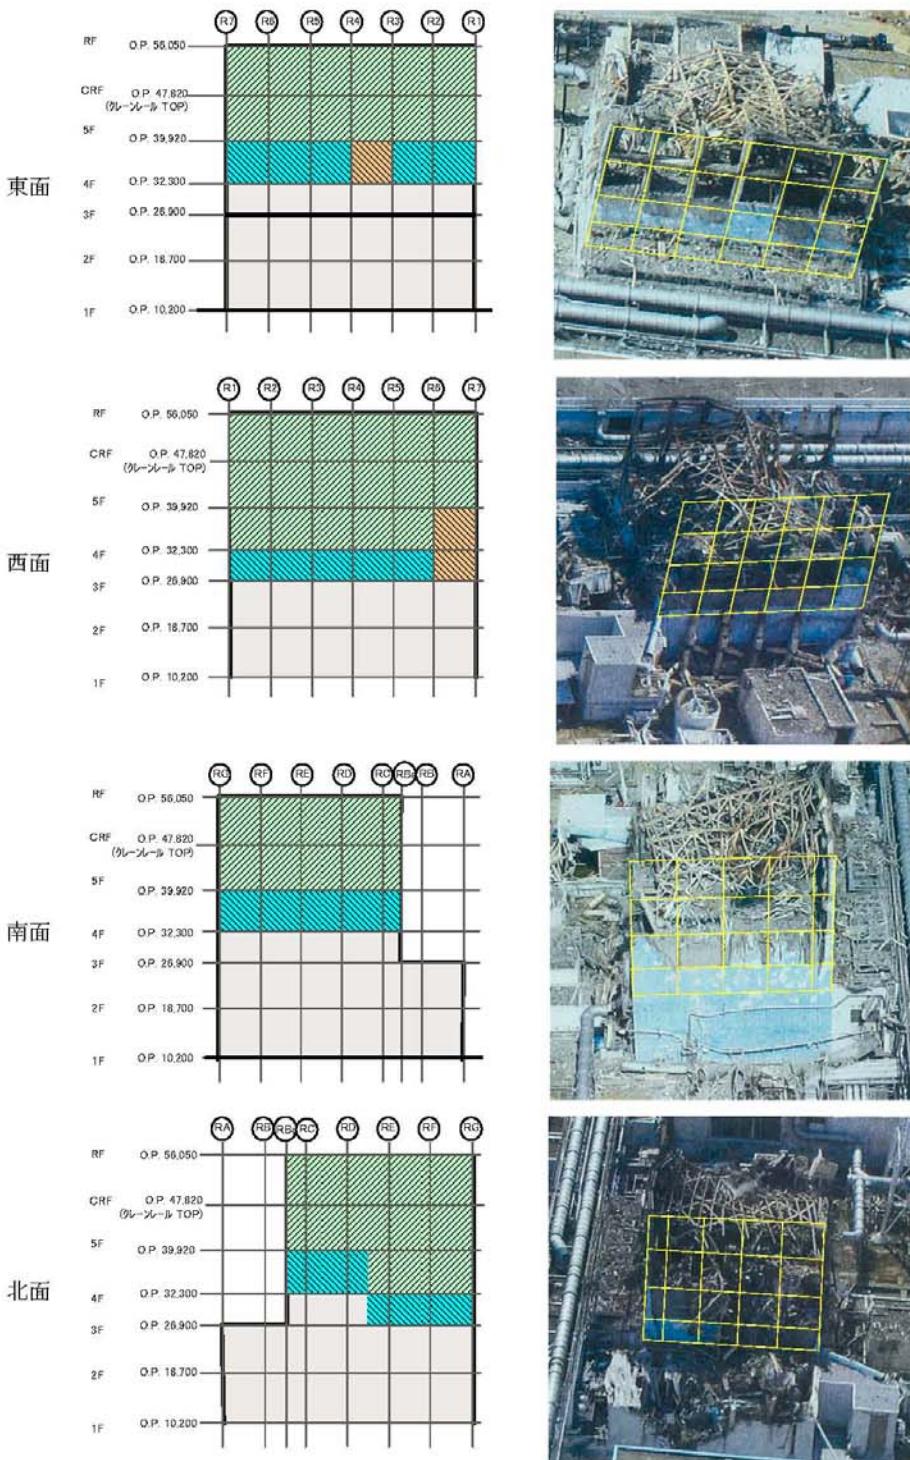
図-4.1 3号機原子炉建屋の損傷状況（立面図）

3号機原子炉建屋については、水素爆発等により原子炉建屋の一部が損傷していることから、「2. 損傷状況の評価」で評価した損傷状況を基に解析モデルを作成する。なお、5階より上部の崩れた部分の重量は5階床（床スラブが損傷している北西部分については4階床）で支持されていると仮定するなど、崩れた部分の重量は下階の床で支持されていると仮定する。3号機原子炉建屋の損傷状況（立面図）を図-4.1に、損傷状況（平面図）を図-4.2に示す。

■ 損傷箇所 ■ 外面のみ損傷箇所 ■ 解析評価上考慮しない壁

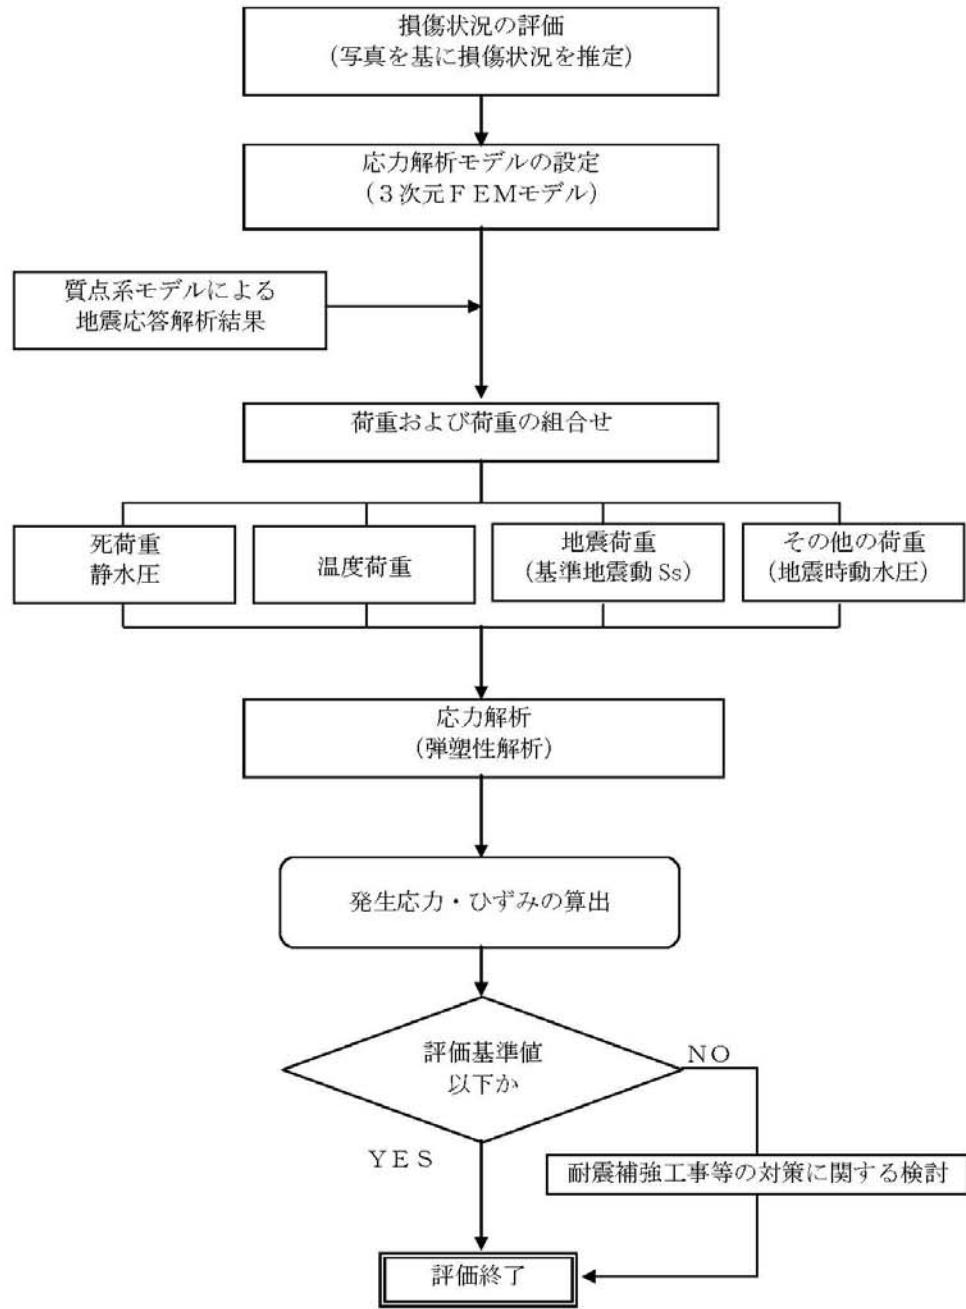
図-1.3 局部評価の耐震安全性評価フロー

耐震安全性評価は、図-1.3のフローに示すように以下の手順で行う。

- ・ 使用済燃料プールを中心とした評価を実施するために2階（O.P. 18.7m）から5階（O.P. 39.92m）までの建屋部分を対象に、爆発等による損傷状況を模擬した3次元FEM解析モデルを作成する。
- ・ 死荷重、プール水による静水圧、温度荷重、地震応答解析結果に基づく地震荷重、地震時動水圧などの荷重条件および荷重組合せの条件を設定する。
- ・ 応力解析として鉄筋コンクリート部材の塑性化を考慮した弾塑性解析を行い、使用済燃料プール部及びシェル壁部に発生する応力およびひずみを算出する。
- ・ 評価基準値と比較し、耐震安全性を評価する。

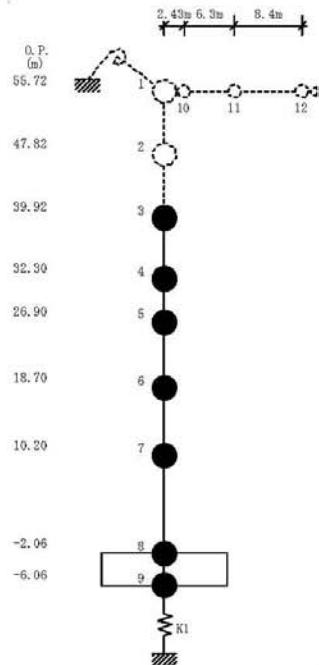
図-1 建屋解析モデル（鉛直方向）

解析モデル作成にあたって、「添付資料一1 3号機の原子炉建屋の耐震安全性評価に関する詳細（質点系モデルによる時刻歴応答解析による評価）」において評価した範囲と同様の範囲を損傷範囲として取り扱うこととし、壊れた部分の重量については、下階の床で支持されると仮定する。

鉛直方向の建屋解析モデルを図-1に、諸元を表-1に示す。

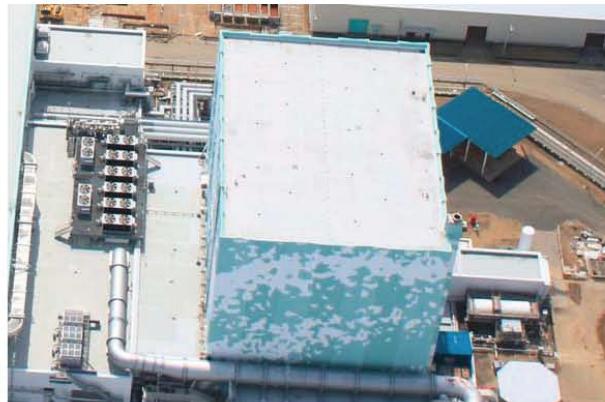
図-1.1 外観写真（北面、3月24日撮影）

5号機の原子炉建屋は、既に冷温停止状態を維持しており、外見上の損傷は見られない（図-1.1）。また、建屋内部についても、現状で得られている写真からは構造的な損傷は確認されていない（付録-2.1）。したがって、このような状況を踏まえると、建屋の耐震性という観点からは、耐震バックチェックの解析結果（『福島第一原子力発電所「発電用原子炉施設に関する耐震設計審査指針」の改訂に伴う耐震安全性評価結果 中間報告書（改訂2）』 平成22年4月19日）をそのまま適用できるものと考えられ、本評価では、耐震バックチェックで実施した地震応答解析結果を用いて耐震安全性評価を実施することとした。

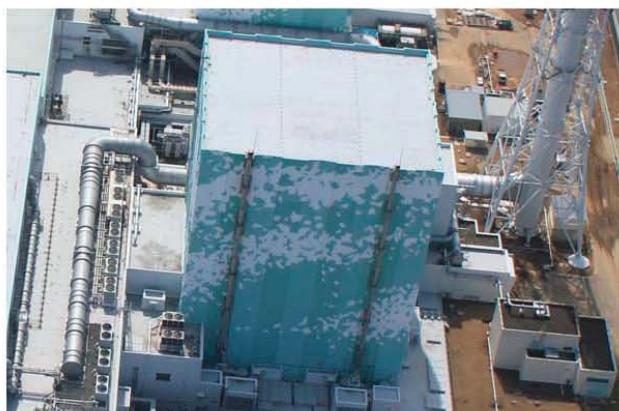
図-1.1 外観写真（北面、3月24日撮影）

6号機の原子炉建屋は、既に冷温停止状態を維持しており、外見上の損傷は見らない(図-1.1)。内部についても詳細な点検は行っていないものの、構造的な損傷があったとの情報は得られていない。したがって、このような状況を踏まえると、建屋の耐震性という観点からは、耐震バックチェックの解析結果(『福島第一原子力発電所「発電用原子炉施設に関する耐震設計審査指針」の改訂に伴う耐震安全性評価結果 中間報告書(改訂2)』 平成22年4月19日)をそのまま適用できるものと考えられ、本評価では、耐震バックチェックで実施した地震応答解析結果を用いて耐震安全性評価を実施することとした。

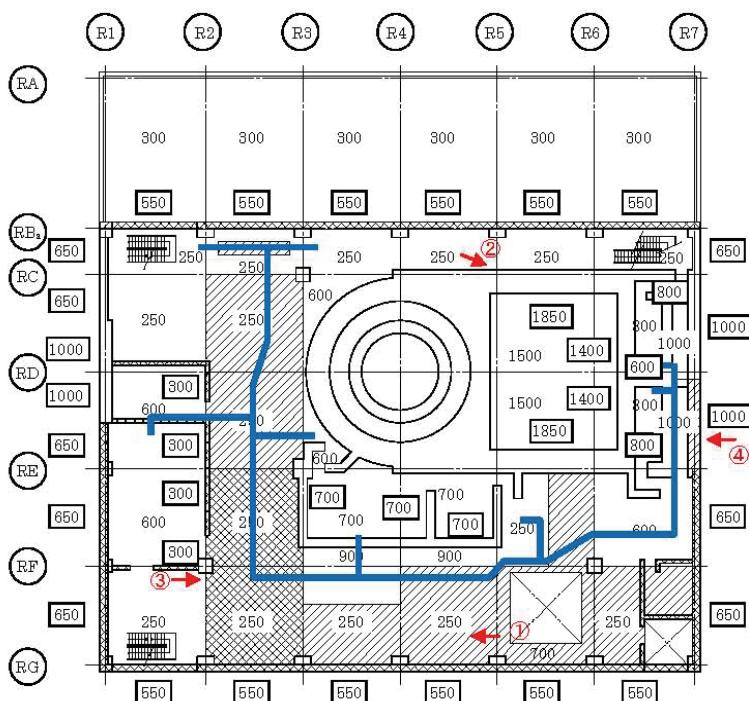
2. 2 原子炉建屋躯体の損傷状況（3階）

・床の損傷箇所については、水素爆発の発生箇所と考えられるダクトルート付近で確認されている

・R6-R7間、RC-RF間の床については損傷した床の床厚250mmに対して床厚600mm以上あり、上下階の壁によって面外方向の変形を抑制されているため、ダクトルート上にありながら損傷を免れたものと考えられる

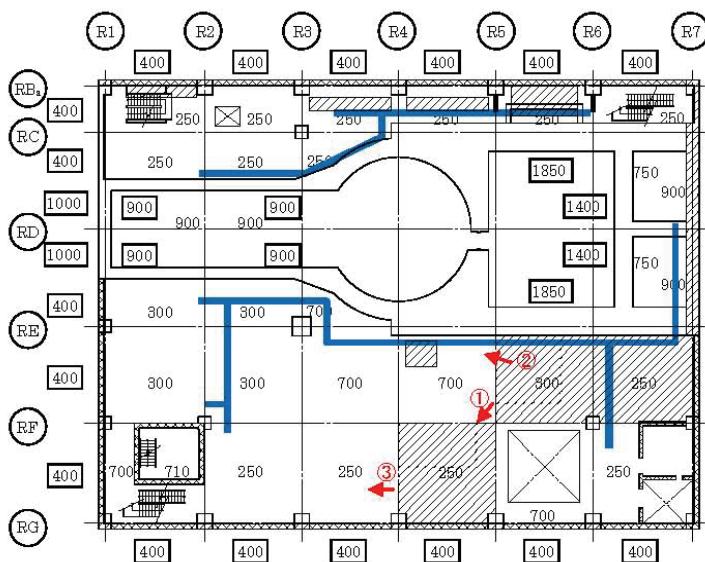
2. 3 原子炉建屋躯体の損傷状況（4階）

- 床の損傷箇所については、大物搬入口、EVシャフトおよび階段開口といった圧力の逃げ道がある箇所や、床厚700mmの箇所は損傷を免れていると考えられる
- 壁の損傷箇所については、壁厚400mmの壁で損傷が激しく、壁厚400mmを超える壁は損傷が少ない
- 床よりも壁の損傷が激しい傾向が見られるのは、床は間仕切り壁等で面外方向の変形を拘束されているのに対し、壁は拘束するものがないためと考えられる

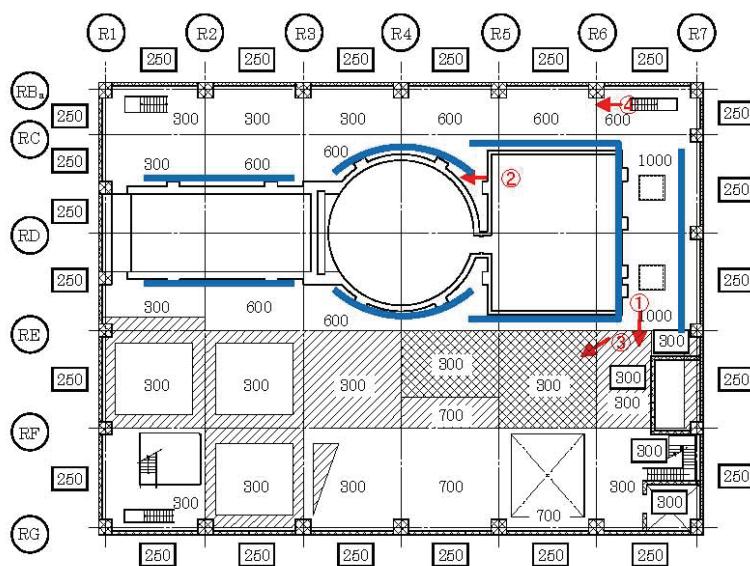
2. 3 原子炉建屋躯体の損傷状況（5階）

・床の損傷箇所については、水素爆発の発生箇所と考えられる下階のダクトの影響を受けており、大物搬入口、EVシャフトおよび階段開口といった圧力の逃げ道がある箇所や、床厚700mmの箇所は損傷を免れていると考えられる

・床よりも壁の損傷が激しい傾向が見られるのは、床は間仕切り壁等で面外方向の変形を拘束されているのに対し、壁は拘束するものがないためと考えられる

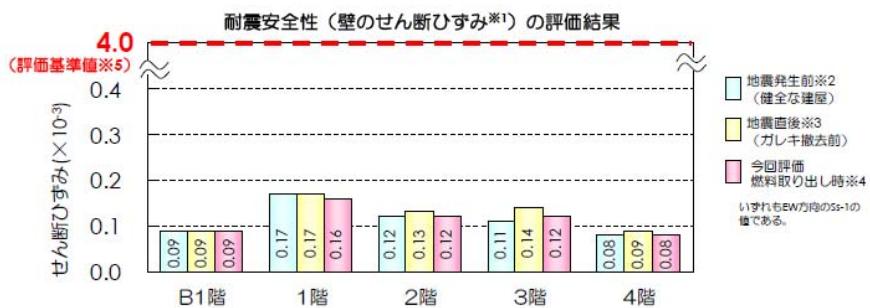
【参考⑦】原子炉建屋の耐震安全性評価

- 地震発生前の健全な建屋と比較した場合でも耐震安全性はほぼ同等。
- この理由としては、以下が考えられる。
 - 損傷した建屋ガレキの撤去により建屋上部の重量が大幅に軽くなり、地震力が低減した。
 - 使用済み燃料プール壁や原子炉格納容器周辺の厚い壁は、地震発生前と同様に健全である。
