1.3 地震及び津波への対応

1.3.1 地震への対応

1.3.1.2 建屋の対応

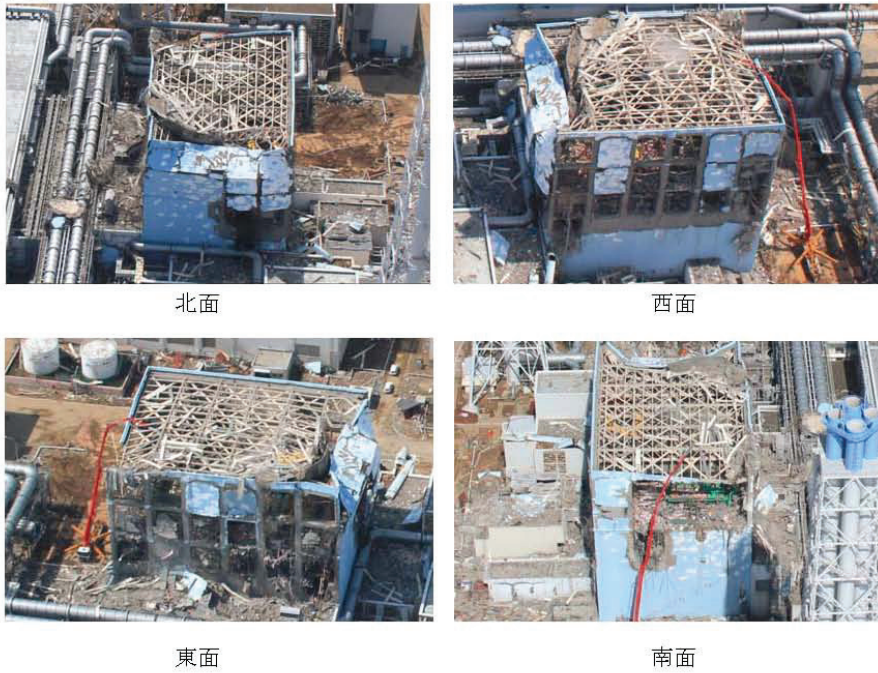
図1 損傷状況 (3月24日撮影)

- ・ 3月24日に撮影した外観写真により、建屋の損傷状況を確認した上で建屋の解析モデルを作成している。(図1)

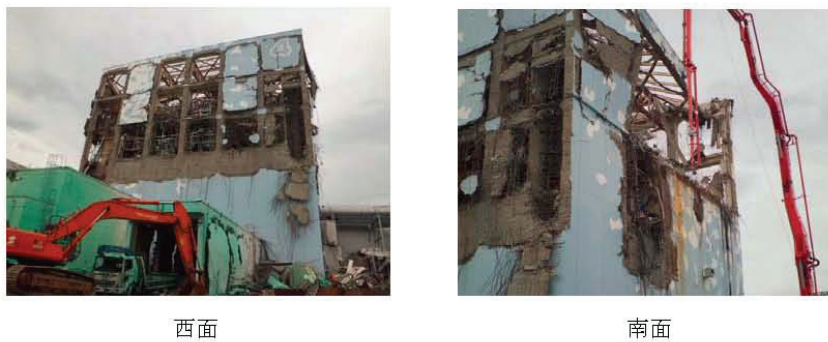
図2 西面・南面の損傷状況 (5月10日撮影)

- ・ 西面、南面については、5月10日に新たに現地で写真(図2)を撮影している。この写真から3月24日時点から損傷が進展していないことが確認できる。

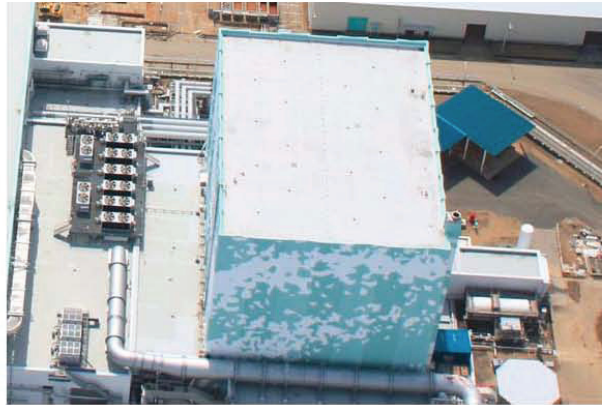
図-1.1 外観写真(北面、3月24日撮影)

5号機の原子炉建屋は、既に冷温停止状態を維持しており、外見上の損傷は見られない(図-1.1)。また、建屋内部についても、現状で得られている写真からは構造的な損傷は確認されていない(付録-2.1)。したがって、このような状況を踏まえると、建屋の耐震性という観点からは、耐震バックチェックの解析結果(『福島第一原子力発電所 「発電用原子炉施設に関する耐震設計審査指針」の改訂に伴う耐震安全性評価結果 中間報告書(改訂2)』平成22年4月19日)をそのまま適用できるものと考えられ、本評価では、耐震バックチェックで実施した地震応答解析結果を用いて耐震安全性評価を実施することとした。

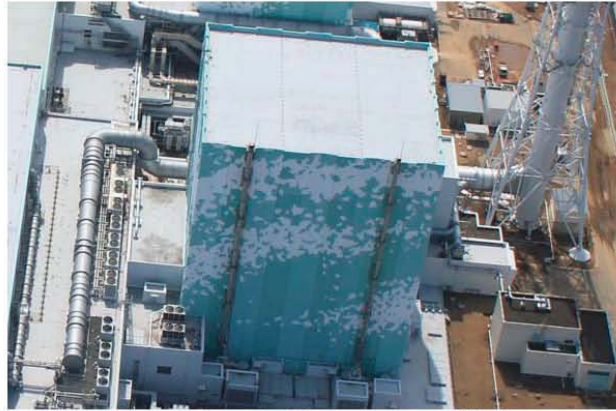
図-1.1 外観写真(北面、3月24日撮影)

6号機の原子炉建屋は、既に冷温停止状態を維持しており、外見上の損傷は見らない(図-1.1)。内部についても詳細な点検は行っていないものの、構造的な損傷があったとの情報は得られていない。したがって、このような状況を踏まえると、建屋の耐震性という観点からは、耐震バックチェックの解析結果(『福島第一原子力発電所 「発電用原子炉施設に関する耐震設計審査指針」の改訂に伴う耐震安全性評価結果 中間報告書(改訂2)』平成22年4月19日)をそのまま適用できるものと考えられ、本評価では、耐震バックチェックで実施した地震応答解析結果を用いて耐震安全性評価を実施することとした。

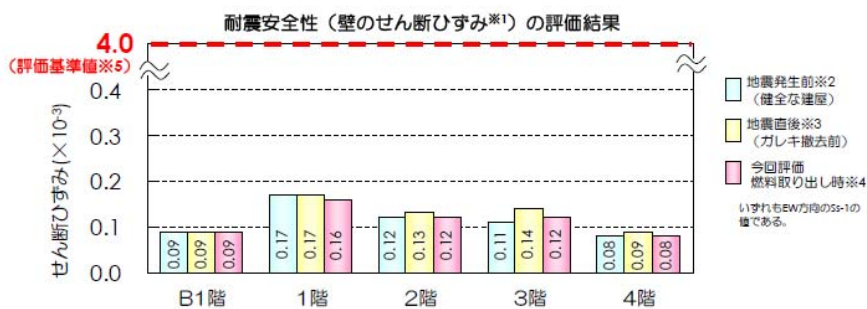
【参考⑦】原子炉建屋の耐震安全性評価

- 地震発生前の健全な建屋と比較した場合でも耐震安全性はほぼ同等。
- この理由としては、以下が考えられる。
 - ①損傷した建屋ガレキの撤去により建屋上部の重量が大幅に軽くなり、地震力が低減した。
 - ②使用済み燃料プール壁や原子炉格納容器周辺の厚い壁は、地震発生前と同様に健全である。
