原子力事業者防災業務計画に基づく  
復旧計画書に係る実施状況報告  
(1号機復旧完了に伴う最終報告)  
(補正)

平成27年9月  
東京電力株式会社  
福島第二原子力発電所

福島第二原子力発電所 対象設備の復旧状況 (1号機)

# 1号機設備復旧状況

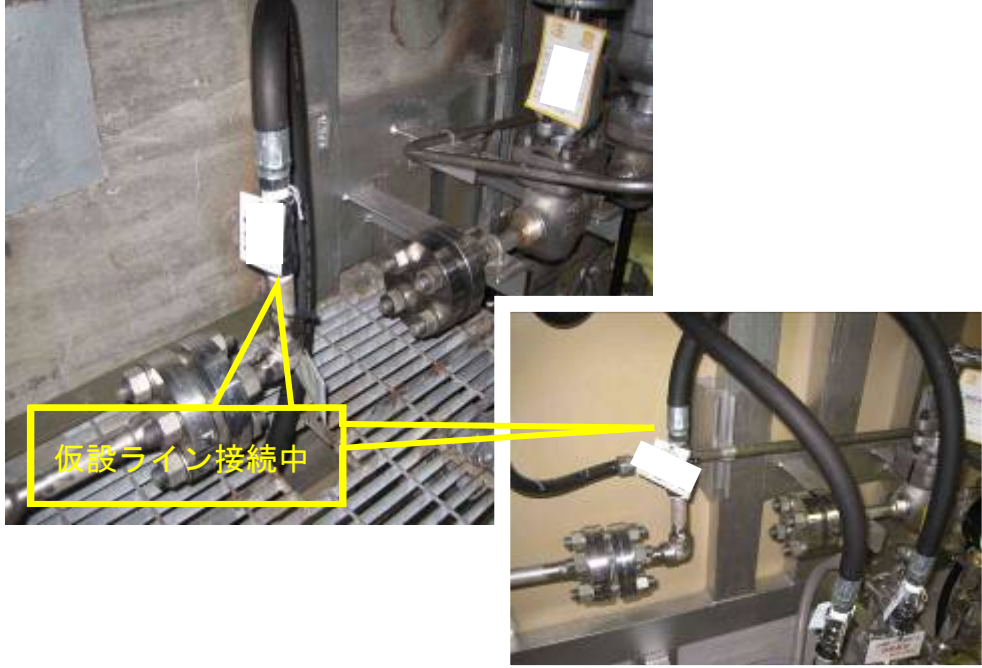
番号	① 原子炉冷却材浄化系
復 旧 前

<p>仮設ライン接続中</p> <p>The 'Before' photograph shows the reactor coolant purification system with a temporary connection. A yellow box highlights the temporary line, and a yellow callout points to it with the text '仮設ライン接続中' (Temporary line connection in progress). An inset image provides a closer view of the temporary connection point.</p>
復 旧 後

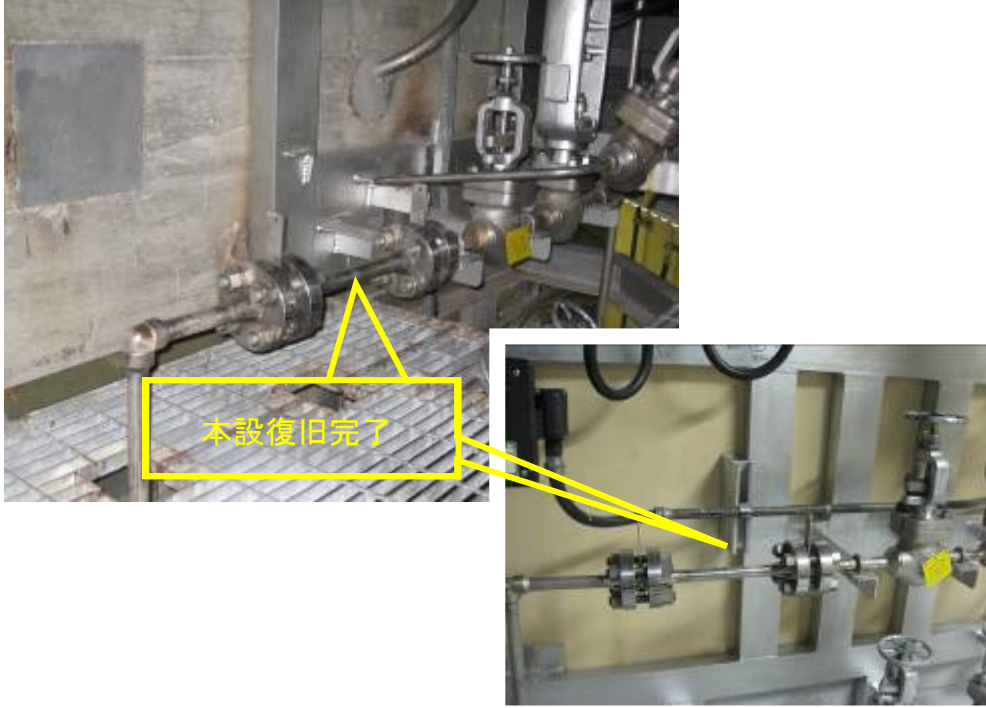
<p>本設復旧完了</p> <p>The 'After' photograph shows the reactor coolant purification system after restoration. A yellow box highlights the main equipment, and a yellow callout points to it with the text '本設復旧完了' (Main equipment restoration completed). An inset image provides a closer view of the restored main equipment.</p>

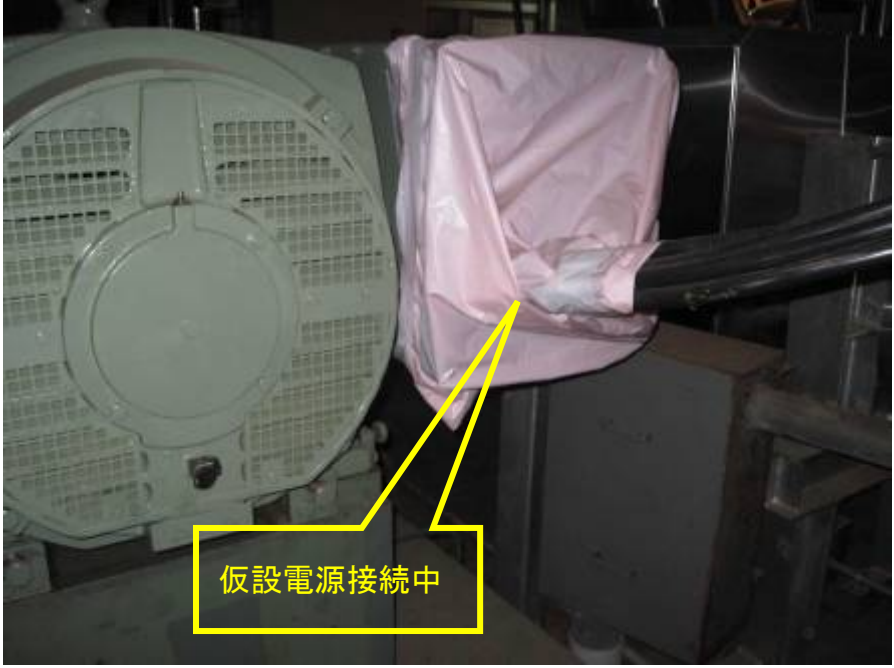
番号	③ 残留熱除去冷却系 C系
復 旧 前

<p>仮設電源接続中</p>
復 旧 後

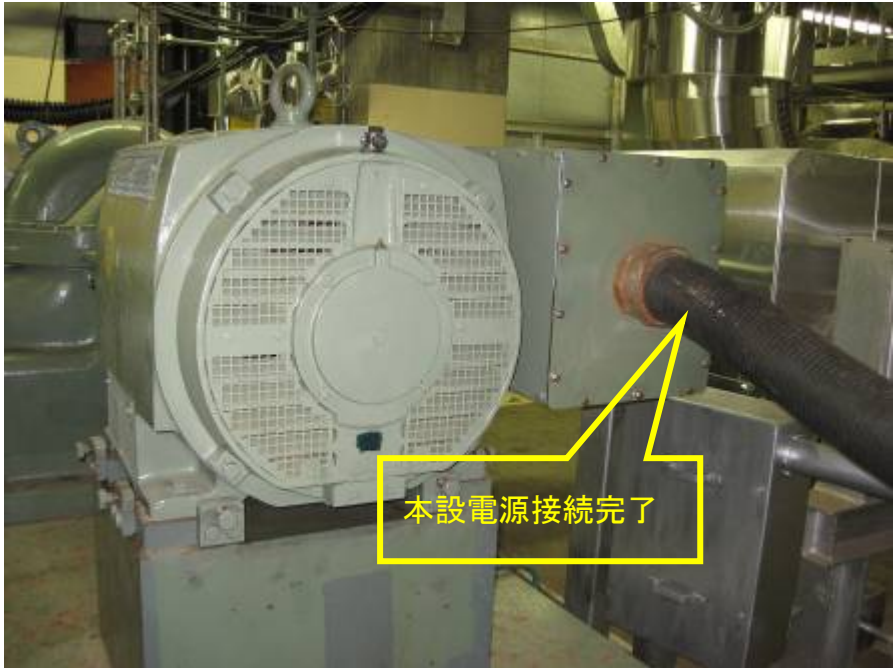
<p>本設電源接続完了</p>

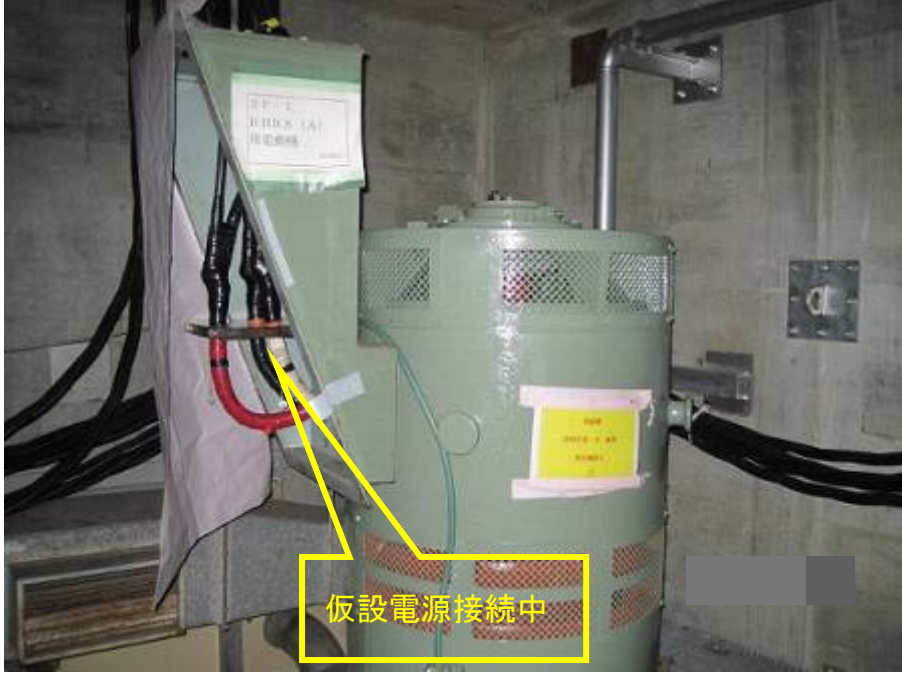
番号	④ 残留熱除去冷却海水系 A系
復 旧 前

<p>仮設電源接続中</p>
復 旧 後

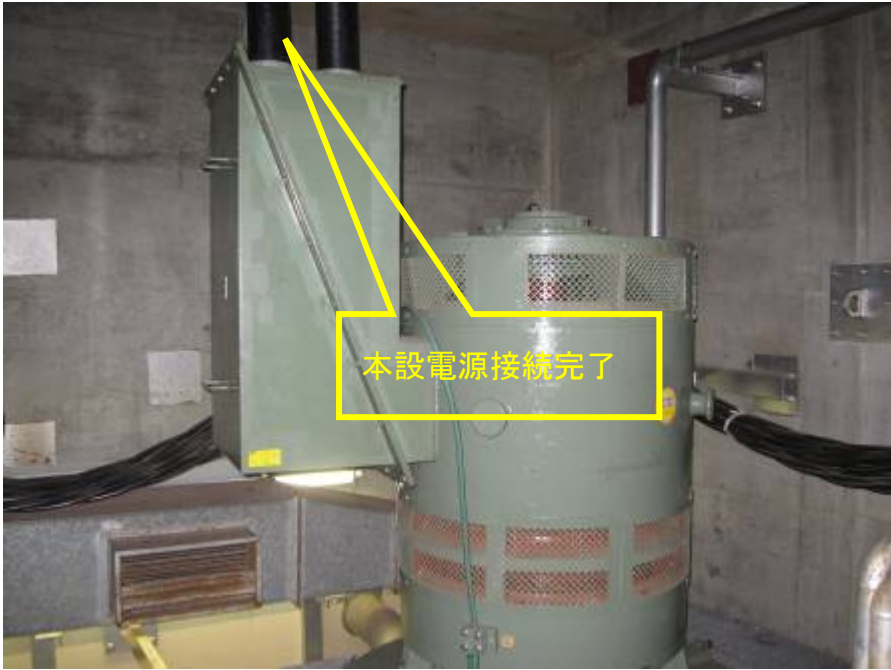
<p>本設電源接続完了</p>

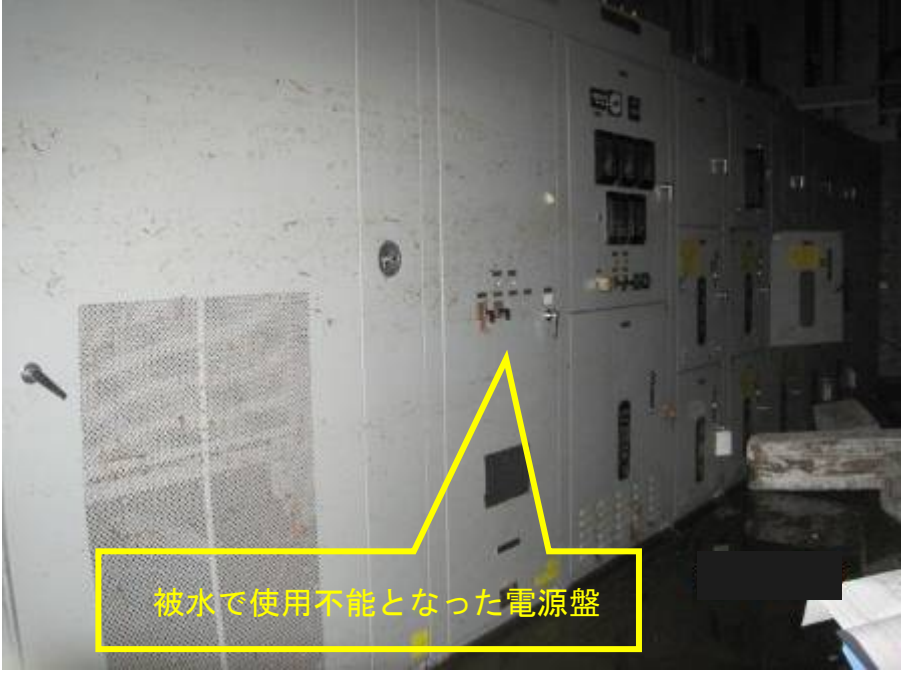
番号	⑦ A系の電源系（P/C 1C-2）
復旧前

<p>被水で使用不能となった電源盤</p>
復旧後

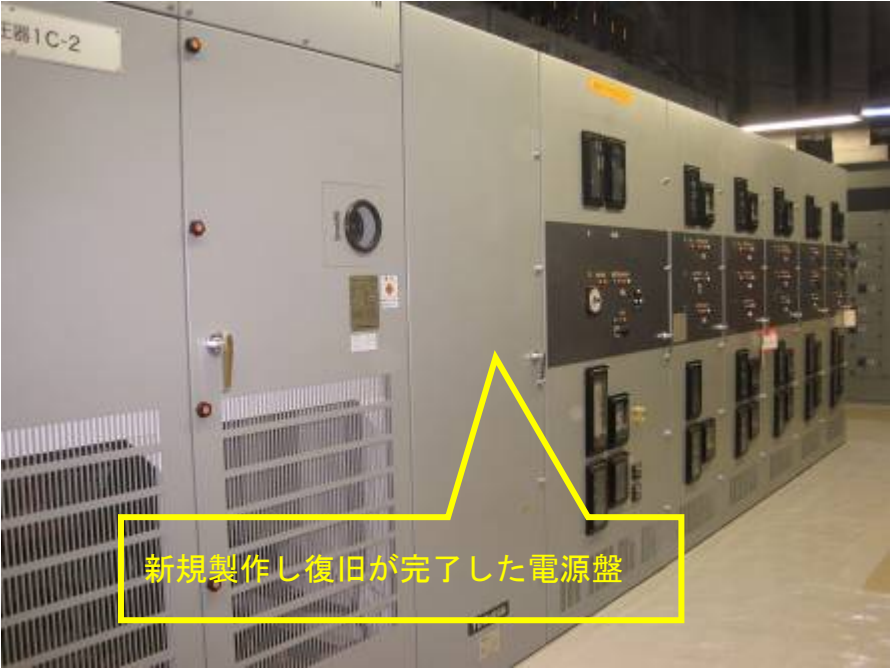
<p>新規製作し復旧が完了した電源盤</p>

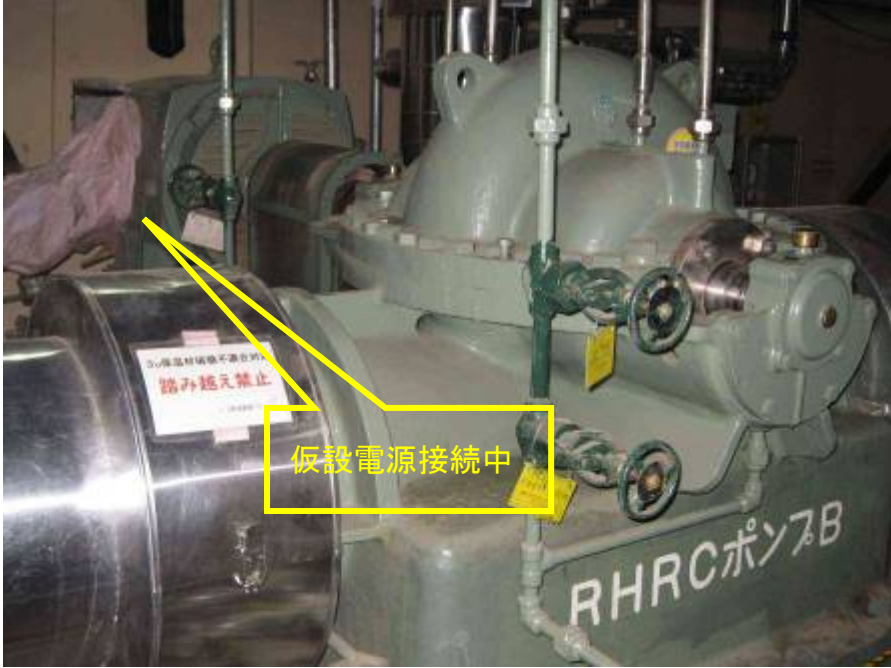
番号	⑧ 残留熱除去冷却系 B系
復旧前

<p>仮設電源接続中</p>
復旧後

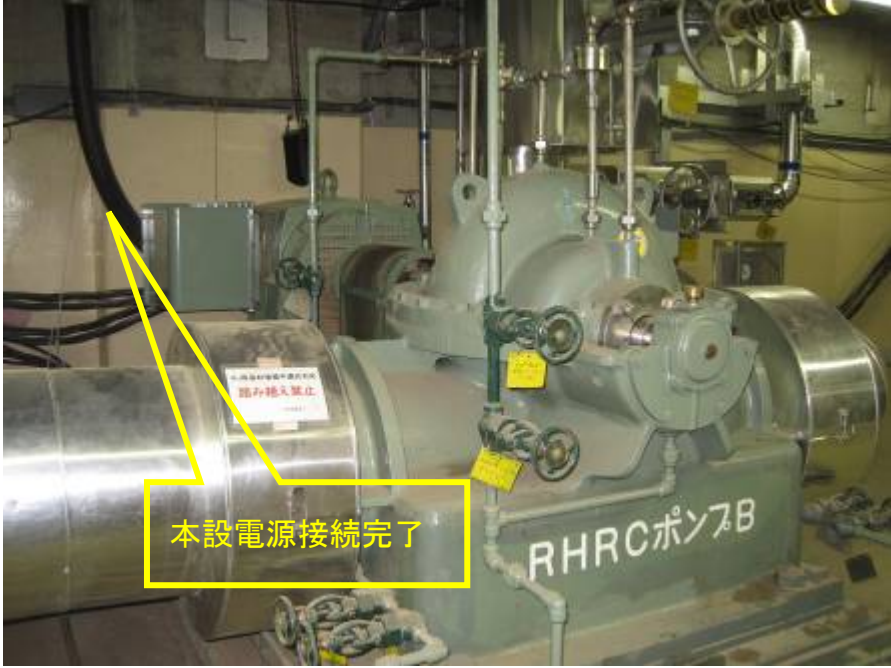
<p>本設電源接続完了</p>

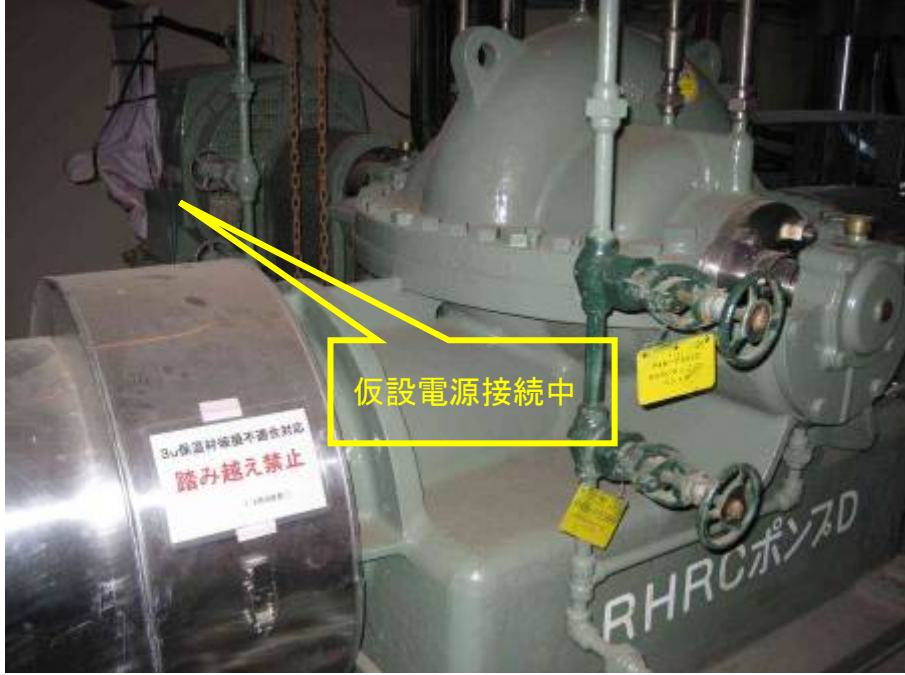
番号	⑨ 残留熱除去冷却系 D系
復旧前

<p>仮設電源接続中</p>
復旧後

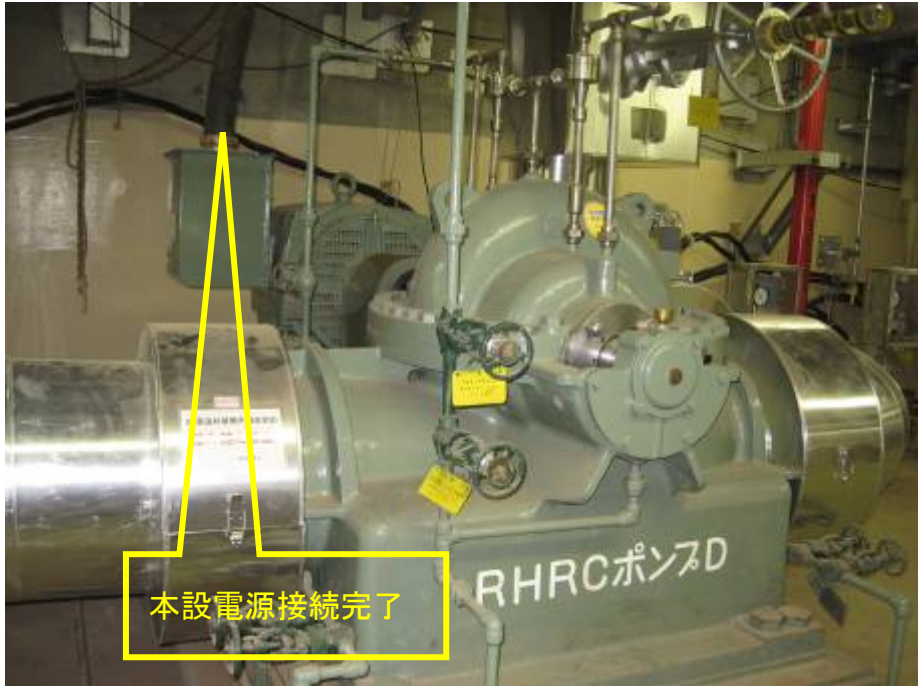
<p>本設電源接続完了</p>

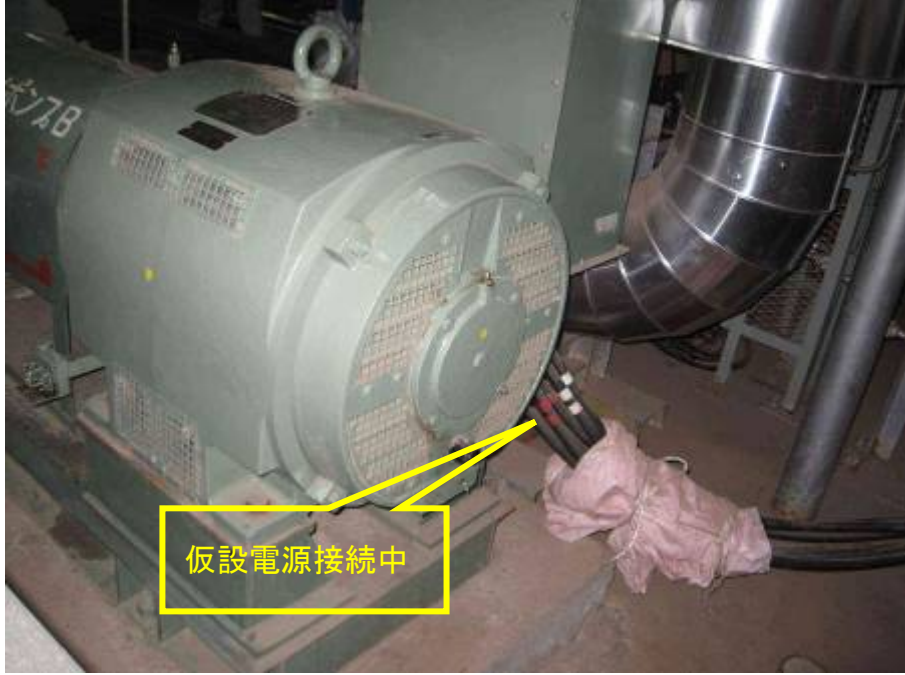
番号	⑫ 非常用補機冷却系 B系
復 旧 前

<p>仮設電源接続中</p>
復 旧 後

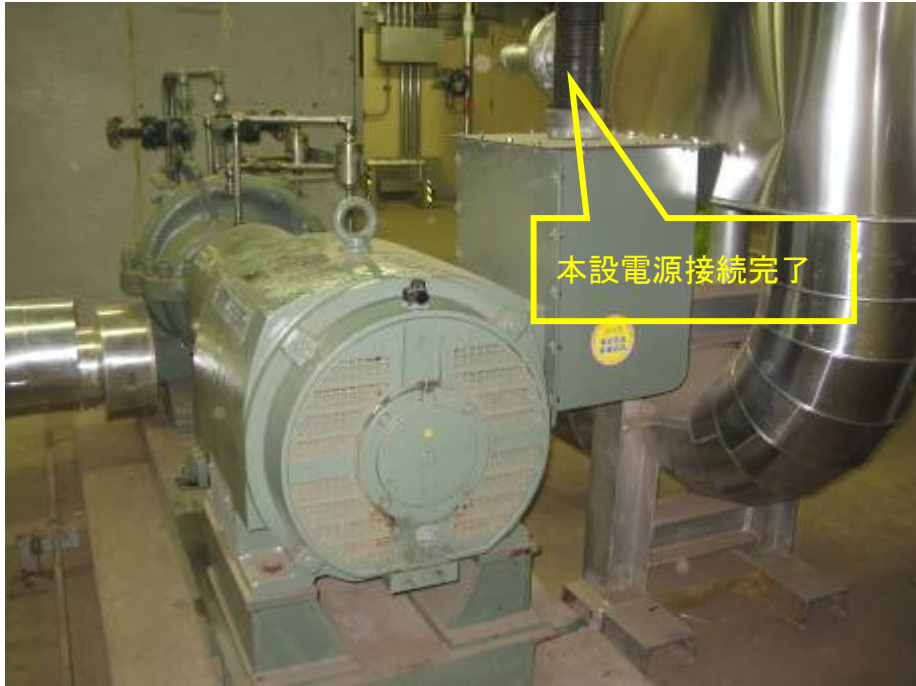
<p>本設電源接続完了</p>

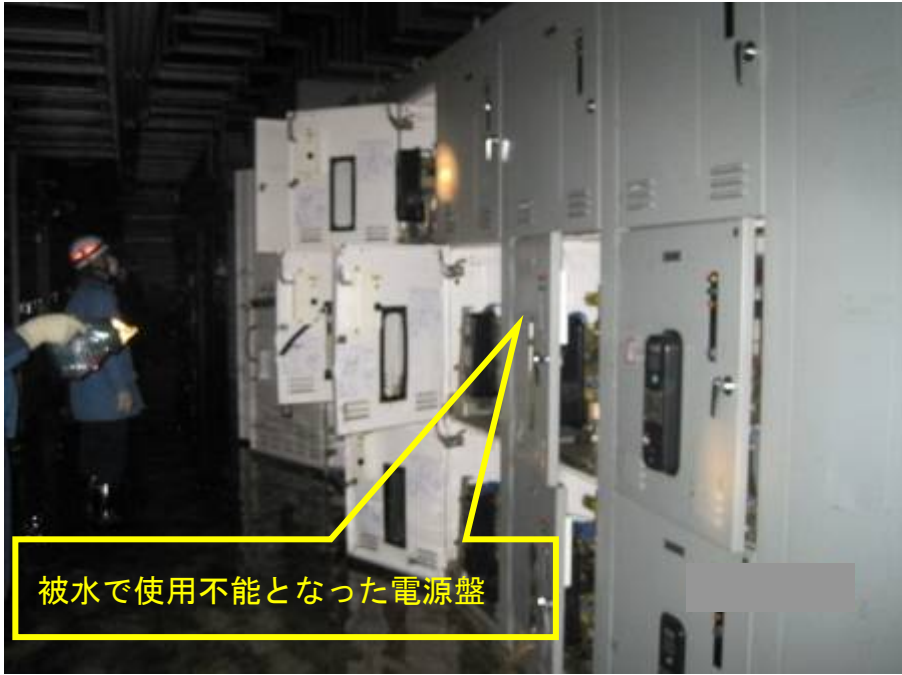
番号	⑬ B系の電源系 (P/C 1D-2)
復旧前

<p>被水で使用不能となった電源盤</p>
復旧後

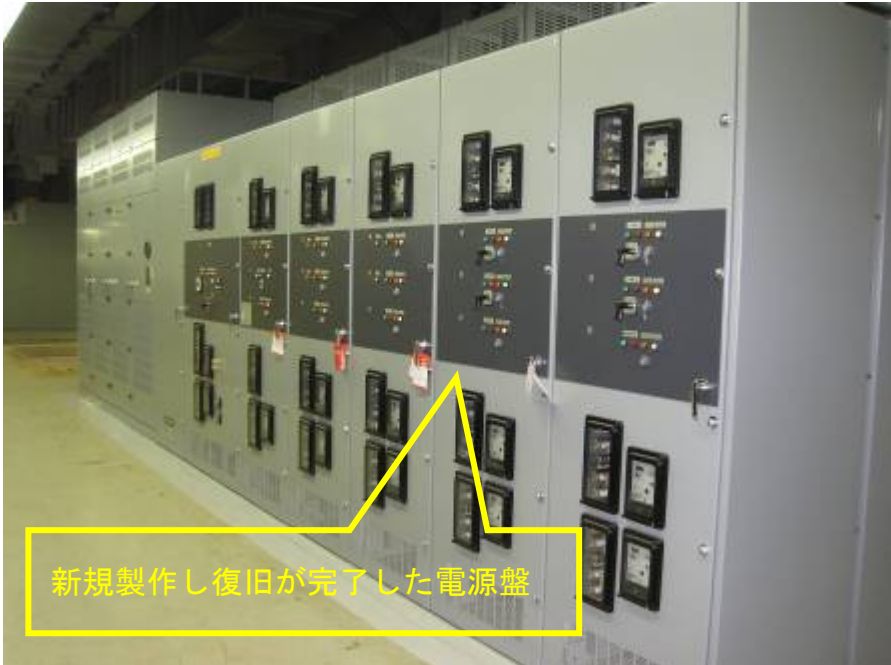
<p>新規製作し復旧が完了した電源盤</p>

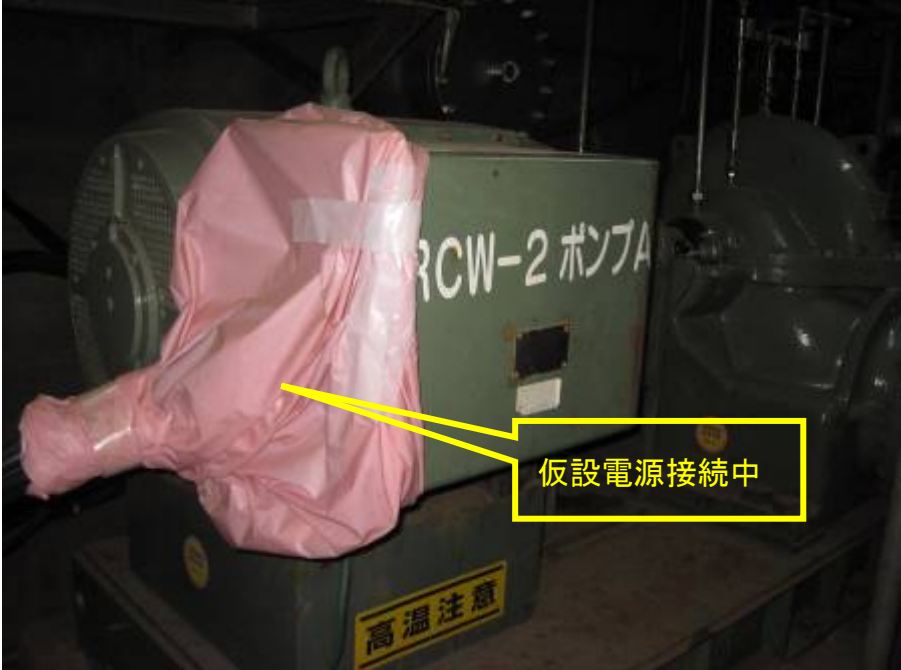
番号	⑭ 原子炉補機冷却系 A系
復旧前

<p>A photograph of a green industrial pump labeled "RCW-2 ポンプA". A pink plastic bag is covering the front of the pump. A yellow callout box with a line pointing to the bag contains the text "仮設電源接続中" (Temporary power connection in progress). A yellow "高温注意" (High temperature caution) label is visible on the front of the pump.</p>
復旧後

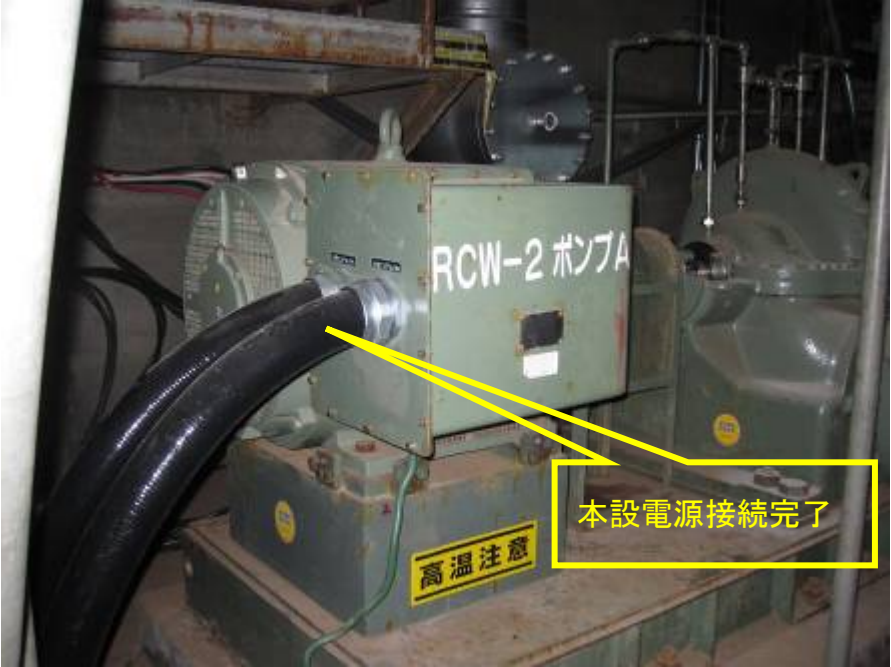
<p>A photograph of the same green industrial pump labeled "RCW-2 ポンプA". A thick black cable is now connected to the front of the pump. A yellow callout box with a line pointing to the cable contains the text "本設電源接続完了" (Permanent power connection completed). A yellow "高温注意" (High temperature caution) label is visible on the front of the pump.</p>

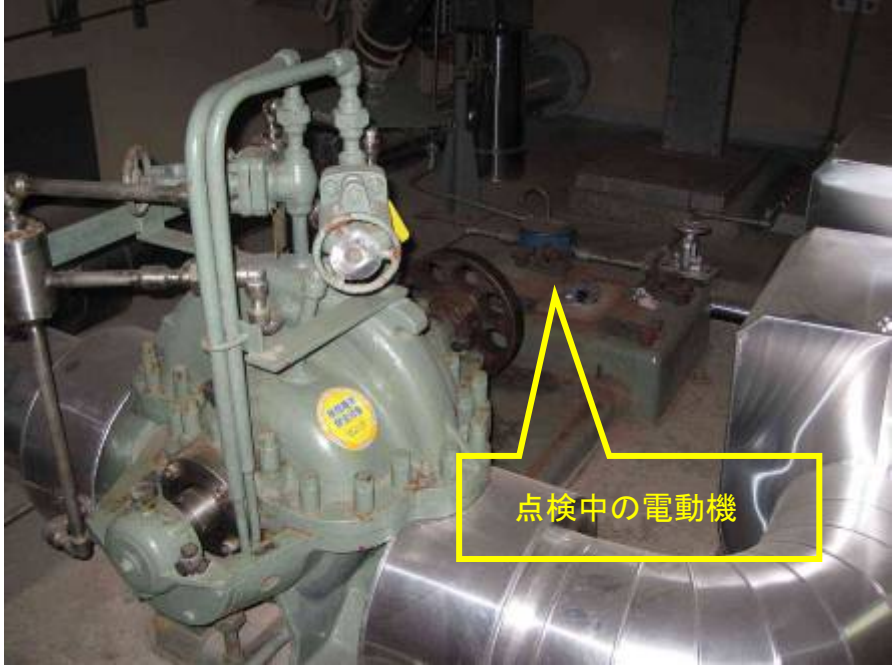
番号	⑮ 高圧炉心スプレイ補機冷却系
復 旧 前

<p>点検中の電動機</p>
復 旧 後

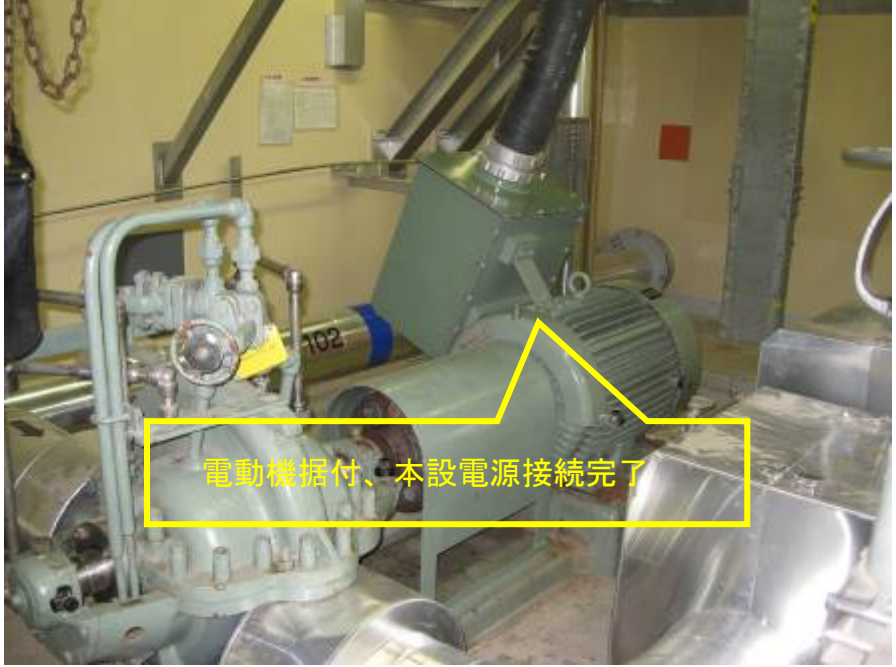
<p>電動機据付、本設電源接続完了</p>

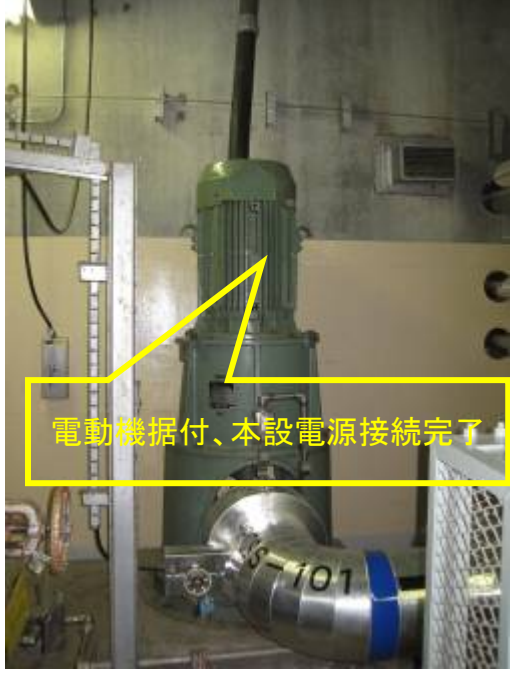
<p>A photograph showing the same green motor now fully installed and connected to the piping system. A yellow box highlights the motor, with a yellow arrow pointing to it from the text '電動機据付、本設電源接続完了' (Motor installed, main power connection complete).</p>

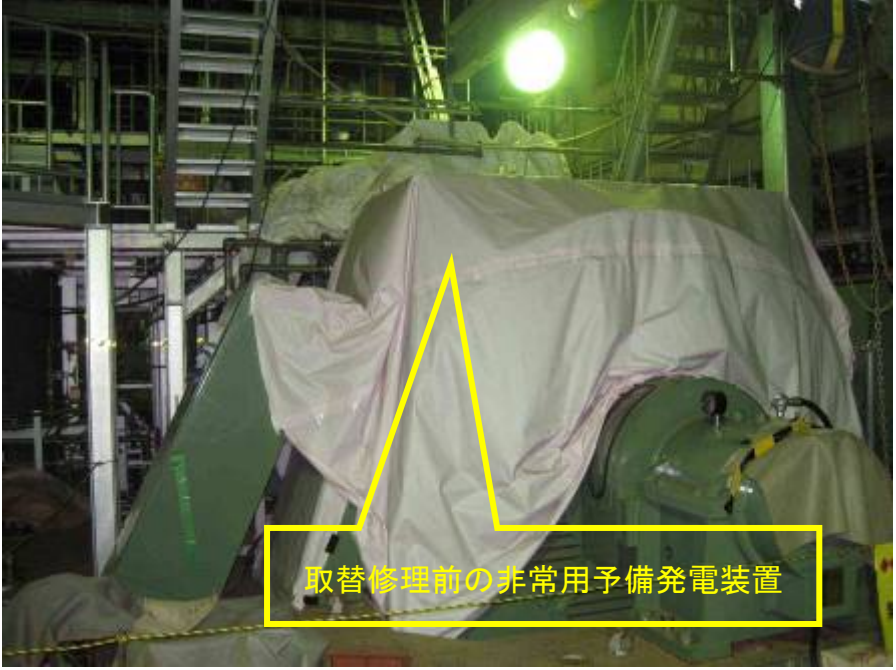
番号	⑰ 非常用予備発電装置 A系
復 旧 前

<p>取替修理前の非常用予備発電装置</p>
復 旧 後

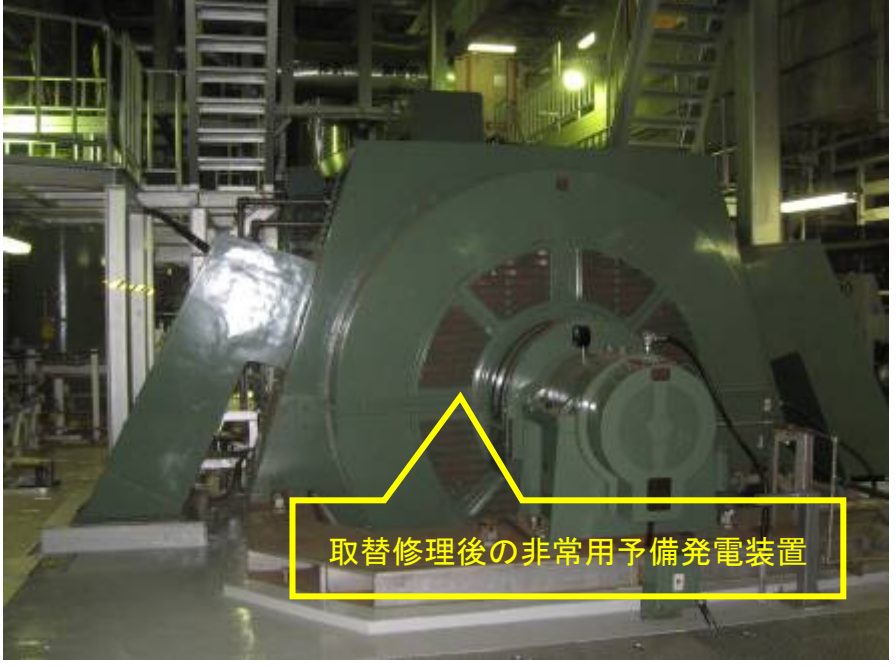
<p>取替修理後の非常用予備発電装置</p>

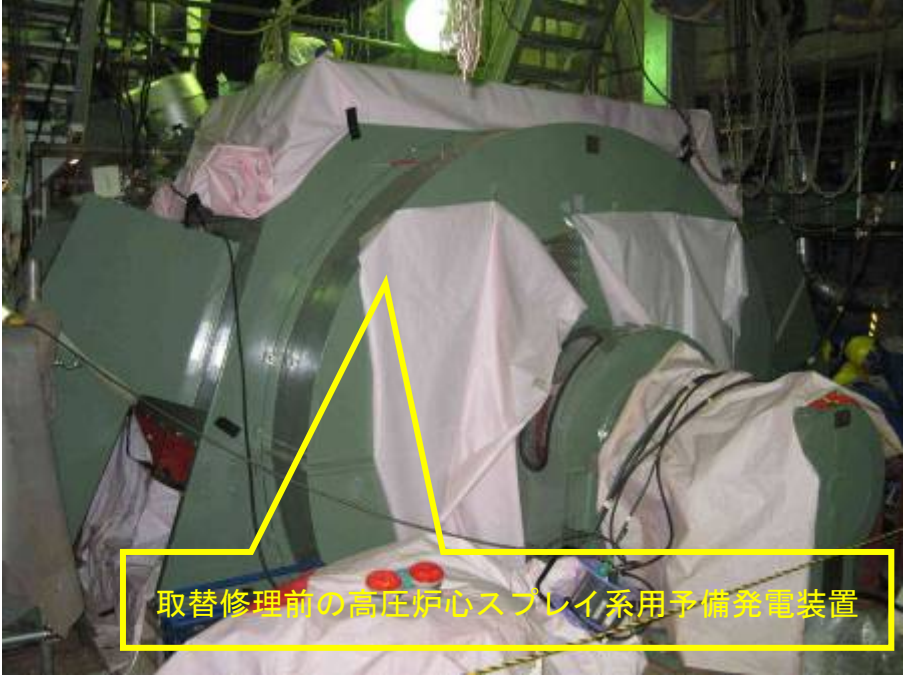
番号	⑱ 高圧炉心スプレイ系用予備発電装置
復 旧 前

<p>取替修理前の高圧炉心スプレイ系用予備発電装置</p>
復 旧 後

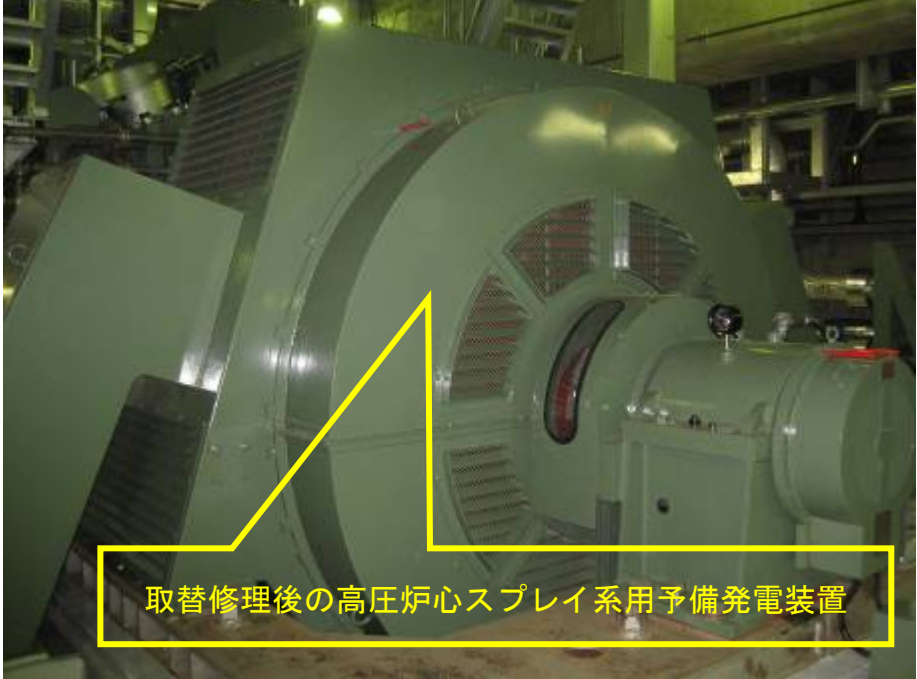
<p>取替修理後の高圧炉心スプレイ系用予備発電装置</p>

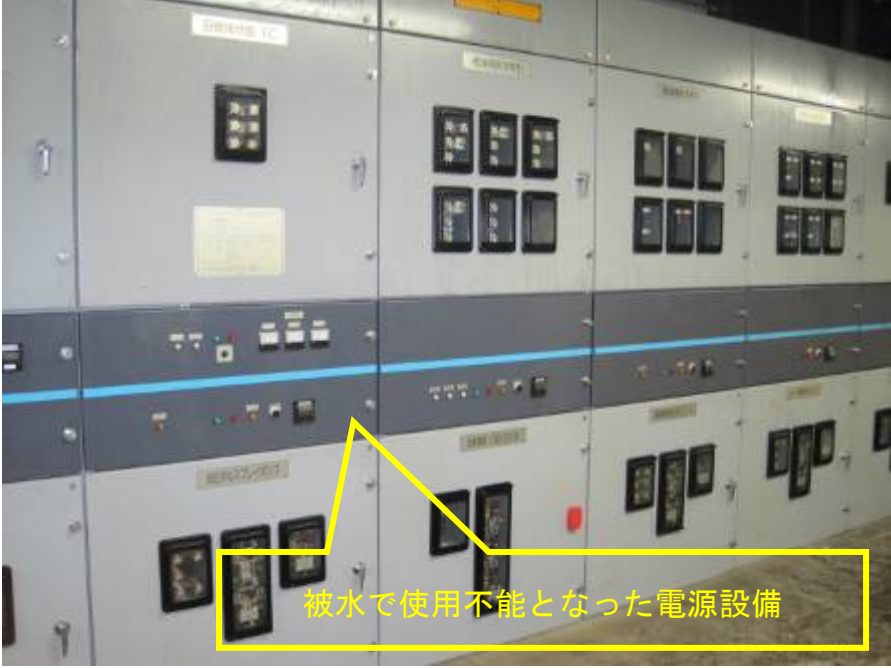
番号	⑳ 所内電源 (M/C 1C)
復 旧 前

<p>被水で使用不能となった電源設備</p>
復 旧 後

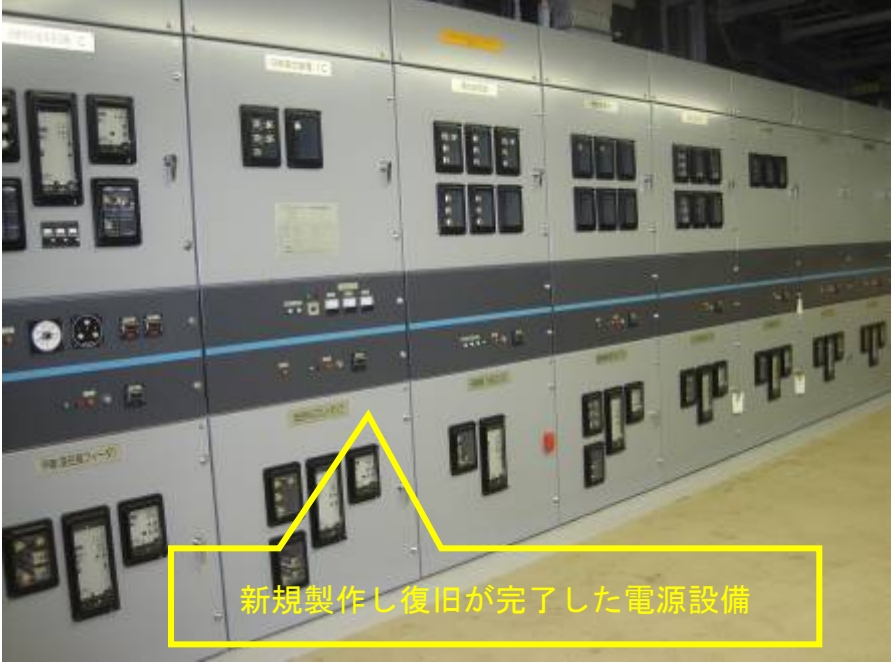
<p>新規製作し復旧が完了した電源設備</p>

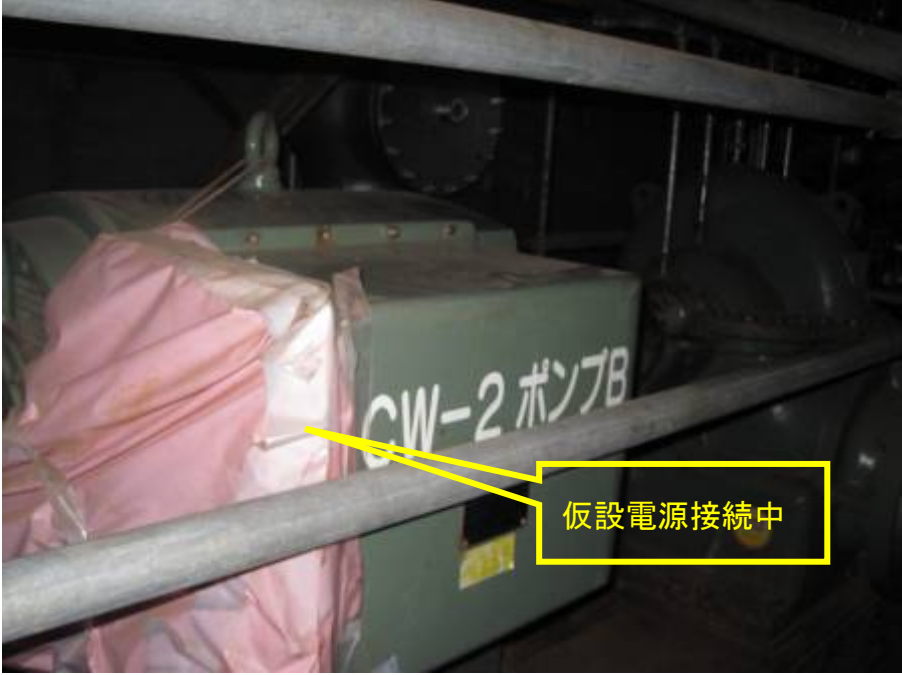
番号	②② 原子炉補機冷却系 B系
復旧前

<p>仮設電源接続中</p>
復旧後

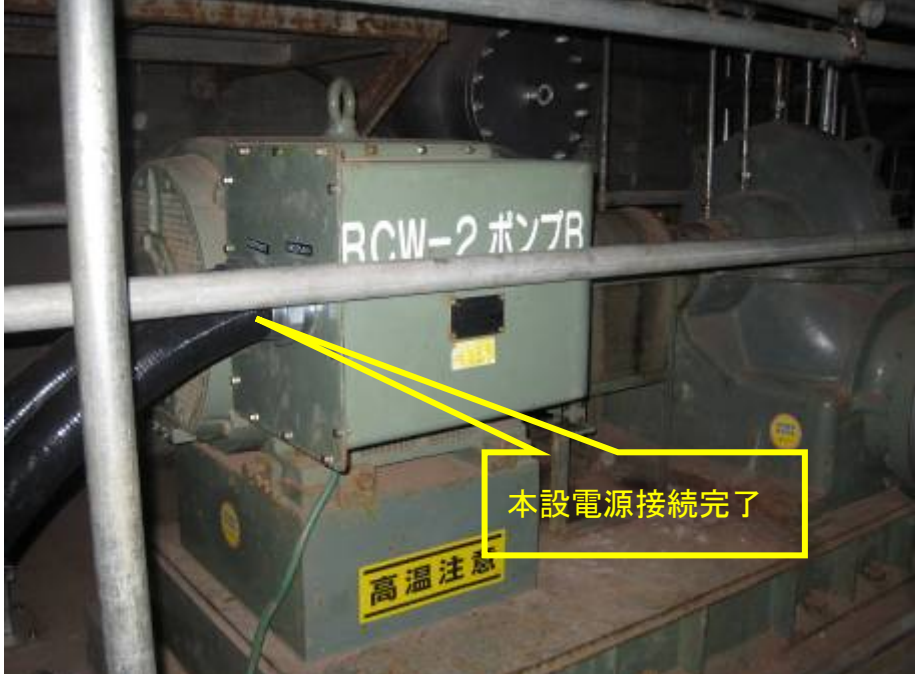
<p>本設電源接続完了</p>

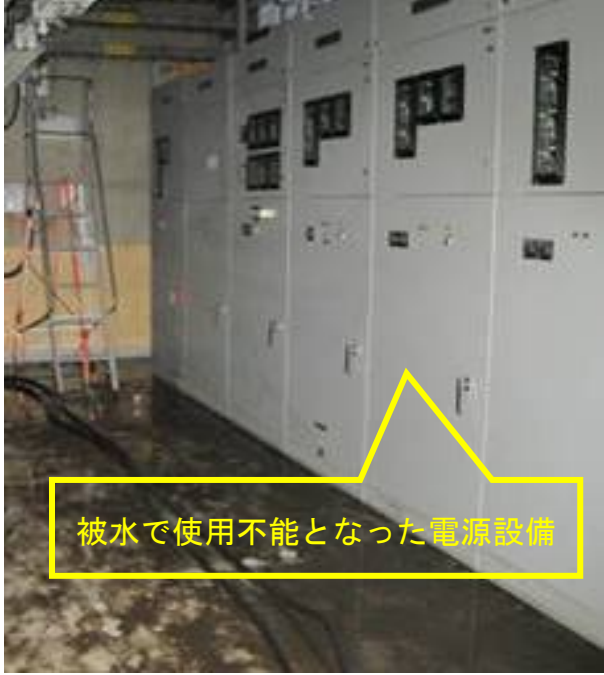
番号	②③ 所内電源 (M/C 1HPCS)
復 旧 前

<p>A photograph showing a row of grey metal electrical cabinets in a room. The floor is wet and stained. A yellow callout box with a pointer indicates a specific cabinet.</p> <p>被水で使用不能となった電源設備</p>
復 旧 後

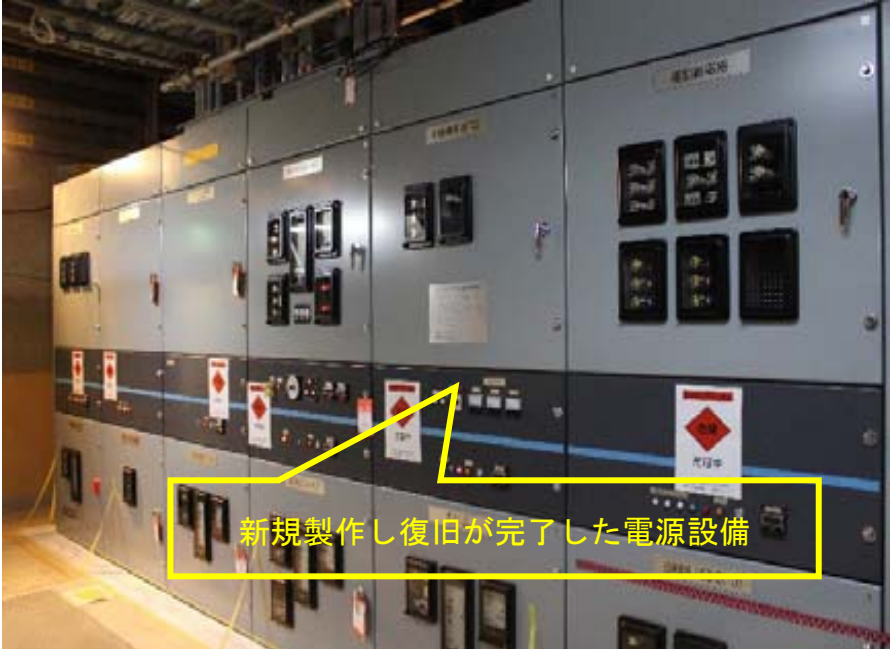
<p>A photograph showing the same row of grey metal electrical cabinets, now clean and fully operational. A yellow callout box with a pointer indicates a specific cabinet.</p> <p>新規製作し復旧が完了した電源設備</p>

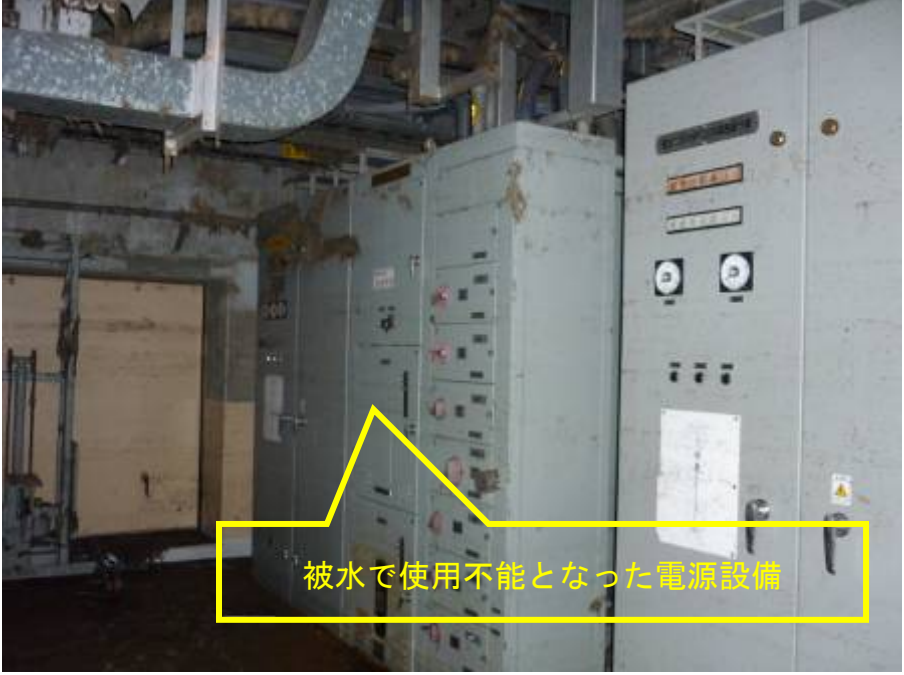
番号	②④ 直流電源 (HPCS系 充電器)
復旧前

<p>被水で使用不能となった電源設備</p>
復旧後

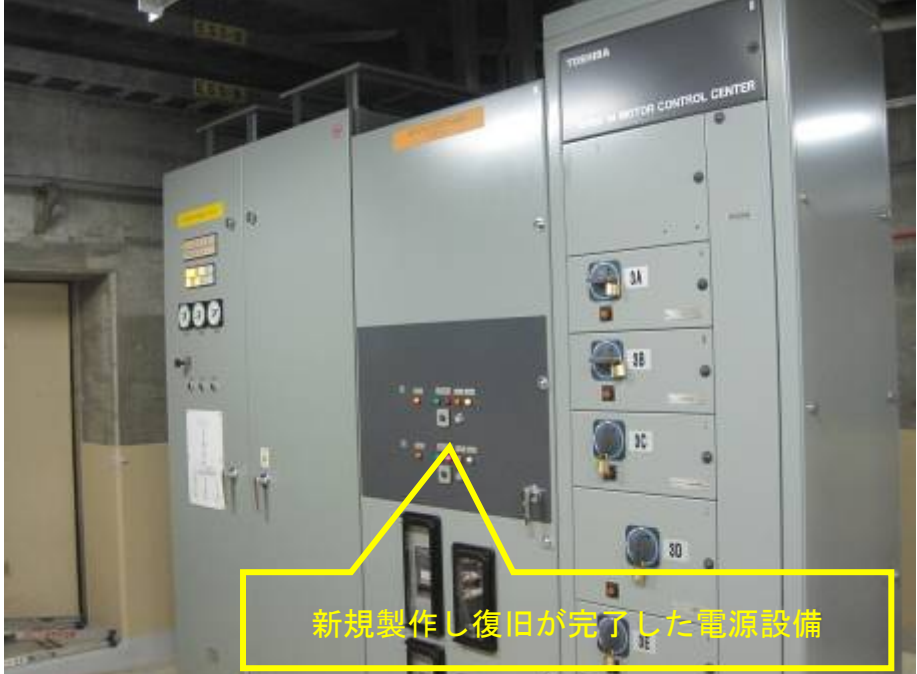
<p>新規製作し復旧が完了した電源設備</p>
