Hairo Michi

第2回 福島第一 廃炉国際フォーラム

福島第一原子力発電所構内で活躍中 超大型クレーン

福島第一原子力発電所 廃炉情報誌 はいろみち 第3号 2017年8月10日発行

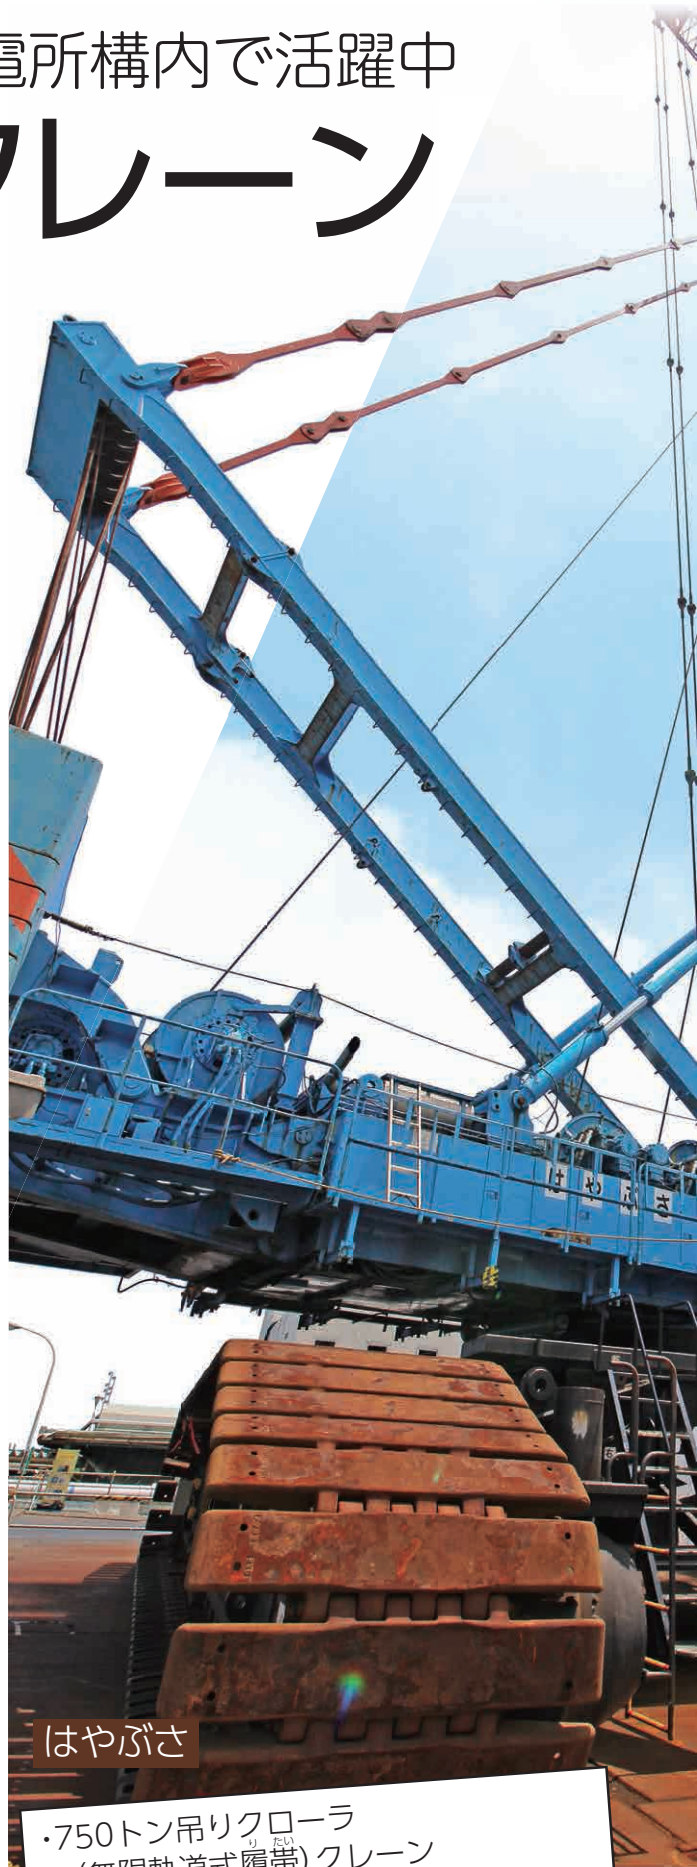
はやぶさ

「はやぶさ」「かがやき」は、放射線対策として運転席は遮蔽鉄板と正面の遮蔽ガラスで囲われています。通常とは違い、正面の小さな窓からしか外の様子を見ることはできません。そのかわり運転席内 ▶

- ・750トン吊りクローラ (無限軌道式履帯) クレーン
- ・メーカー コベルコ社 (IBP&H)
- ・重量 750トン
- ・長さ 15m
- ・幅 13m
- ・最大高さ 130m
- ・最大吊荷重 77トン

▼ の10以上のモニターを駆使し、各所についたカメラ越しに作業を行います。130mもの長い腕を動かすという難しさに加え、この現場ならではの大変さがありますが、熟練の操作者の手によって、今日も安全に作業を進めていただいています。

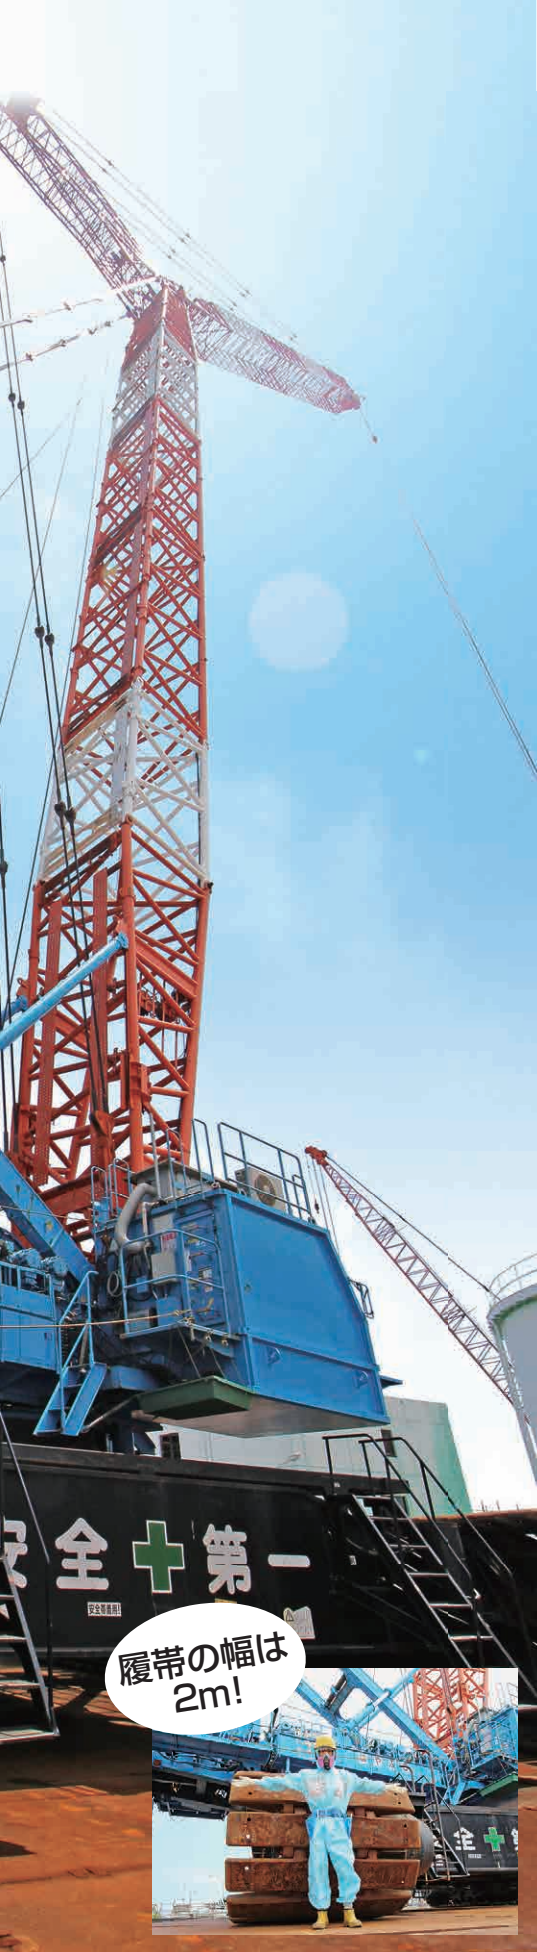
かがやき

近づいてみると機体には名前が書かれています。「はやぶさ」「かがやき」。少し小さな150トン吊りクローラークレーンは「はやて」「こまち」と名付けられ、以前は常磐線特急にちなんだ「ひたち」というクレーンもあったそうです。

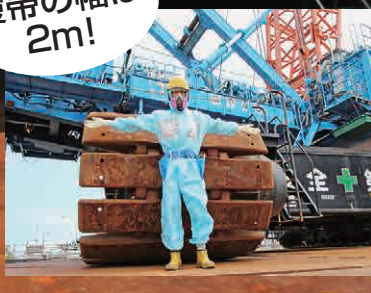
履帯の幅は
2m!

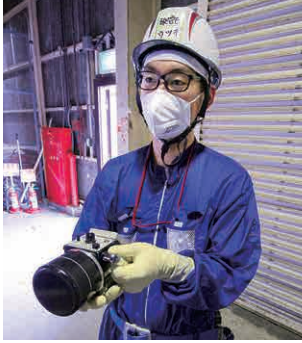
電離箱式サーベイメータを使って、空間の放射線量を測定する様子。(放射線管理グループ 宇津木 弥)
“みなさんが安心して作業できるようにしっかり測定しています”
