平成28年 11月分

1号機 R／B

1階・中間地下階
連続ダスト濃度監視

放射線サーベイ記録 (1/1)

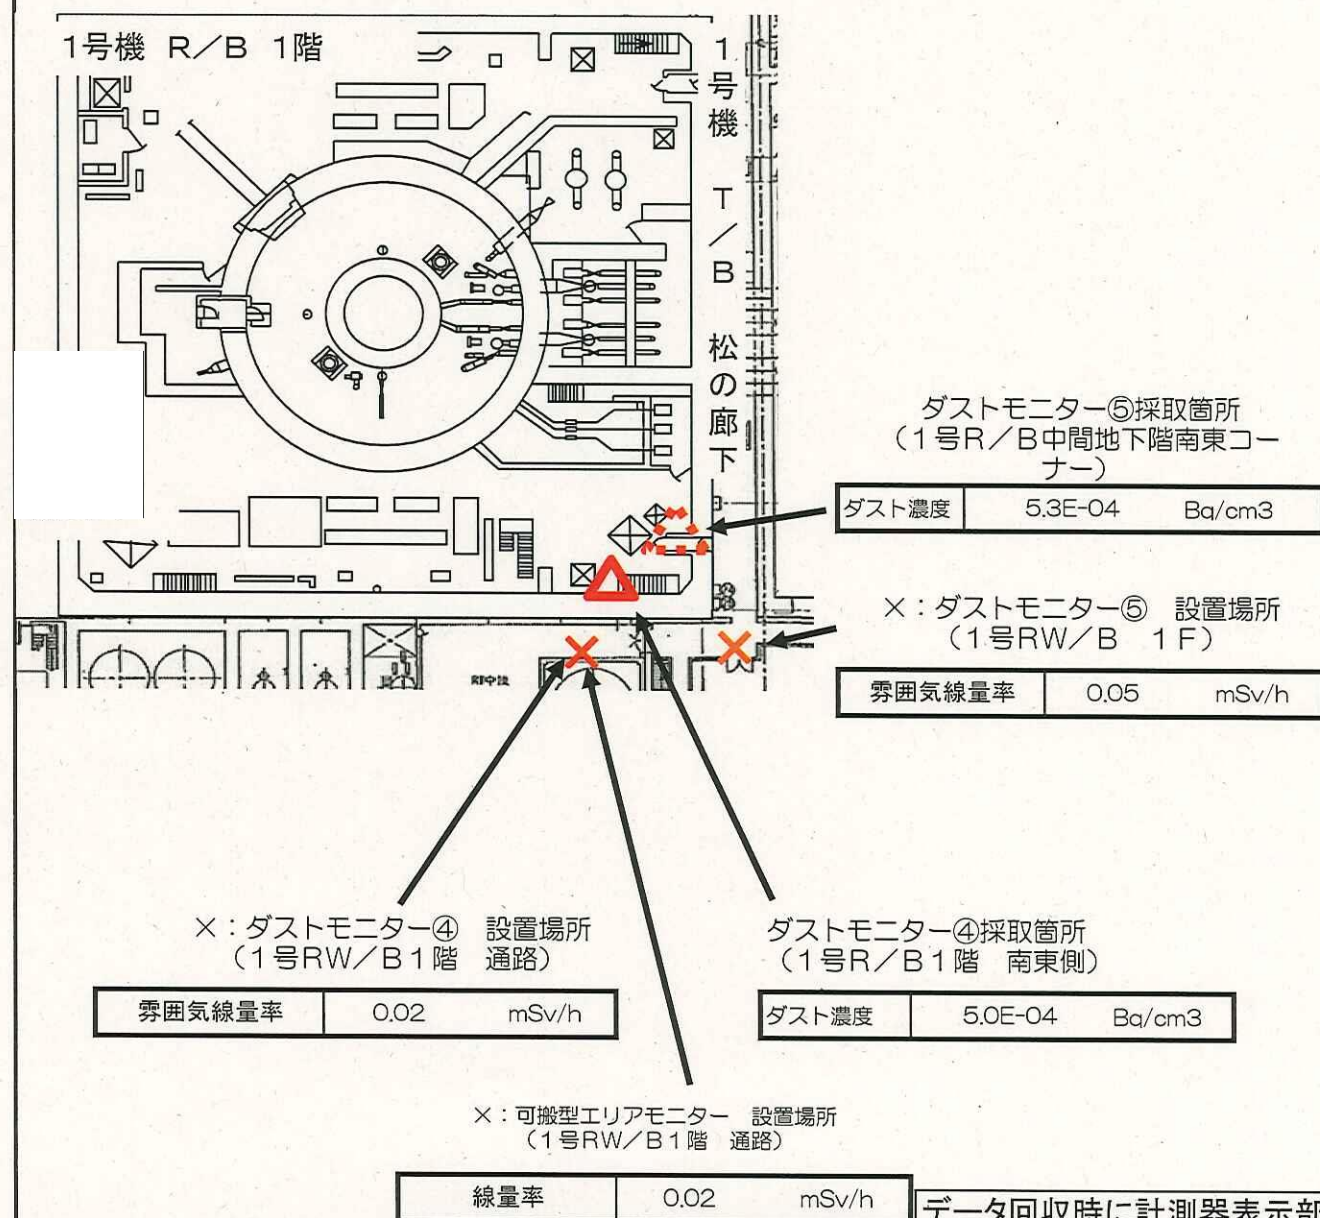
| 測定目的 | 1号機R/B 1階, 地下1階 空气中放射性物質濃度測定 | 測定項目 | <input checked="" type="checkbox"/> γ <input type="checkbox"/> スミア <input checked="" type="checkbox"/> ダスト <input type="checkbox"/> 核種分析 |
| 測定場所 | 1号機R/B 1階 南東側, 1号機R/B中間地下階南東コーナー, 1号機RW/B 1階 通路, | 測定者 | |
| 測定日時 | 2016.11.2 10:43 ~ 10:58 | 測定器 (換算定数) | ICW:F1-ICW-340 F1-DM-84.85 F1-ARM-001 |

×: 線量率

△: ダスト測定箇所

データ回収時に計測器表示部に表示された値を記載。

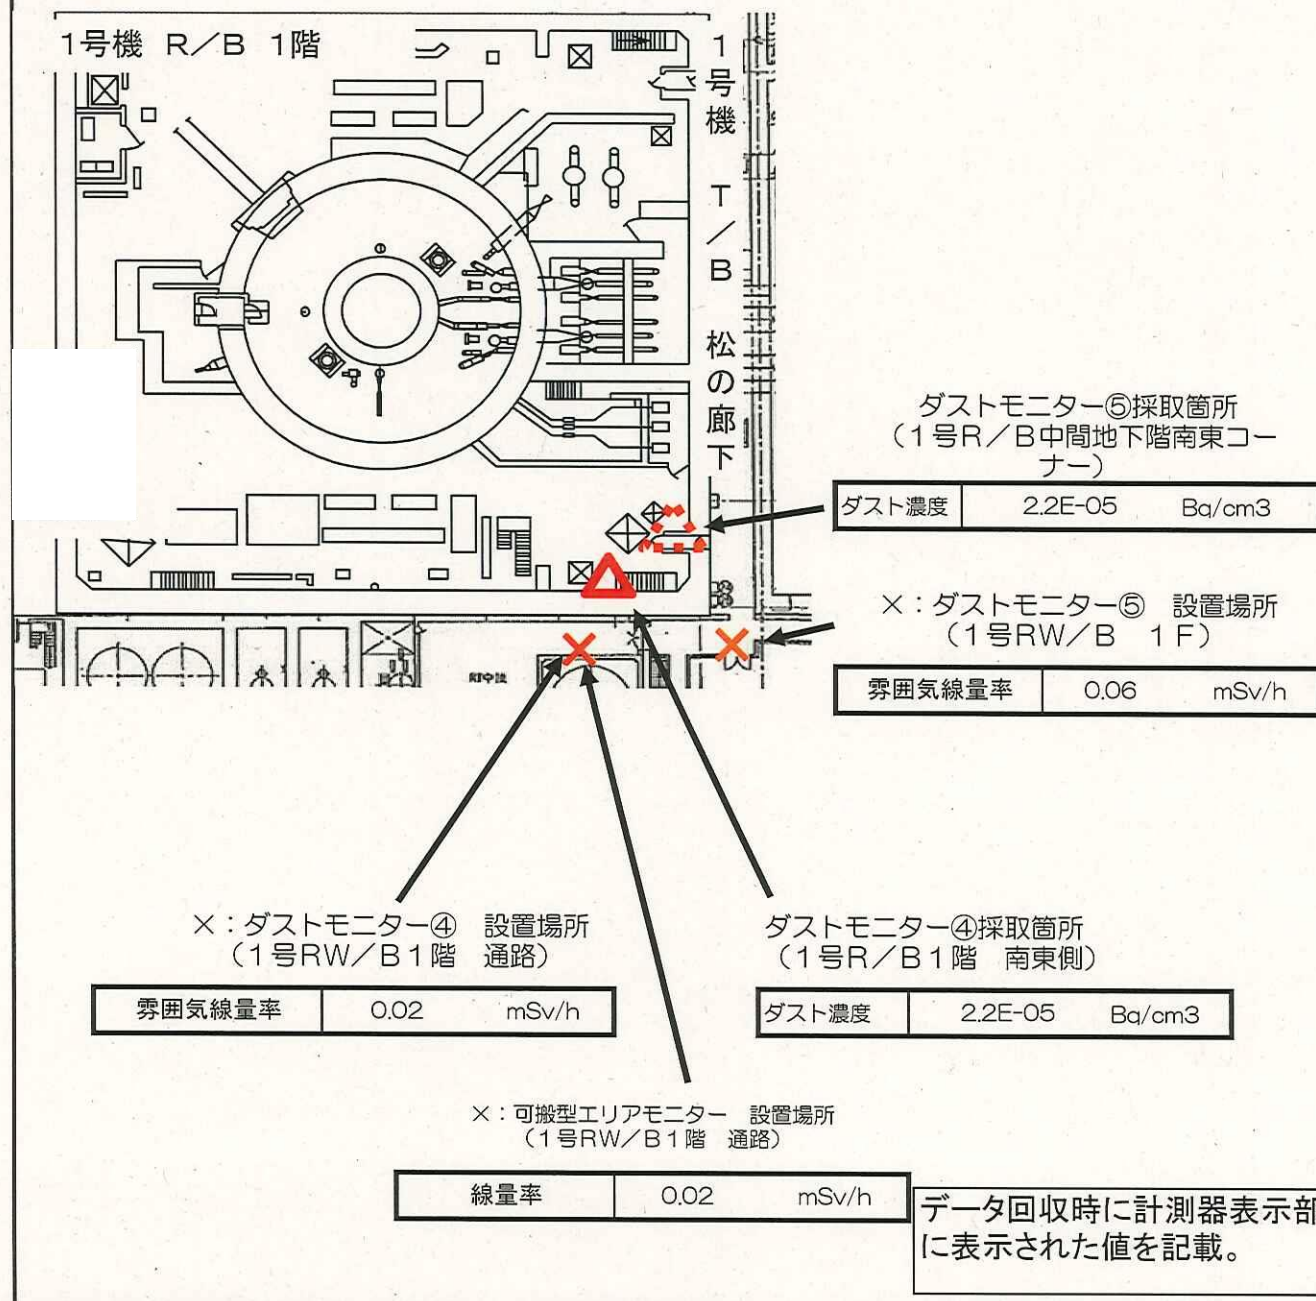
| 測定目的 | 1号機R/B 1階, 地下1階 空气中放射性物質濃度測定 | 測定項目 | <div> <div>■ γ</div> <div>□ スミア</div> </div> <div> <div>■ ダスト</div> <div>□ 核種分析</div> </div> |
| 測定場所 | 1号機R/B 1階 南東側, 1号機R/B中間地下階南東コーナー, 1号機RW/B 1階 通路, | 測定者 | |
| 測定日時 | 2016.11.16 10:39 ~ 10:54 | 測定器 (換算定数) | ICW:F1-ICW-326 F1-DM-84,85 F1-ARM-001 |

×: 線量率

△: ダスト測定箇所

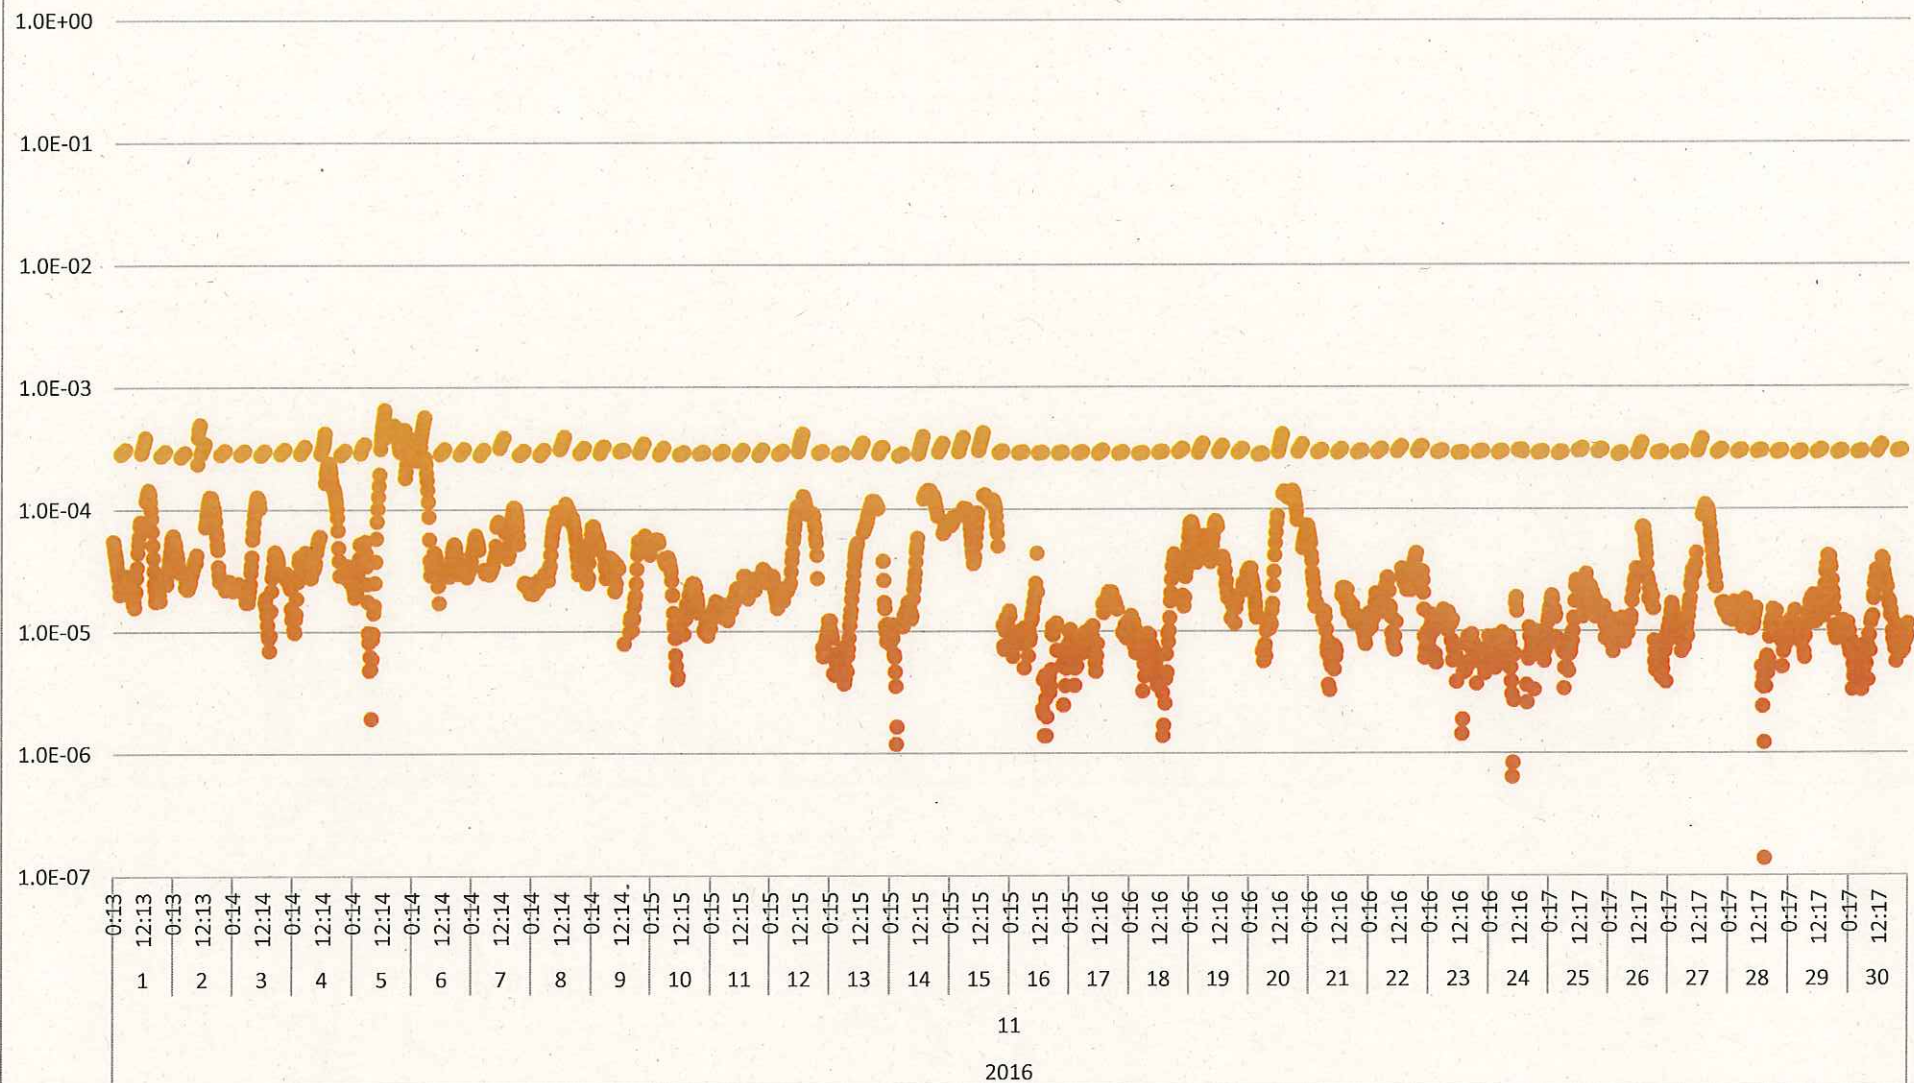
1号機R/B一階南東側

● 合計 / β 【Bq/cm³】

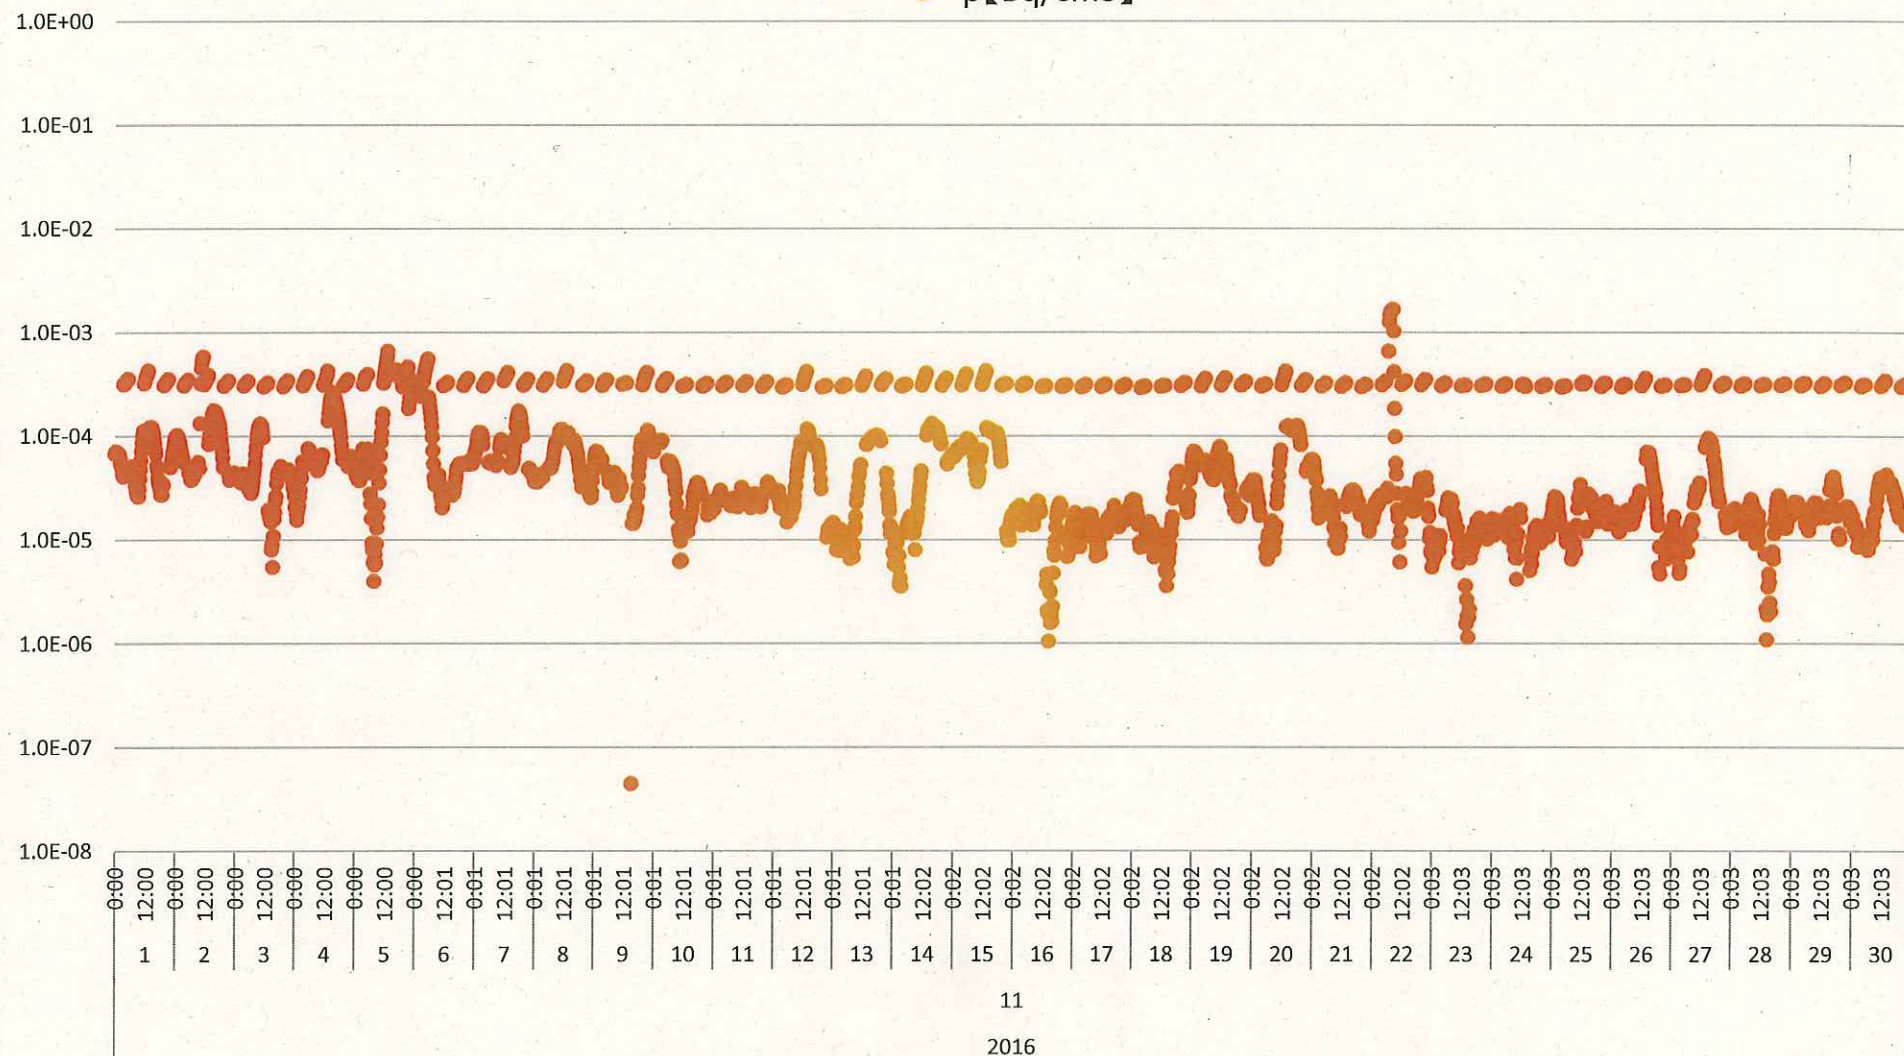
1号機R/B中間地下階

● β 【Bq/cm³】
