福島第一原子力発電所 2号機 原子炉格納容器内部調査 実施結果

2018年2月1日

1. 原子炉格納容器内部調査の概要について

【調査概要】:燃料デブリが存在する可能性のあるプラットフォーム下の状況について、確認を行った

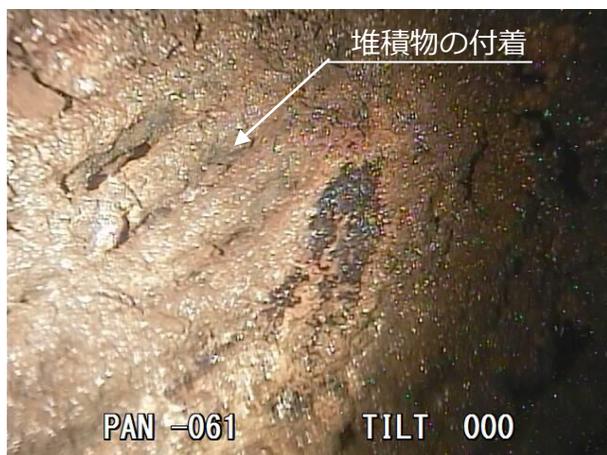
撮影場所A グレーチング脱落部②

- ペDESTAL底部の全体に、小石状・粘土状に見える堆積物を確認
- 燃料集合体の一部（上部タイププレート）がペDESTAL底部に落下しており、その周辺に確認された堆積物は燃料デブリと推定

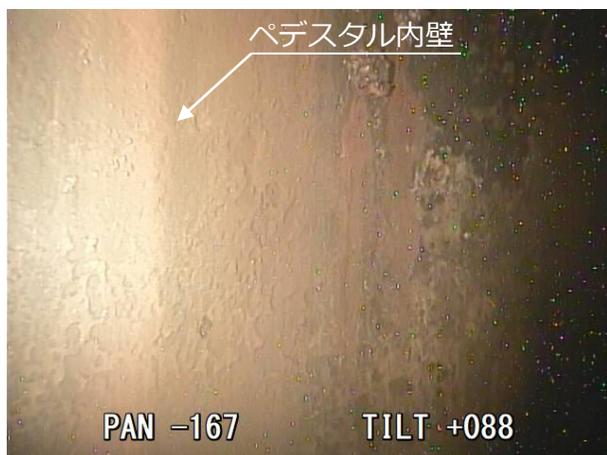
撮影場所D ペデスタル内壁面

- ペデスタル内壁面には、大きな損傷は確認されず
- ペデスタル内の既設構造物（CRD交換機）については大きな損傷は確認されず
- CRDハウジングサポートは、2017年1～2月の調査と同様、大きな損傷は確認されず

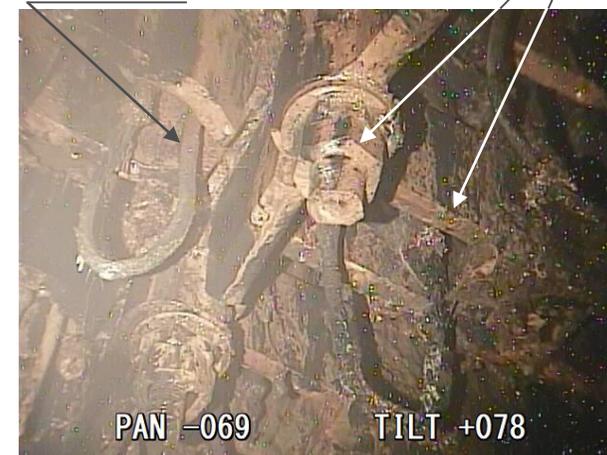
撮影場所F CRDハウジングサポート

CRDハウジング支持金具サポートバー
CRDハウジング支持金具ハンガーロッド
PIPケーブル

- ペDESTAL底部の全体に、小石状・粘土状に見える堆積物を確認した
- 燃料集合体の一部がペDESTAL底部に落下しており、その周辺に確認された堆積物は、燃料デブリと思われる
- CRDハウジングサポートは、2017年1～2月の調査と比較して同様な状況であり、大きな損傷は確認されなかった
- 線量及び温度は、測定高さに係わらず、ほぼ一定の値であった。また線量については、ペDESTAL外よりペDESTAL内が低い傾向であった
- 作業員の被ばく線量は、計画線量以内で作業を終了した
- 作業前後でモニタリングポストやダストモニタに有意な変動はなかった

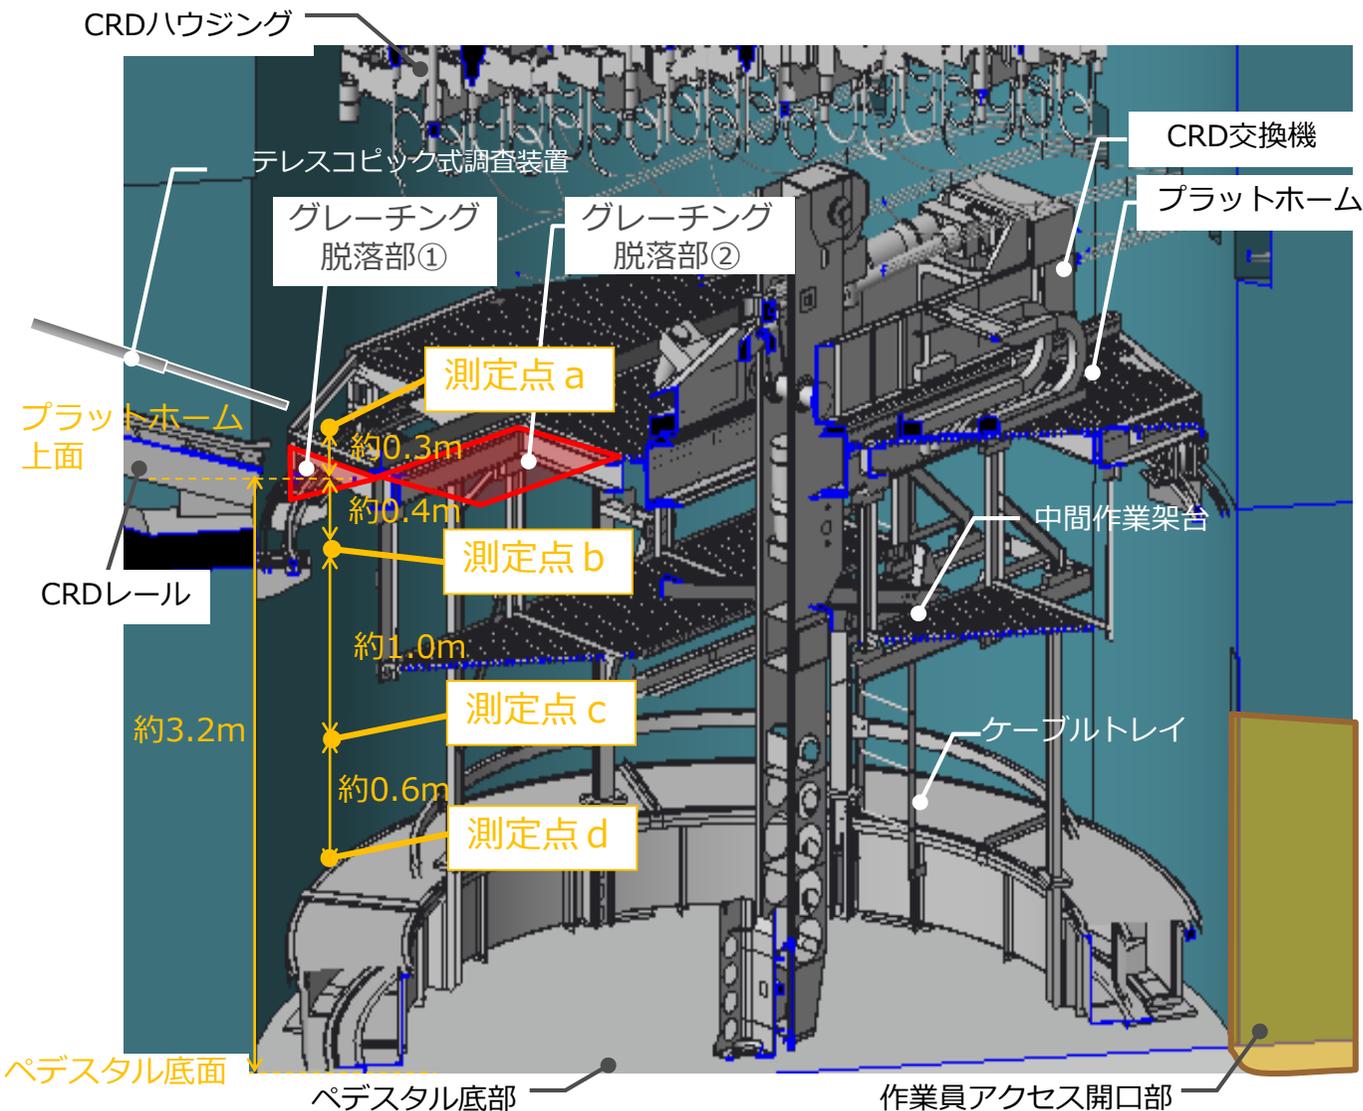
測定点	線量率※1,2 [Gy/h]	温度※2 [°C]
a	7	21.0
b	8	21.0
c	8	21.0
d	8	21.0

【参考：ペDESTAL外※3】
 線量率：最大42[Gy/h]
 温度：最大21.1[°C]

※1：Cs-137線源で校正

※2：誤差：線量計±7%
 温度計±0.5°C

※3：調査装置内に測定器が収納された状態で測定したため参考値

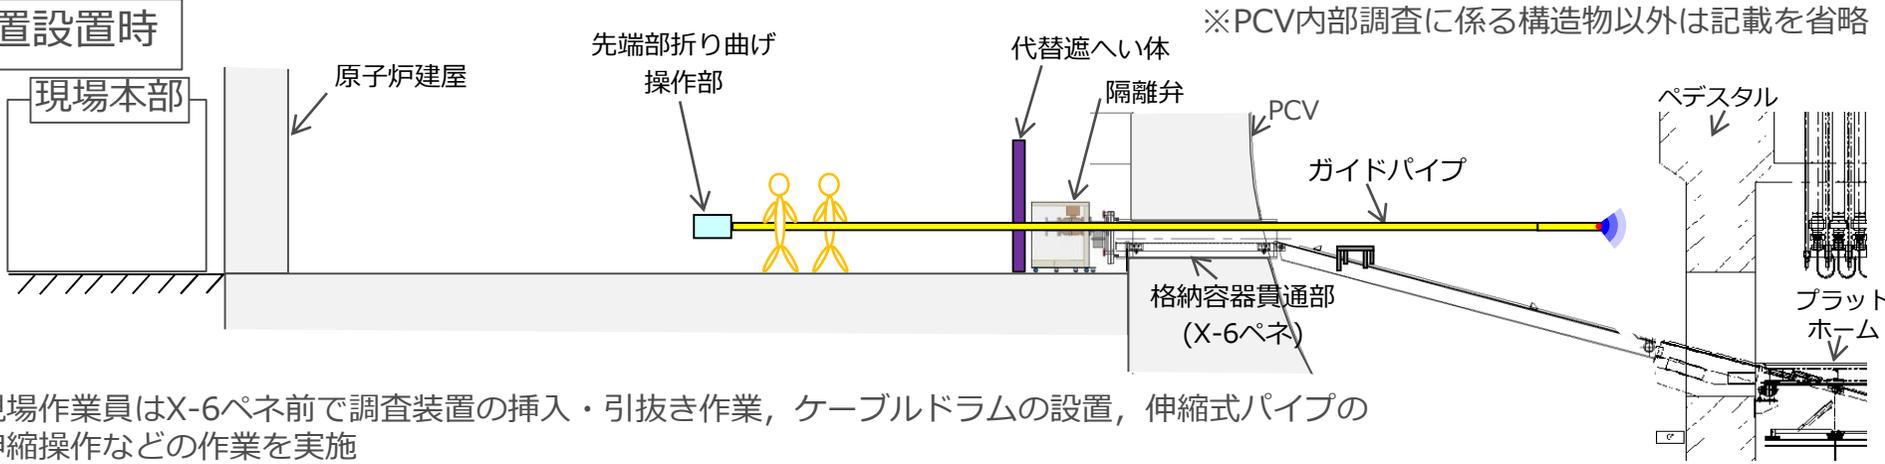
調査装置設置時

- 現場作業員はX-6ペネ前で調査装置の挿入・引抜き作業、ケーブルドラムの設置、伸縮式パイプの伸縮操作などの作業を実施

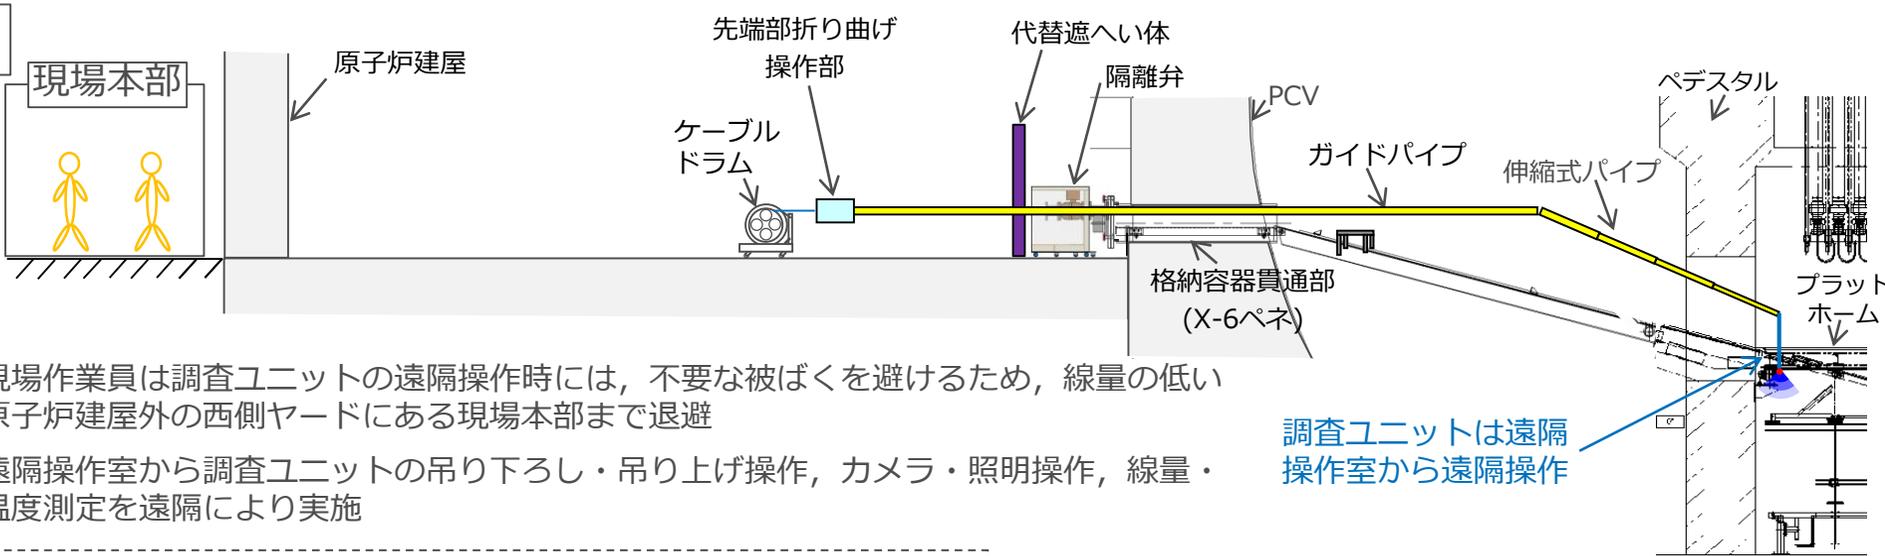
調査時

- 現場作業員は調査ユニットの遠隔操作時には、不要な被ばくを避けるため、線量の低い原子炉建屋外の西側ヤードにある現場本部まで退避
- 遠隔操作室から調査ユニットの吊り下ろし・吊り上げ操作、カメラ・照明操作、線量・温度測定を遠隔により実施

調査ユニットは遠隔操作室から遠隔操作
