福島第一 物揚場前海水放射能濃度 (Bq / L)

## 福島第一原子力発電所 海水中のPu分析結果

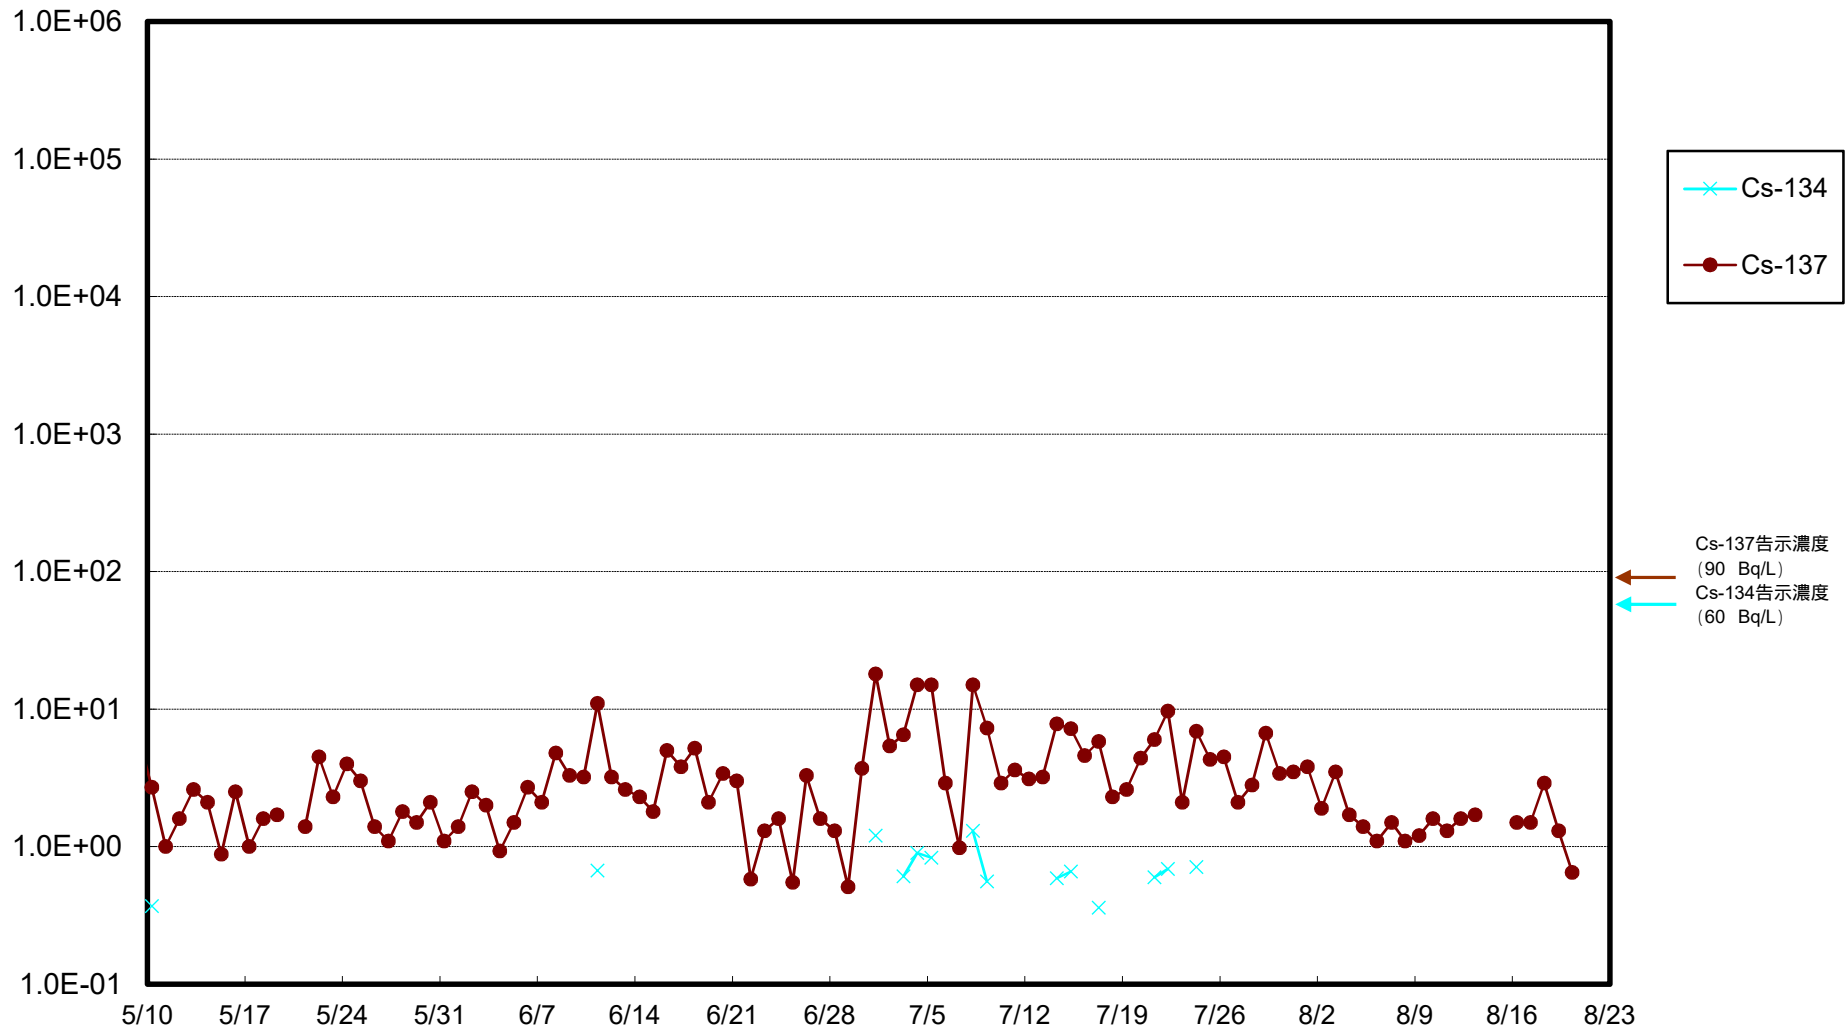
福島第一 1~4号機取水口内北側(東波除堤北側)海水放射能濃度(Bq/L)

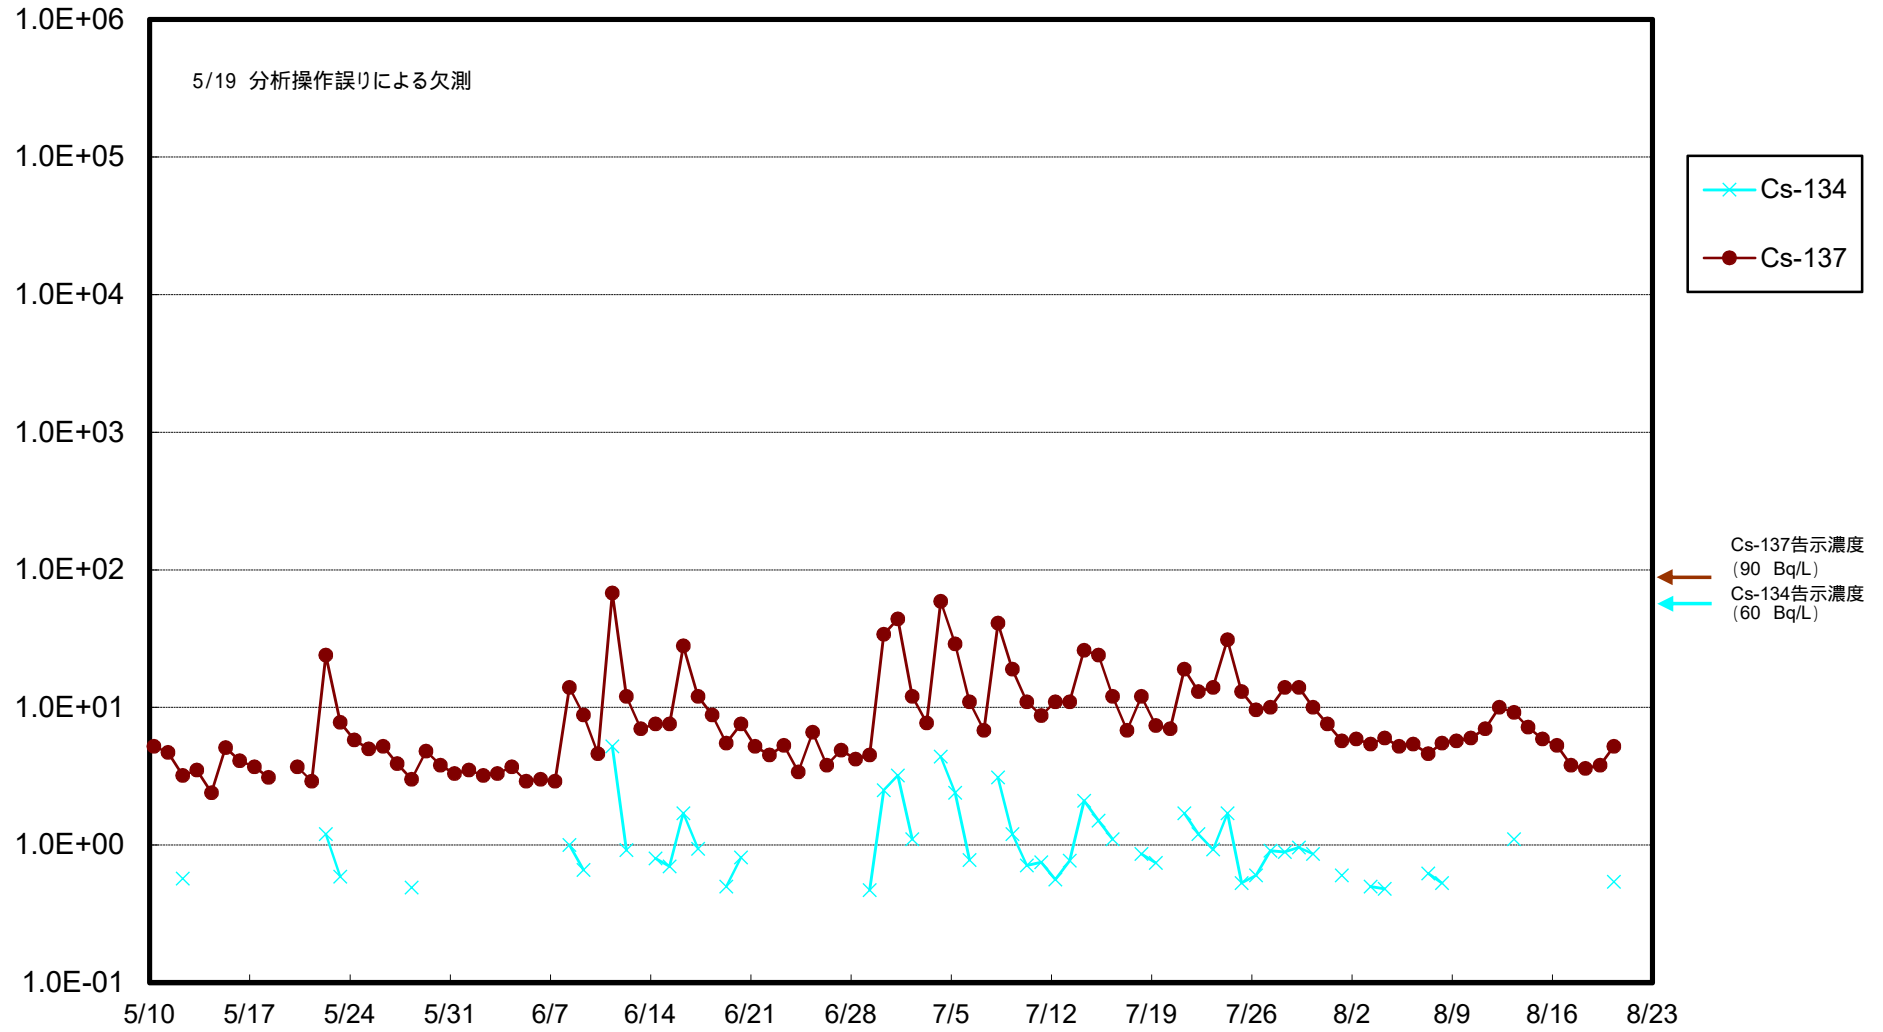
福島第一 1~4号機取水口内南側(遮水壁前)海水放射能濃度 (Bq / L)

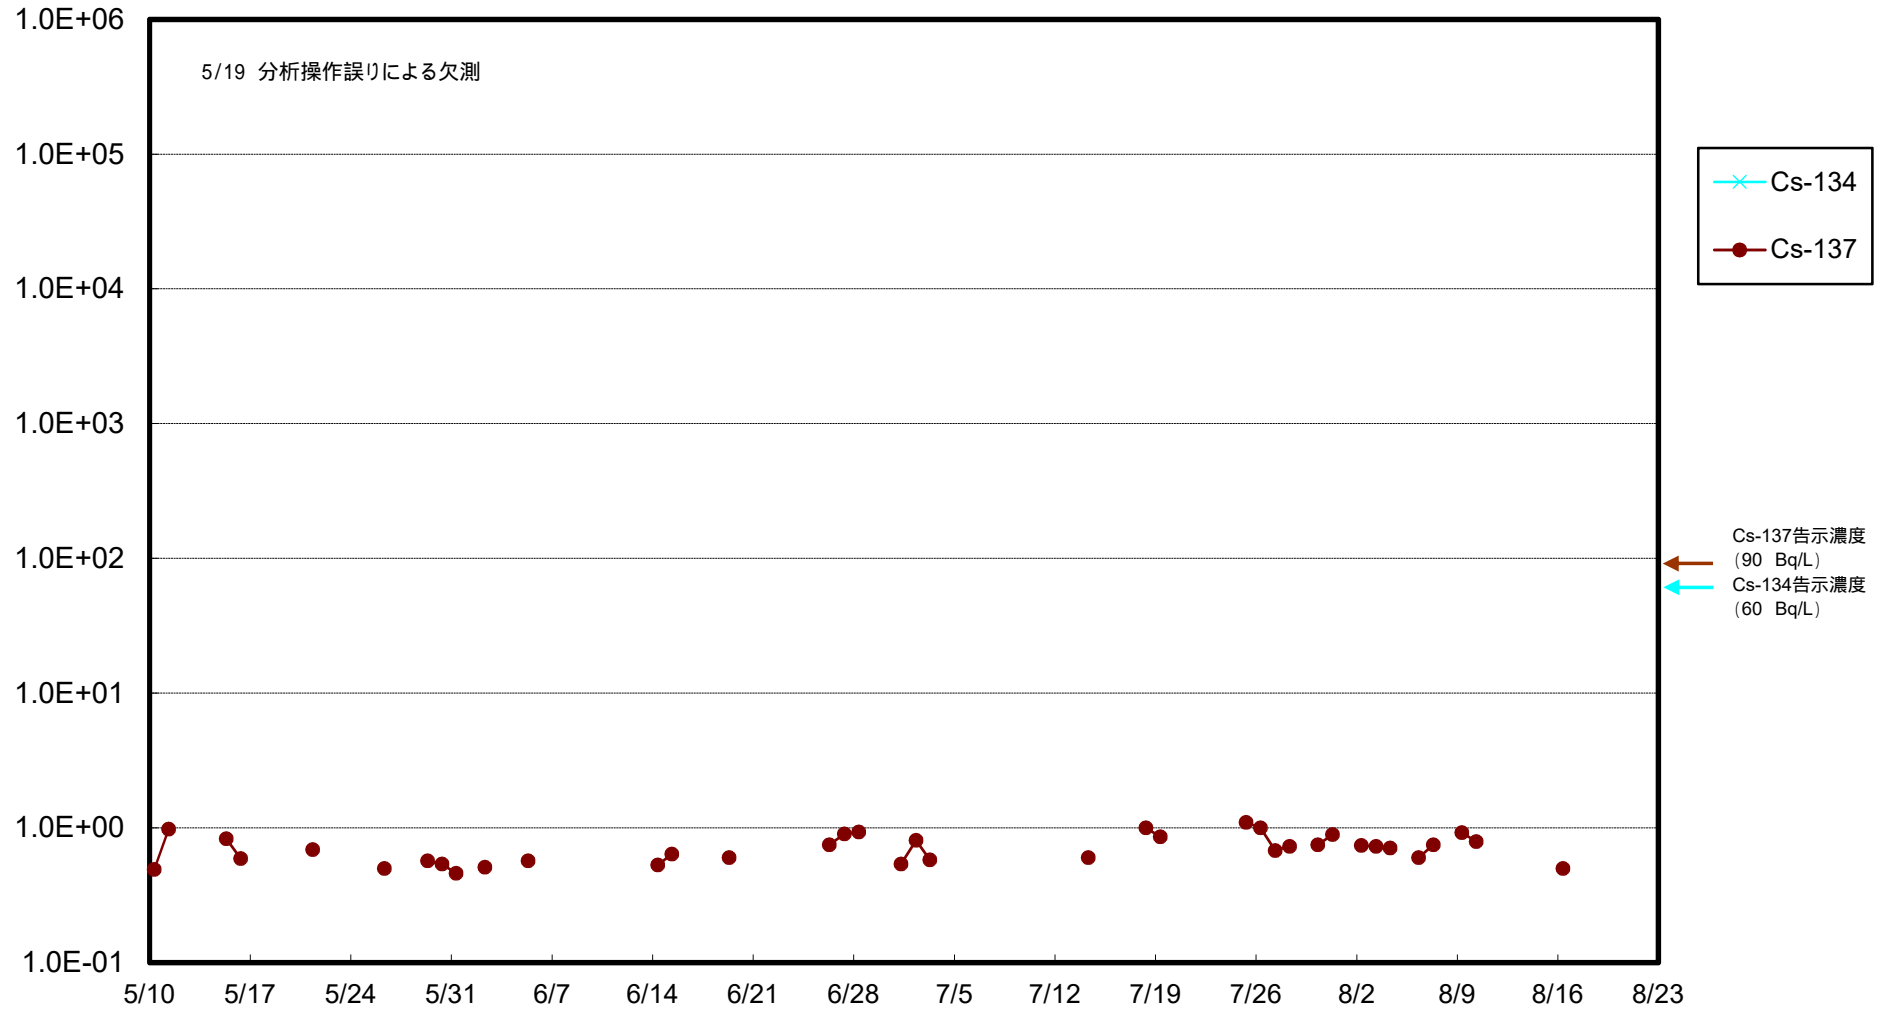
福島第一 6号機取水口前海水放射能濃度 (Bq / L)

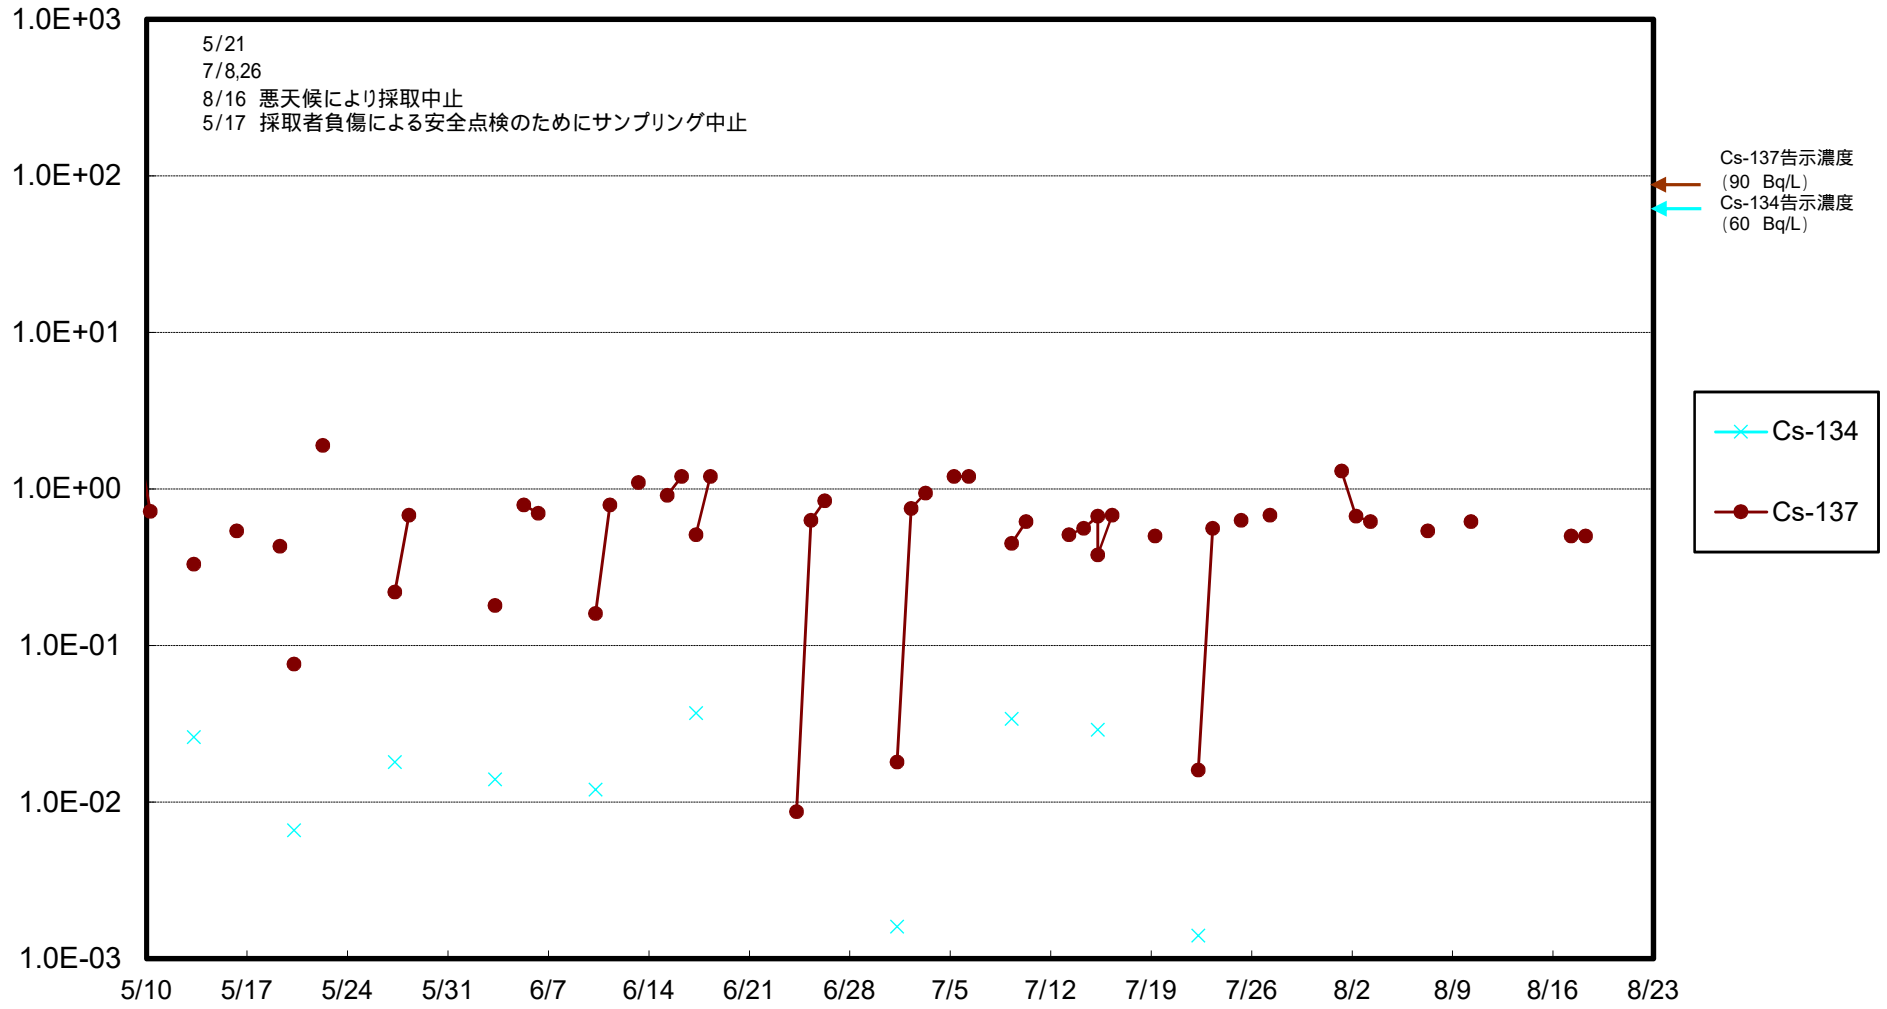
# 福島第一 港湾口海水放射能濃度 (Bq / L)
