## 福島第一原子力発電所 海水中のPu分析結果

### 1. 測定結果

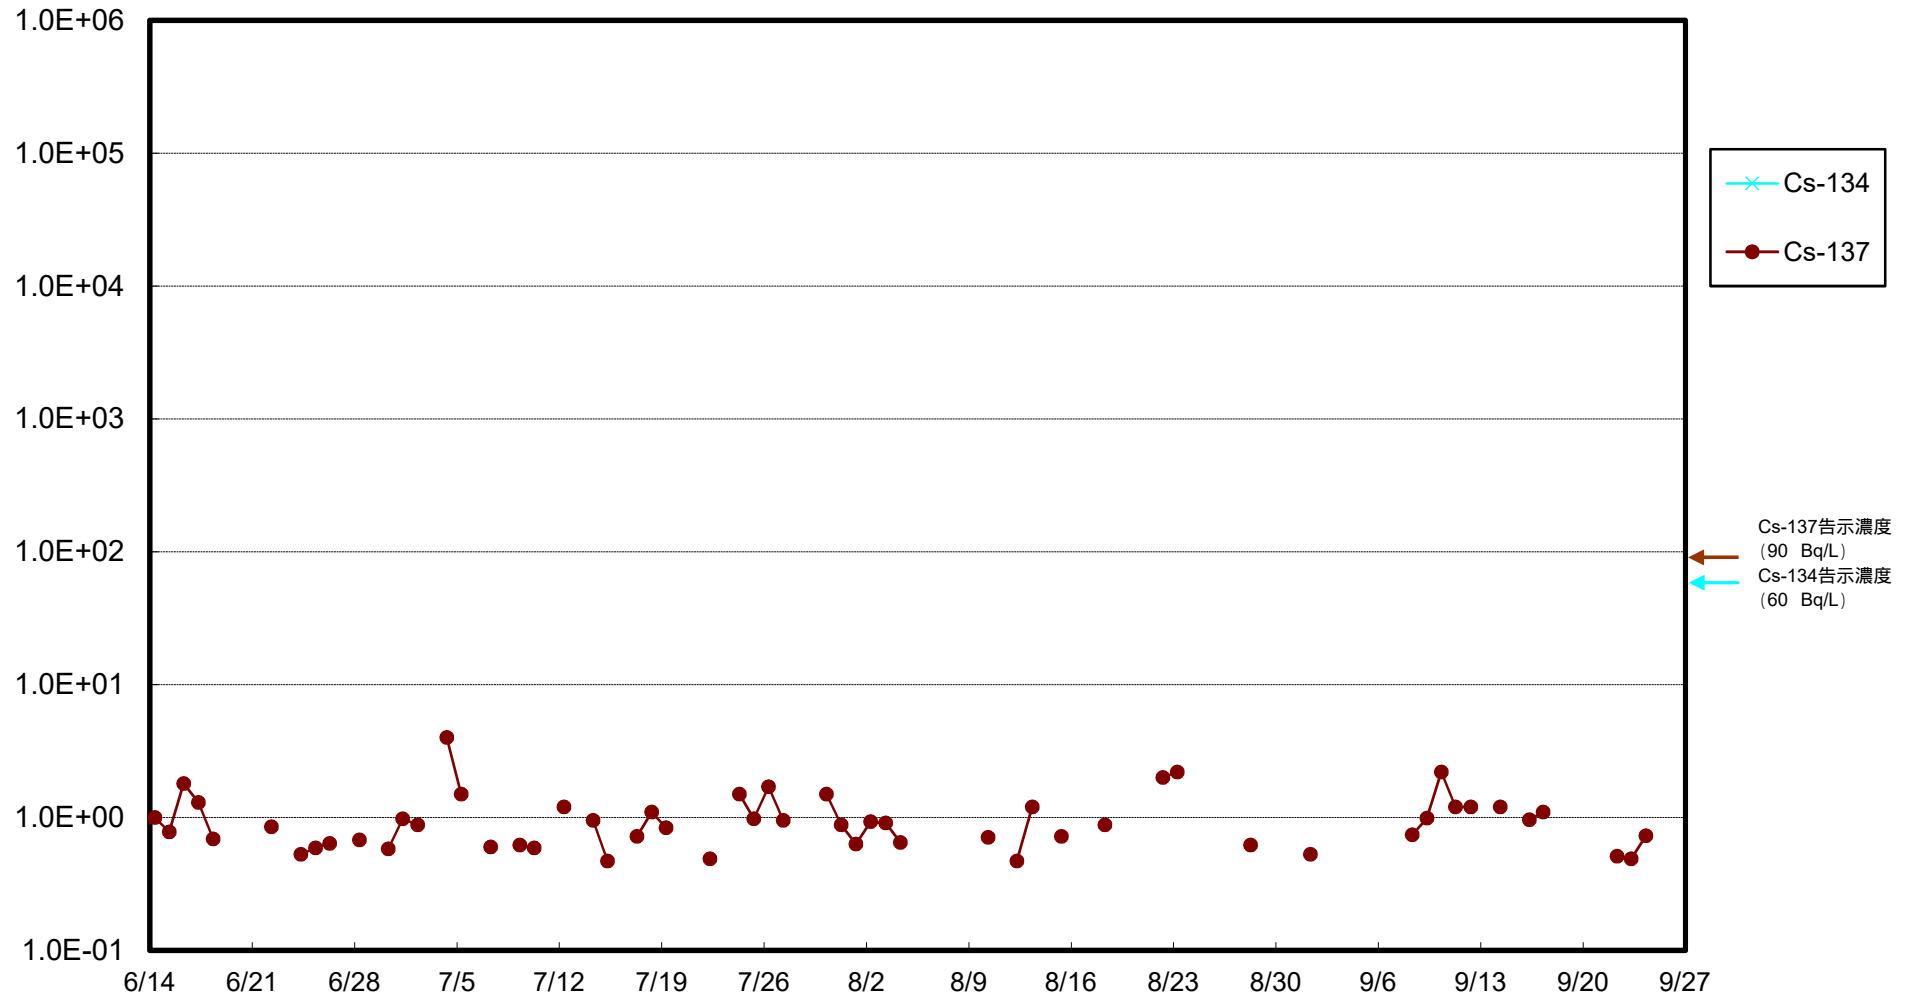
福島第一 物揚場前海水放射能濃度 (Bq / L)

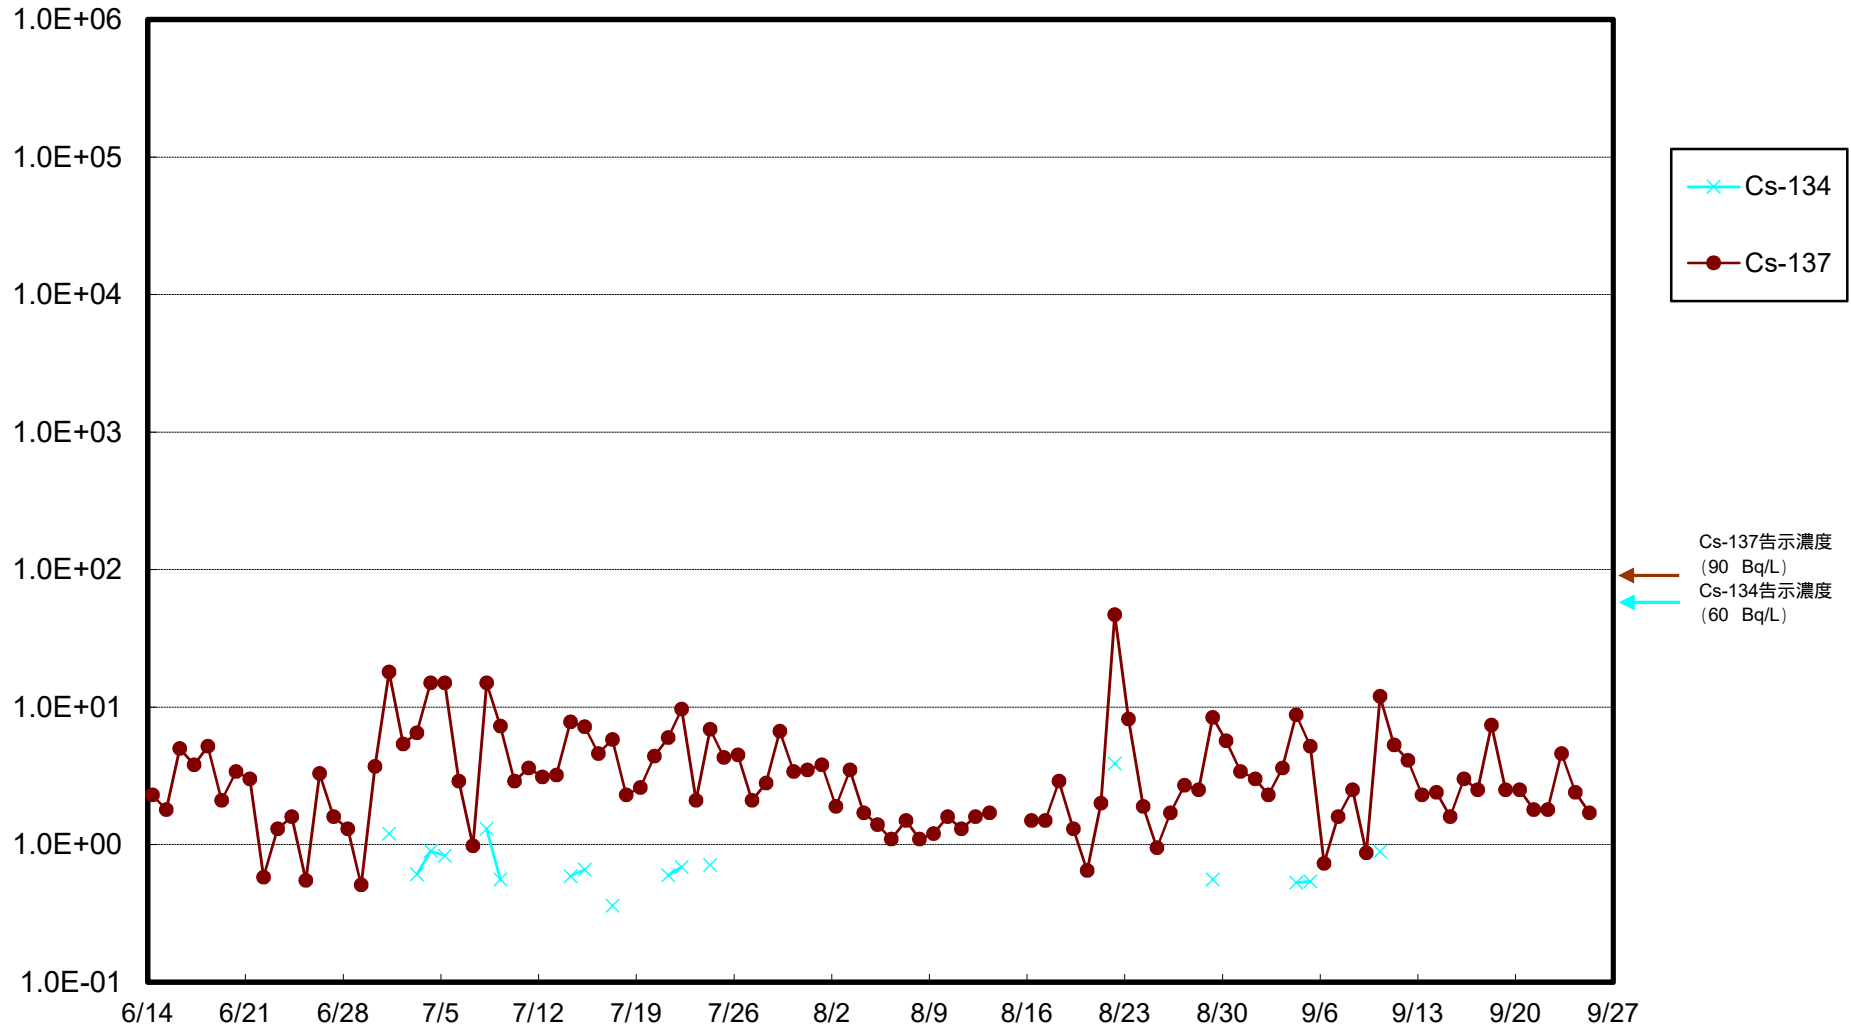
福島第一 1~4号機取水口内北側(東波除堤北側)海水放射能濃度 (Bq / L)

採取場所	採取日	Pu-238	Pu-239+240
福島第一 1~4号機 取水口内北側海水(東波除堤北側)	2019年8月5日	ND [ $4.3 \times 10^{-4}$ ]	ND [ $4.1 \times 10^{-4}$ ]

今回測定した試料からはPu-238, Pu-239+240は検出されなかった。

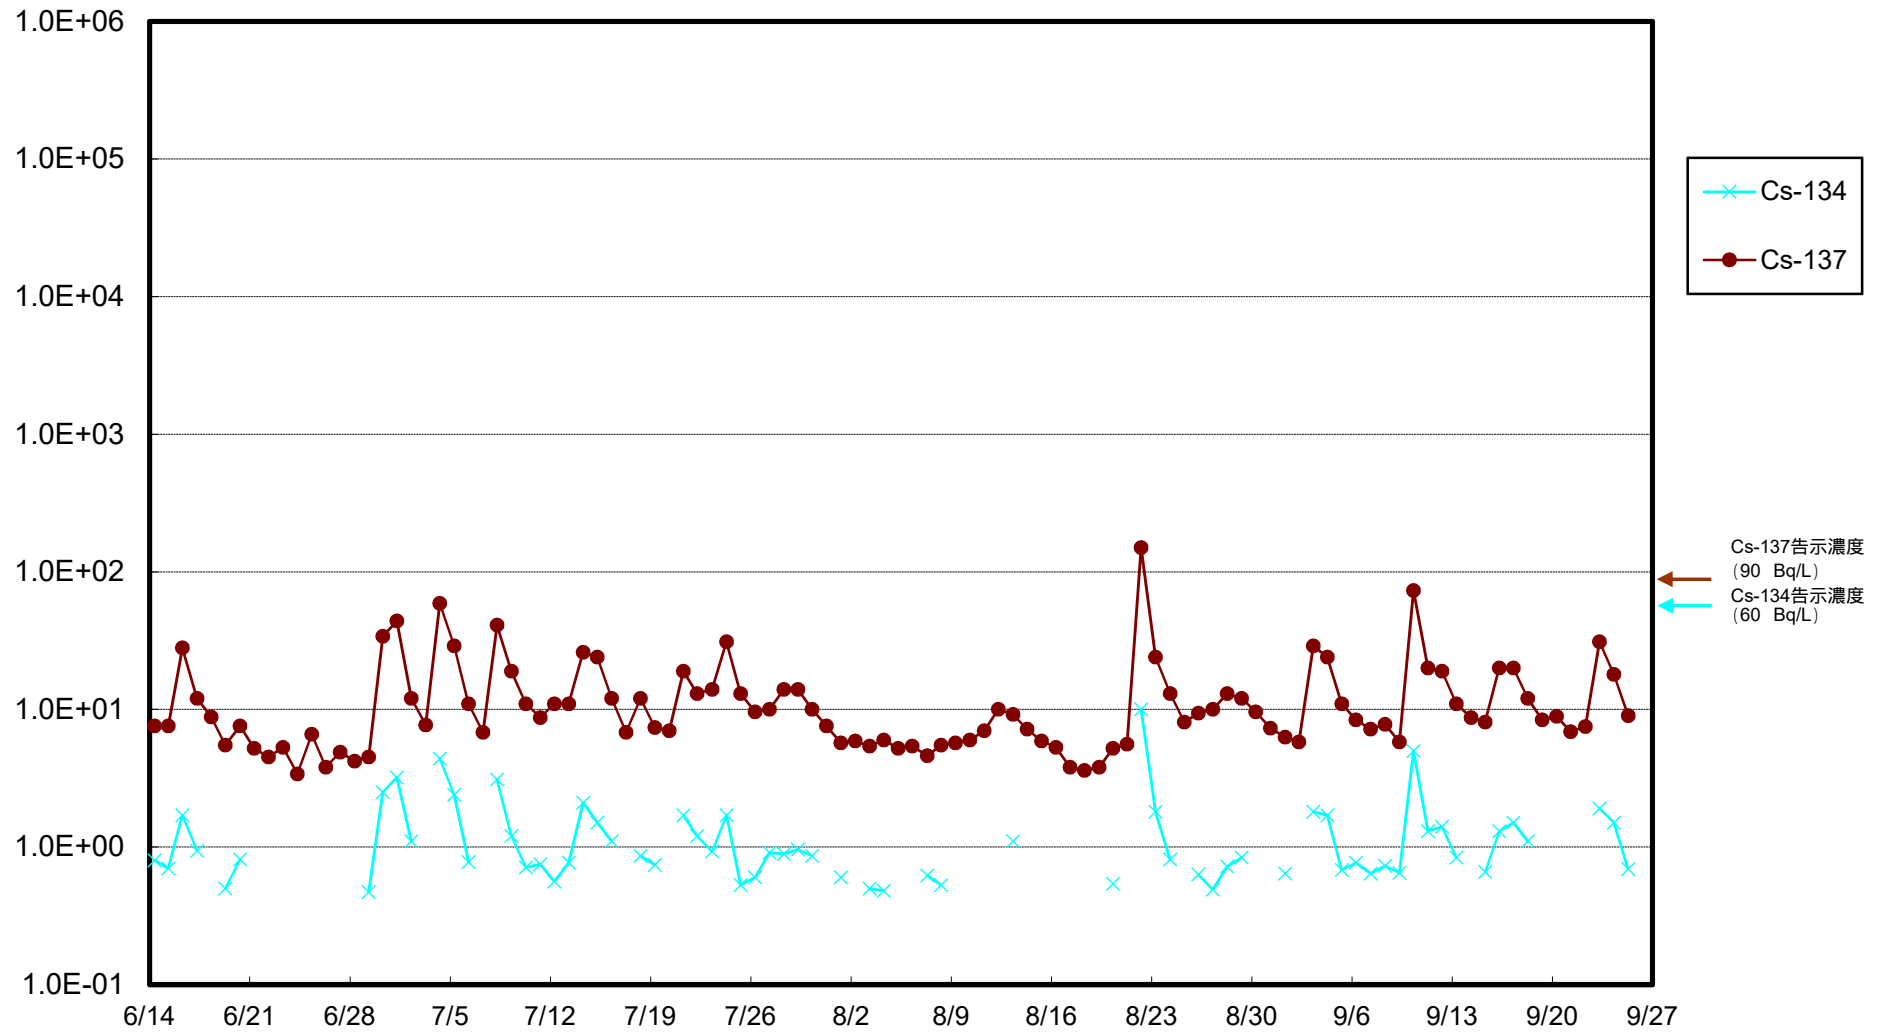
福島第一 1~4号機取水口内南側(遮水壁前)海水放射能濃度 (Bq / L)

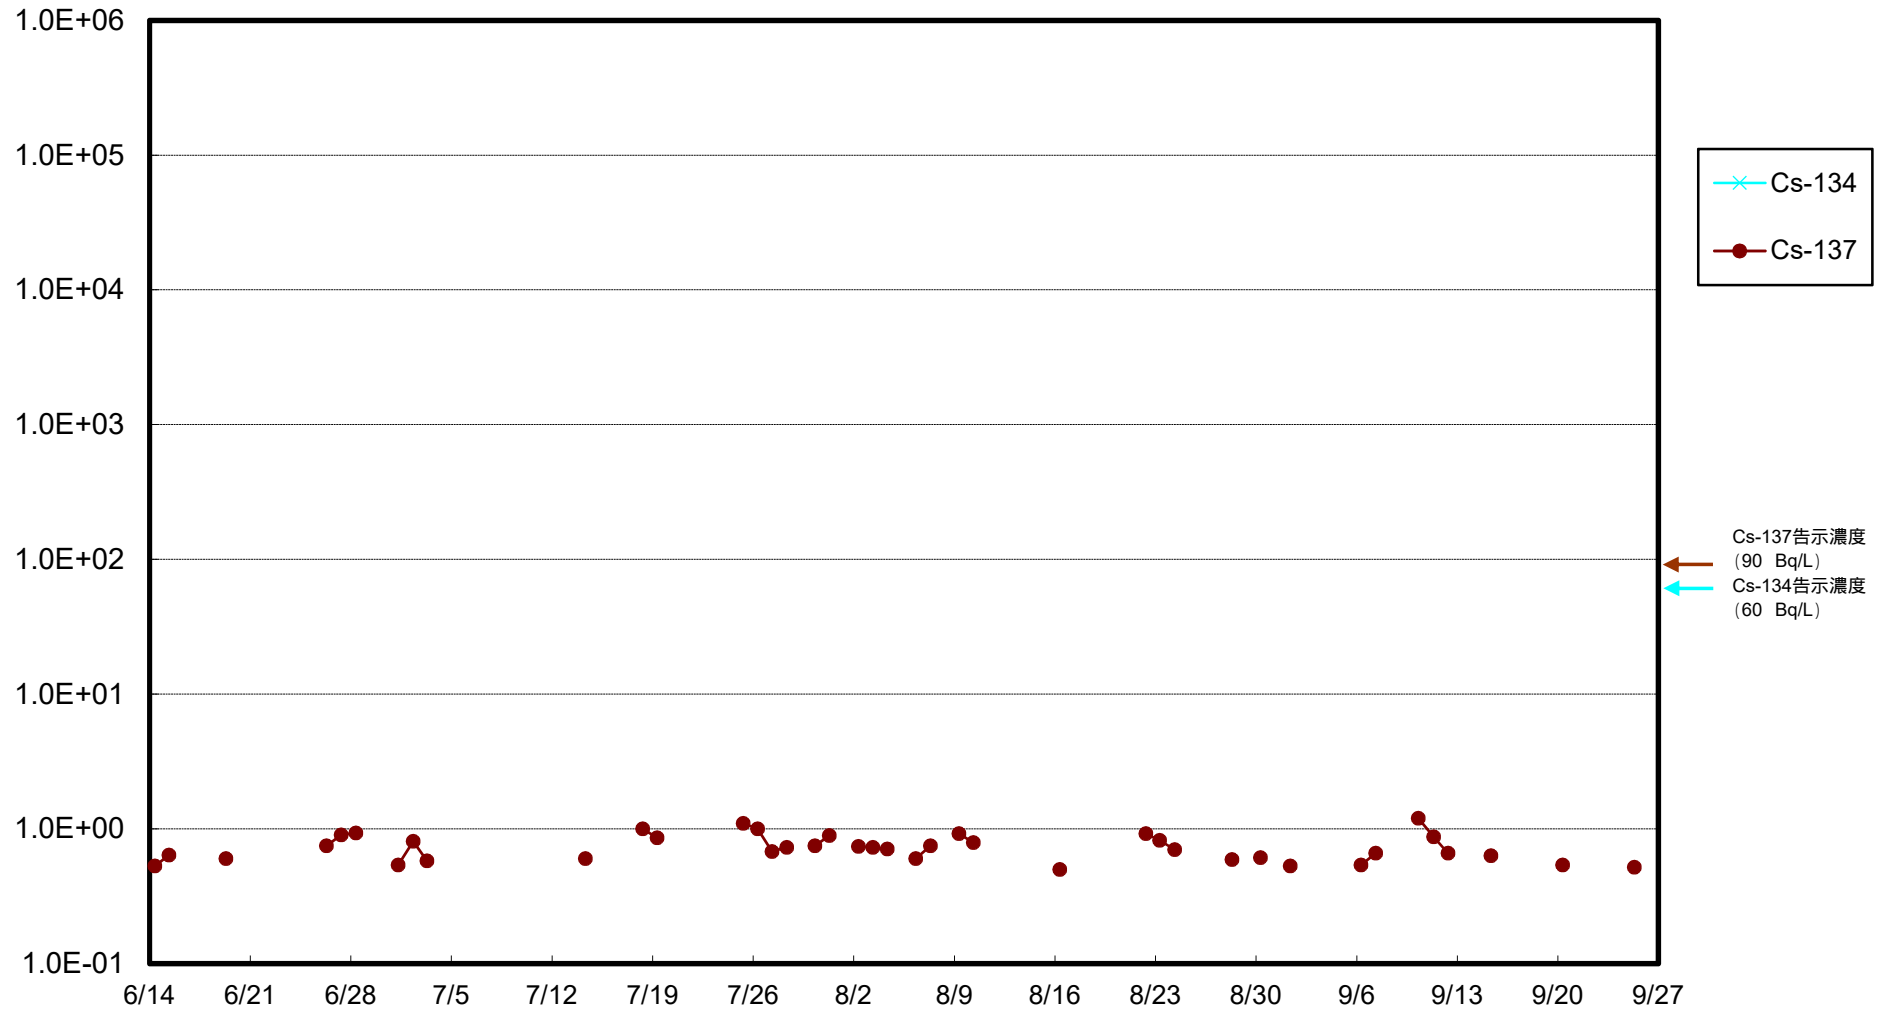
福島第一 6号機取水口前海水放射能濃度 (Bq / L)

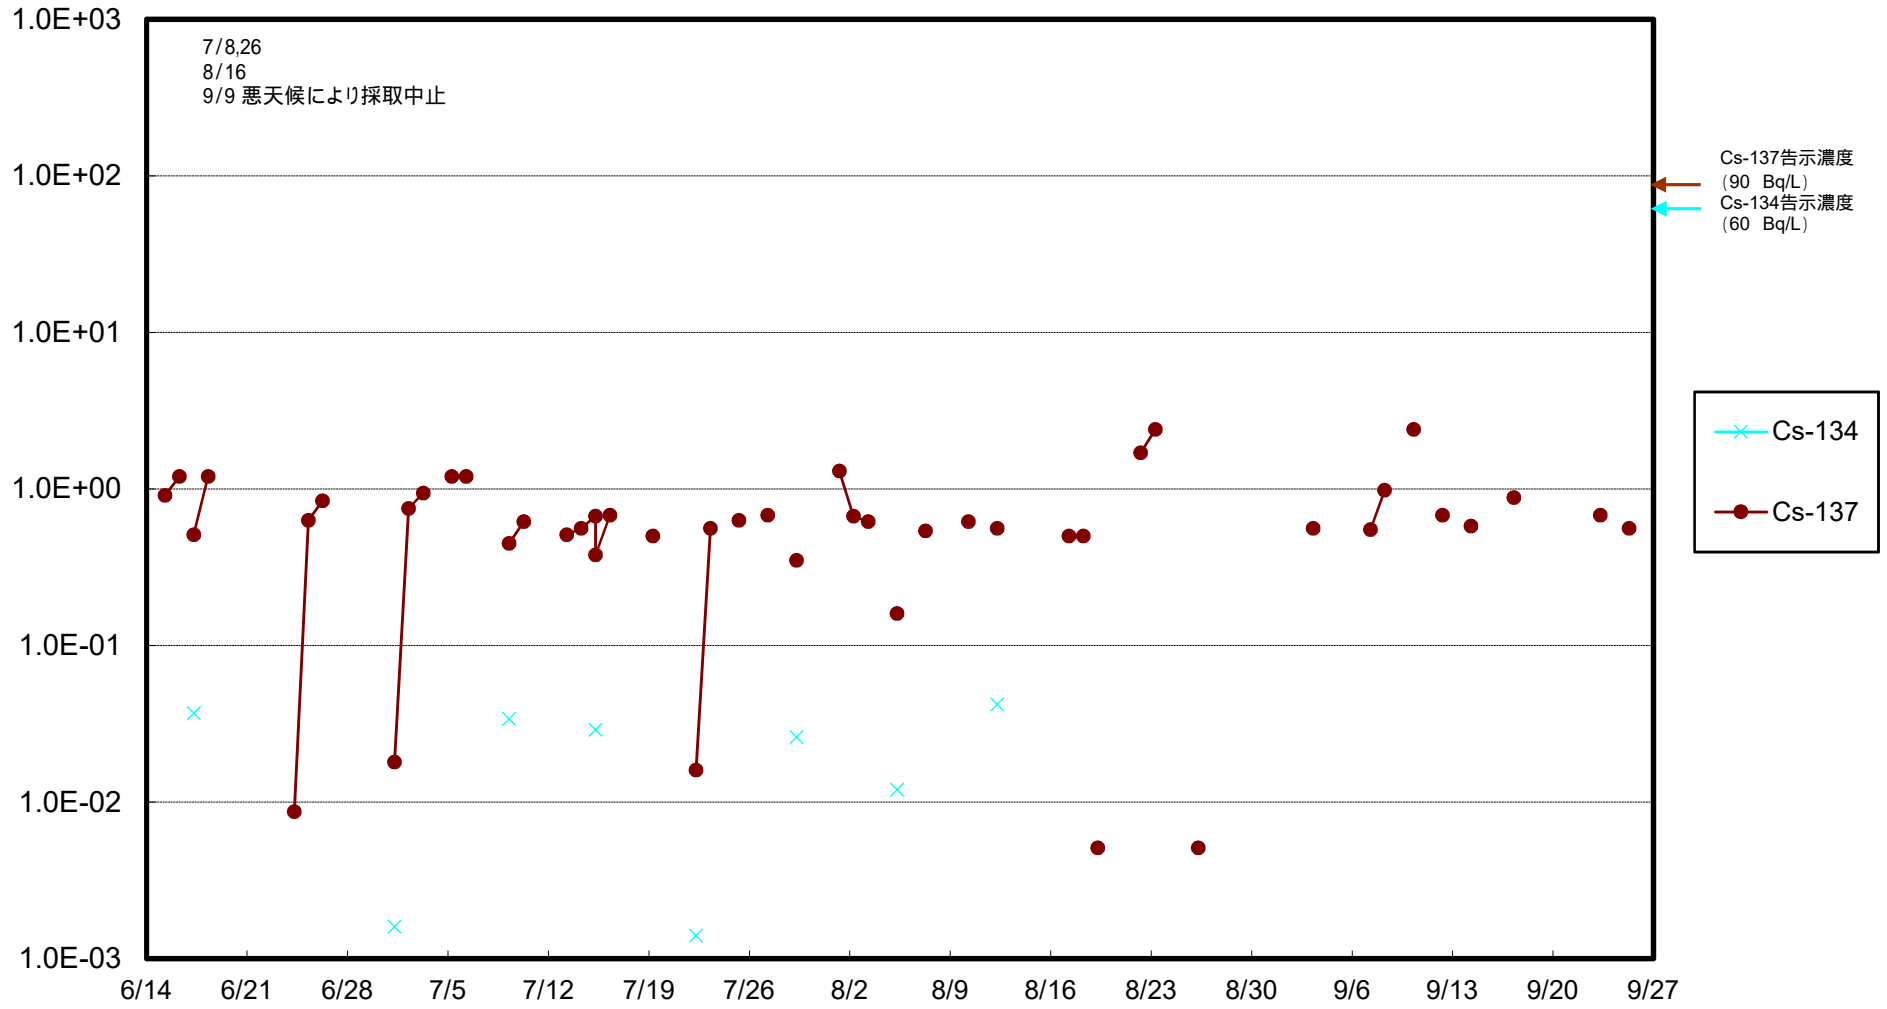
# 福島第一 港湾口海水放射能濃度 (Bq / L)
