25.4-1

2025年 2月分_✓

建屋内連続ダスト_✓ 濃度測定記録

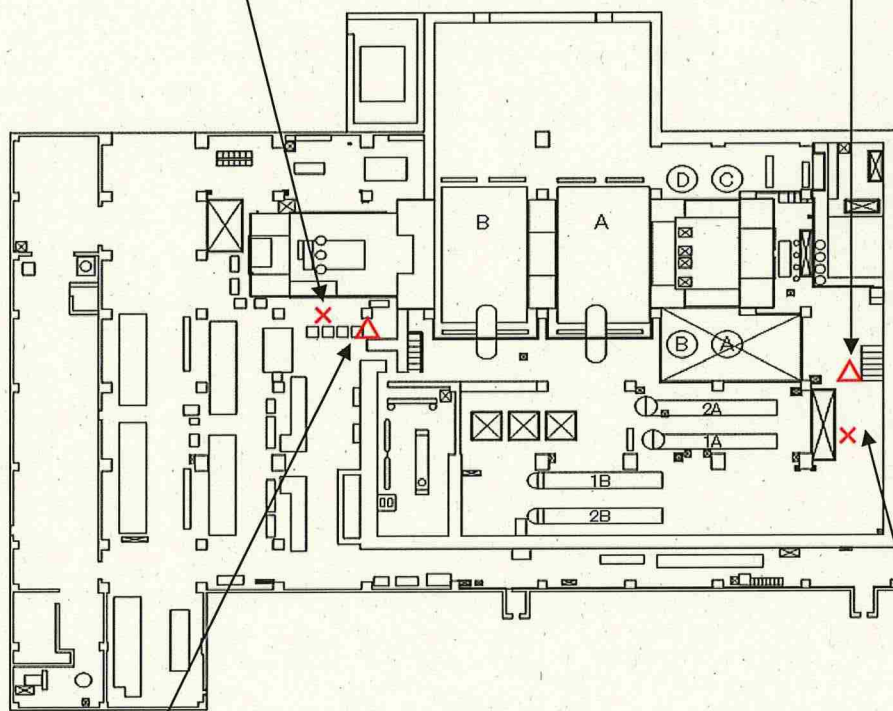
測定目的	連続ダストモニタ設置箇所の環境測定 ✓✓	測定項目	<input checked="" type="checkbox"/> γ <input type="checkbox"/> スミア <input type="checkbox"/> ダスト <input type="checkbox"/> 核種分析
測定場所	1号機T/B北側一階 ✓ 1号機T/B南側一階 ✓	測定者	
測定計画	建屋内連続ダスト濃度測定記録2月 ✓	測定器	F1-ICW-100 ✓
測定日時	2025/2/10 10:00 ~ 12:00 ✓

ダスト採取箇所：1号機T/B南側地下一階

①連続ダストモニタ設置箇所

空間線量当量率	0.010	mSv/h	✓✓
---------	-------	-------	----

②連続ダストモニタ設置箇所

空間線量当量率	0.050	mSv/h	✓✓
---------	-------	-------	----

ダスト採取箇所：1号機T/B北側一階

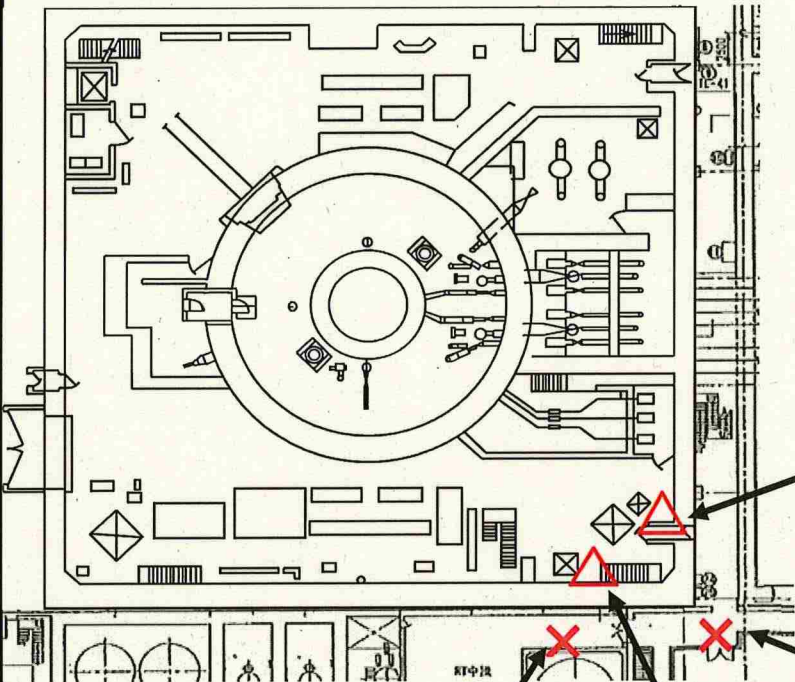
測定目的	連続ダストモニタ設置箇所の環境測定 ✓ ✓	測定項目	■ γ □ スミア □ ダスト □ 核種分析
測定場所	1号機Rw/B南東一階 1号機S/B南東コーナー 一階 ✓ ✓	測定者	
測定計画	建屋内連続ダスト濃度測定記録2月 ✓ ✓	測定器	F1-ICW-100
測定日時	2025/2/10 10:00 ~ 12:00 ✓

ダスト採取箇所
1号機R/B中間地下階

④連続ダストモニタ設置箇所

空間線量当量率	0.050	mSv/h	✓ ✓
---------	-------	-------	-----

ダスト採取箇所：1号機R/B一階南東

③連続ダストモニタ設置箇所

空間線量当量率	0.040	mSv/h	✓ ✓
---------	-------	-------	-----

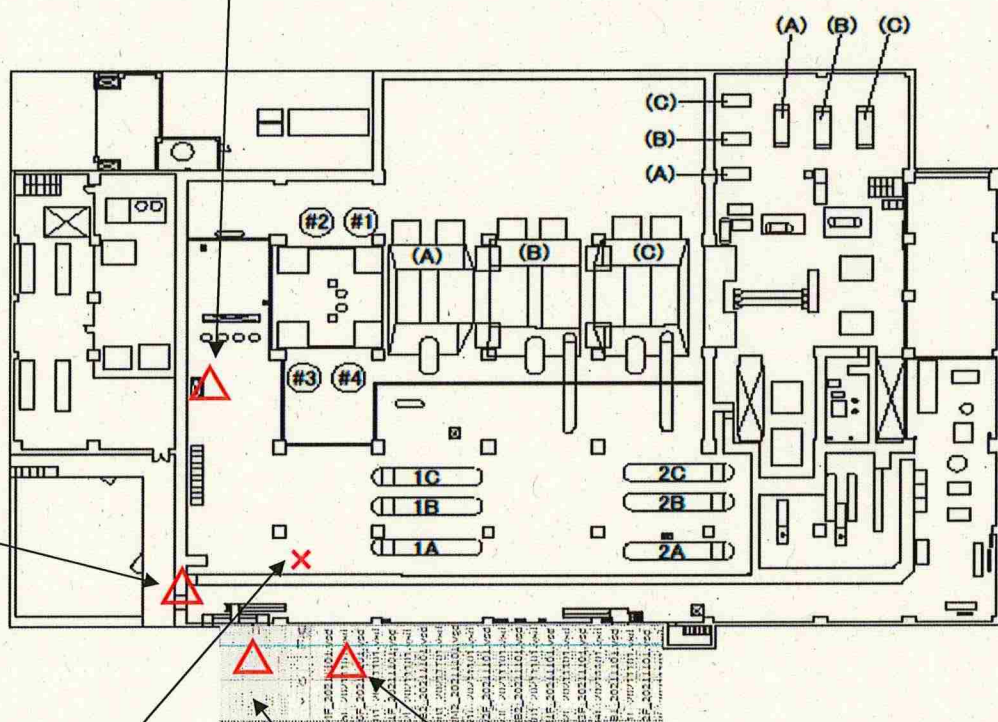
測定目的	連続ダストモニタ設置箇所の環境測定 ✓ ✓	測定項目	■ γ □ スミア □ ダスト □ 核種分析
測定場所	2号機T/B北側一階 ✓	測定者	
測定計画	建屋内連続ダスト濃度測定記録2月 ✓	測定器	F1-ICW-100
測定日時	2025/2/17 10:00 ~ 12:00 ✓

ダスト採取箇所：2号機T/B北側地下一階

ダスト採取箇所
2号機T/B北側一階

ダスト採取箇所：2号機R/B中間地下階

ダスト採取箇所：2号機R/B一階南東

⑤連続ダストモニタ設置箇所

空間線量当量率	0.25	mSv/h	✓ ✓
---------	------	-------	-----

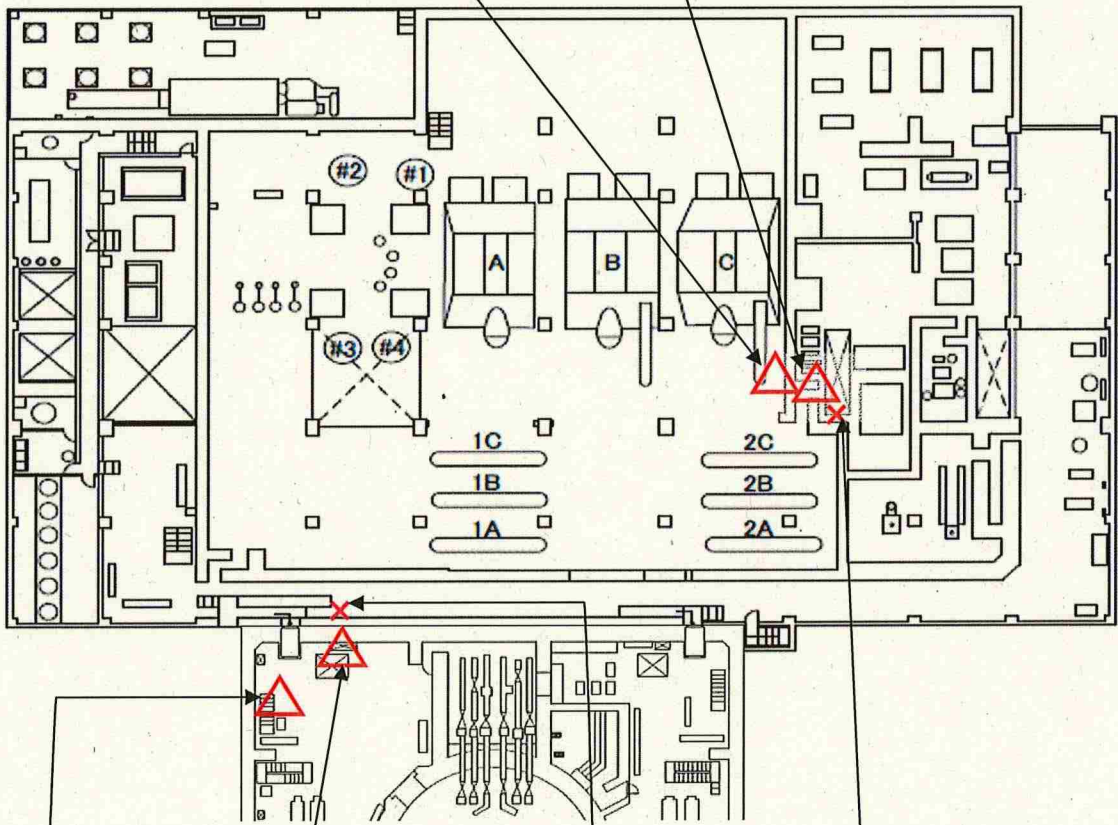
測定目的	連続ダストモニタ設置箇所の環境測定 ✓	測定項目	■γ □スミア □ダスト □核種分析 ✓
測定場所	3号機T/B北東側一階 ✓ 3号機T/B南側一階 ✓	測定者	
測定計画	建屋内連続ダスト濃度測定記録2月 ✓	測定器	F1-ICW-100 ✓
測定日時	2025/2/5 10:00 ~ 12:00 ✓

ダスト採取箇所：3号機T/B南側地下一階

ダスト採取箇所：3号機T/B南側一階

ダスト採取箇所：3号機R/B一階

ダスト採取箇所：3号機R/B地下一階

⑥連続ダストモニタ設置箇所

空間線量当量率	0.01	mSv/h	✓✓
---------	------	-------	----

⑦連続ダストモニタ設置箇所

空間線量当量率	0.07	mSv/h	✓✓
---------	------	-------	----

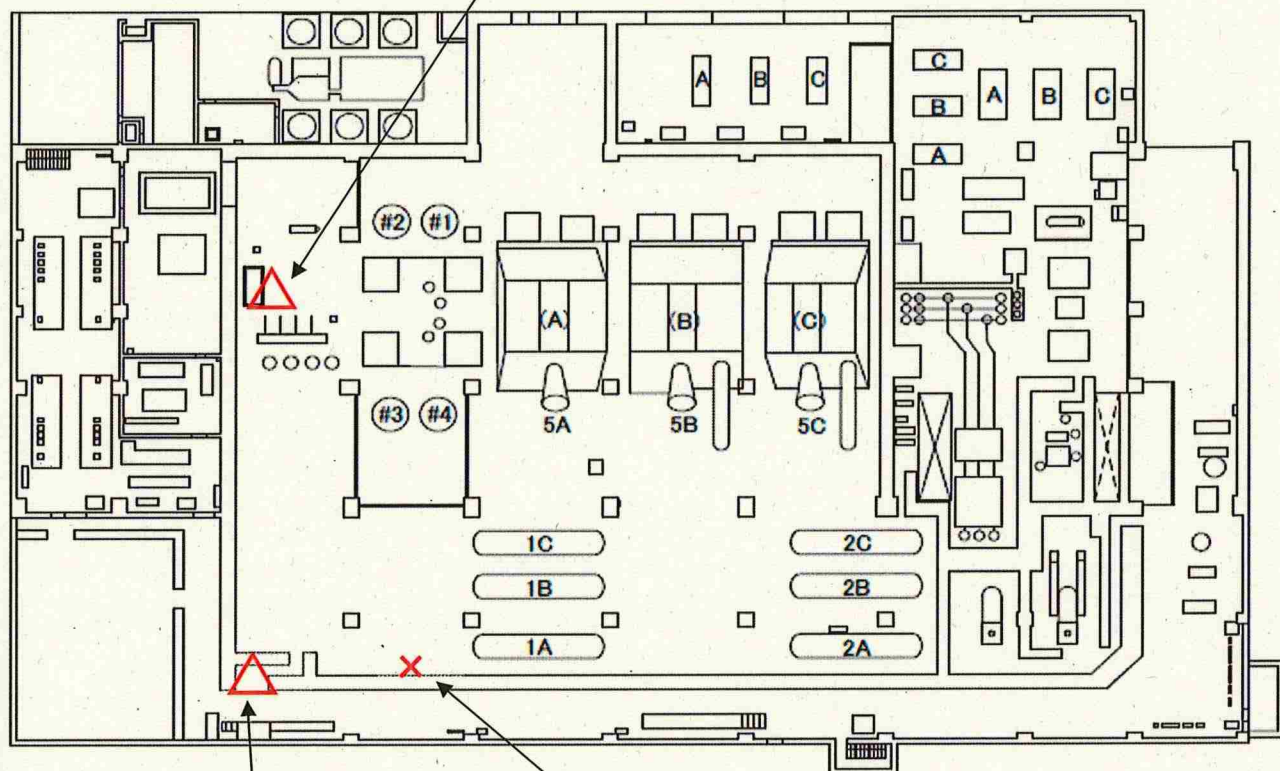
測定目的	連続ダストモニタ設置箇所の環境測定 ✓ ✓	測定項目	<input checked="" type="checkbox"/> γ <input type="checkbox"/> スミア <input type="checkbox"/> ダスト <input type="checkbox"/> 核種分析
測定場所	4号機T/B北側一階 ✓	測定者	
測定計画	建屋内連続ダスト濃度測定記録2月 ✓	測定器	F1-ICW-100 ✓
測定日時	2025/2/7 10:00 ~ 12:00 ✓

ダスト採取箇所：4号機T/B北側地下一階

ダスト採取箇所：4号機T/B北側一階

⑧連続ダストモニタ設置箇所

空間線量当量率	0.10	mSv/h	✓✓
---------	------	-------	----

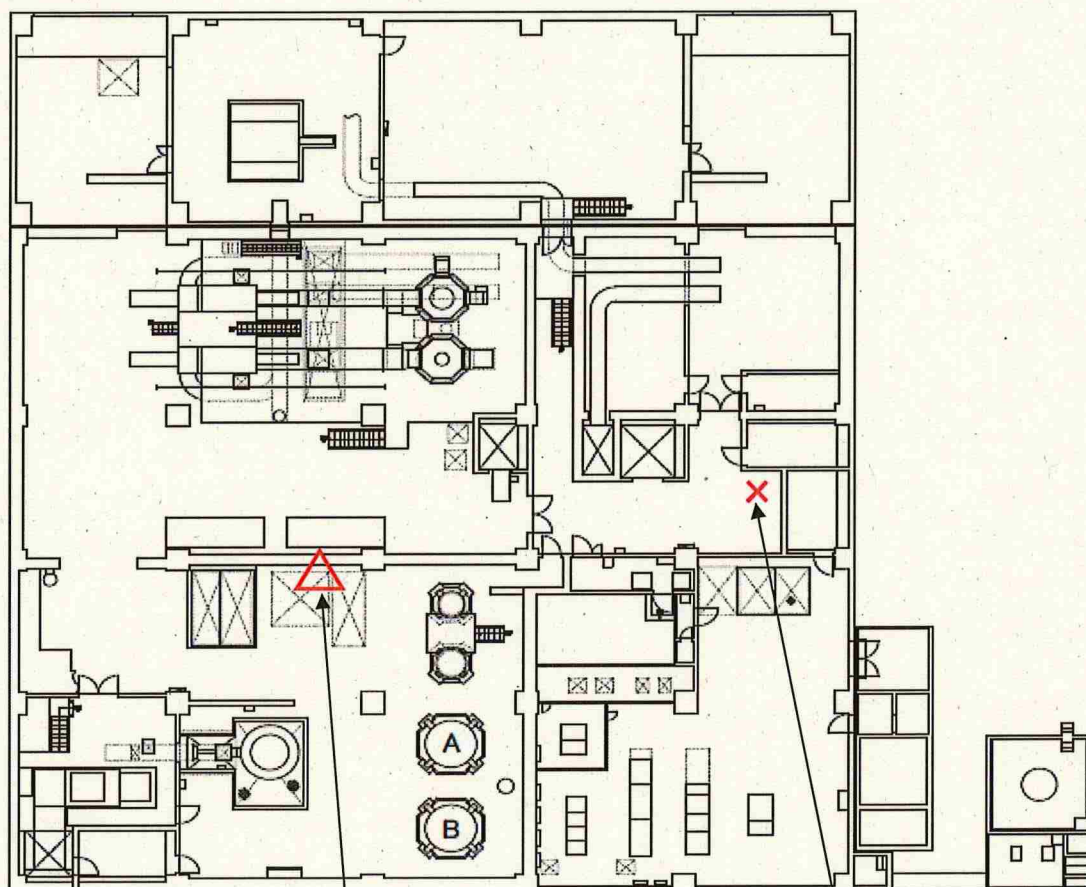
測定目的	連続ダストモニタ設置箇所の環境測定 ✓✓	測定項目	<input checked="" type="checkbox"/> γ <input type="checkbox"/> スミア <input type="checkbox"/> ダスト <input type="checkbox"/> 核種分析 ✓
測定場所	HTI建屋南側一階 ✓	測定者	✓
測定計画	建屋内連続ダスト濃度測定記録2月 ✓	測定器	F1-ICW-100 ✓
測定日時	2025/2/7 10:00 ~ 12:00 ✓

ダスト採取箇所：HTI建屋

◎連続ダストモニタ設置箇所

空間線量当量率	0.05	mSv/h	✓✓
---------	------	-------	----
