2025年 3月分[✓]

建屋内連続ダスト 濃度測定記録[✓]

放射線サーベイ記録

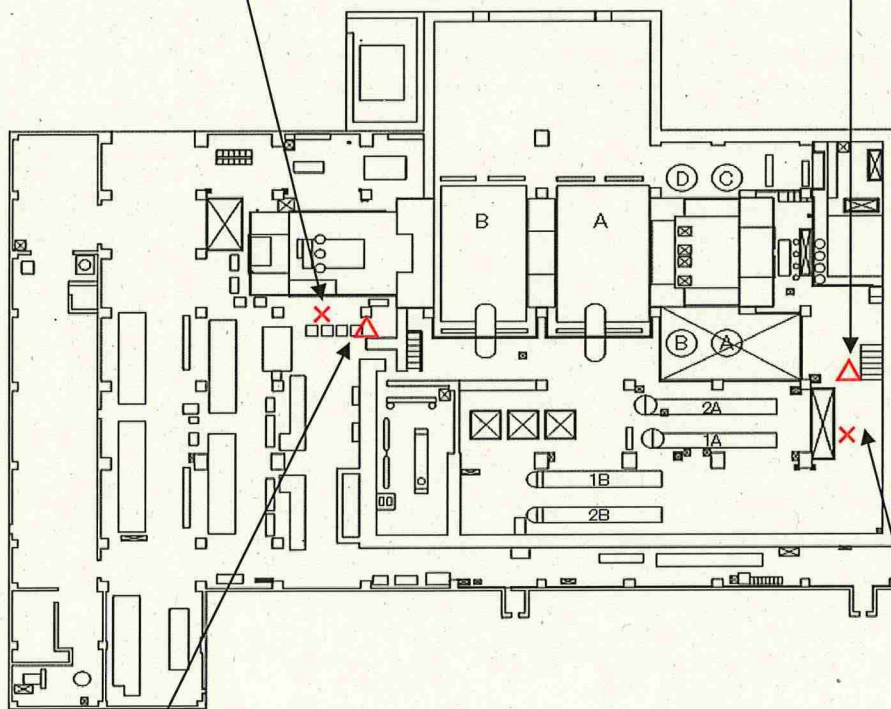
測定目的	連続ダストモニタ設置箇所環境測定 ✓	測定項目	<input checked="" type="checkbox"/> γ <input type="checkbox"/> スミア <input type="checkbox"/> ダスト <input type="checkbox"/> 核種分析
測定場所	1号機T/B北側一階 ✓ 1号機T/B南側一階 ✓	測定者	
測定計画	建屋内連続ダスト濃度測定記録3月 ✓	測定器	F1-ICW-100 ✓
測定日時	2025/3/5 10:00 ~ 12:00 ✓

ダスト採取箇所：1号機T/B南側地下一階

①連続ダストモニタ設置箇所

空間線量当量率	0.01 ✓	mSv/h
---------	--------	-------

②連続ダストモニタ設置箇所

空間線量当量率	0.05 ✓	mSv/h
---------	--------	-------

ダスト採取箇所：1号機T/B北側一階

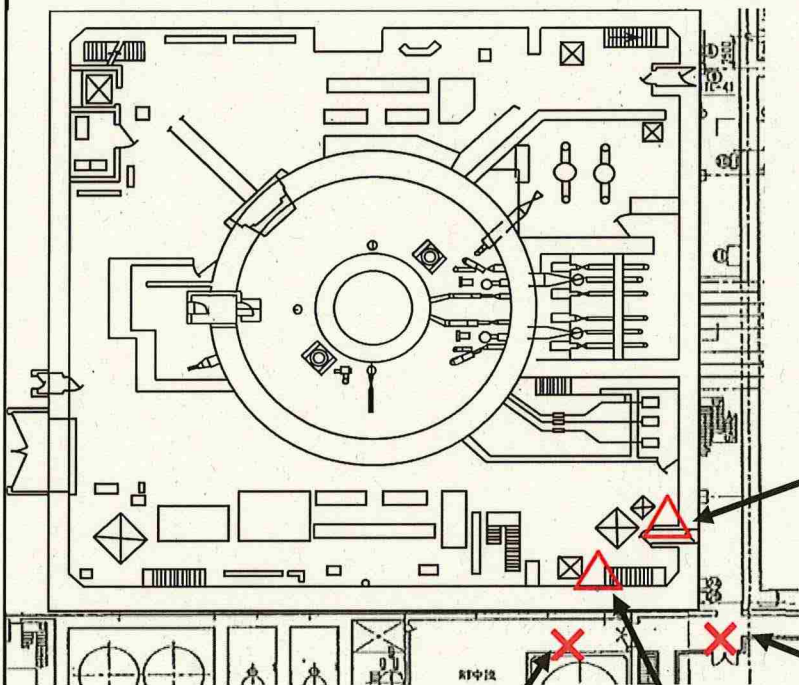
測定目的	連続ダストモニタ設置箇所の環境測定 ✓	測定項目	<input checked="" type="checkbox"/> γ <input type="checkbox"/> スミア <input type="checkbox"/> ダスト <input type="checkbox"/> 核種分析
測定場所	1号機Rw/B南東一階 1号機S/B南東コーナー 一階 ✓	測定者	
測定計画	建屋内連続ダスト濃度測定記録3月 ✓	測定器	F1-ICW-100 ✓
測定日時	2025/3/5 10:00 ~ 12:00 ✓

ダスト採取箇所
1号機R/B中間地下階

④連続ダストモニタ設置箇所

空間線量当量率	0.05 ✓	mSv/h
---------	--------	-------

ダスト採取箇所 : 1号機R/B一階南東

③連続ダストモニタ設置箇所

空間線量当量率	0.04 ✓	mSv/h
---------	--------	-------

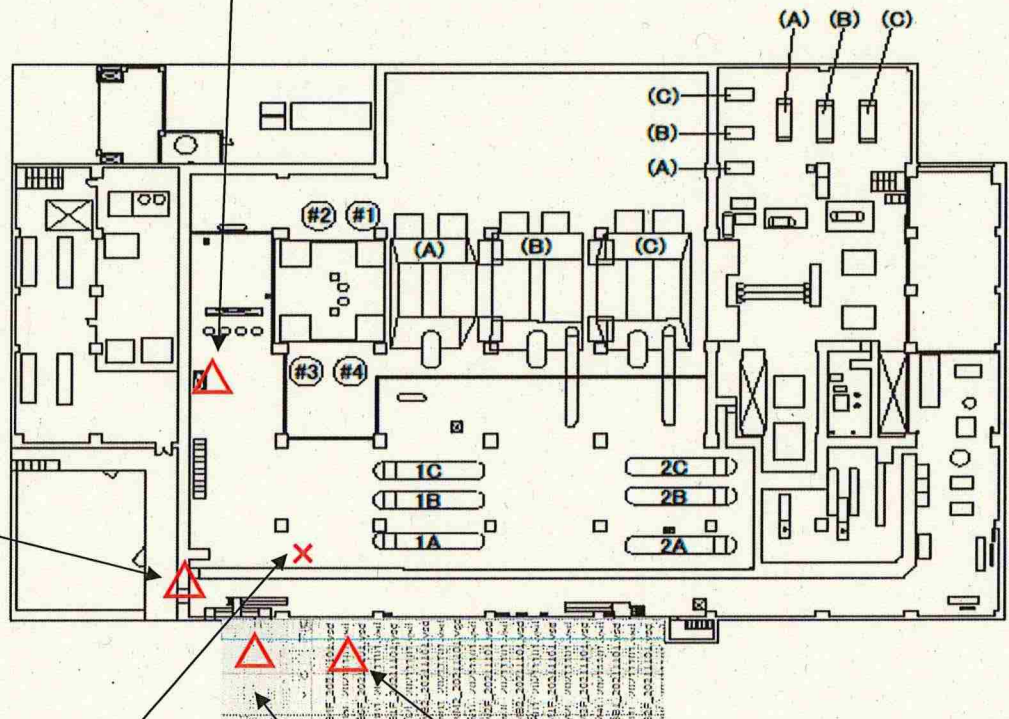
測定目的	連続ダストモニタ設置箇所の環境測定✓	測定項目	■γ □スミア □ダスト □核種分析
測定場所	2号機T/B北側一階✓	測定者	
測定計画	建屋内連続ダスト濃度測定記録3月✓	測定器	F1-ICW-100
測定日時	2025/3/6 10:00 ~ 12:00 ✓

ダスト採取箇所：2号機T/B北側地下一階

ダスト採取箇所
2号機T/B北側一階

ダスト採取箇所：2号機R/B中間地下階

ダスト採取箇所：2号機R/B一階南東

⑥連続ダストモニタ設置箇所

空間線量当量率	0.10V	mSv/h
---------	-------	-------

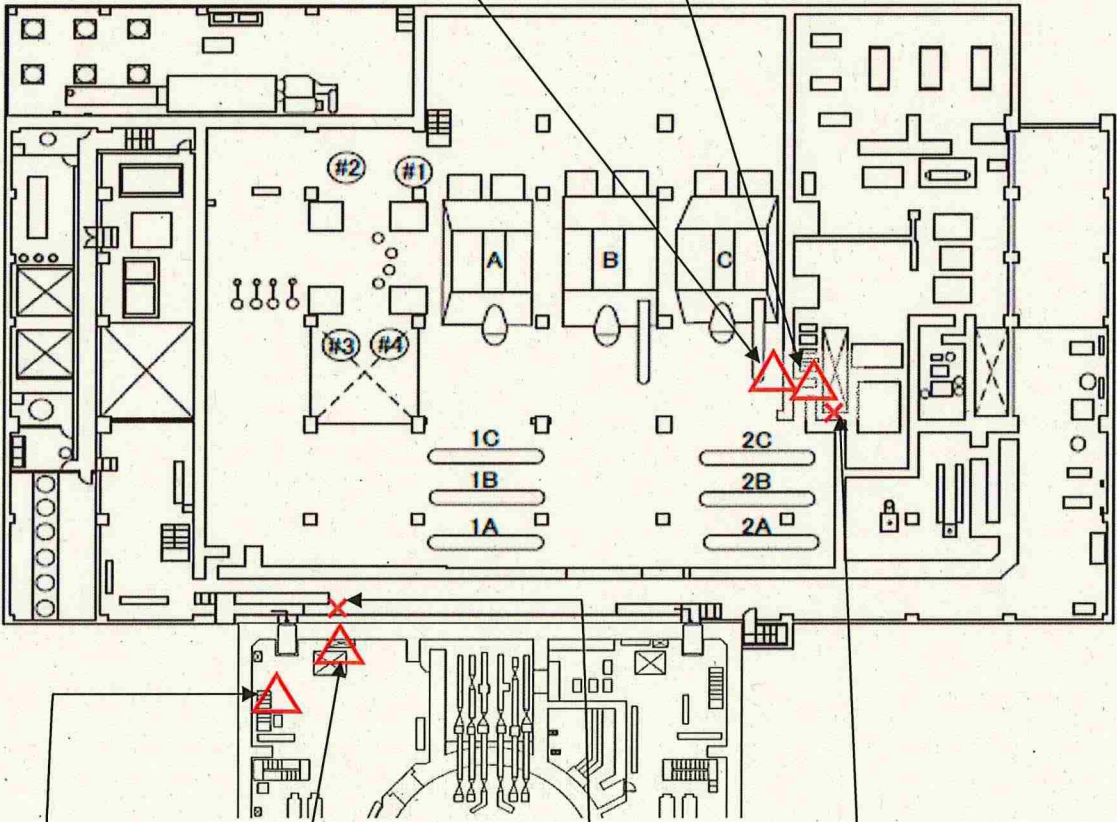
測定目的	連続ダストモニタ設置箇所の環境測定 [✓]	測定項目	■ γ □スミア □ダスト □核種分析 [✓]
測定場所	3号機T/B北東側一階 [✓] 3号機T/B南側一階 [✓]	測定者	<div></div> [✓]
測定計画	建屋内連続ダスト濃度測定記録3月 [✓]	測定器	F1-ICW-100 [✓]
測定日時	2025/3/10 10:00 ~ 12:00 [✓]

ダスト採取箇所：3号機T/B南側地下一階

ダスト採取箇所：3号機T/B南側一階

ダスト採取箇所：3号機R/B一階

⑥連続ダストモニタ設置箇所

空間線量当量率 0.01[✓] mSv/h

ダスト採取箇所：3号機R/B地下一階

⑦連続ダストモニタ設置箇所

空間線量当量率 0.07[✓] mSv/h

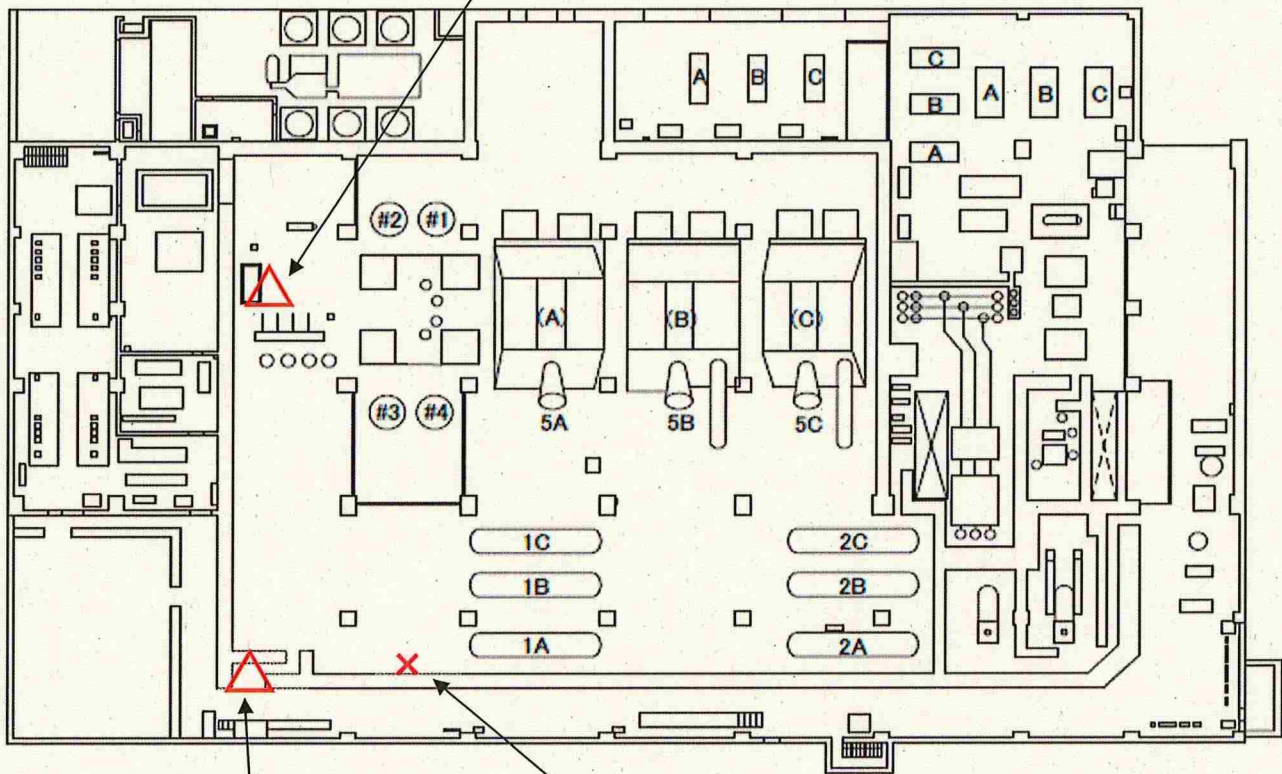
測定目的	連続ダストモニタ設置箇所の環境測定✓	測定項目	■ γ □スミア □ダスト □核種分析 ✓
測定場所	4号機T/B北側一階 ✓	測定者	✓
測定計画	建屋内連続ダスト濃度測定記録3月 ✓	測定器	F1-ICW-100 ✓
測定日時	2025/3/13 10:00 ~ 12:00 ✓

ダスト採取箇所：4号機T/B北側地下一階

ダスト採取箇所：4号機T/B北側一階

⑧連続ダストモニタ設置箇所

空間線量当量率 0.10✓ mSv/h

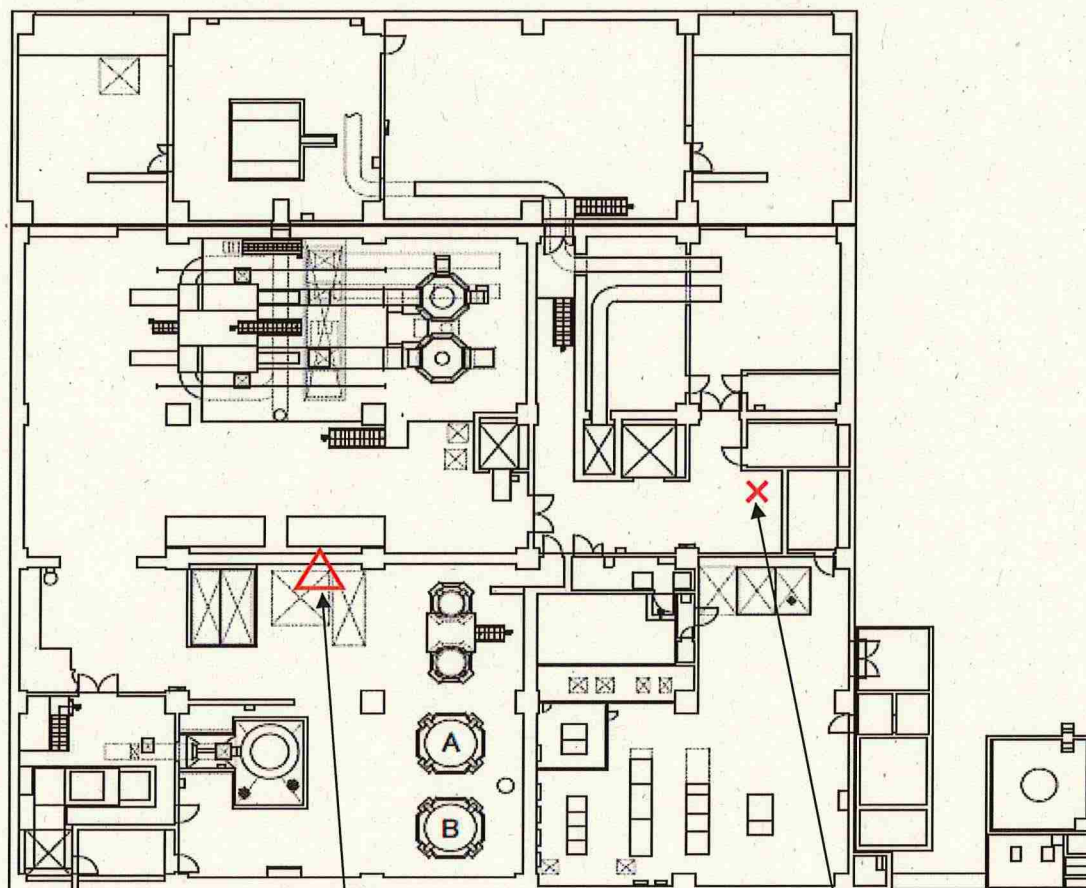
測定目的	連続ダストモニタ設置箇所の環境測定✓	測定項目	<input checked="" type="checkbox"/> γ <input type="checkbox"/> スミア <input type="checkbox"/> ダスト <input type="checkbox"/> 核種分析
測定場所	HTI建屋南側一階✓	測定者	
測定計画	建屋内連続ダスト濃度測定記録3月✓	測定器	F1-ICW-100
測定日時	2025/3/13 10:00 ~ 12:00✓

ダスト採取箇所：HTI建屋

◎連続ダストモニタ設置箇所

空間線量当量率	0.05✓	mSv/h
---------	-------	-------
