福島第一原子力発電所の放射線リスク低減に向けた、事故後はじめてとなる「燃料デブリ^{※1}試験的取り出し作業」を完了しましたので、ご報告いたします。

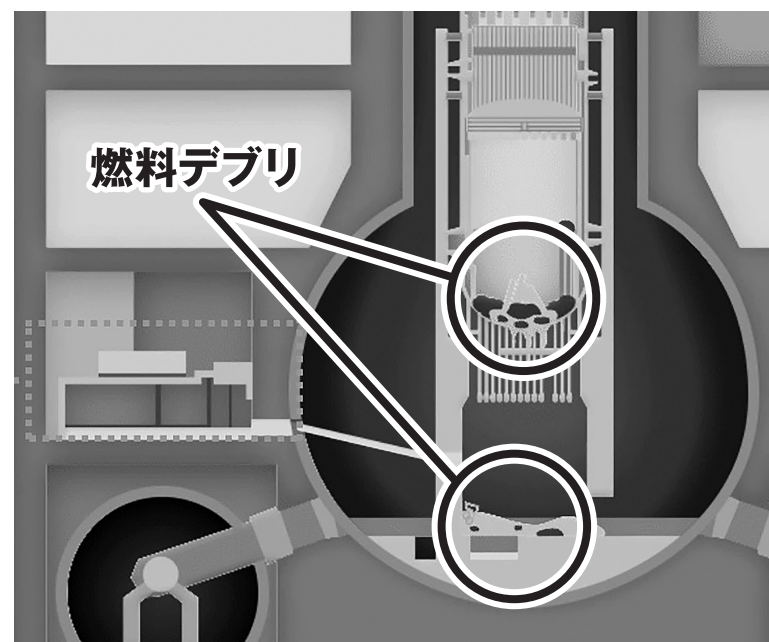
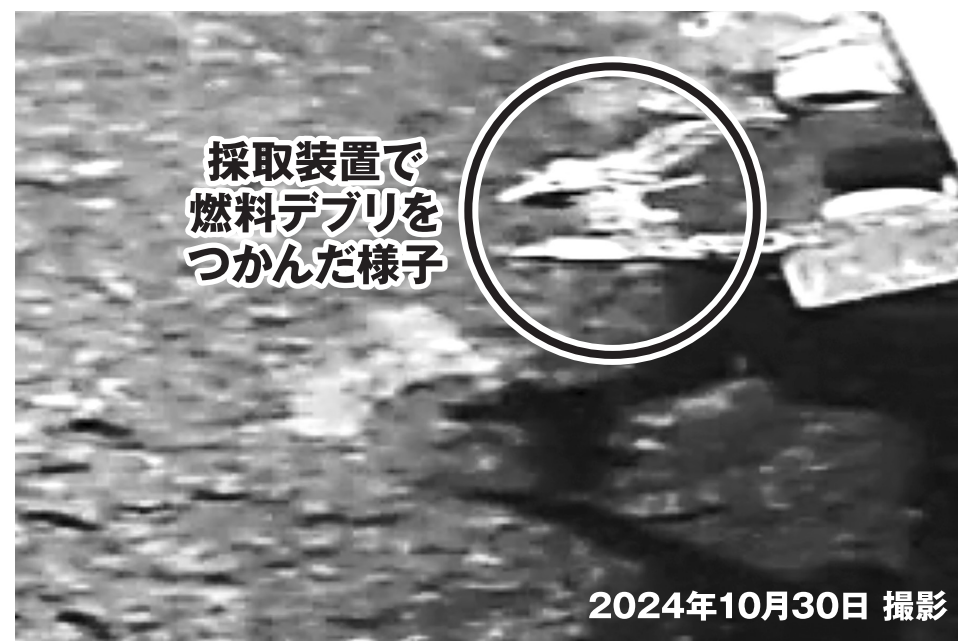
試験的取り出し作業では、原子炉格納容器の貫通孔から「テレスコ式^{※2}試験的取り出し装置」を進入させ、先端の採取装置で「燃料デブリ」をつかみました。その「燃料デブリ」の放射線量率を線量計で測定し、安全に回収するための判断基準^{※3}を満たしていることを確認しました。そして、回収した「燃料デブリ」を運搬容器へ収納し、作業を完了しました。(2024年11月7日)

(図はイメージです)

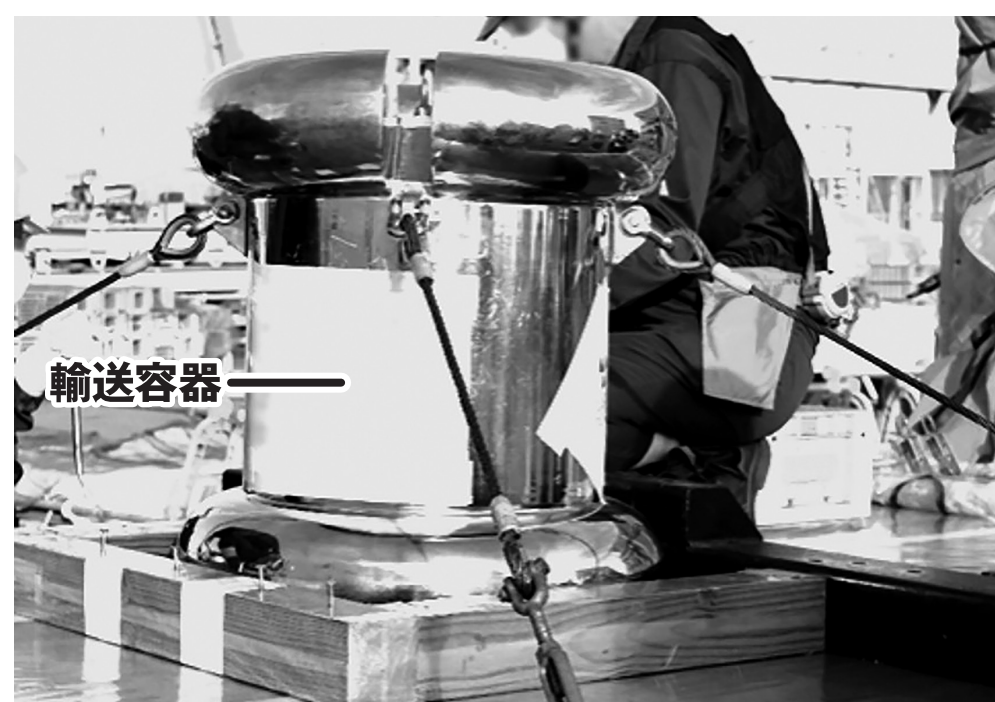
採取した燃料デブリは、性質や状態の分析を行うため気密性の高い輸送容器に格納し茨城県内の日本原子力研究開発機構(JAEA)研究施設に輸送しました。(2024年11月12日)
