# 福島原子力事故調査報告書

## 添付資料

# 福島第一原子力発電所の概要

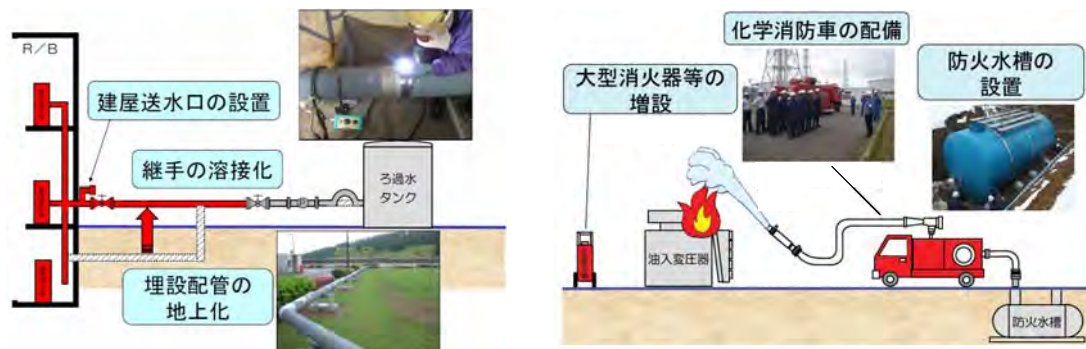
- 新潟県中越沖地震の影響により、地中に埋設された屋外消火配管が破断し、初期消火活動が十分に行えなかった。

→消火設備の耐震性確保・多様化・多重化

- 屋外消火配管地中埋設部の地上化、建屋送水口の設置、継ぎ手の溶接化等
- 化学消防車の配備、防火水槽の設置、大型消火器等の増設等

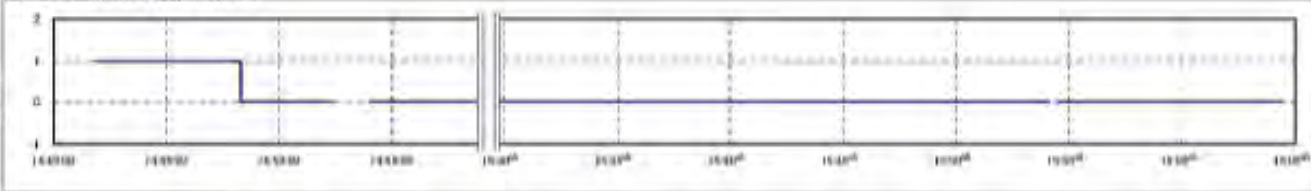
<p>主蒸気隔離弁については、 内側弁、外側弁の閉鎖信号 が出ている。</p>
<p>28. D763 MSIV自動(内) DC</p>

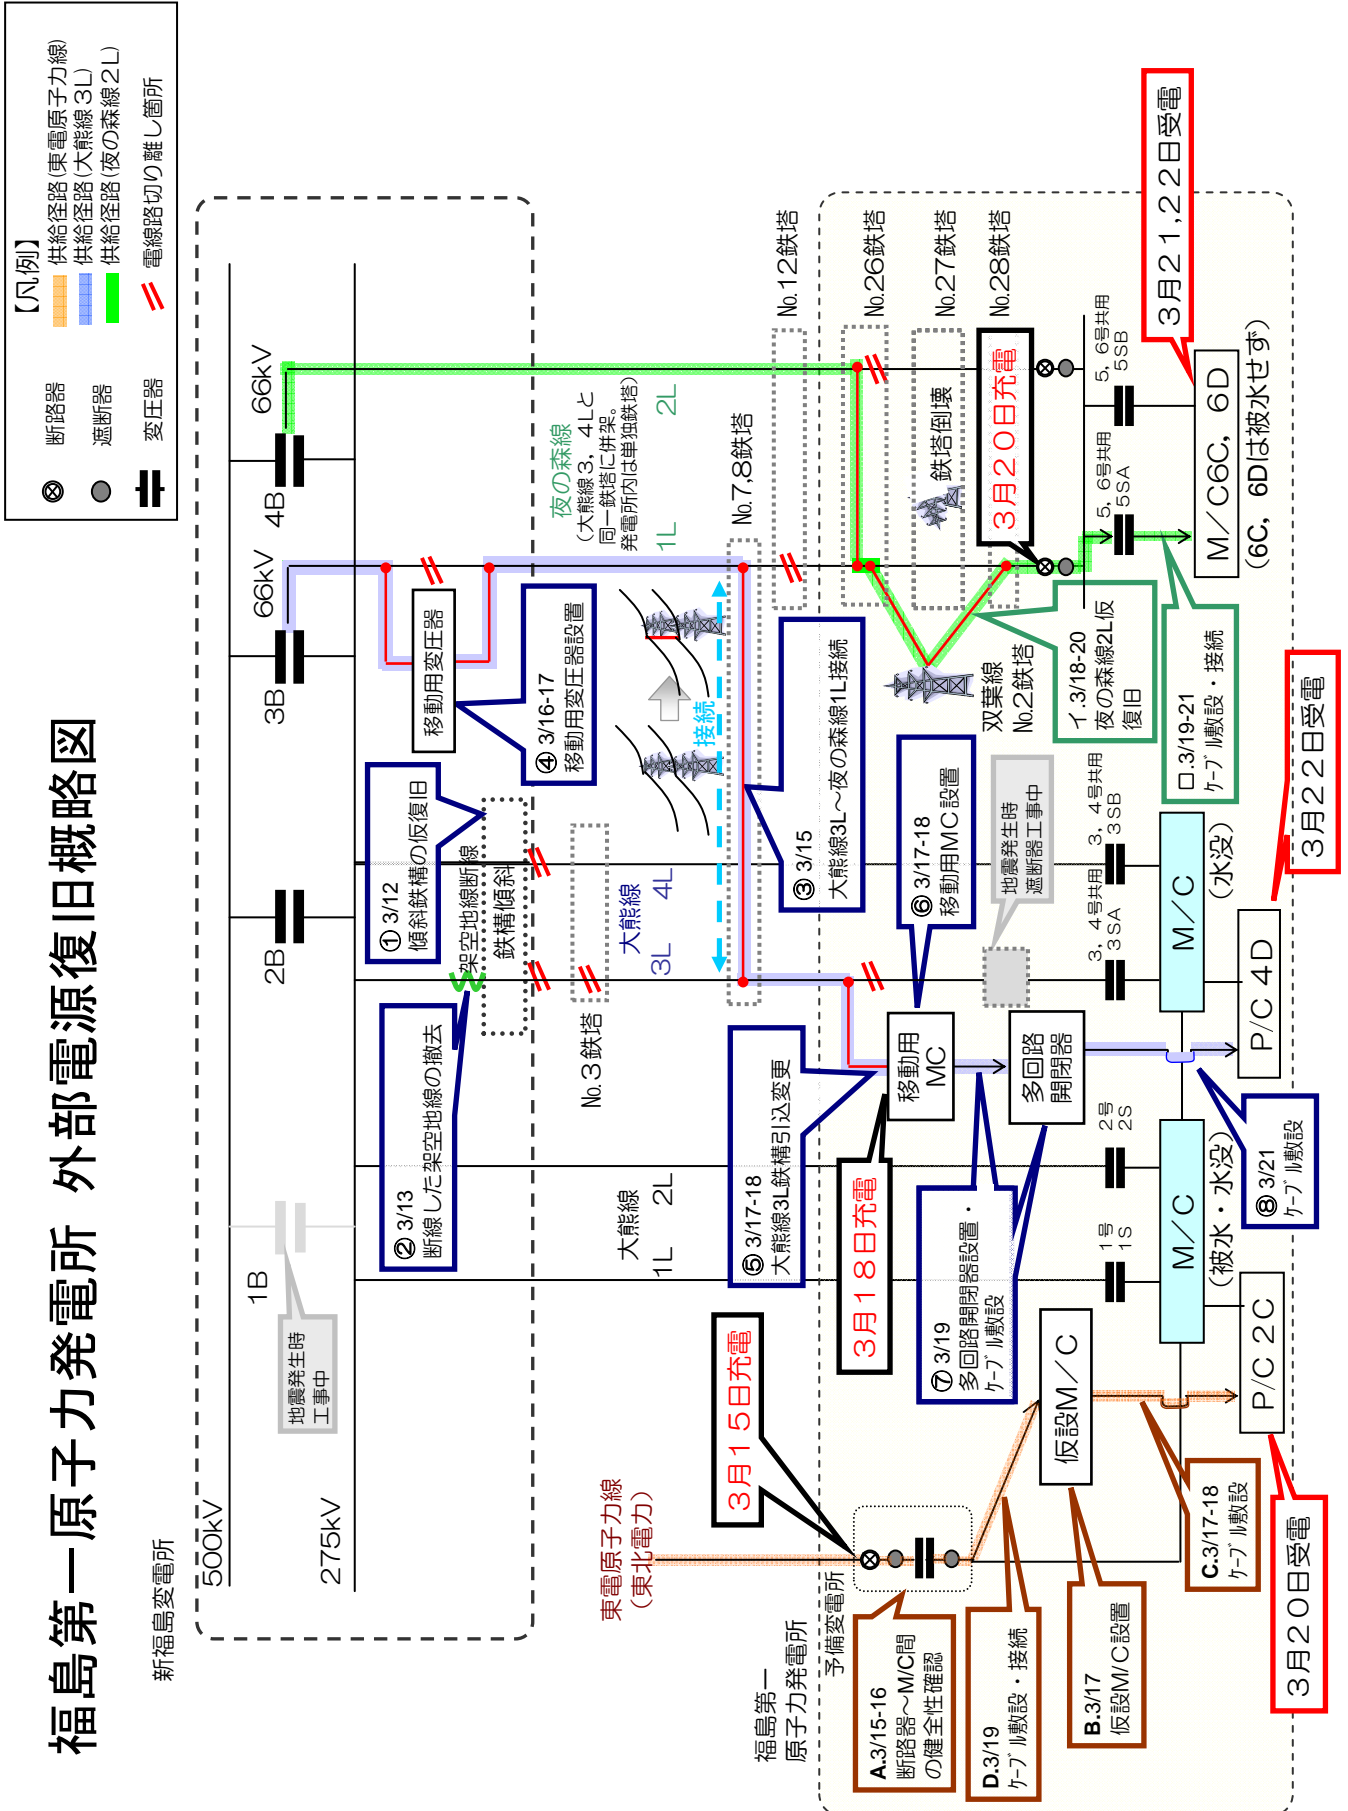
# 福島第一原子力発電所 外部電源復旧概略図

\* 「仮設メクラ(M/C), 移動用ミクラッド(MC), 多回路開閉器」  
復旧班の各部門(原子力, 工務, 配電)で, それぞれ調達した電源盤等。

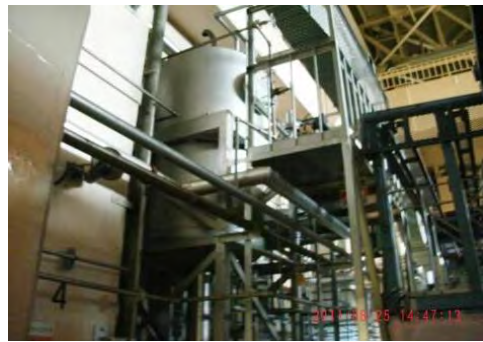
空調ダクト

タービン建屋補機冷却系サージタンク  
 ・機器には外観上大きな損傷なし  
 ・空調ダクトが膨らんでいる状況  
 ・上部ダクト部は破損している箇所あり

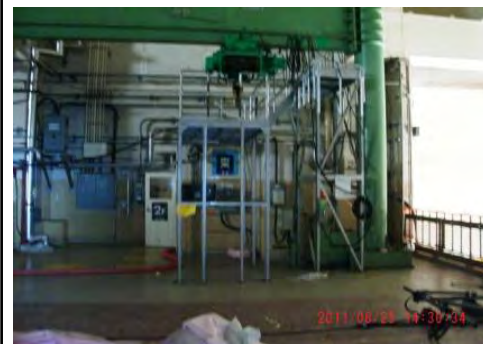
ジブクレーン脚部

・機器には外観上大きな損傷なし

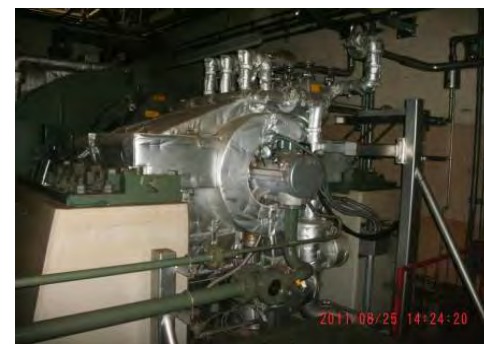
タービン駆動原子炉給水ポンプ

・機器には外観上大きな損傷なし

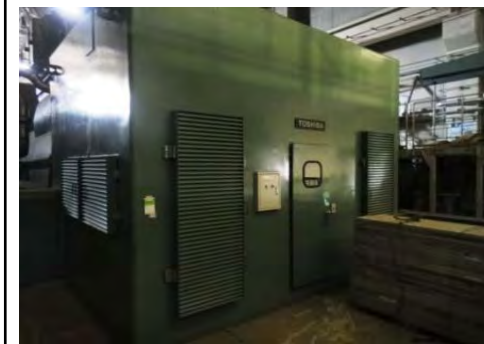
励磁装置室

・機器には外観上大きな損傷なし

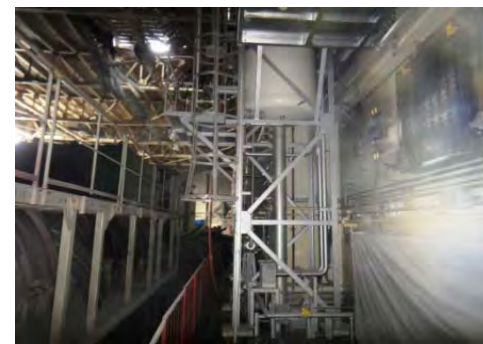
タービン建屋補機冷却系サージタンク

・機器には外観上大きな損傷なし

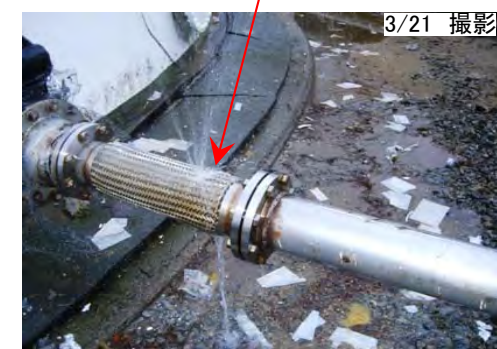
## ① No.1純水タンク

・地震後漏洩が発生し、タンク出口元弁閉後の状況

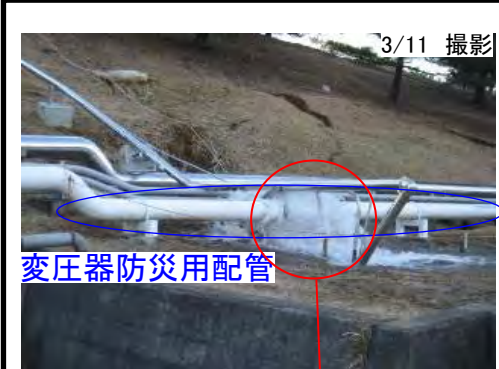
## ④ 変圧器防災用配管漏水状況

・変圧器防災配管(ろ過水タンク水源)連結部の脇にある別配管のサポートが斜面の崩れにより傾き、当該連結部に接触し漏水発生

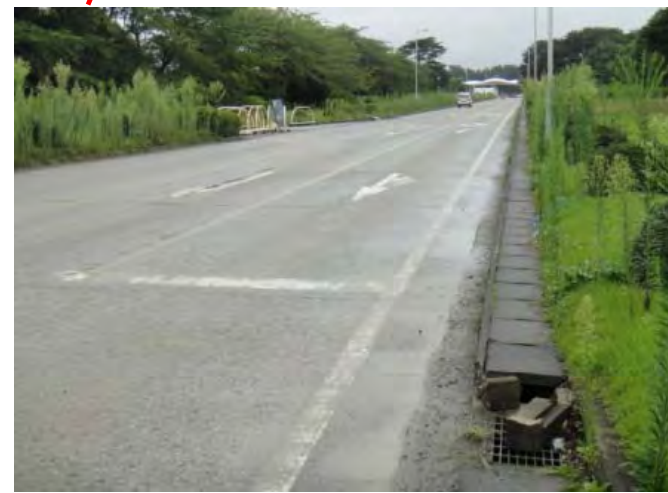
道路に大きな損傷はないが、津波で流された重油タンクが道路を塞ぎ、通り抜け不可能。 3/17撮影

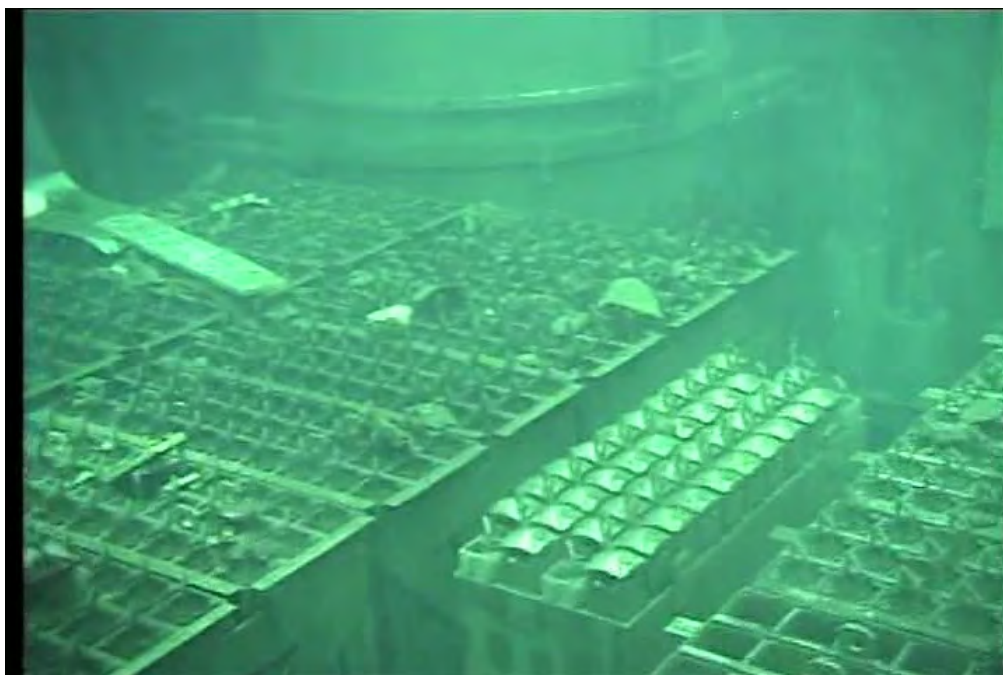
図6 4号機のSFP水中の状況(その1)

5月7日、SFP水のサンプリングを実施する際に、同時にビデオカメラによる撮影を実施した。図6、図7、図8、図9に撮影された写真を示す。SFP水中には大小様々な瓦礫が落下しているが、SFPに保管されていた燃料はラックに収納された状態を維持しており、大量の燃料破損は無いことが確認された。

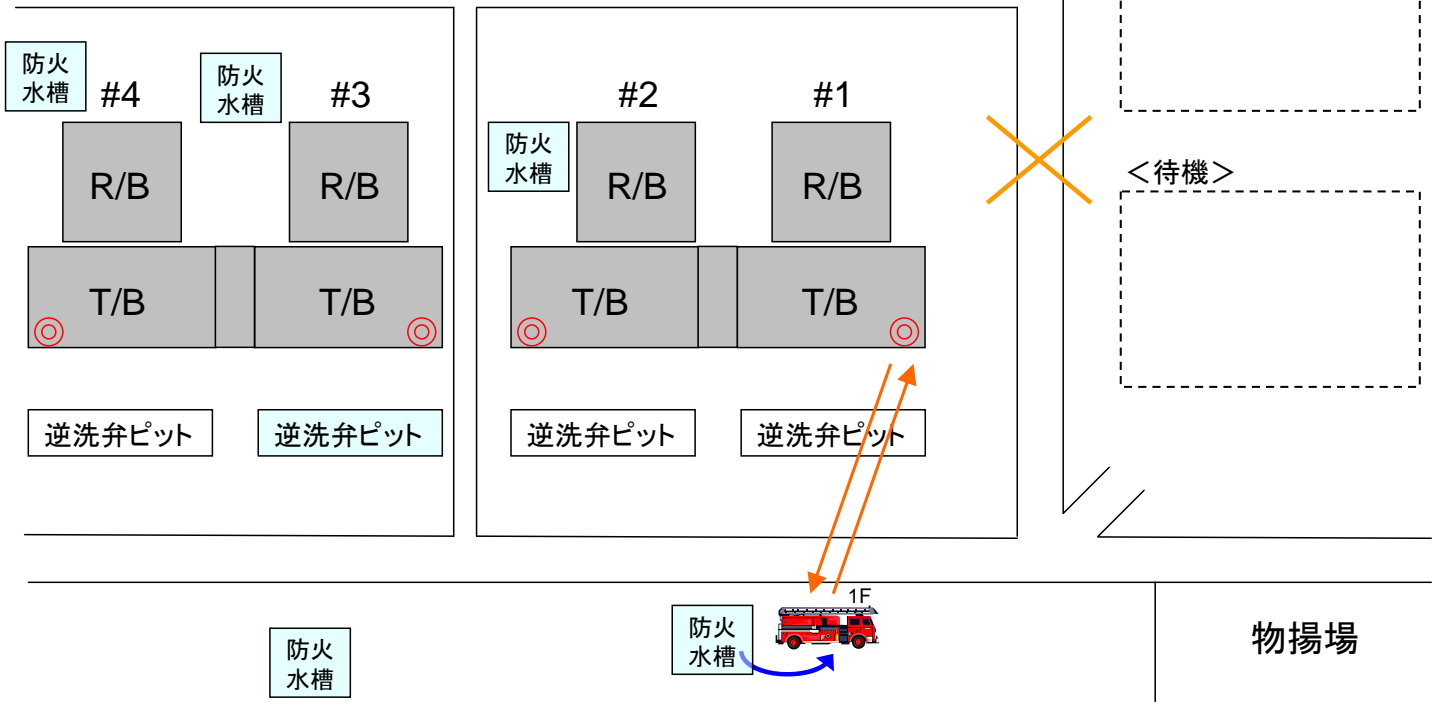
③1号機 淡水注水再開  
(3/12 5:46)

- ・自衛消防隊と協力企業が消防車で現場に向かい、5:46に注水を再開。

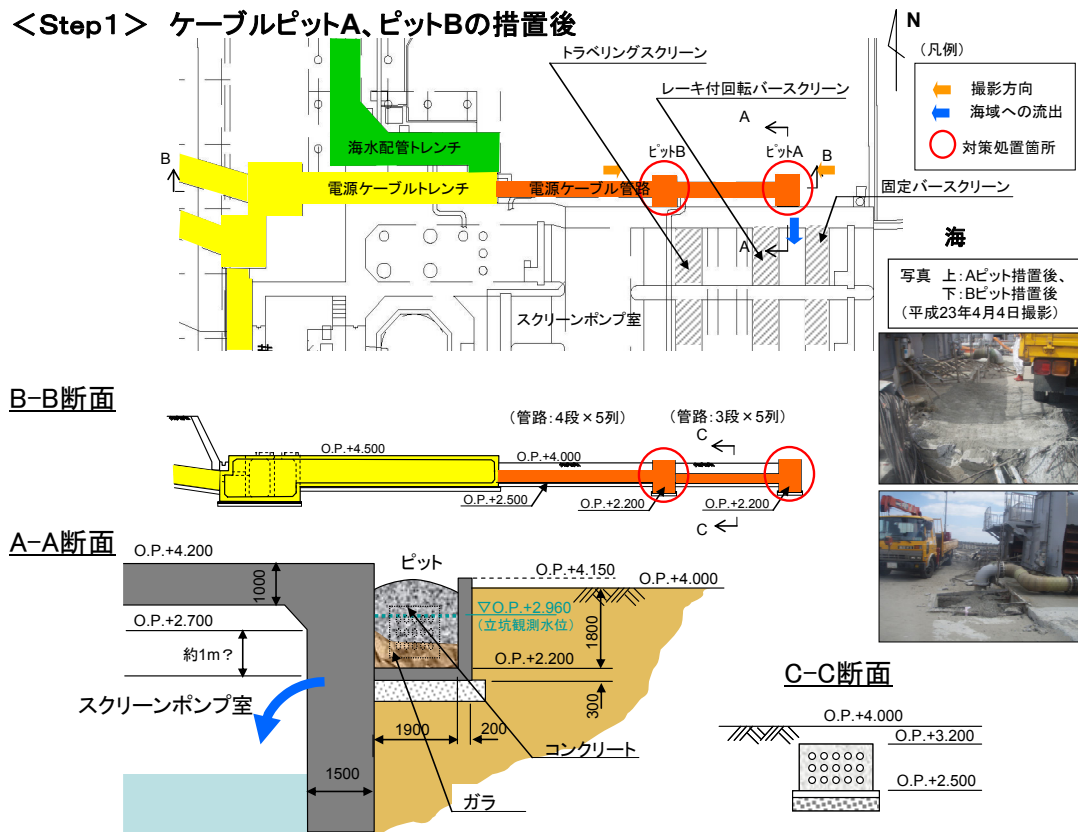
<Step1> ケーブルピットA、ピットBの措置後

- 4月2日14時52分、生コン車が発電所に到着し、16時25分から上流(山)側のピットへコンクリートの流し込みを開始(～16時50分頃)、19時02分から下流(海)側のピットへコンクリートの流し込みを開始(～19時13分)、ピットの上面近くまでコンクリートが打ち終わったため作業を中止したが、コンクリートの流し込みは止水に効果がなかった。(Step 1)

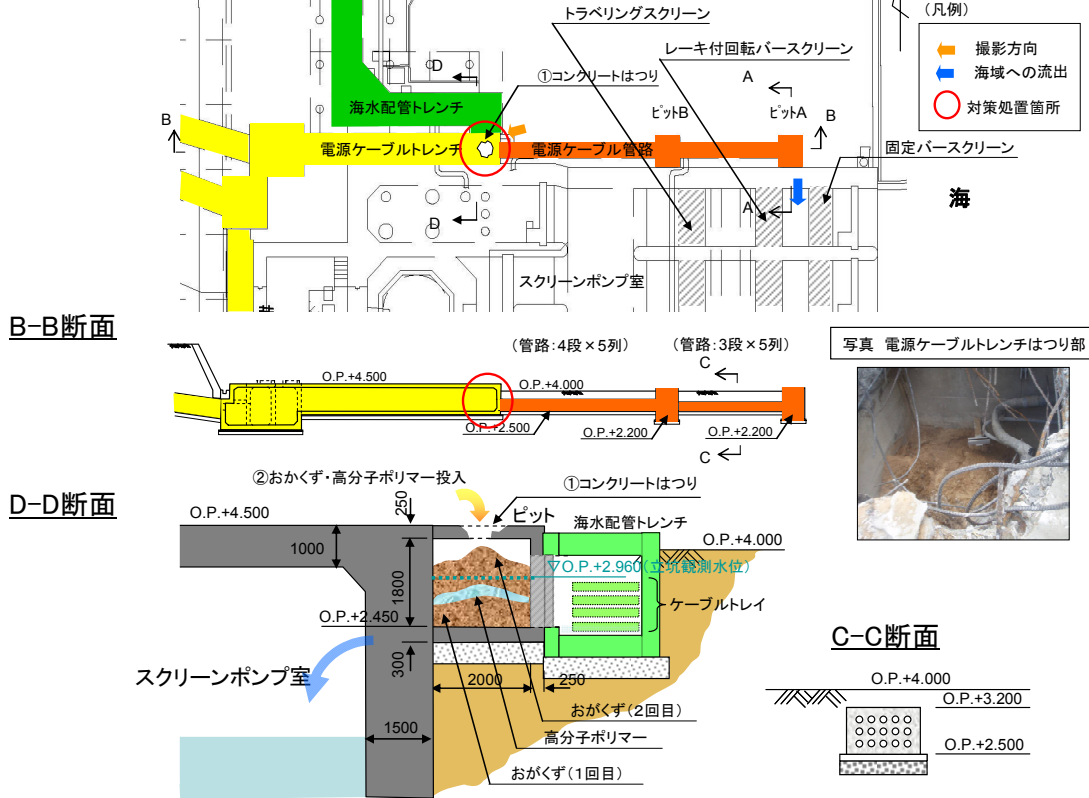
<Step2> 電源ケーブルトレンチ内へのおがくず、高分子ポリマー投入

- 4月3日12時07分、トレンチ内におがくずや高分子ポリマーを投入して水の流れを止めるため、トレンチダクト天板の破壊を開始し、12時22分完了、13時47分おがくず5体投入。その後、ポリマー80袋、おがくず5体を投入。14時05分新聞投入「10体(1体3kg)3袋」、14時30分おがくず追加投入。警報付きポケット線量計(APD)鳴動により退避。おがくずが乾燥状態にあり、注水・攪拌するため、17時42分ミキサー車からピット開口部に注水、17時52分完了するも効果なし。(Step 2)

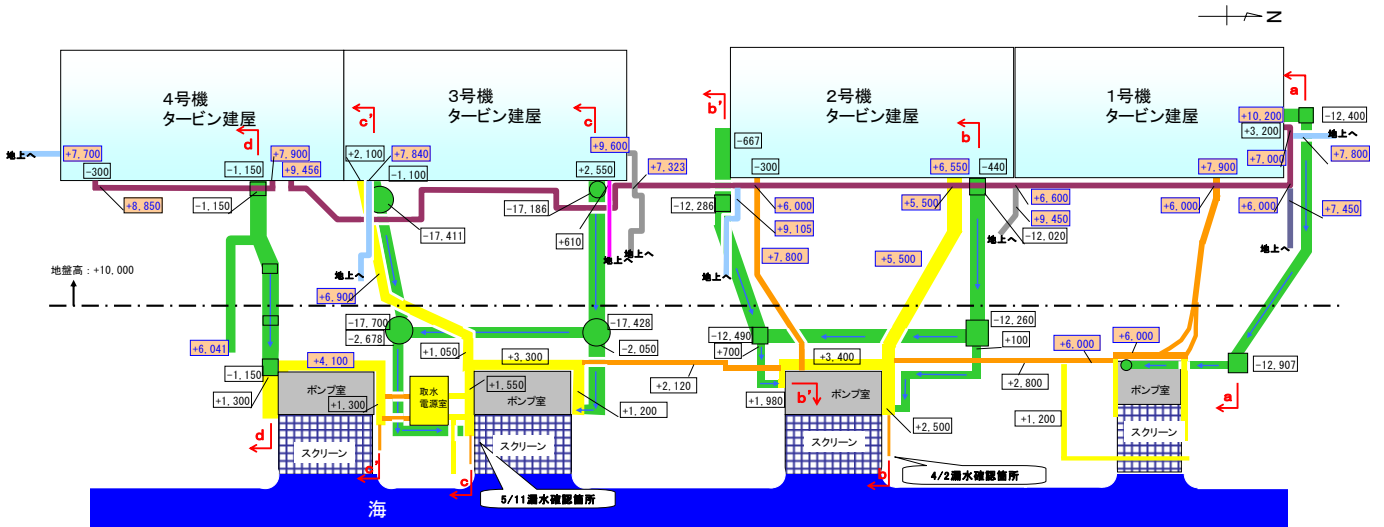
- ▶ 3月24日の協力企業作業員の被ばくを踏まえ、汚染水がタービン建屋外に漏えいするリスクについて調査した。タービン建屋と海水配管トレンチとが配管貫通部を通じて比較的低い標高で接続しており、タービン建屋内の汚染水がトレンチ内に流入することを確認。
- ▶ 当該トレンチは直接海域に接続されていないものの、O. P. +4, 000mm に立坑開口部があることから、トレンチ内の水位が開口部の標高を上回った場合に、汚染水が外部へ漏えいする可能性があることが判明。
- ▶ 汚染水の外部への漏えい防止を目的に、3月28日よりタービン建屋とトレンチ立坑の水位を監視していたほか、タービン建屋に滞留する汚染水の移送先を確保するため、復水貯蔵タンクからサプレッションプール水サージタンクへの移送を行っていた。(3月29日～4月1日)
- ▶ タービン建屋から直接、地中に漏えいすることも考えられたため、3月30日よりサブドレン水の監視も開始。
- ▶ 2号機スクリーン脇の当該の電線管ピットは、スクリーン室コンクリート壁の陸側に設置されており、海側との貫通部が存在しないため、流出の可能性は想定していなかった。
- ▶ 4月1日の作業は、海水配管トレンチの立坑開口部に水位を監視するカメラの設置場所の確認だった。偶然、線量が高い場所があることに気がついて、保安班に連絡した。同日の保安班の調査では線量は低かったことから、問題はないものと考えたが、翌日(4月2日)、保安班が2号機のスクリーン付近をサーベイしたところ、9時30分、電源ケーブルを納めているピット内に 1,000mSv/h を超える水が溜まっていること、スクリーンエリアのコンクリートを貫通して海洋に流出していることを確認した。
- ▶ それ以前にスクリーン近傍では特に作業がなかったことから、空間線量の定期的なモニタリングはしていなかった。
