MAAP5 による最新の解析結果

1. 1号機の MAAP5.01 による最新の解析結果

2. 2号機のMAAP5.01による最新の解析結果

3. 3号機のこれまでの解析結果

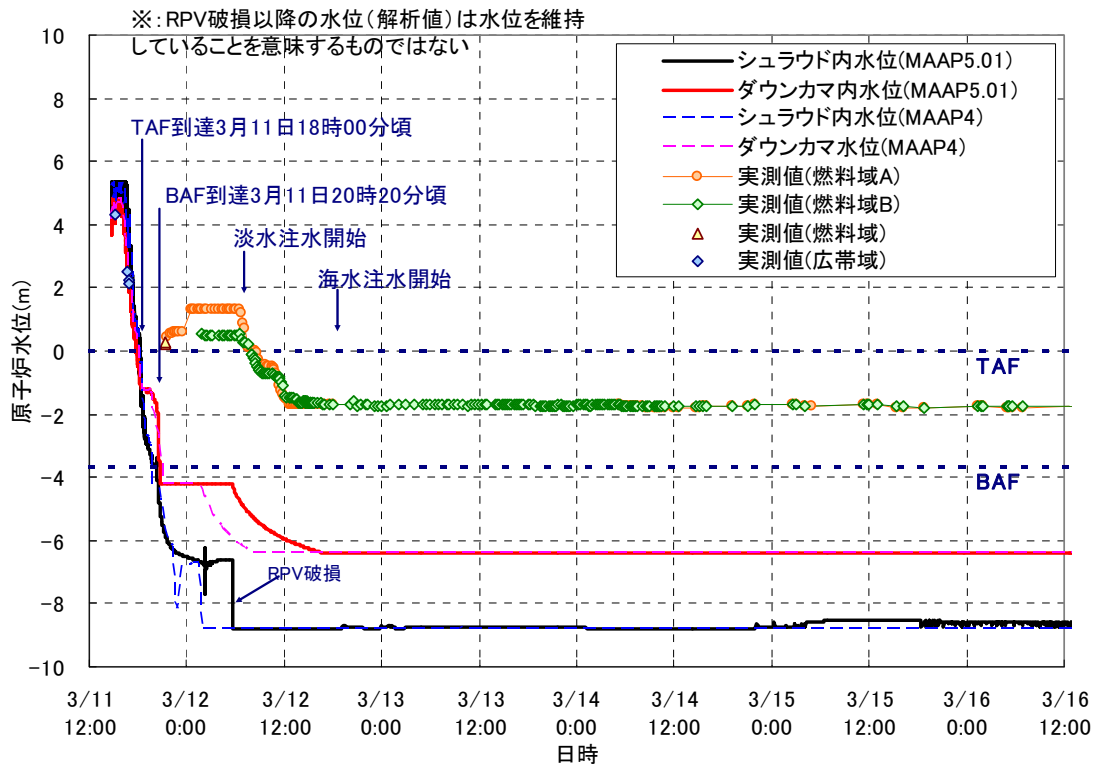
図 1-1 1号機 原子炉水位変化

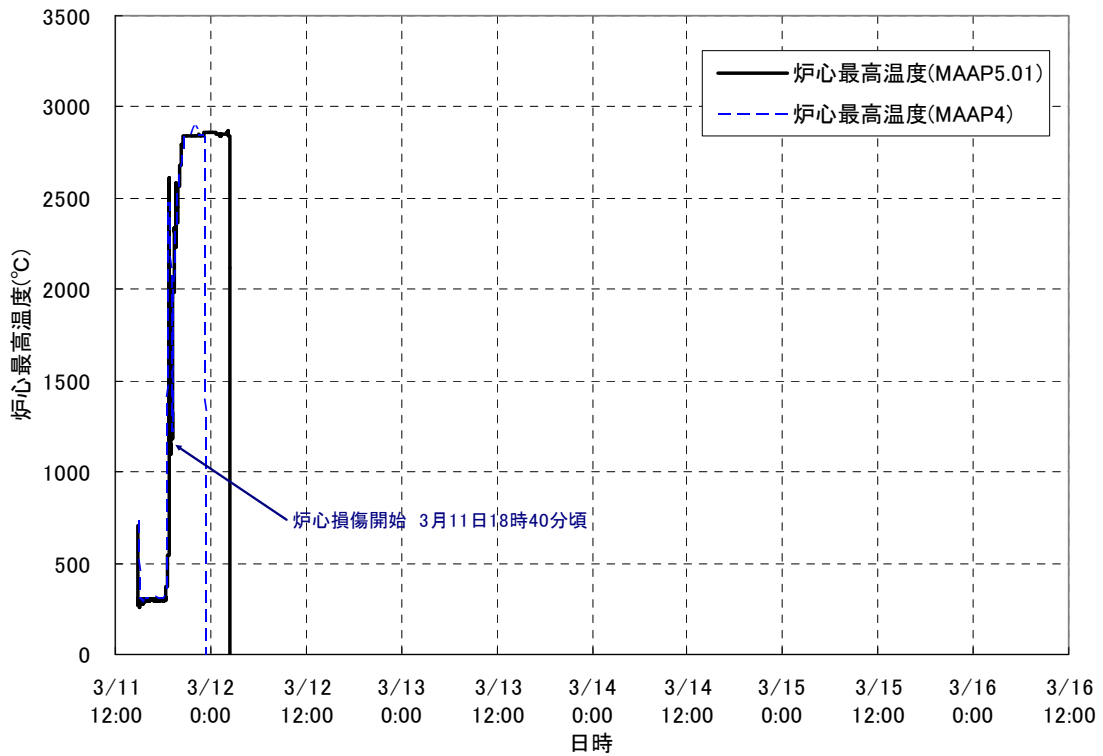
図 1-4 1号機 炉心温度変化

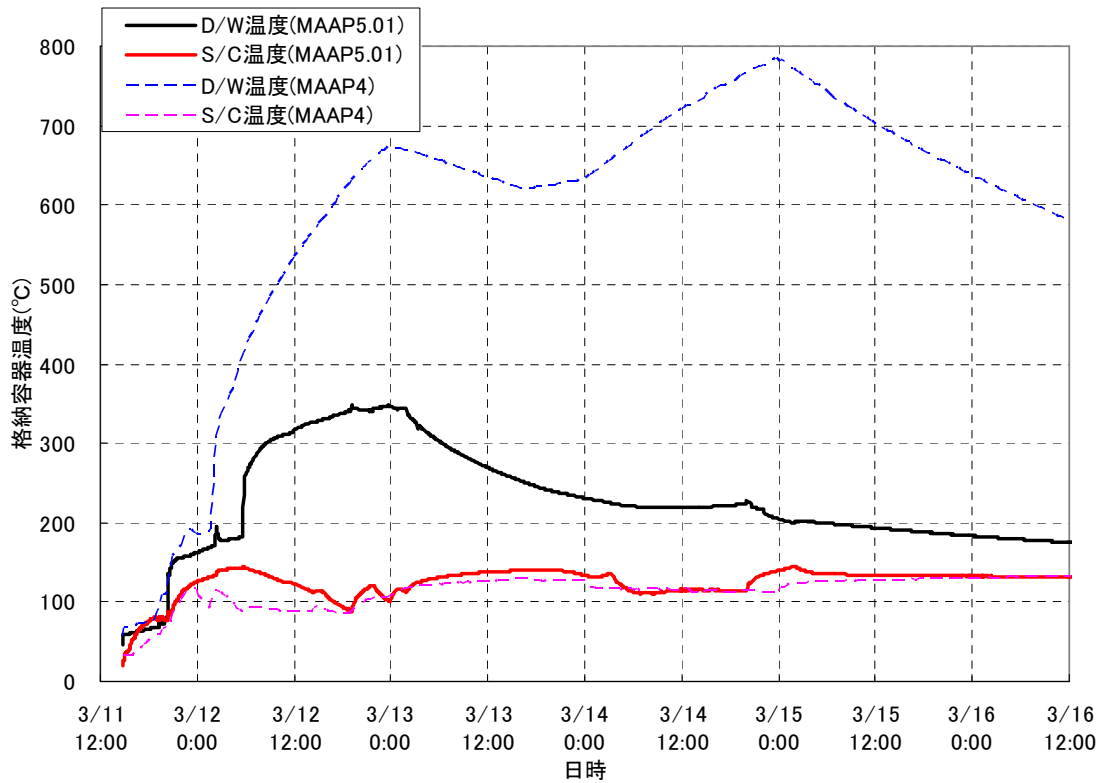
図 1-6 1号機 格納容器温度変化

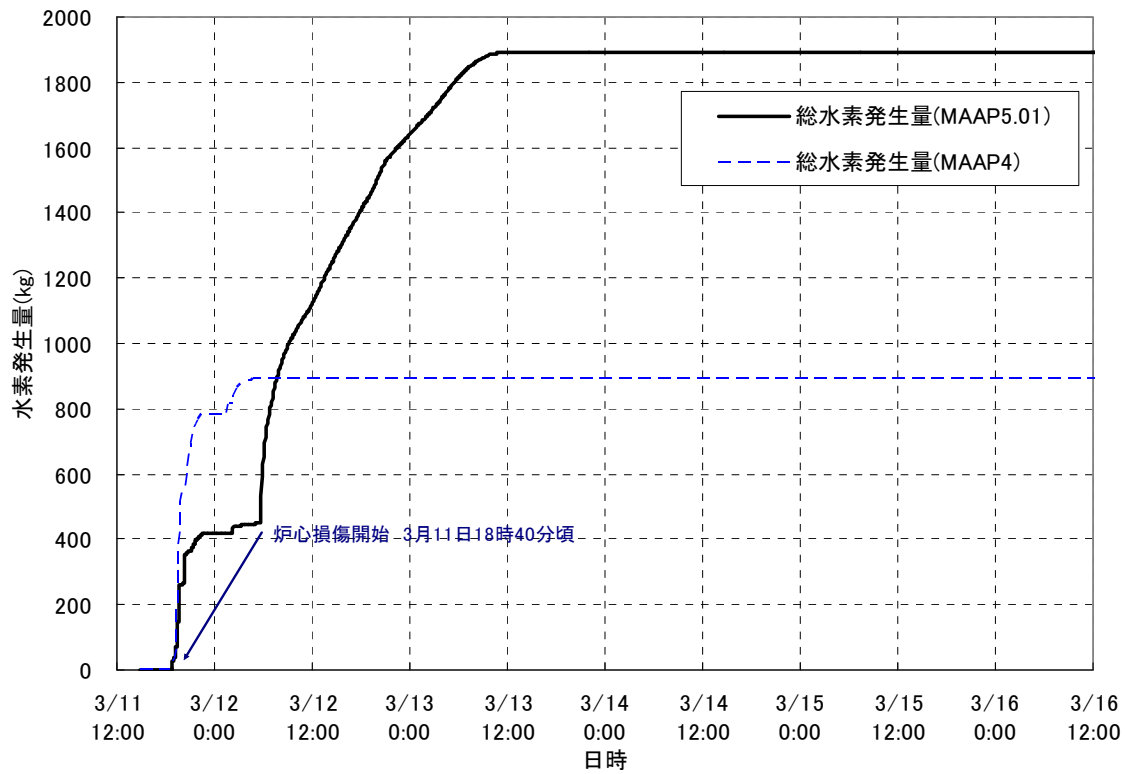
図 1-7 1号機 水素発生量変化

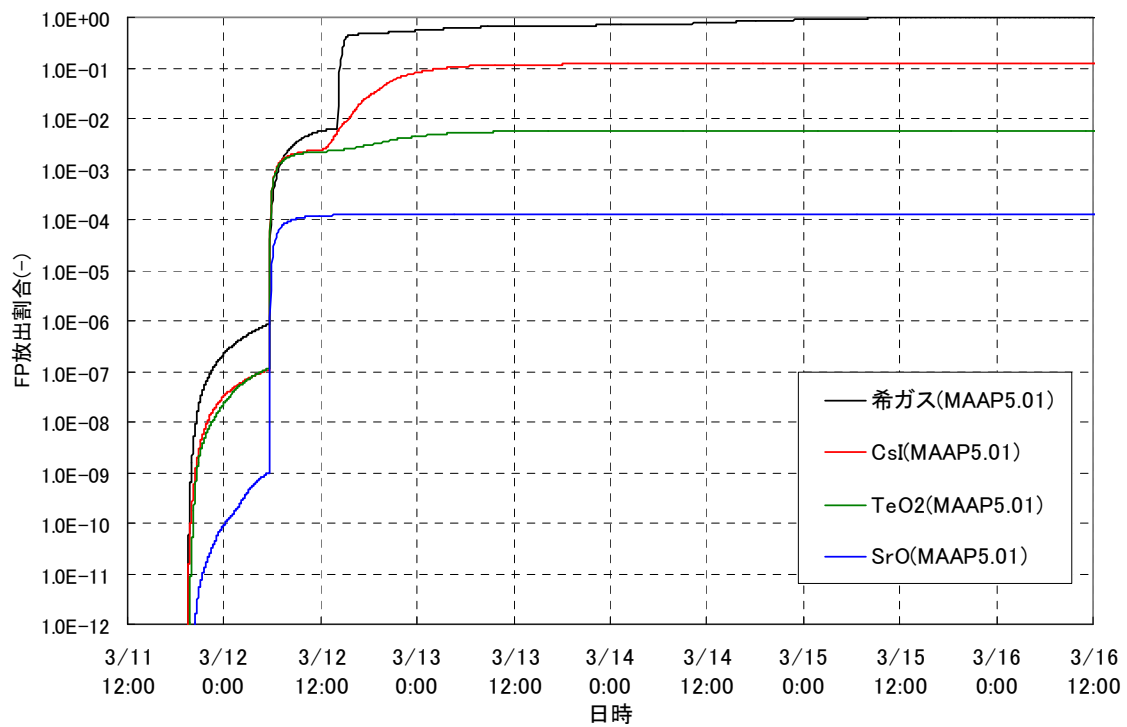
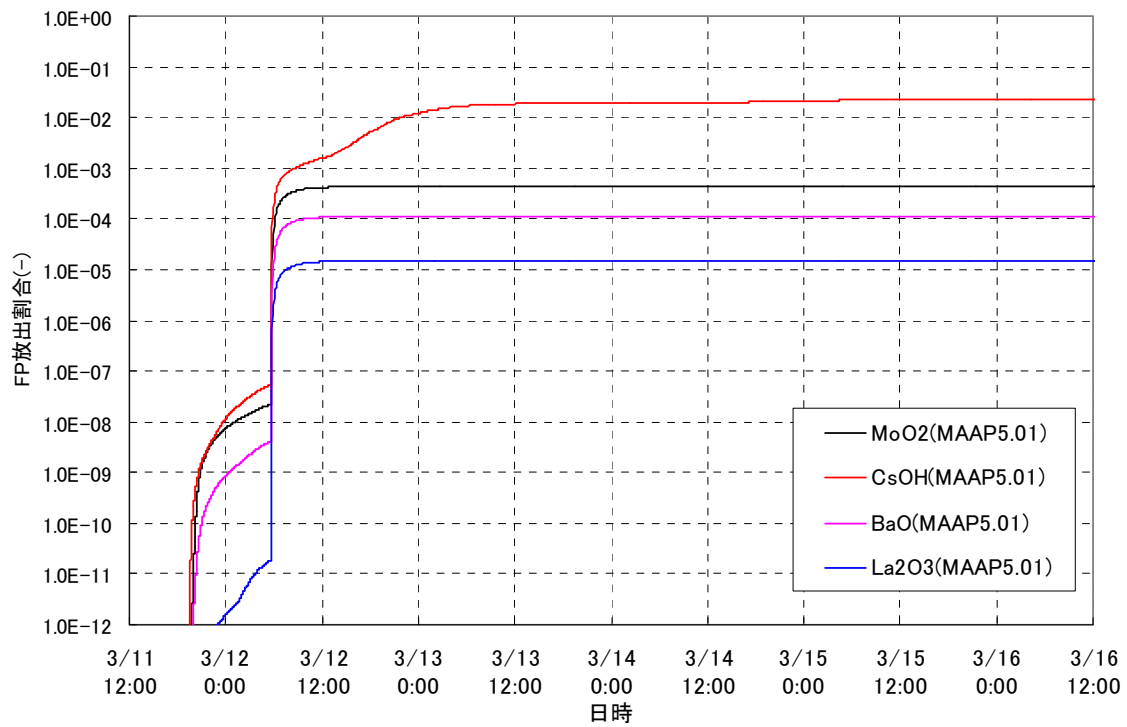
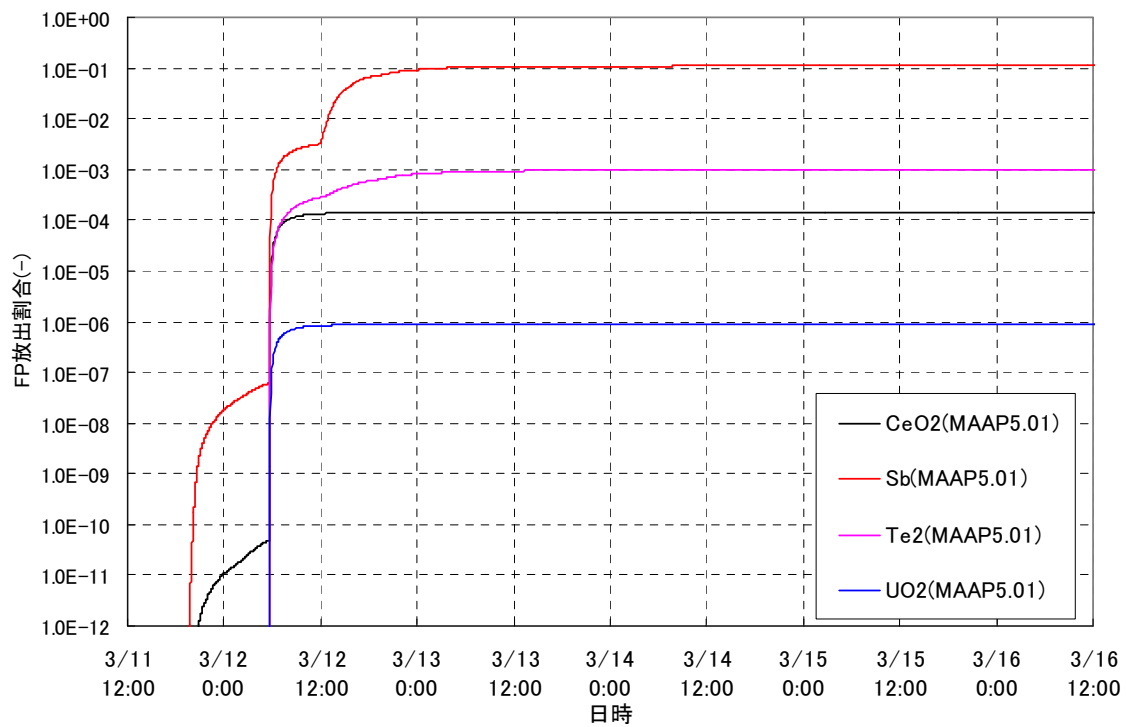
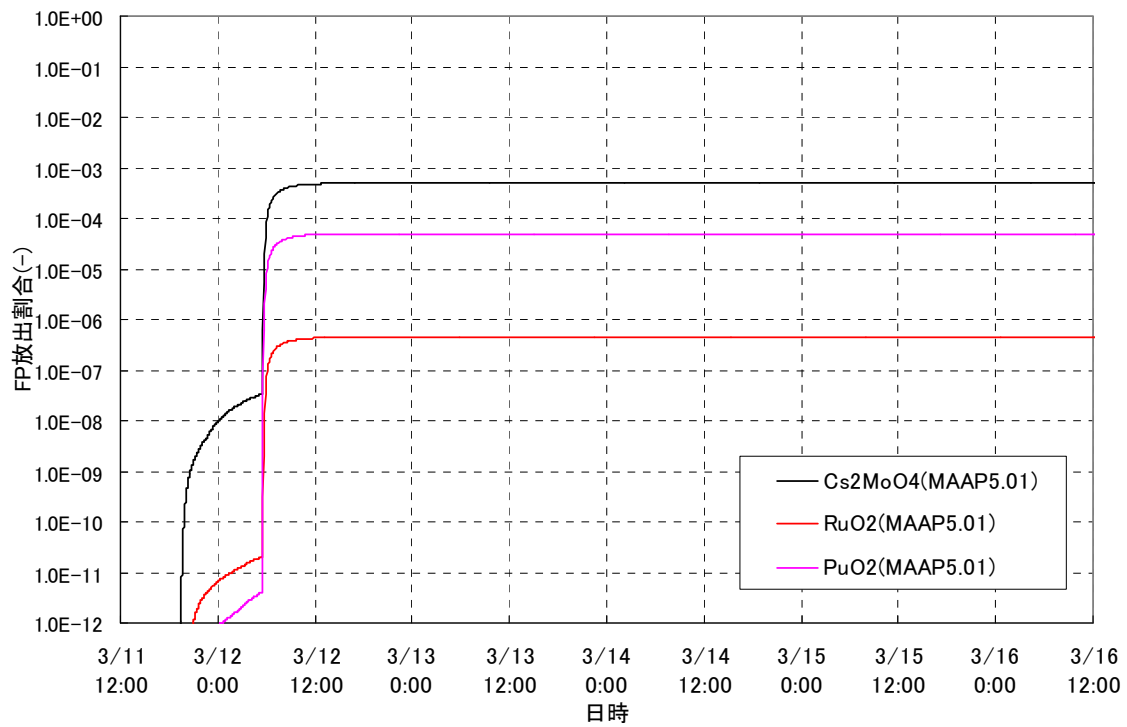
図 1-8 1号機 FPの放出割合 (1/4)

図 1-9 1号機 FPの放出割合 (2/4)

図 1-10 1号機 FPの放出割合 (3/4)

図 1-11 1号機 FP の放出割合 (4/4)

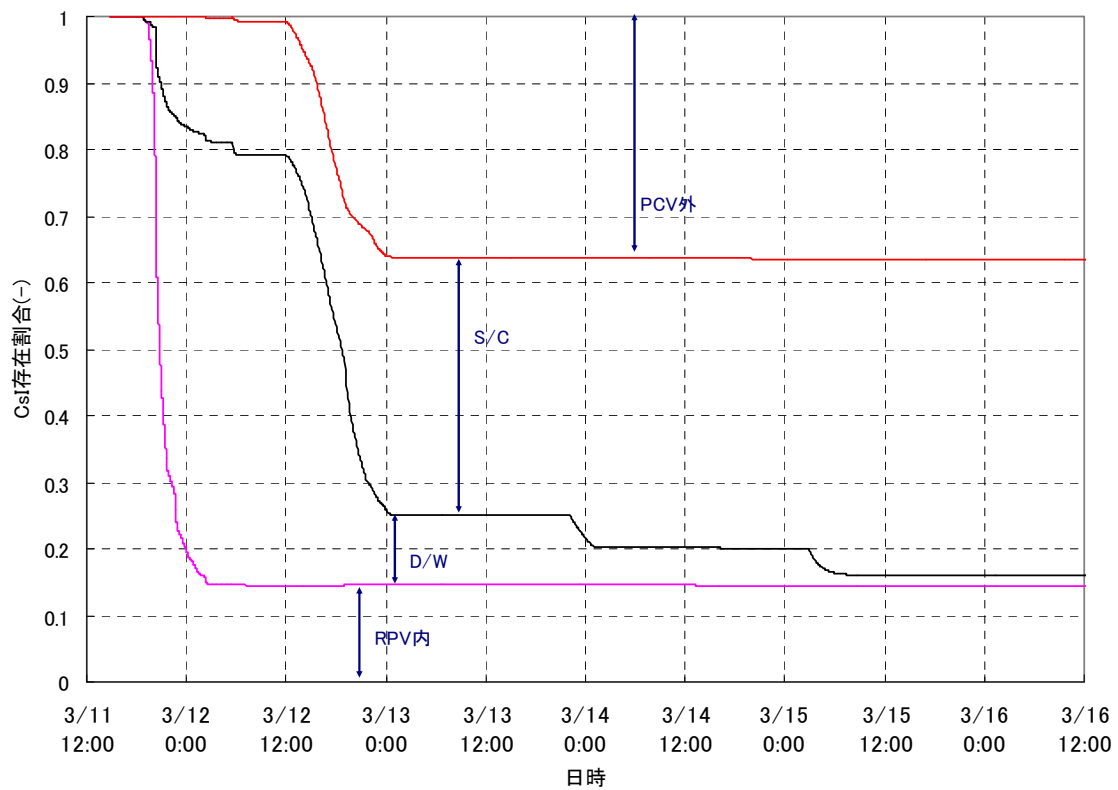
図 1-12 1号機 FP の存在割合 (1/2)

図 1-13 1号機 FP の存在割合 (2/2)

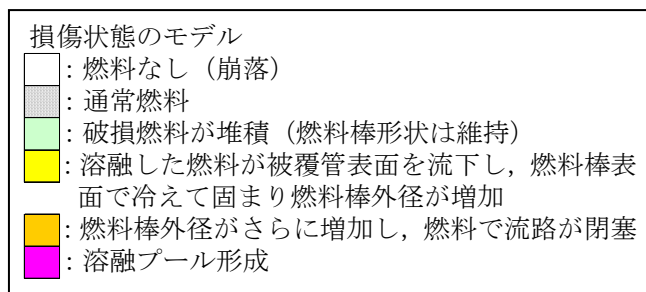
図 1-14 1号機 炉心の状態図

スクラム後 約 3.9 時間

スクラム後 約 5.0 時間

スクラム後 約 11.5 時間

スクラム後 約 12.0 時間

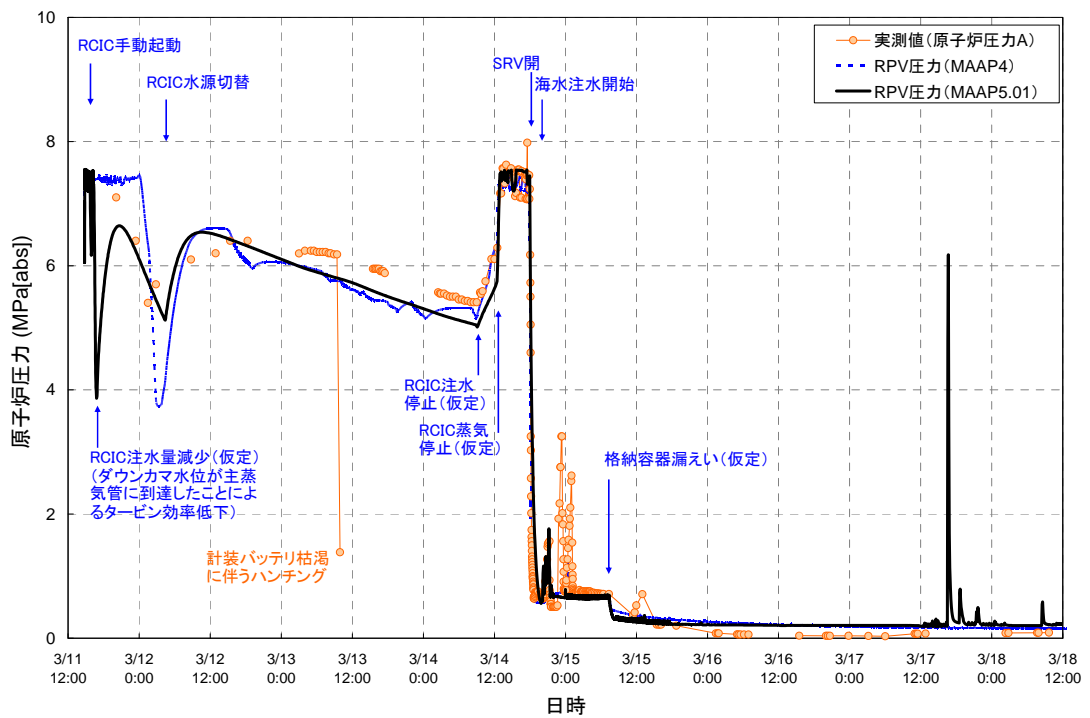
図 2-2 2号機 原子炉压力容器压力変化

また、SRV 強制開放後の3月14日21時頃、23時頃、15日1時頃に原子炉圧力の散発的上昇と、格納容器圧力の上昇が観測されている。実際の SRV の開閉挙動については依然不明なところが多いが、背圧となる格納容器圧力が高い状況での駆動用窒素圧の不足や、高温環境下での電圧の不足による電磁弁の不作動等により SRV が動作しなかった可能性が考えられる。従って、原子炉圧力の上昇・下降は、必ずしも SRV の閉・開によるものではない可能性がある。

本解析では、別冊 1 に示す従来の MAAP4 による解析結果と比較して、全交流電源喪失後の RCIC 流量を増加させたことにより、原子炉水位の上昇速度が速くなっている。また、原子炉の強制減圧後、露出した炉心への消防車注水の開始により、水-ジルコニウム反応が誘起され、SRV が 1 弁開いている状態で原子炉圧力、格納容器圧力が上昇しているが、実測ほどの上昇を再現できていない。実際の SRV の開閉動作や消防車による注水量は、不明な点も多くさらなる検討が必要である。また、解析上は原子炉圧力容器の破損に至っていないが、消防車による原子炉への注水量の設定に依存するところが大きく、解析条件による不確かさが結果に大きく影響していると考えられる。

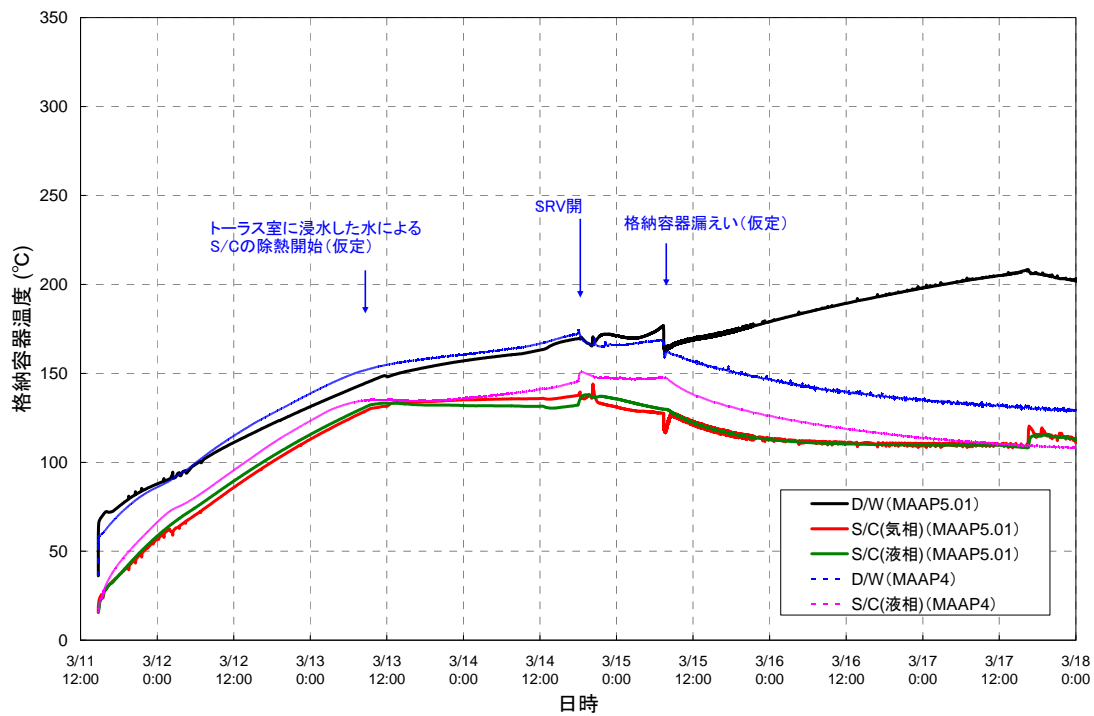
図 2-5 2号機 格納容器温度変化

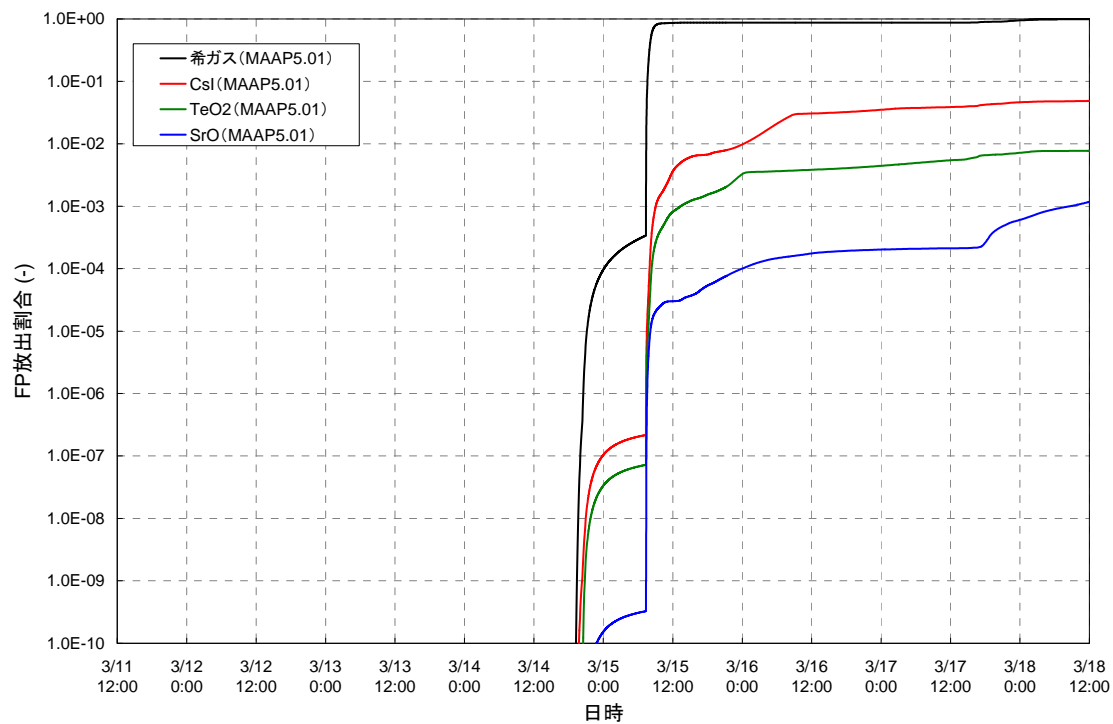
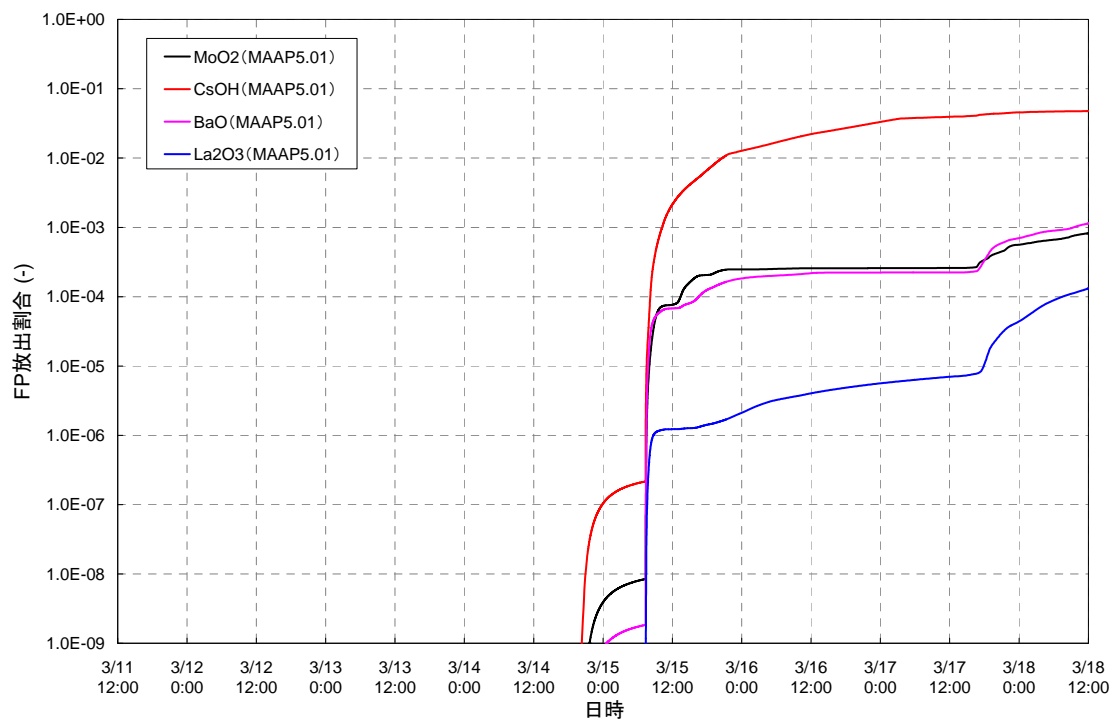
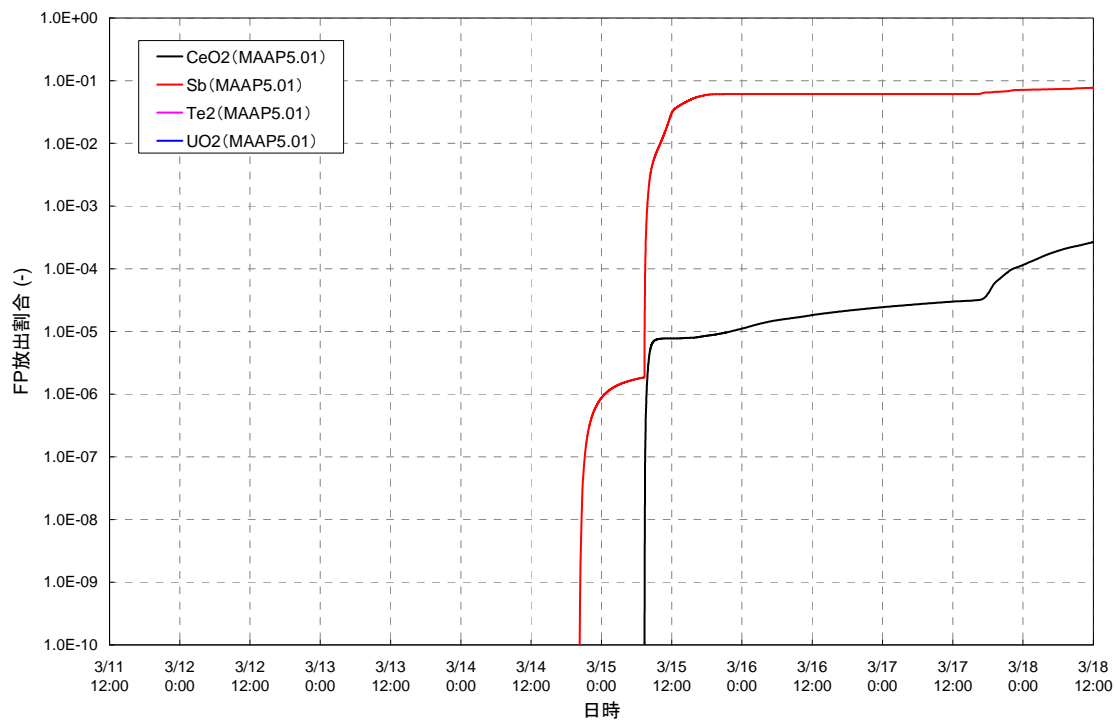
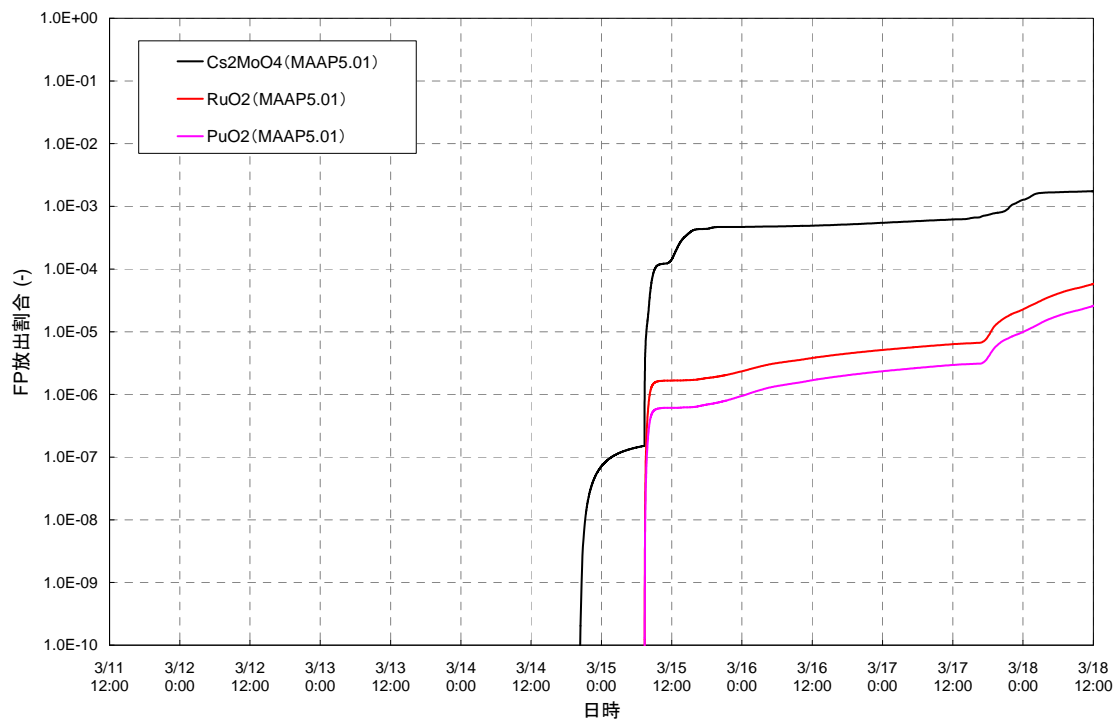
図 2-7 2号機 FP の放出割合 (1/4)

図 2-8 2号機 FP の放出割合 (2/4)

図 2-9 2号機 FP の放出割合 (3/4)

図 2-10 2号機 FP の放出割合 (4/4)

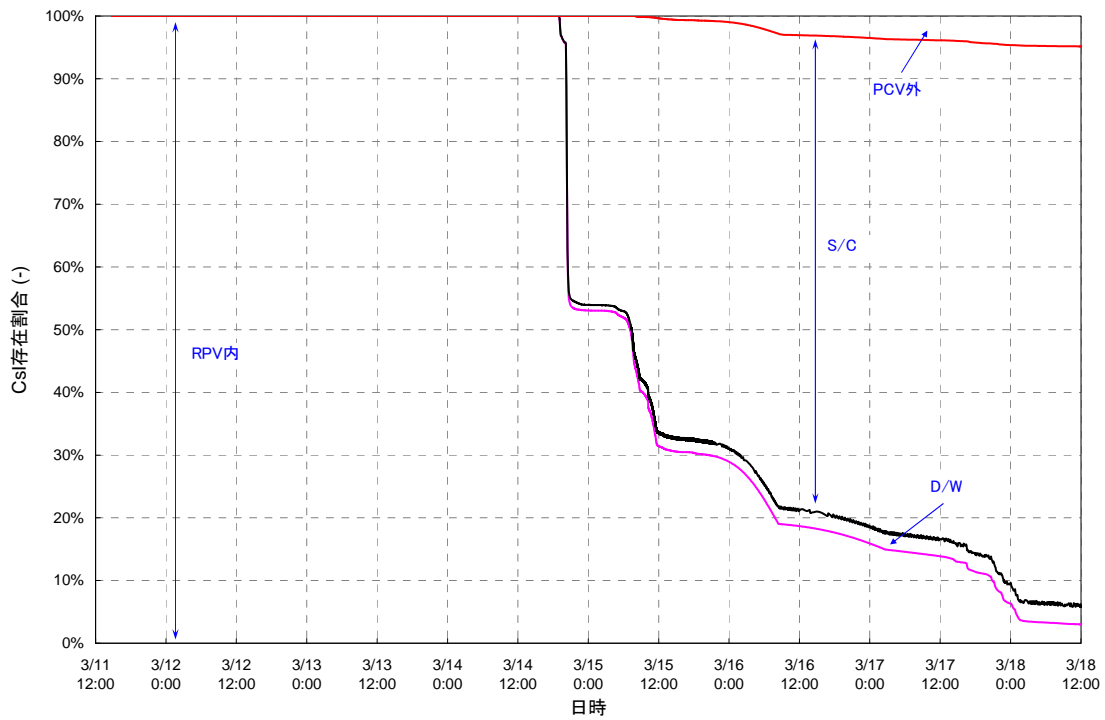
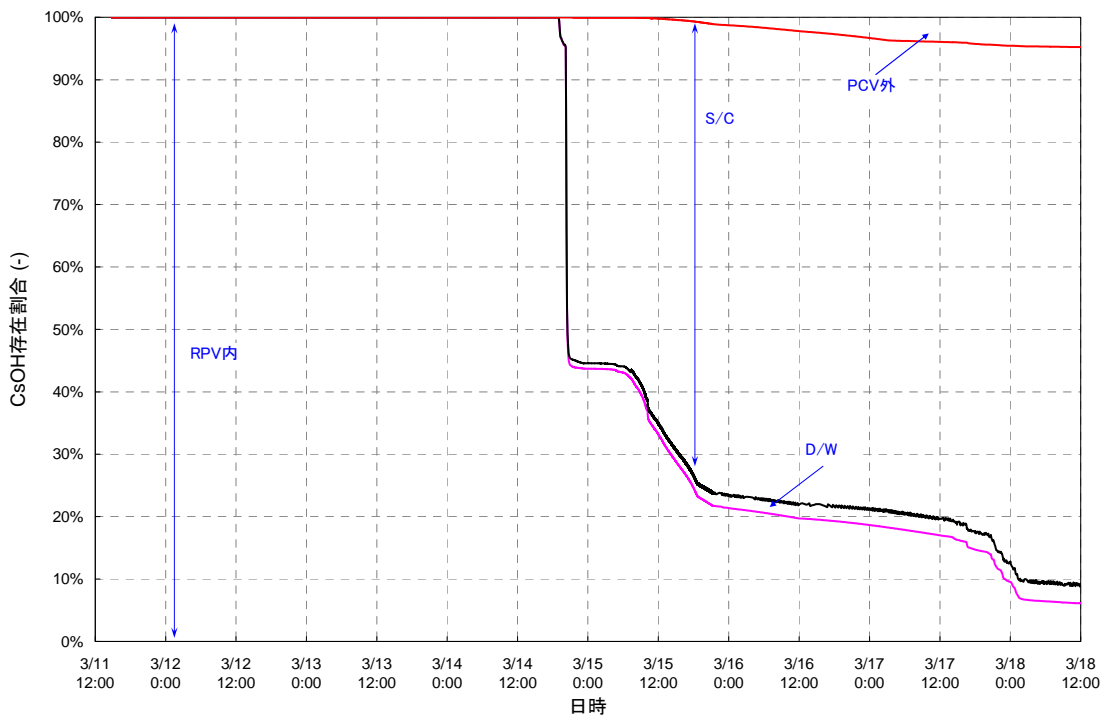
図 2-11 2号機 FP の存在割合 (1/2)

図 2-12 2号機 FP の存在割合 (2/2)

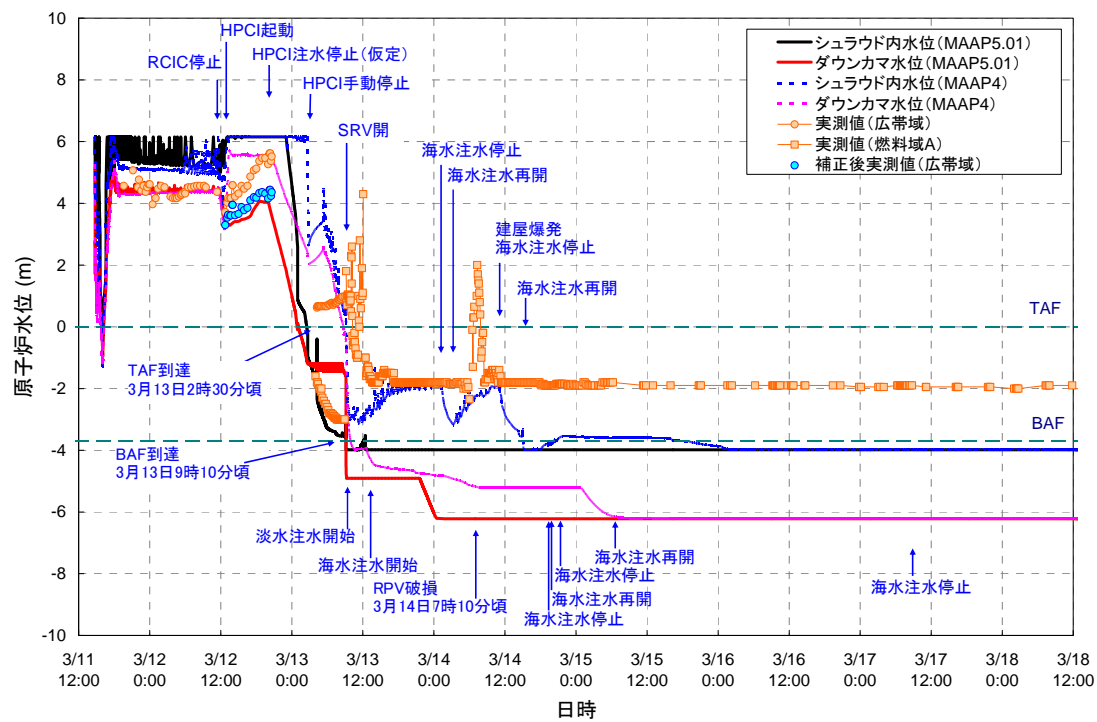
図 3-1 3号機 原子炉水位変化

- ・ 原子炉水位の低下時間が大幅に早まり、運転員により HPCI が手動停止された 3月13日2時42分頃には概ね水位が TAF 程度と、この頃から炉心が露出するような状態となっていた。
- ・ それに伴い、炉心損傷の時間も大幅に早まり、燃料域水位計の水位低下が止まる 3月13日7時30分頃にはすでに炉心溶融も始まっていた。(解析上の炉心最高温度 2200℃到達時刻は 5時30分)

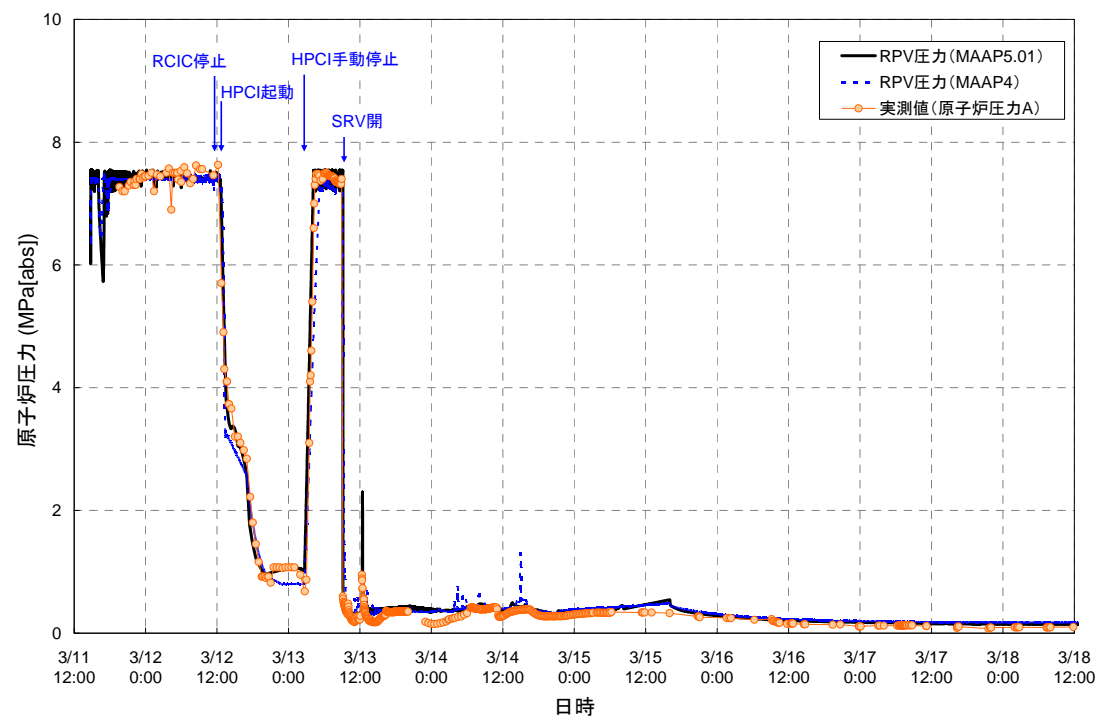
図 3-2 3号機 原子炉压力容器圧力変化

3号機については、表 3-2 に記載のとおり全交流電源喪失後も原子炉隔離時冷却系 (RCIC) と高圧注水系 (HPCI) による注水を行っていたが、HPCI の起動に伴い、原子炉圧力は約 1MPa[abs]に低下した。その後原子炉圧力は低い値で推移しているが、この挙動は HPCI を流量調整しながら連続運転していたことで、継続的に原子炉圧力容器から駆動蒸気を取り出していたことに起因すると考えられる (添付資料 3-1 参照)。解析では計測された原子炉圧力・水位をある程度模擬するように注水量を設定した。さらに、HPCI を手動停止する以前に駆動力不足により十分な原子炉注水が出来ていなかった可能性を考慮し、HPCI 注水量を設定した。(添付資料 3-2 参照)

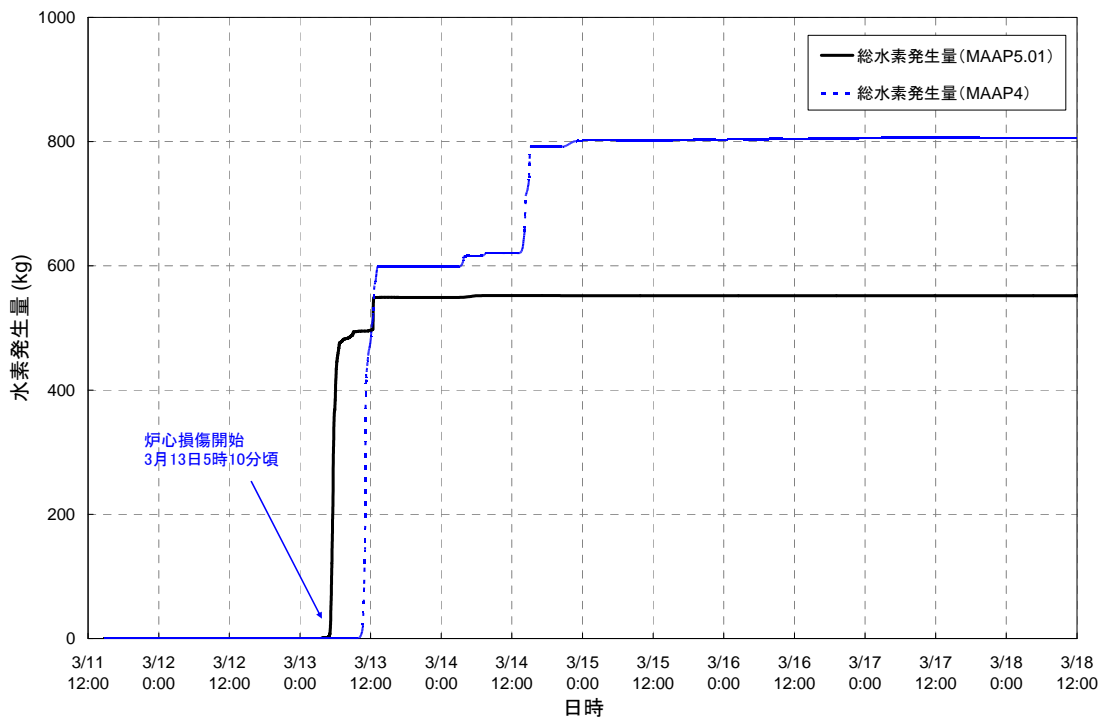
図 3-6 3号機 水素発生量変化

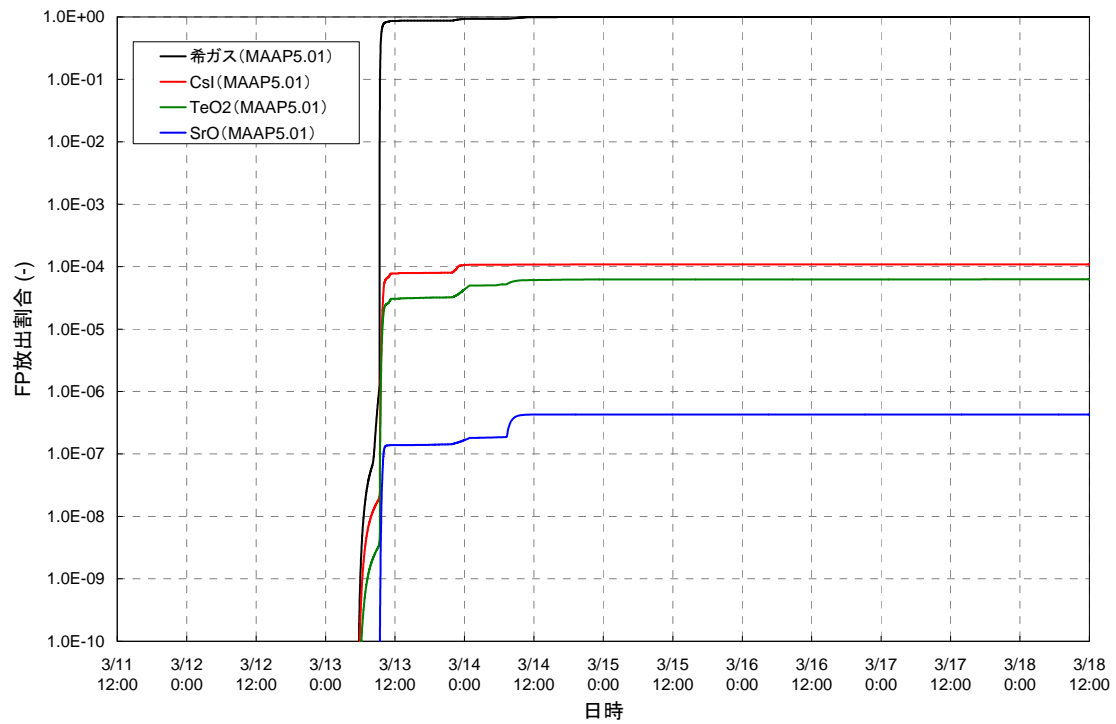
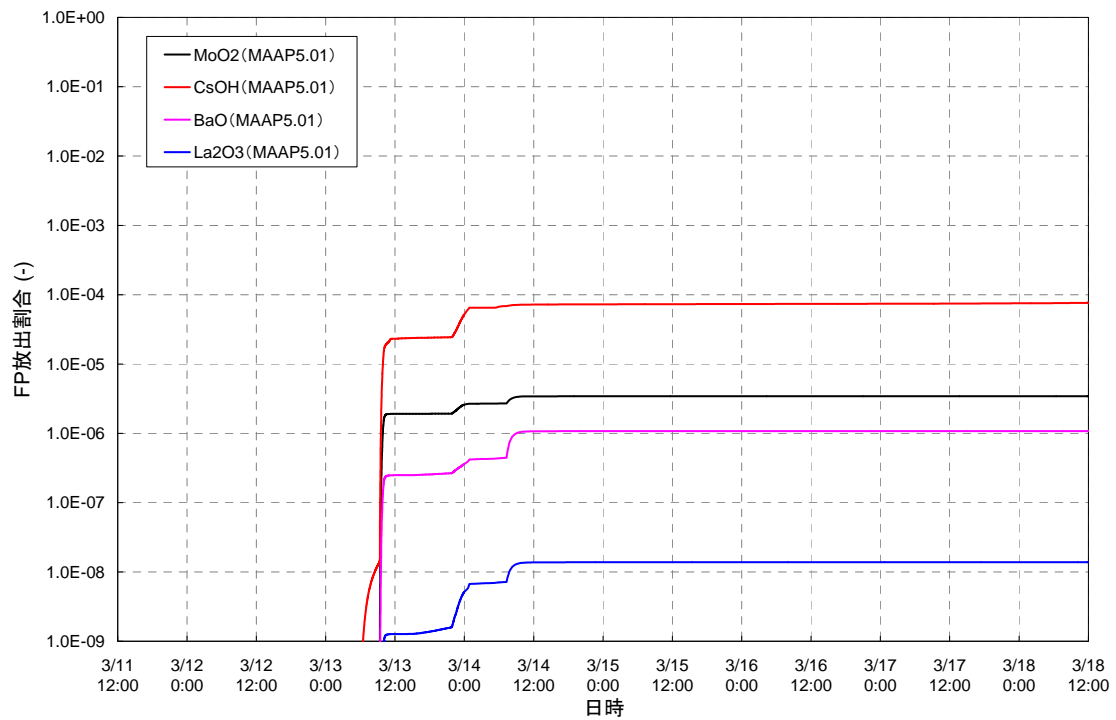
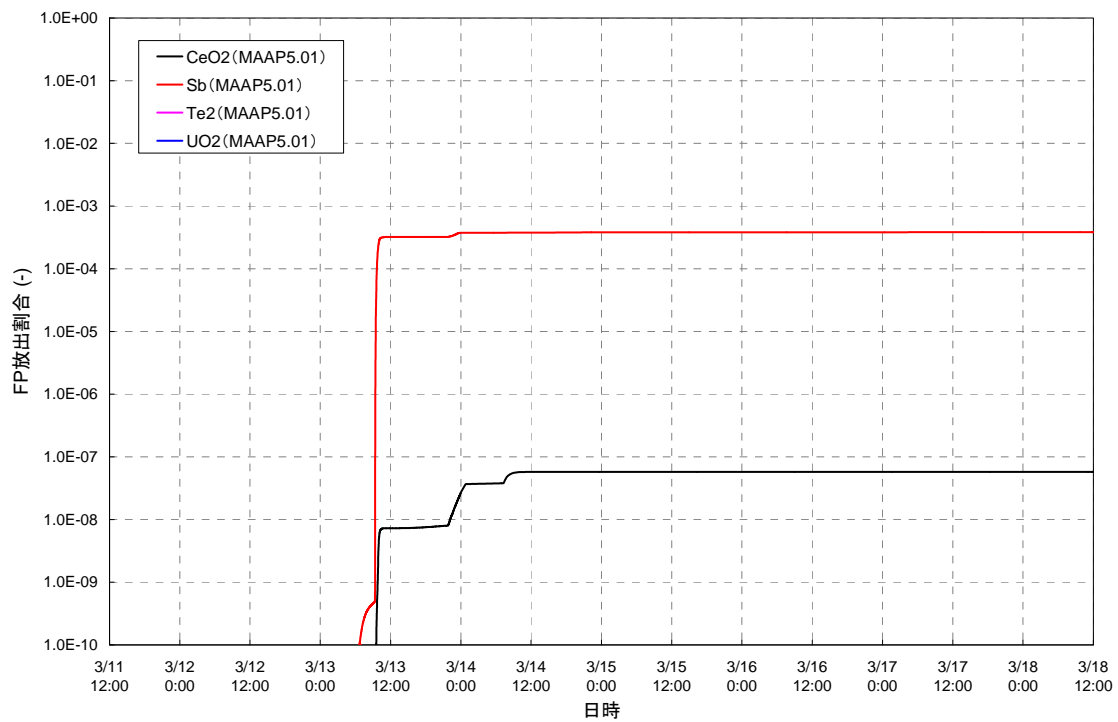
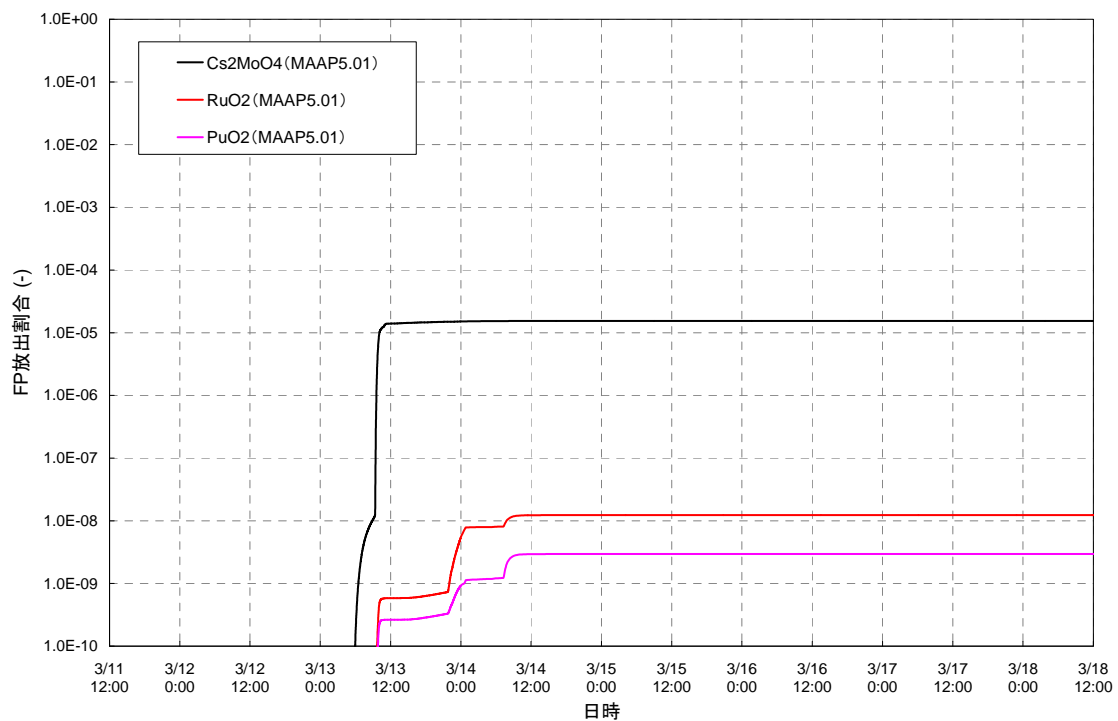
図 3-7 3号機 FP の放出割合 (1/4)

図 3-8 3号機 FP の放出割合 (2/4)

図 3-9 3号機 FP の放出割合 (3/4)

図 3-10 3号機 FP の放出割合 (4/4)

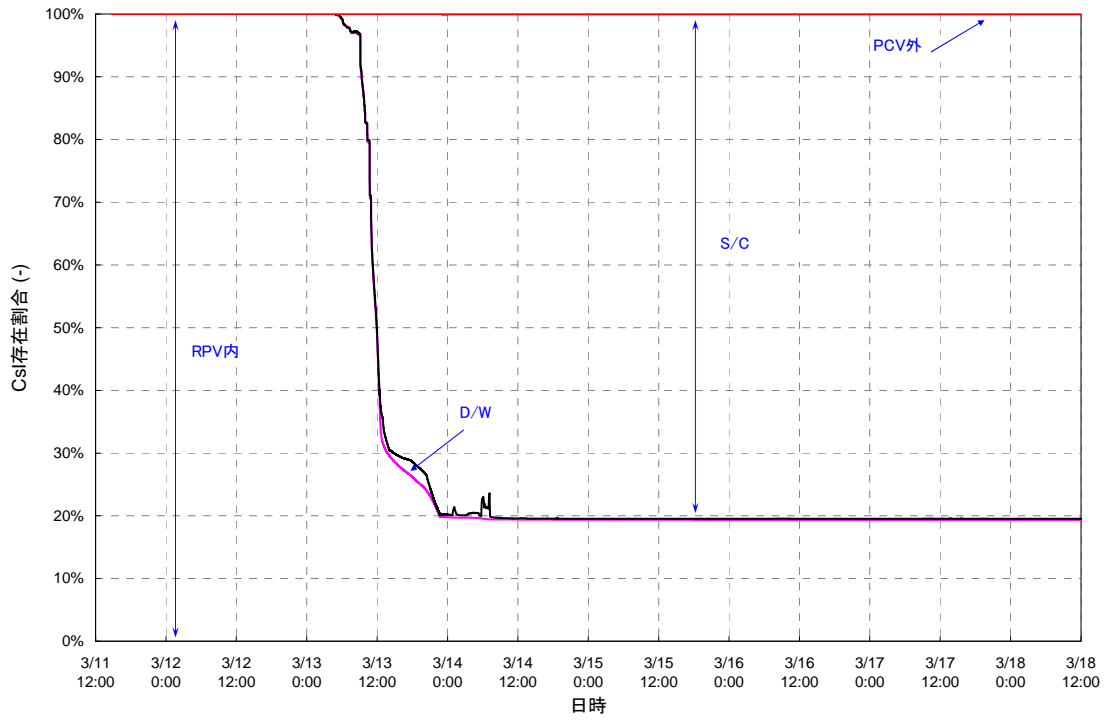
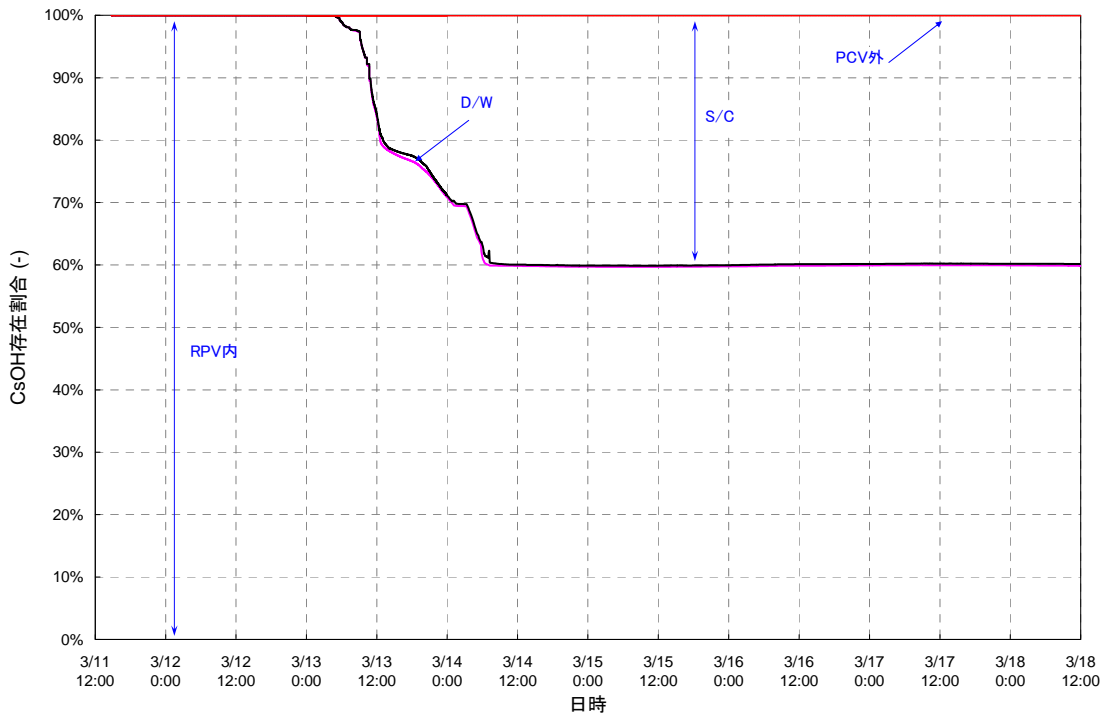
図 3-11 3号機 FP の存在割合 (1/2)

図 3-12 3号機 FP の存在割合 (2/2)
