MAAP5 による最新の解析結果

1. 1号機の MAAP5.01 による最新の解析結果

2. 2号機の MAAP5.01 による最新の解析結果

3. 3号機のこれまでの解析結果

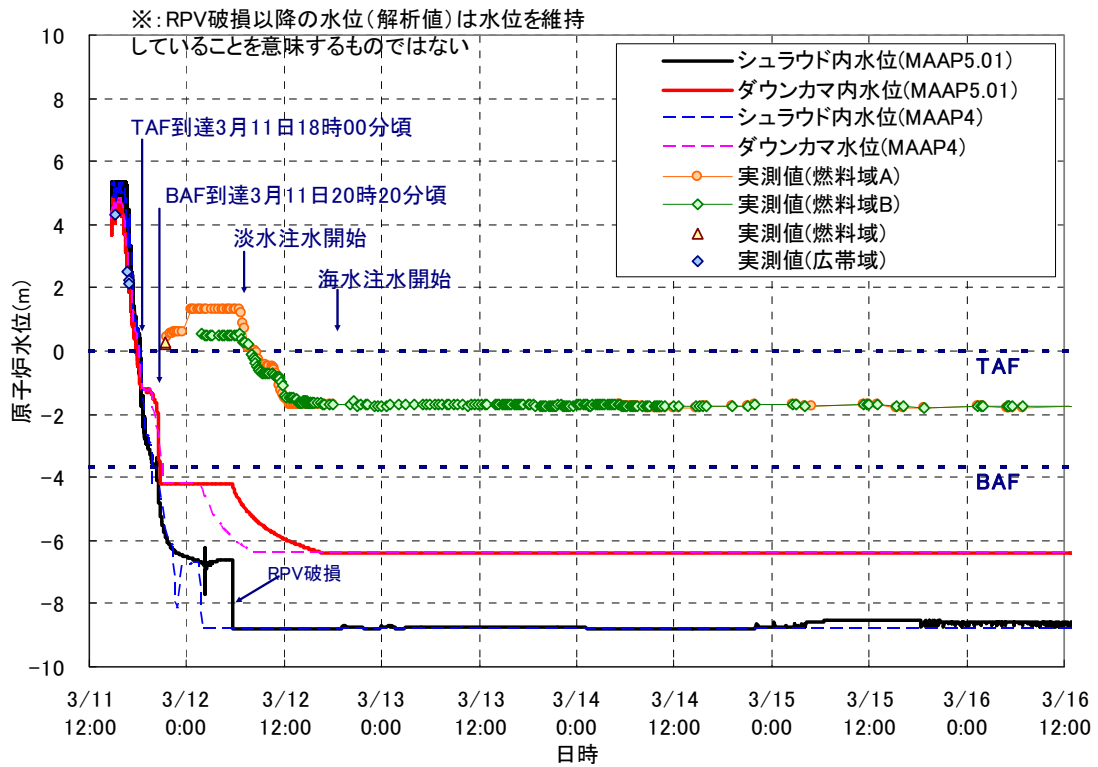
図 1-1 1号機 原子炉水位変化

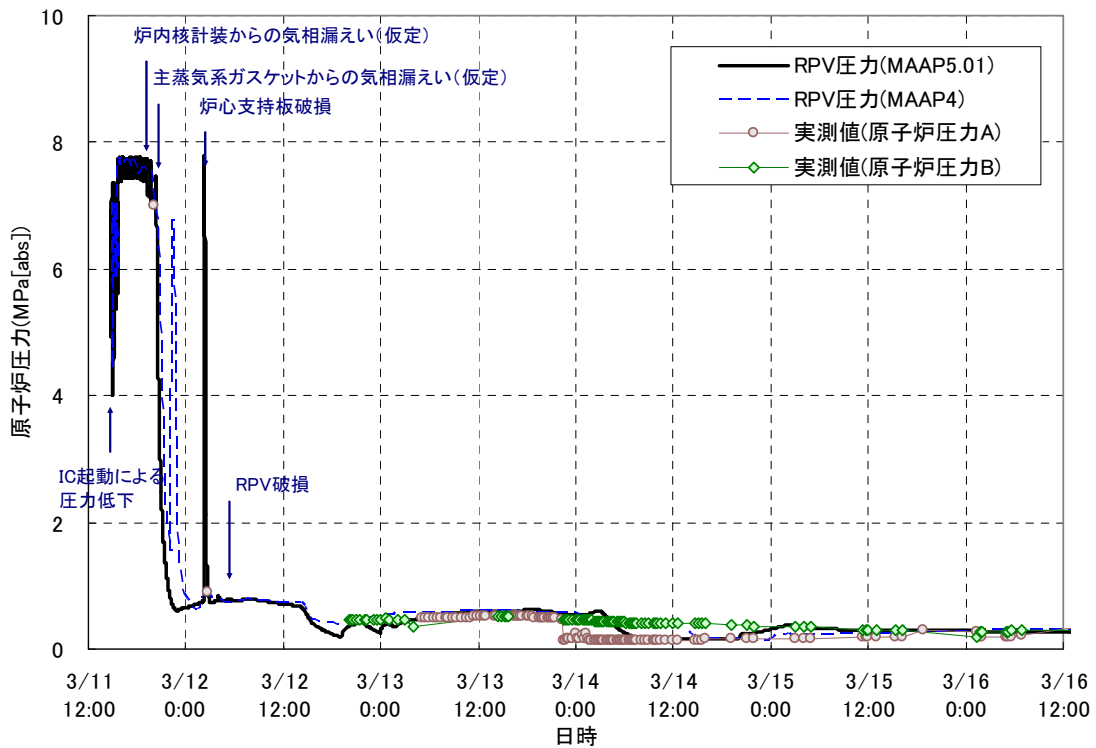
図 1-2 1号機 原子炉压力容器圧力変化

1号機では、格納容器圧力は3月12日1時05分で0.6MPa[abs]、2時30分で0.84MPa[abs]、原子炉圧力は3月12日2時45分で0.9MPa[abs]が測定されており、早い段階で原子炉圧力容器（以下、RPV）と格納容器の圧力が均圧化していた可能性がある。また、3月11日20時07分に原子炉圧力が7.0MPa[abs]であったことが確認されており、これは主蒸気逃し安全弁（以下、SRV）の安全弁機能での吹き止まり圧力程度の値であり、吹き止まり時点をちょうど観測した可能性もあるが、SRVによる減圧とは異なるメカニズムで減圧した可能性もある。

平成23年5月に公表した解析において原子炉圧力の低下は、原子炉圧力容器の破損時（地震発生後約15時間）に発生しており、上述した3月12日2時45分の原子炉圧力0.9MPa[abs]を再現できていない。また、格納容器圧力においても、SRVから圧力抑制室（以下、S/C）への蒸気放出が継続している条件では、実測された3月12日1時05分、2時30分の高い格納容器圧力を再現出来ていない。

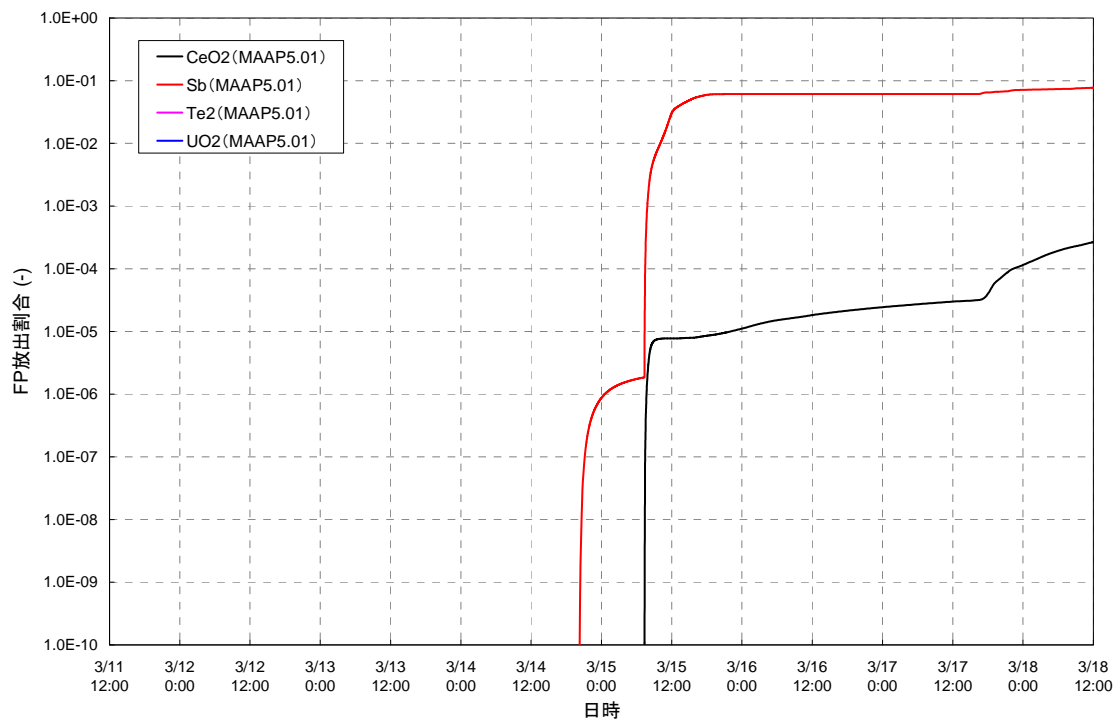
図 2-9 2号機 FP の放出割合 (3/4)

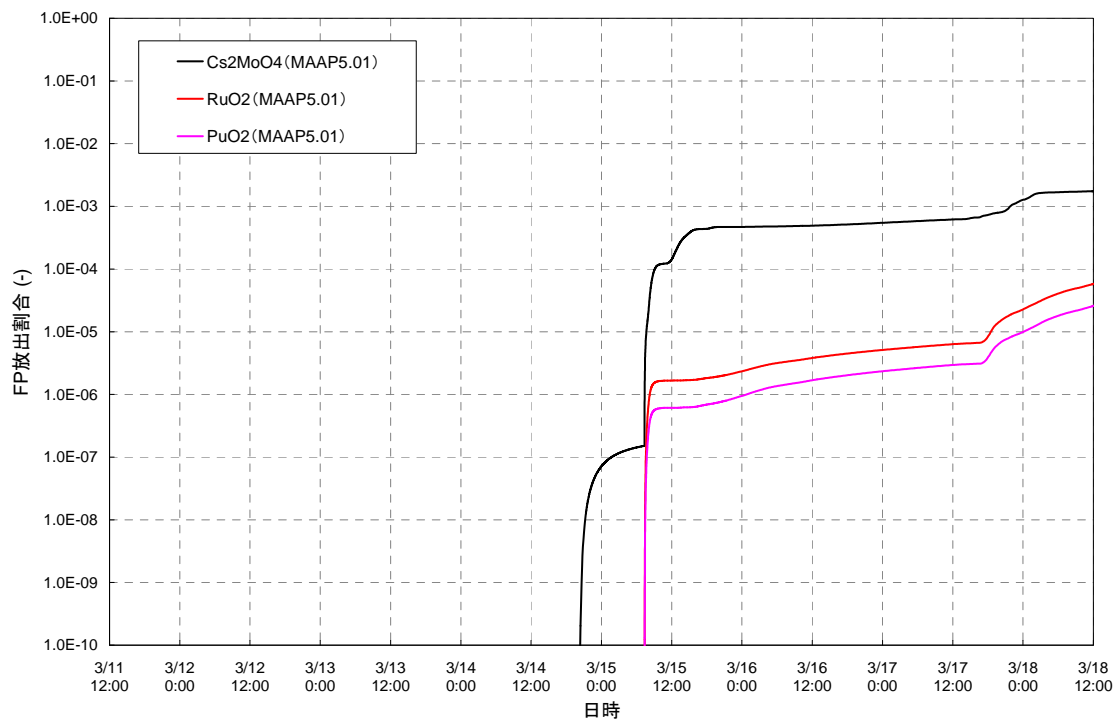
図 2-10 2号機 FP の放出割合 (4/4)

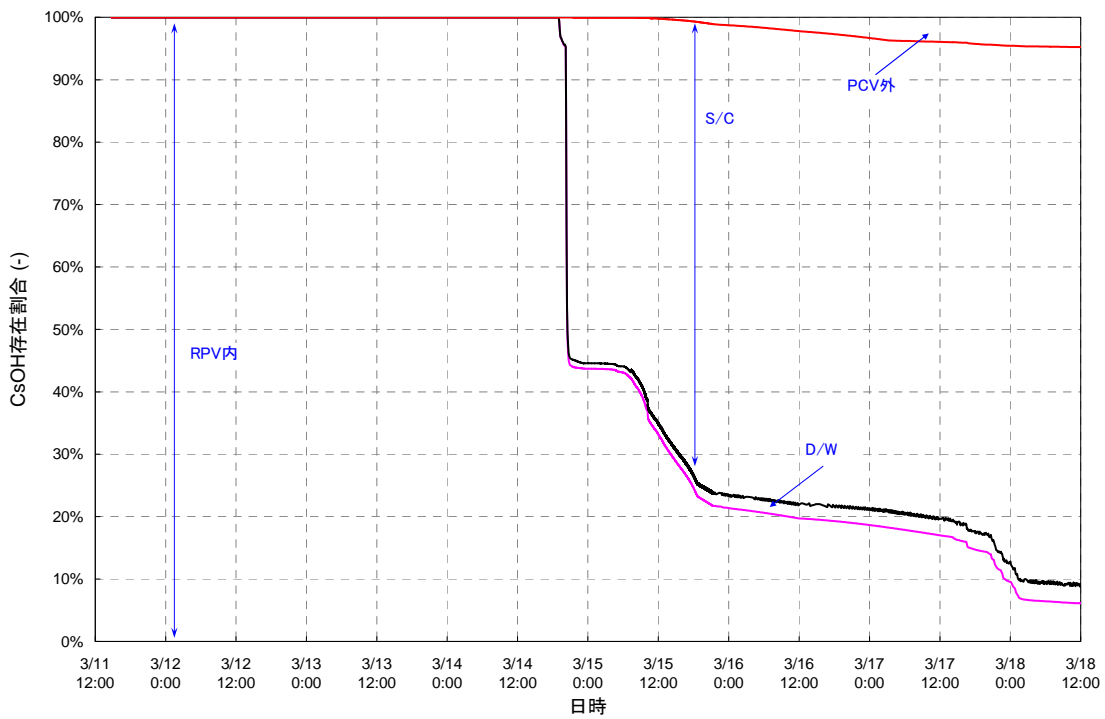
図 2-12 2号機 FP の存在割合 (2/2)

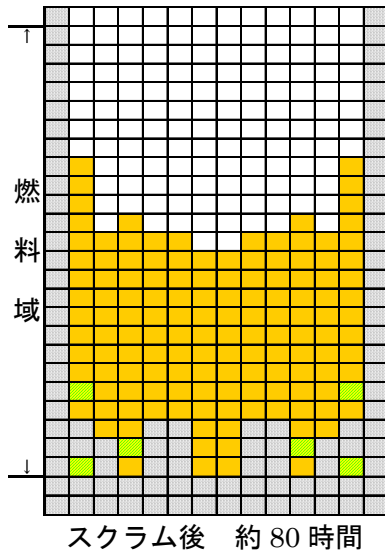
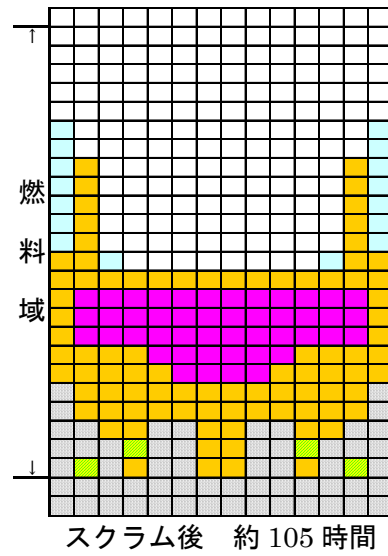
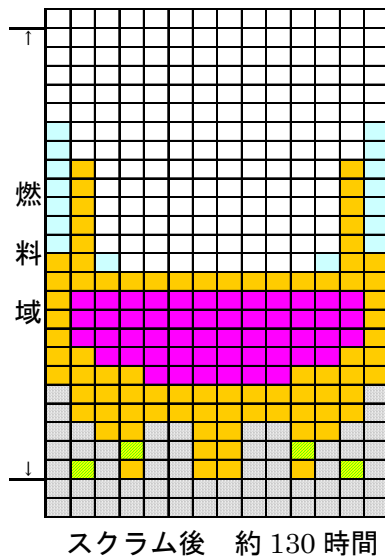
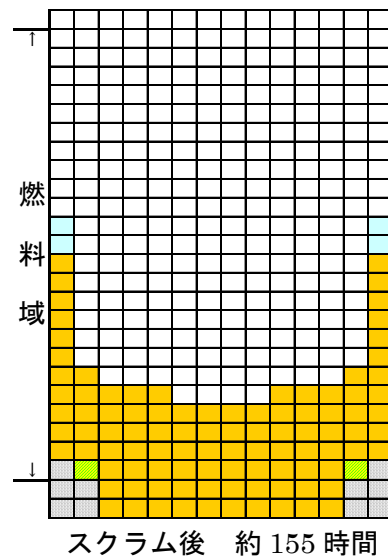
図 2-13 2号機 炉心の状態図

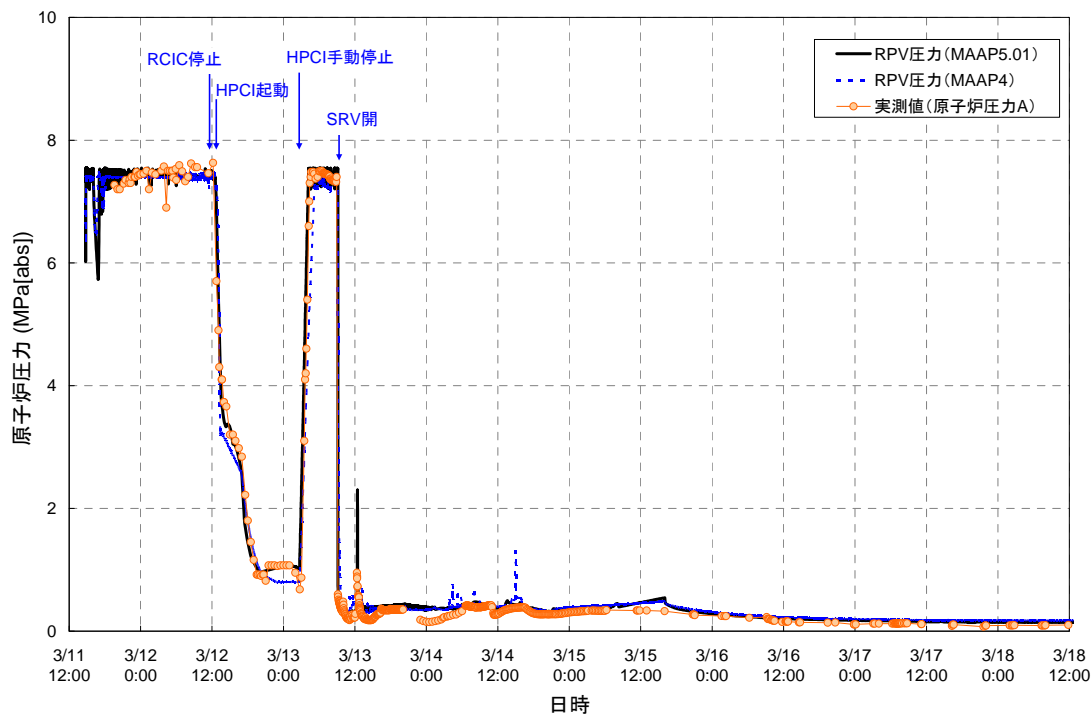
図 3-2 3号機 原子炉压力容器压力変化

3号機については、表 3-2 に記載のとおり全交流電源喪失後も原子炉隔離時冷却系 (RCIC) と高圧注水系 (HPCI) による注水を行っていたが、HPCI の起動に伴い、原子炉圧力は約 1MPa[abs]に低下した。その後原子炉圧力は低い値で推移しているが、この挙動は HPCI を流量調整しながら連続運転していたことで、継続的に原子炉圧力容器から駆動蒸気を取り出していたことに起因すると考えられる (添付資料 3-1 参照)。解析では計測された原子炉圧力・水位をある程度模擬するように注水量を設定した。さらに、HPCI を手動停止する以前に駆動力不足により十分な原子炉注水が出来ていなかった可能性を考慮し、HPCI 注水量を設定した。(添付資料 3-2 参照)

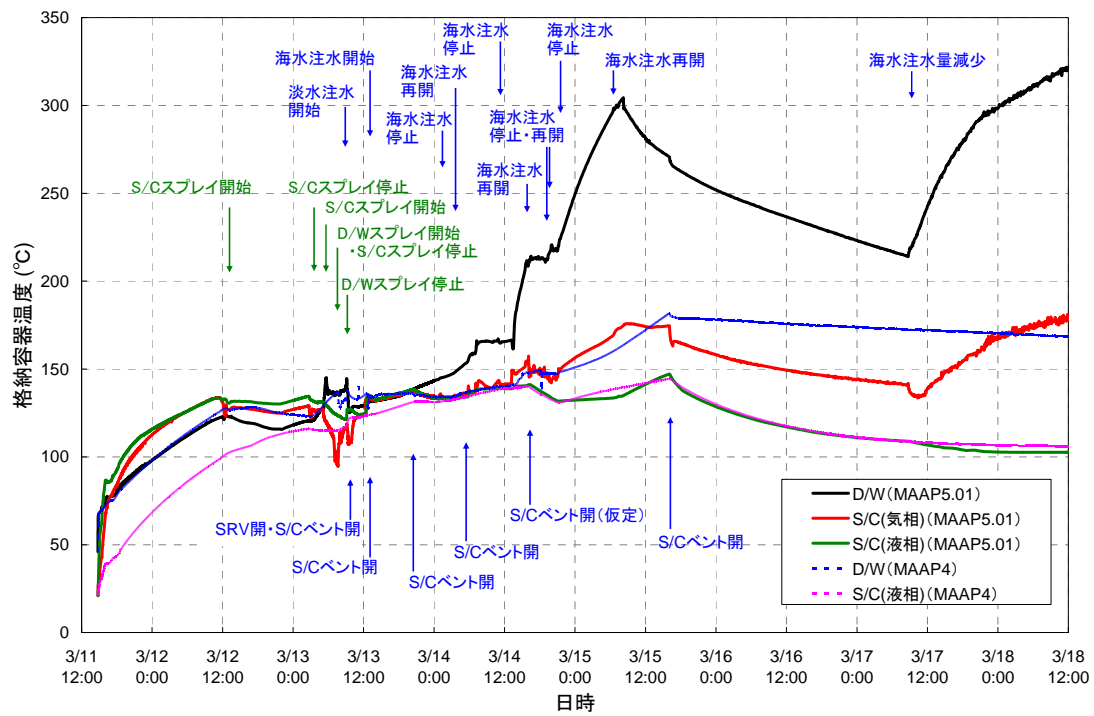
図 3-5 3号機 格納容器温度変化

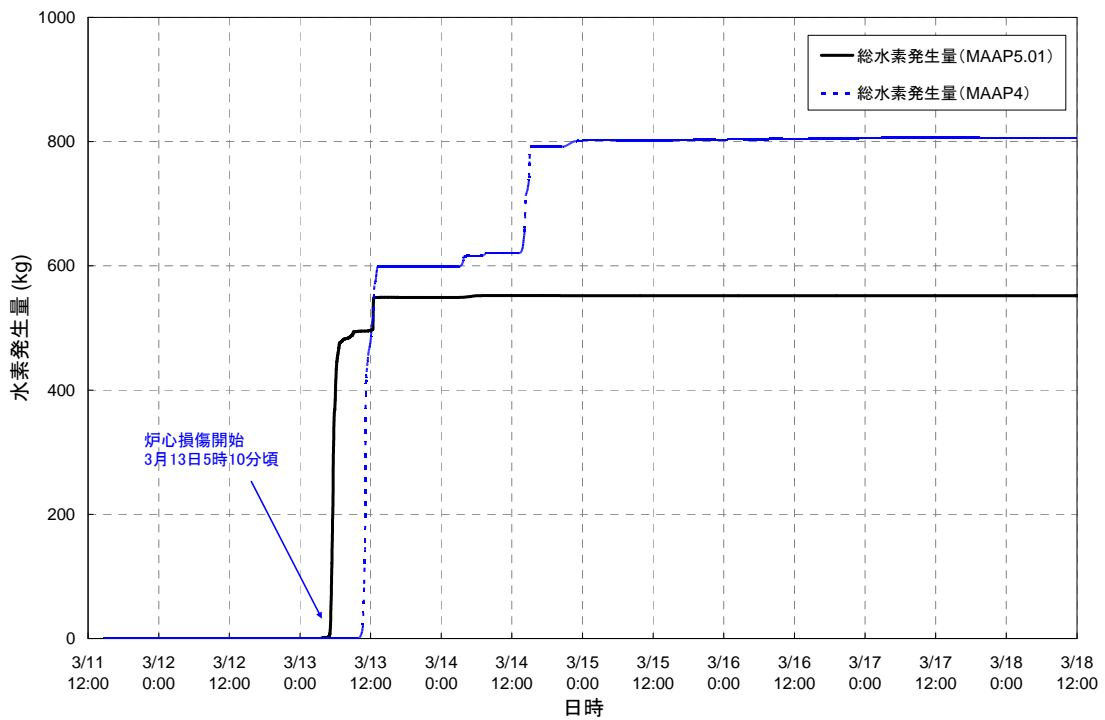
図 3-6 3号機 水素発生量変化

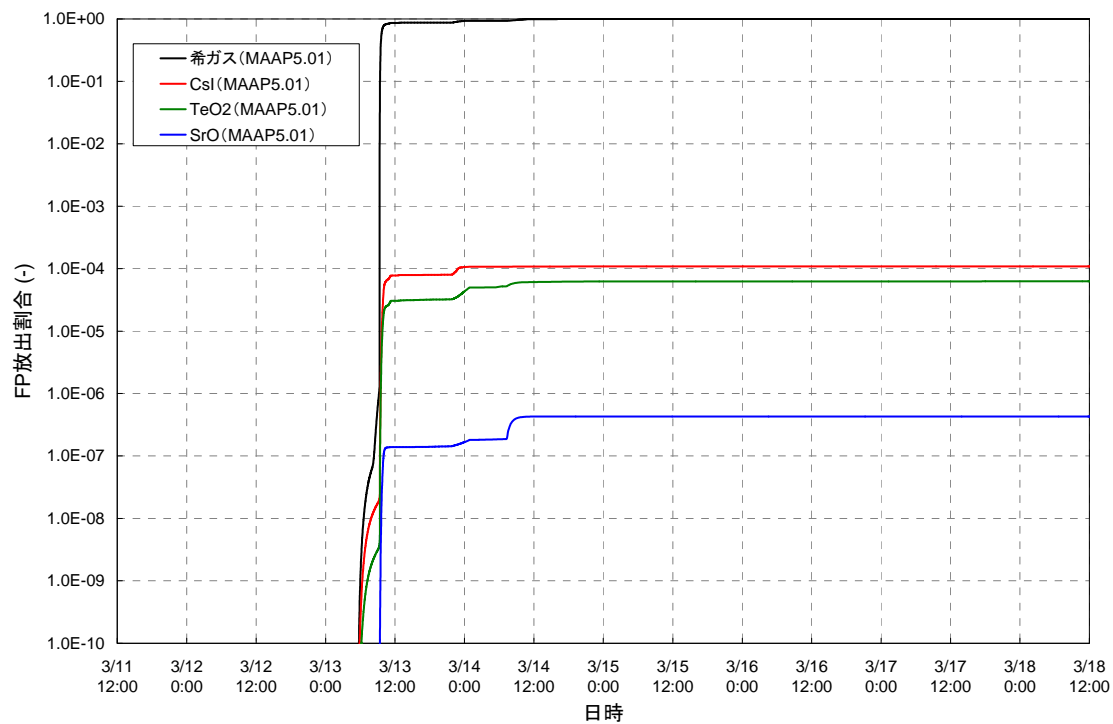
図 3-7 3号機 FP の放出割合 (1/4)

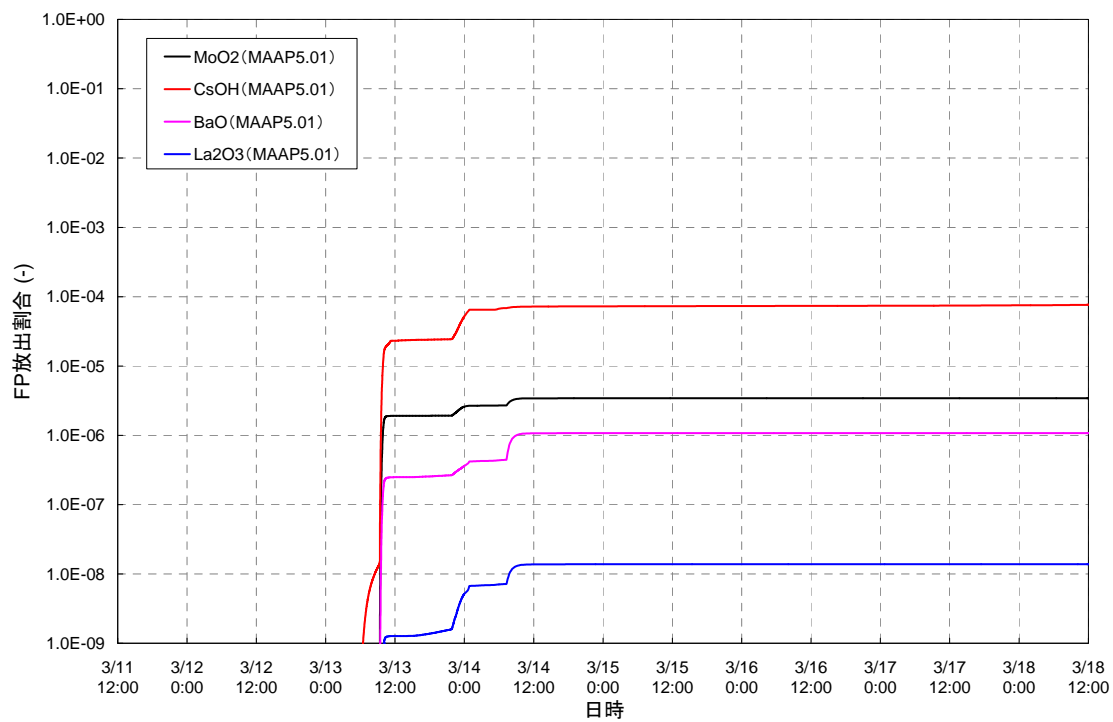
図 3-8 3号機 FP の放出割合 (2/4)

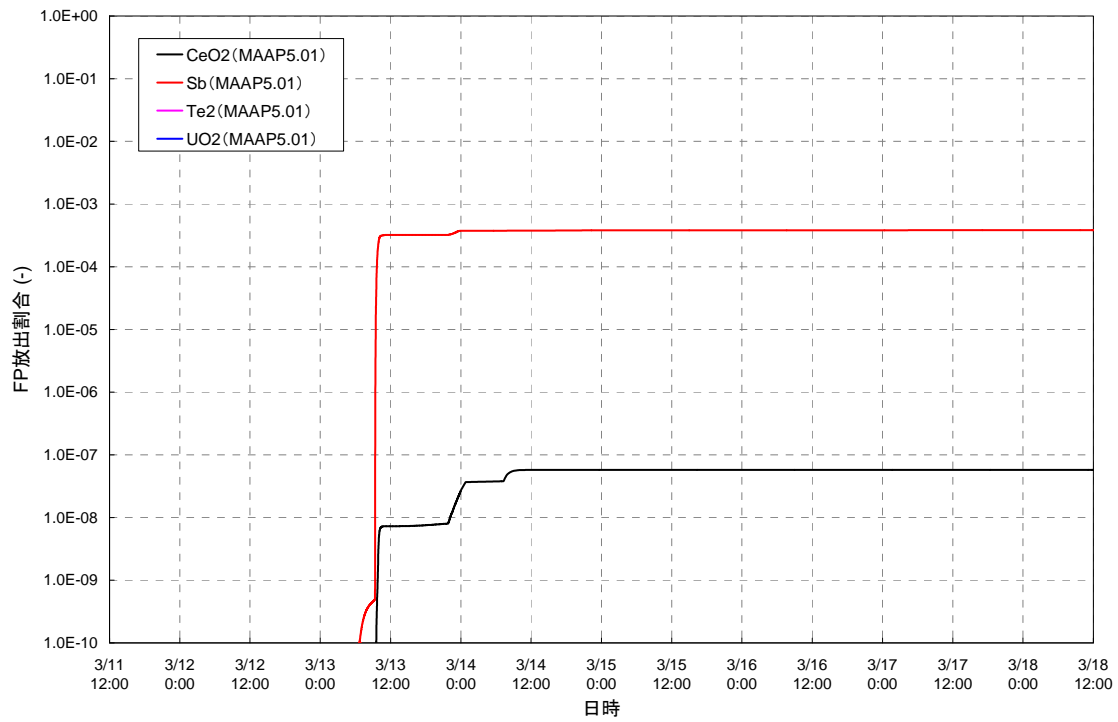
図 3-9 3号機 FP の放出割合 (3/4)

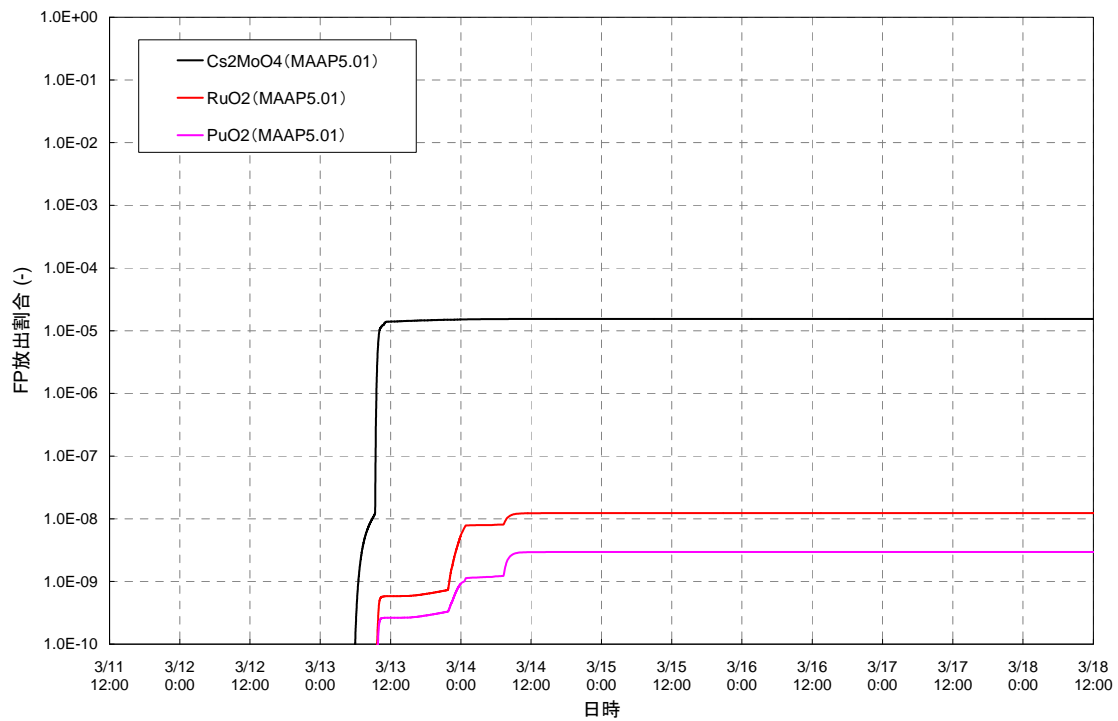
図 3-10 3号機 FP の放出割合 (4/4)

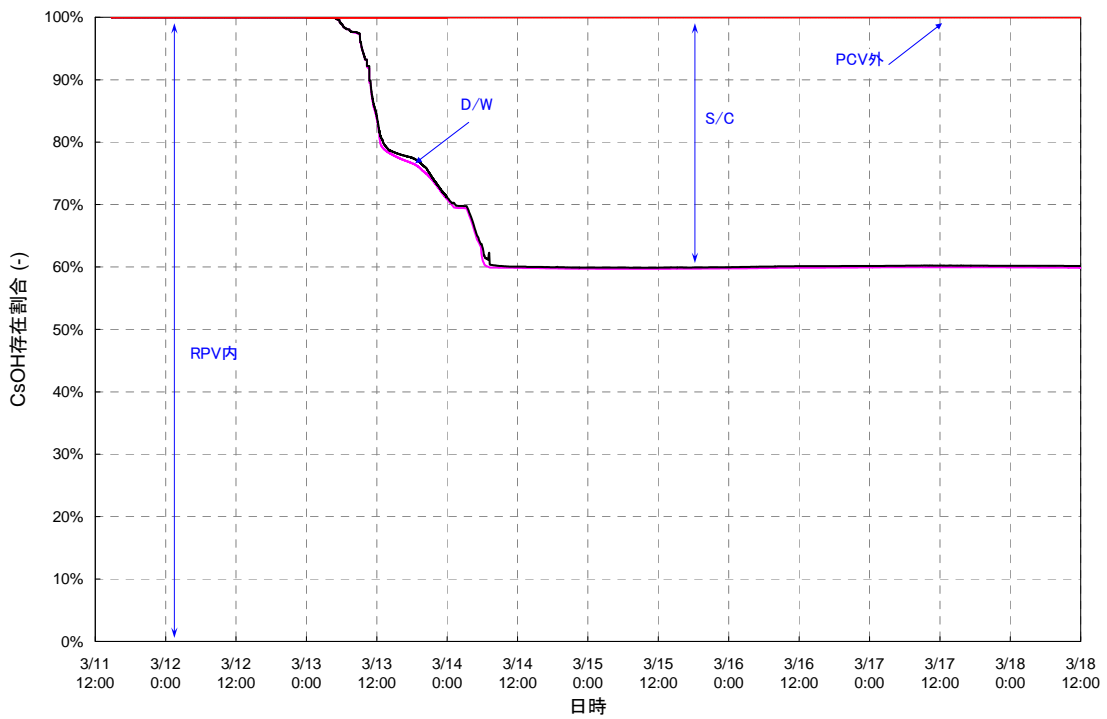
図 3-12 3号機 FP の存在割合 (2/2)

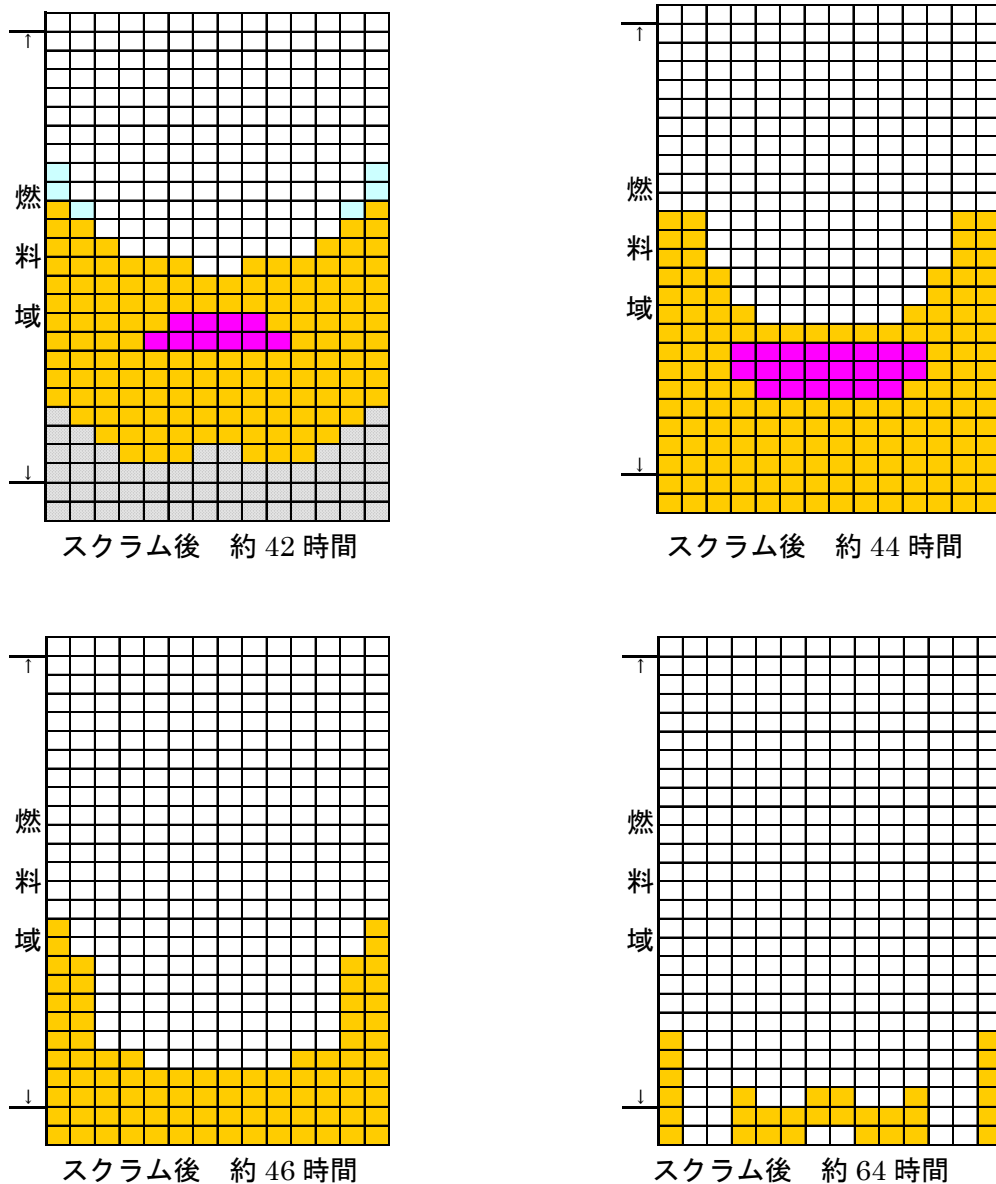
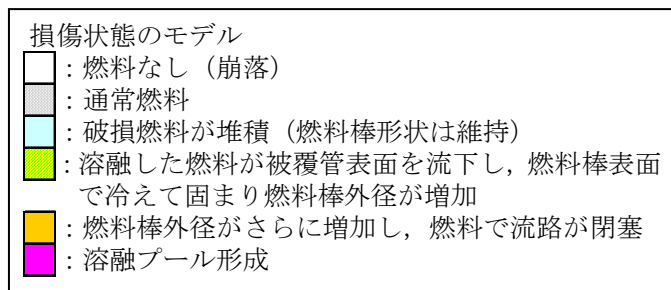
図 3-13 3号機 炉心の状態

- 事故進展が早まり、燃料を冷却できない時間が長期化した結果として、原子炉圧力容器も破損するとの結果となった。
