## サンプル分析による事故状況の把握

## 不溶性セシウム粒子タイプ A の生成メカニズムに関する現象論的考察

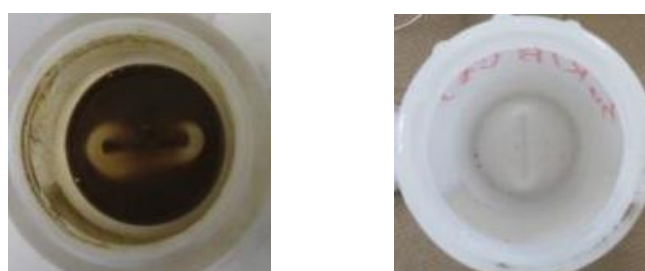
図 4 採取した滞留水

2、3号機原子炉建屋滞留水には比較的高い $\alpha$ 核種濃度が確認されていることから、水処理を進めるにあたっての性状把握として、多くが粒子状で存在すると推定される $\alpha$ 核種がどの程度フィルターで除去できるかを確認するためのろ過試験を実施した。2019年5月に2、3号機の原子炉建屋トーラス室から採取した滞留水を $0.1\mu\text{m}$ のフィルターでろ過した。滞留水採取箇所の概要図を図3に、採取した滞留水の写真を図4に示す。2号機の滞留水はトレンチ深部で採取したことから、底面にスラッジと想定される濁りが見られた。ろ過前及びろ過後フィルターを通過した水中の全 $\alpha$ 濃度、そこから算出した除去率を表2に示す。滞留水中の全 $\alpha$ 濃度を測定したところ比較的高い濃度を確認したことから、一部は滞留水に残るものの、90%以上が除去できることが分かった。このろ過試験で除去された粒子等を分析するためにフィルターを試料とした。

2号機R/B滞留水（ろ過前） 3号機R/B滞留水（ろ過前）

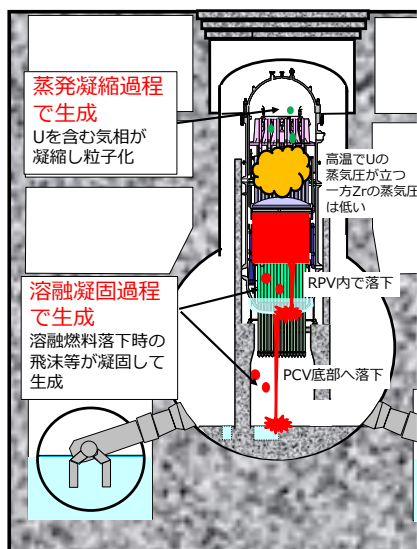
図 13 U 含有粒子生成プロセスのイメージ

十分な水蒸気存在下では、Zr 酸化物の蒸気圧は他の酸化物の値に比べて非常に低いことから、Zr を含まない粒子は、基本的に蒸発凝縮過程により形成した粒子と分類した。なお、微小な粒子が凝集し、球状に近い形状を持つことがあることがある。

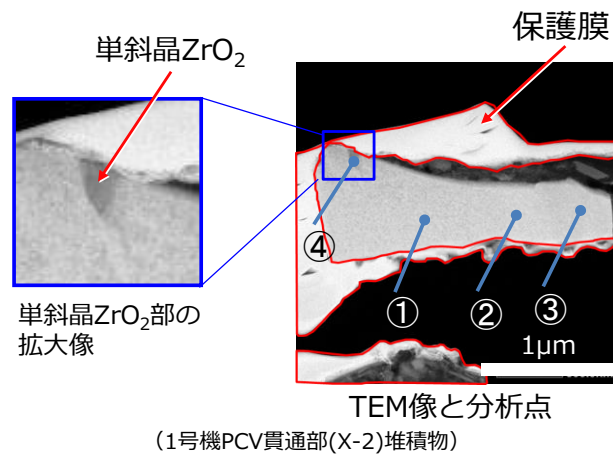
図 18 Z コントラスト像  
(1号機 PCV 貫通部(X-2)堆積物上微粒子)

1号機 PCV 貫通部(X-2)堆積物サンプルで検出された単斜晶 ZrO<sub>2</sub> 相を含む U 含有粒子の Z コントラスト像を図 18、U 及び Zr の EDS マッピングの結果を図 19、点分析結果を図 20 に示す。電子線回折とその他の分析結果を踏まえ母相(図 18 の点①~③を含む領域)は立方晶 (U,Fe,Cr)O<sub>2</sub>、④は単斜晶 ZrO<sub>2</sub> と推定された。

当該粒子は **Zr** を含有していることから、溶融凝固過程により形成されたと推定した。また、この粒子は立方晶  $(\text{U,Fe,Cr})\text{O}_2$ 、④に示す単斜晶  $\text{ZrO}_2$  が共存しており、相分離により生成したと考えると図 21 の  $\text{ZrO}_2\text{-UO}_2$  系擬二元系状態図 [8] を踏まえ、次のプロセスが考えられる。まず高温で液相状態であった  $\text{U-Zr-O}$  は冷却されると立方晶  $(\text{U,Zr})\text{O}_2$  に変化する。その後の冷却過程で立方晶  $(\text{U,Zr})\text{O}_2$ 、正方晶  $(\text{Zr,U})\text{O}_2$  に分離したと考えられる。その後、正方晶から単斜晶  $\text{ZrO}_2$  に変化したものと考えられる。

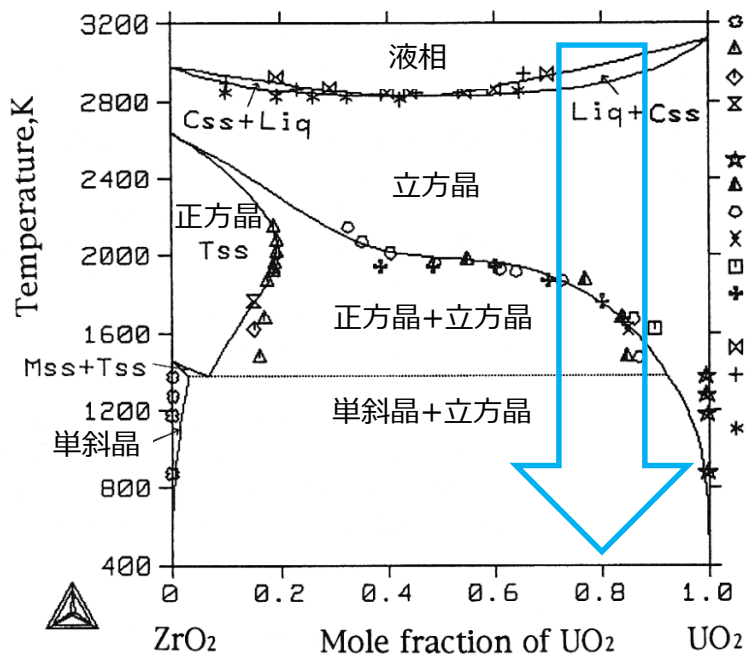
図 21  $ZrO_2$ - $UO_2$ 系擬二元系状態図[8]  
(一部加筆)

立方晶  $(\text{U,Zr})\text{O}_2$  と正方晶  $(\text{Zr,U})\text{O}_2$  の分離が生じる程度にゆっくりと冷えたと考えられ、1号機で落下した燃料デブリの熱量が大きいことや注水が長期間なされなかったことと関連している可能性がある。

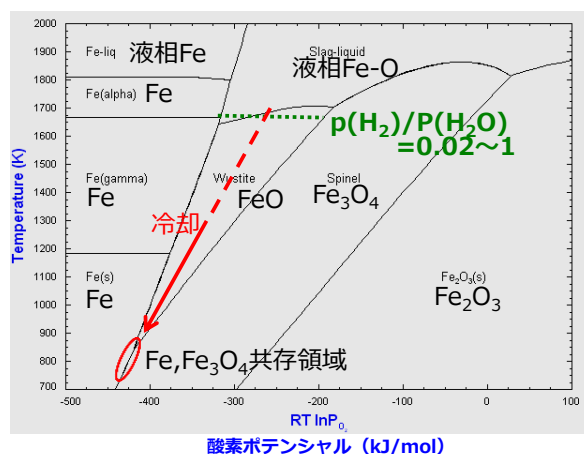
図 25 Fe-O 系の酸素ポテンシャル-温度図

この粒子は球形であることから熔融を経験していると考えられる。この場合、高温で熔融した液相 Fe-O が、冷却され FeO 固相となり、さらに冷却される過程で Fe と  $\text{Fe}_3\text{O}_4$  に相分離したと考えられる。図 25 に示す Fe-O 系の酸素ポテンシャル-温度関係を参照すると、凝固時に FeO 固相となりうるのは、水素、水蒸気 の分圧比  $p(\text{H}_2)/p(\text{H}_2\text{O})$  が 0.02~1 の範囲である。厳密には不純物等の影響も

考慮する必要があるが、凝固時には水蒸気分圧が水素分圧より高い雰囲気であったと考えられ、本粒子生成時の炉内状況は完全に水素ばかりの環境ではなく、水蒸気が豊富に存在したと考えられる。

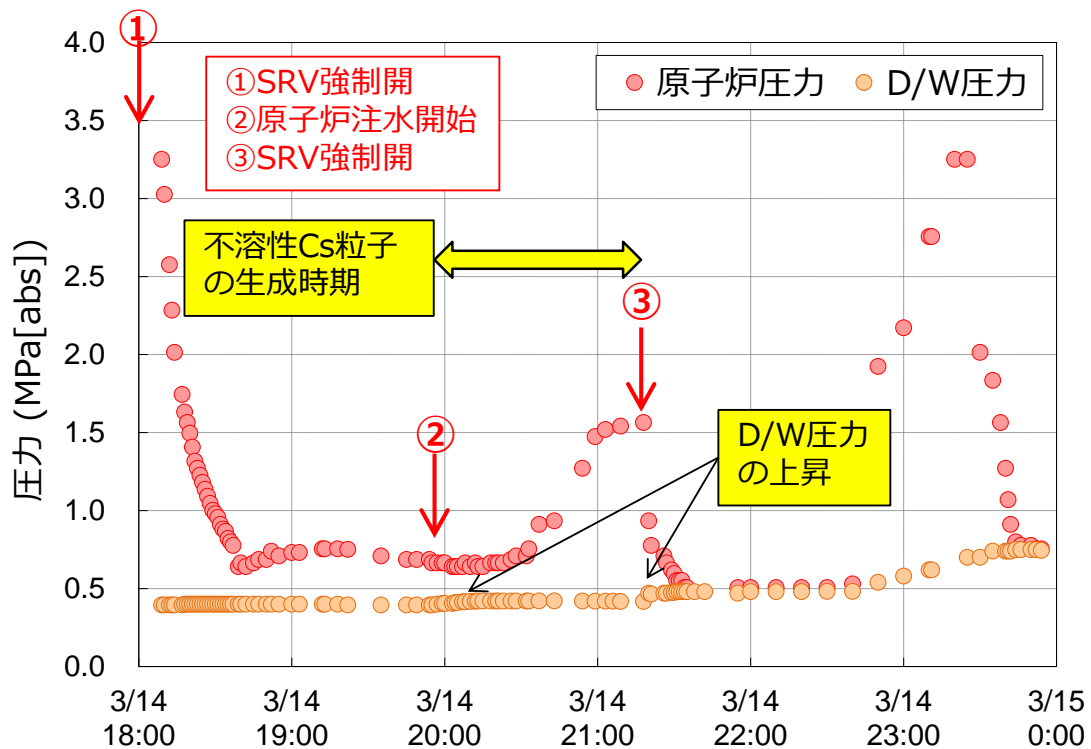
図 28 2号機の原子炉圧力及び格納容器圧力

2 号機の原子炉圧力及び格納容器圧力の推移をエラー! 参照元が見つかりません。に示す。事故進展を踏まえると、RPV 内で Si と Cs が反応して粒子化し、

PCV 圧力が上昇しているタイミングで PCV に移行し、急冷過程を経て、環境中に放出されたと考えられる。ある程度の高温になると燃料から Mo が放出される。このような状況では、Cs と Mo の親和性が高く、生成される SiO<sub>2</sub> 粒子に Cs が含まれないと考えられる。したがって粒子が PCV に移行した際の温度、雰囲気の状態は、SiO<sub>2</sub> の液化温度以上、燃料からの Cs 放出温度以上、Mo 放出温度以下(雰囲気依存)、つまり水素が多く 1500~2300℃の温度領域にあった可能性がある (詳細については添付資料 5 別紙 1 を参照)。
