福島第一原子力発電所に来襲した津波の敷地到達時刻について

1. 概要

当社『福島原子力事故調査報告書』では、津波第1波襲来を3月11日15:27頃、津波第2波襲来を15:35頃としてきた。この時刻は、福島第一原子力発電所敷地より約1.3km沖合にある波高計に到達した時刻である。しかし、波高計の内蔵時計に時刻補正機能はなく不正確な可能性があったため、津波が福島第一原子力発電所敷地へ到達した時刻が正確に把握できていなかった。

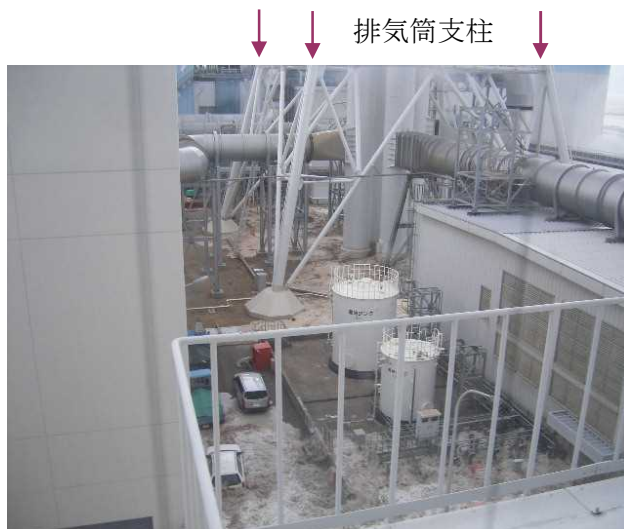
14 (07:30)

水柱が上がった写真11の20秒後である写真13において、10m盤の浸水が認められる。

写真13の6秒後である写真14の右上には東波除堤と考えられる構造物が見えており（A）、この時点は写真7・8で確認される数m級の第2波（1段目）が到達した前後と考えられる。また、写真15、写真16では、排気筒の付け根部分が見えており（B）、写真17、写真18にあるような大規模な津波の遡上は認められない。これらのことから、写真13～写真16において、10m級の第2波（2段目）は未だ10m盤には到達しておらず、写真13、写真14に認められる10m盤への遡上は、第2波（1段目）による限定的な遡上と判断される。

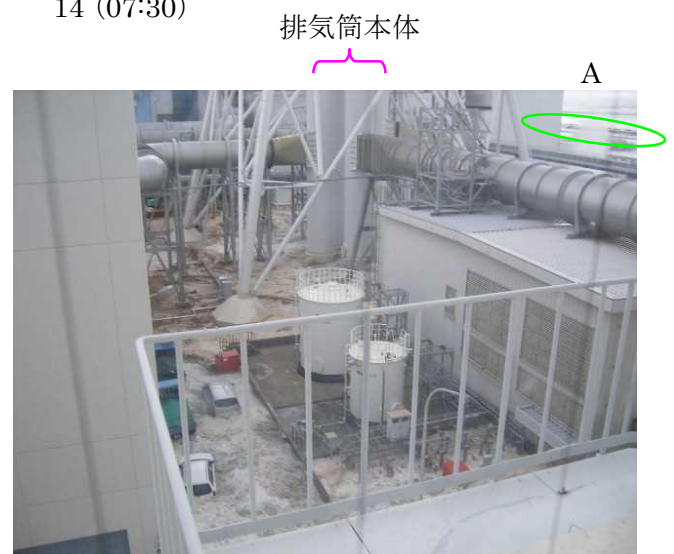
15 (07:42)

写真14の12秒後に撮影された写真15では、南防波堤および北防波堤を覆う津波が到達している。写真15の14秒後に撮影された写真16では、南防波堤および北防波堤に加えて、東波除堤も津波に覆われるとともに、港内に大きな段波が認められる。

写真14より以前の写真では、いずれも、防波堤や波除堤が確認できていたが、写真15、写真16で初めて港湾が津波に覆い尽くされている。このことから、写真15、写真16で港内に認められる津波が、10m級の第2波（2段目）であると判断される。ただし、写真15、写真16では、排気筒の付け根部分が見えていることから、第2波（2段目）は未だ10m盤には到達していないものと判断される。
