建屋滞留水処理及び フランジ型タンク内のSr処理水の処理に関する 進捗状況について

2018年10月15日

東京電力ホールディングス株式会社

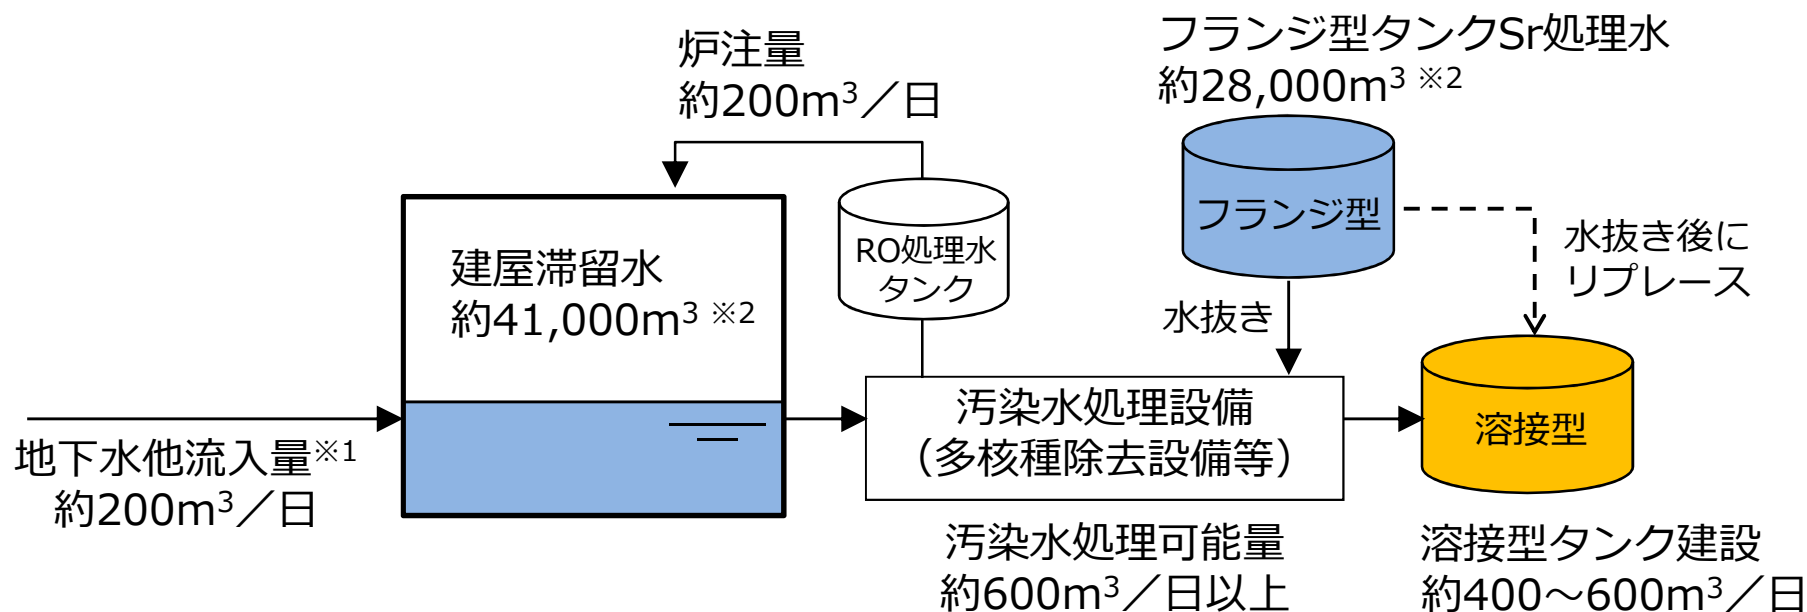
- 現在、溶接型タンクは約400～600m³/日（1基/2日）のペースで建設中。なお、汚染水処理設備は600m³/日以上処理能力を有している。
- 建設された溶接型タンクは、建屋滞留水（日々流入する地下水等を含む）及びフランジ型タンク内の処理水を貯留するために使用。
- タンク建設計画の前倒し及び既存タンクの有効活用の検討を進めた結果、建屋滞留水とフランジ型タンク内貯留水を並行して処理する見通しが立ったことから、フランジ型タンク内のSr処理水を処理した後は、建屋滞留水処理とフランジ型タンク内のALPS処理水等の移送を進める計画。

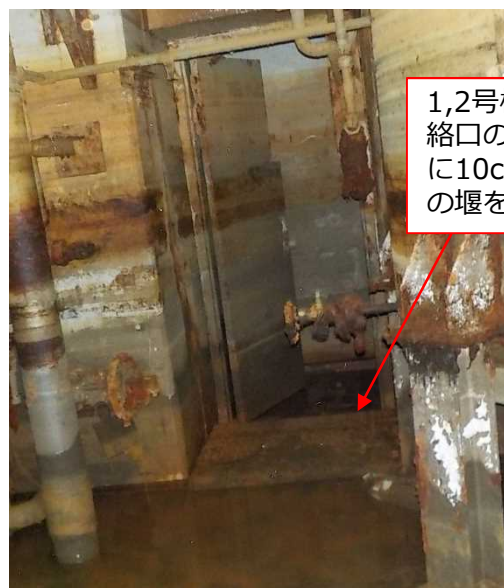
- 9月13日，2号機廃棄物処理建屋（Rw/B）側の滞留水水位を1号機Rw/B床面以下に低下し，1,2号機間連通部の切り離しを達成。
- 1号機Rw/B地下階に床上10cm程度の残水を確認。仮設ポンプにて排水作業を実施しているものの，雨水等の流入が継続し，水が残存する状況。この残水の取り扱いを確定するまで，当面の間，周辺サブドレン水位は低下せず，維持する※1。他建屋については1号機Rw/Bと管理を分離し，建屋滞留水処理と合わせてサブドレン水位の低下を進めていく※2。
- 1号機Rw/B地下階には1号機T/B同様，サンプピット内に残水があるが，建屋外との貫通部が無く，系外漏えいリスクが十分低いと判断出来る。床上10cm程度の残水の扱いが確定した後，サンプピット内の残水と共にサブドレン水位より低く管理する対象から除外し，1号機Rw/B周辺サブドレン水位を低下させていく。

1号機Rw/B床上残水の放射能濃度 (Bq/L)

Cs-137	Sr-90	測定日
1号機Rw/B残水	3.6E+06	1.1E+05	2018/10/2
【参考】			
1号機R/B滞留水	1.2E+07	1.3E+07	2018/6/18
