# 建屋滞留水処理の進捗状況について

2019年 3月18日

東京電力ホールディングス株式会社

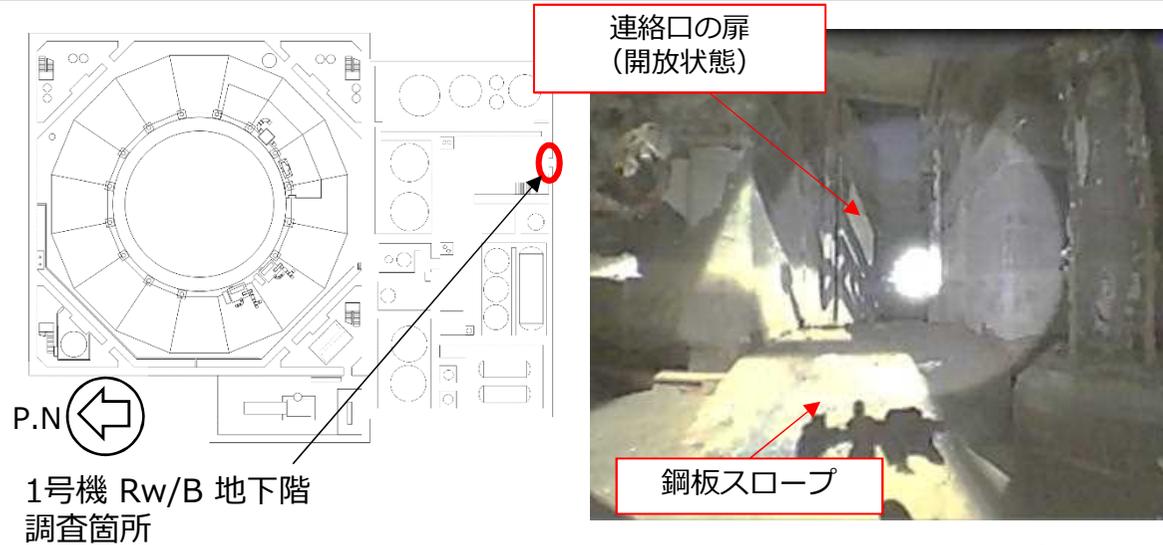
## 【参考】 1号機Rw/B地下階調査

- 1号機Rw/B地下階の残水を2号機側へ排水することを目的に、当該堰の貫通作業を計画。作業に必要な情報を得るため、図面調査、遠隔カメラ及び直接目視による調査を実施。

- 雰囲気線量は約50~80mSv/h (調査3分で最大被ばく：1.77mSv)
- スロープは4か所のボルトで床面に固定
- 1 - 2号機間に約50mmの建屋間ギャップを確認
- スロープ下に凹字状の約100mmの堰を確認 (残水の原因)
- スロープ下部に集合ファンネルに接続の機器ドレン配管を確認 (切断可)

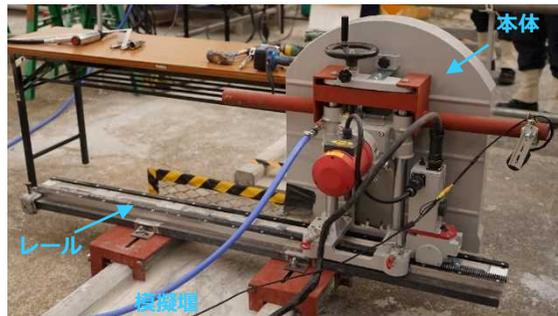
ウォールカッター全体

- 堰の貫通には、ウォールカッターを使用することを計画。
- ウォールカッターは、アスファルトやコンクリート等を切断する工事用機械で、コンクリートと鉄筋の同時切断が可能。また、切断時にブレードの冷却にろ過水を使用することで、ダストの発生も抑制。
- 手順は堰上に走行レールを設置し、レールにウォールカッターをセットした後、レール上を移動させながらブレードで切断する（遠隔で操作可能）。
- 切断後、エア駆動のたがねを用いて、コンクリート片を除去し、堰を貫通させる。

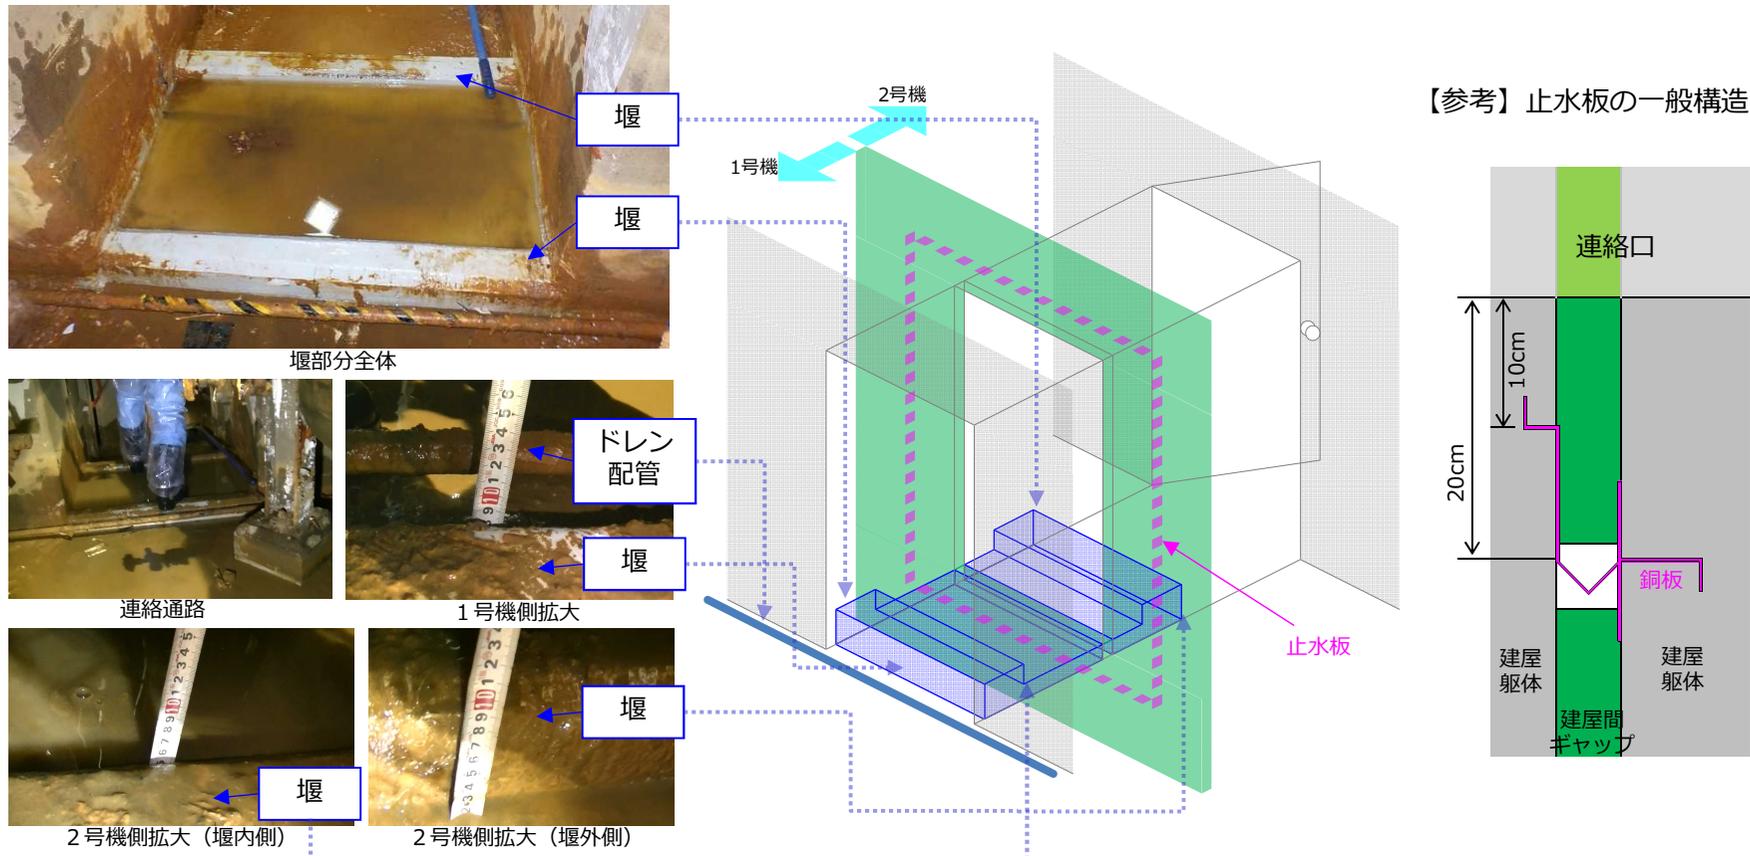
スロープ撤去後の状況

- 現場にて、鋼製スロープの撤去を実施。
- スロープ下部にコンクリート製の凹の字状の堰と建屋ギャップを確認。
- 建屋間ギャップについては、一般的に止水対策（止水板設置）が実施され、現時点で地下水の流入が確認されていない※ことから、ギャップの止水は健全であるものと推定。
- 堰貫通施工後にギャップから地下水流入が確認された場合は急結モルタル等による止水処置を検討する。

※現状、サブドレン水位(約T.P.950)は当該床面 (T.P.-36) より高いものの、地下水流入が確認されていない

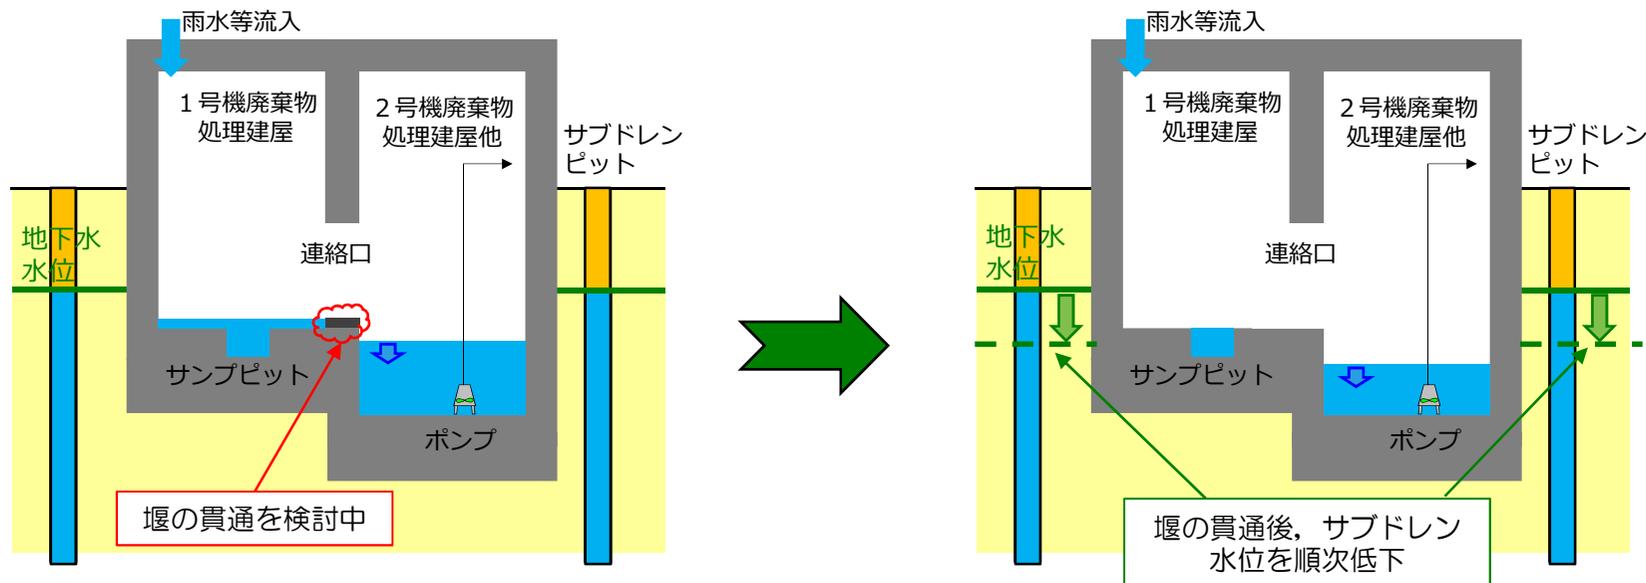
- 現在，1～4号機周辺サブドレン（SD）水位を現状水位に維持したまま，地下水流入量を評価しながら，慎重に建屋滞留水水位を低下。建屋水位とSD水位の水位差が拡大することに伴う地下水流入量の増加が想定以上であった場合，建屋水位低下を中断し，対応策を検討。
- 現時点で有意な地下水流入量増加が確認されていないことから，今後も慎重に建屋水位低下を継続していく。
- 1号機Rw/B地下階の残水の原因となっている堰の貫通が実施できた場合，SD水位は順次低下させていく（下図参照）。

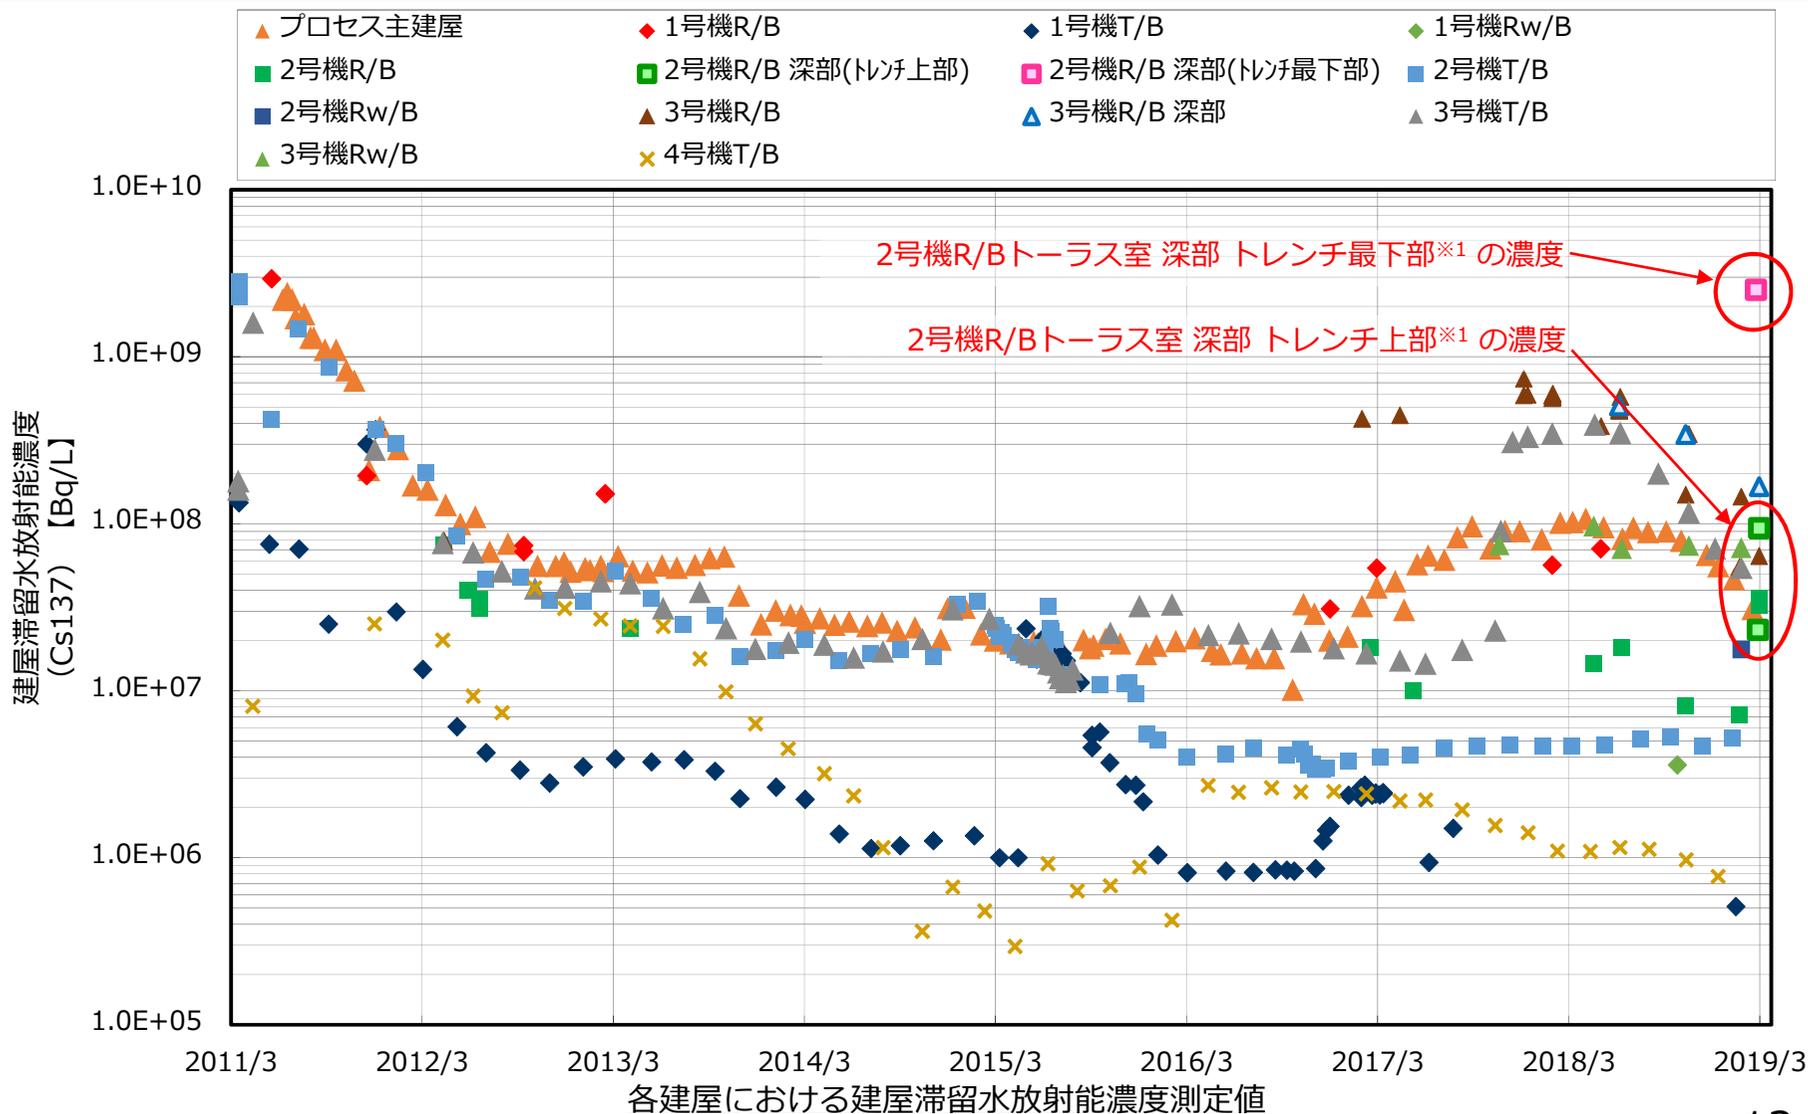
- 以下に1~4号機における建屋滞留水中の放射能濃度推移を示す。
- 2号機R/Bの滞留水の一部(トラス室トレンチ最下部)に高い放射能濃度を確認。今後、濃度分布等を確認していく。

※1 2R/B 深部のうち、トレンチ最下部はT.P.-4796、トレンチ上部はT.P.-3496付近の滞留水を示す。

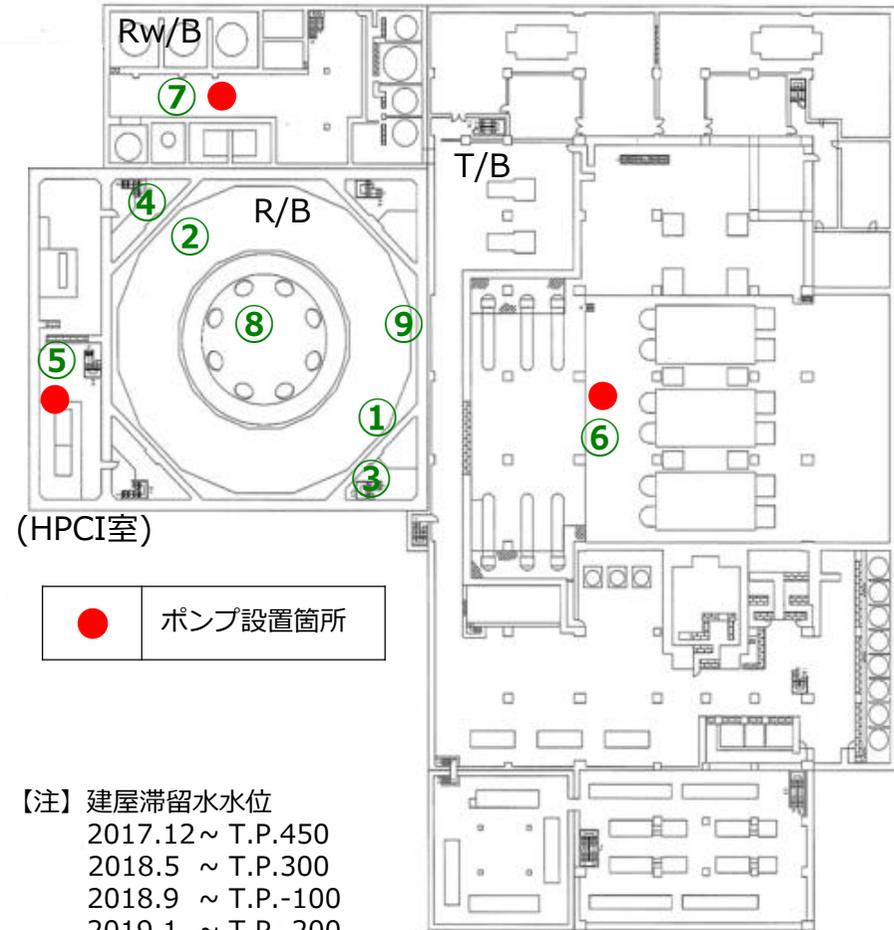
3号機平面図

■ 3号機建屋滞留水の放射能濃度を以下に示す。至近では、徐々に低下傾向を示している。

※1 主蒸気配管の伸縮継手より漏れたPCV内の上澄水  
 ※2 採取箇所はトーラス室 深部 トレンチ上部付近

【注】 建屋滞留水水位  
 2017.12 ~ T.P.450  
 2018.5 ~ T.P.300  
 2018.9 ~ T.P.-100  
 2019.1 ~ T.P.-200  
 2019.2 ~ T.P.-300

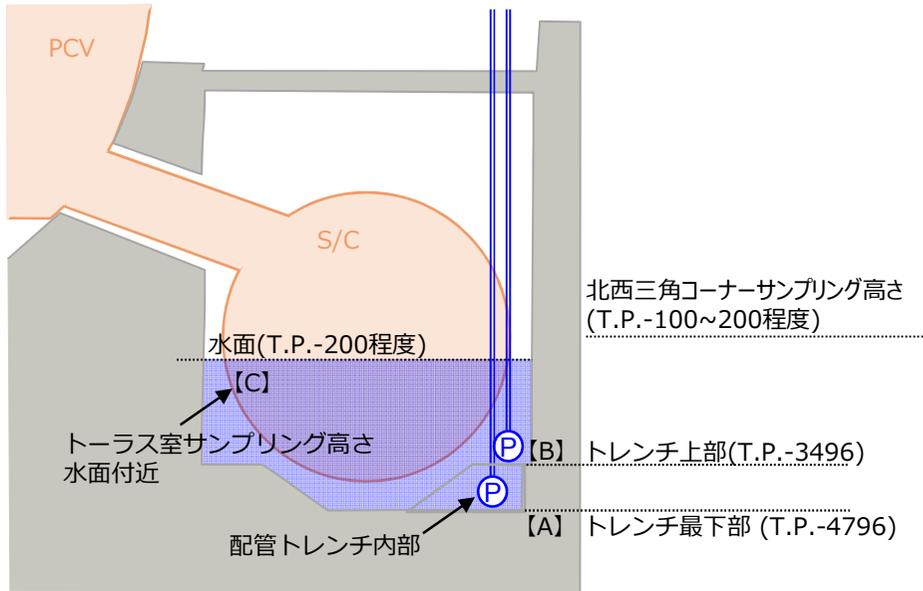
2号機R/Bトラス室断面図

■ 2号機建屋滞留水の放射能濃度を以下に示す。R/B滞留水移送ポンプの移設（②北西三角コーナー→①トラス室）に伴い、トラス室 深部の滞留水をサンプリングしたところ、高い放射能濃度を確認。

※1 ほぼ海水に近い塩化物イオン濃度を確認しており、塩化物イオンとともに高濃度Csが最下部に滞留している可能性がある（通常の滞留水の塩化物イオン濃度は数100ppm程度）

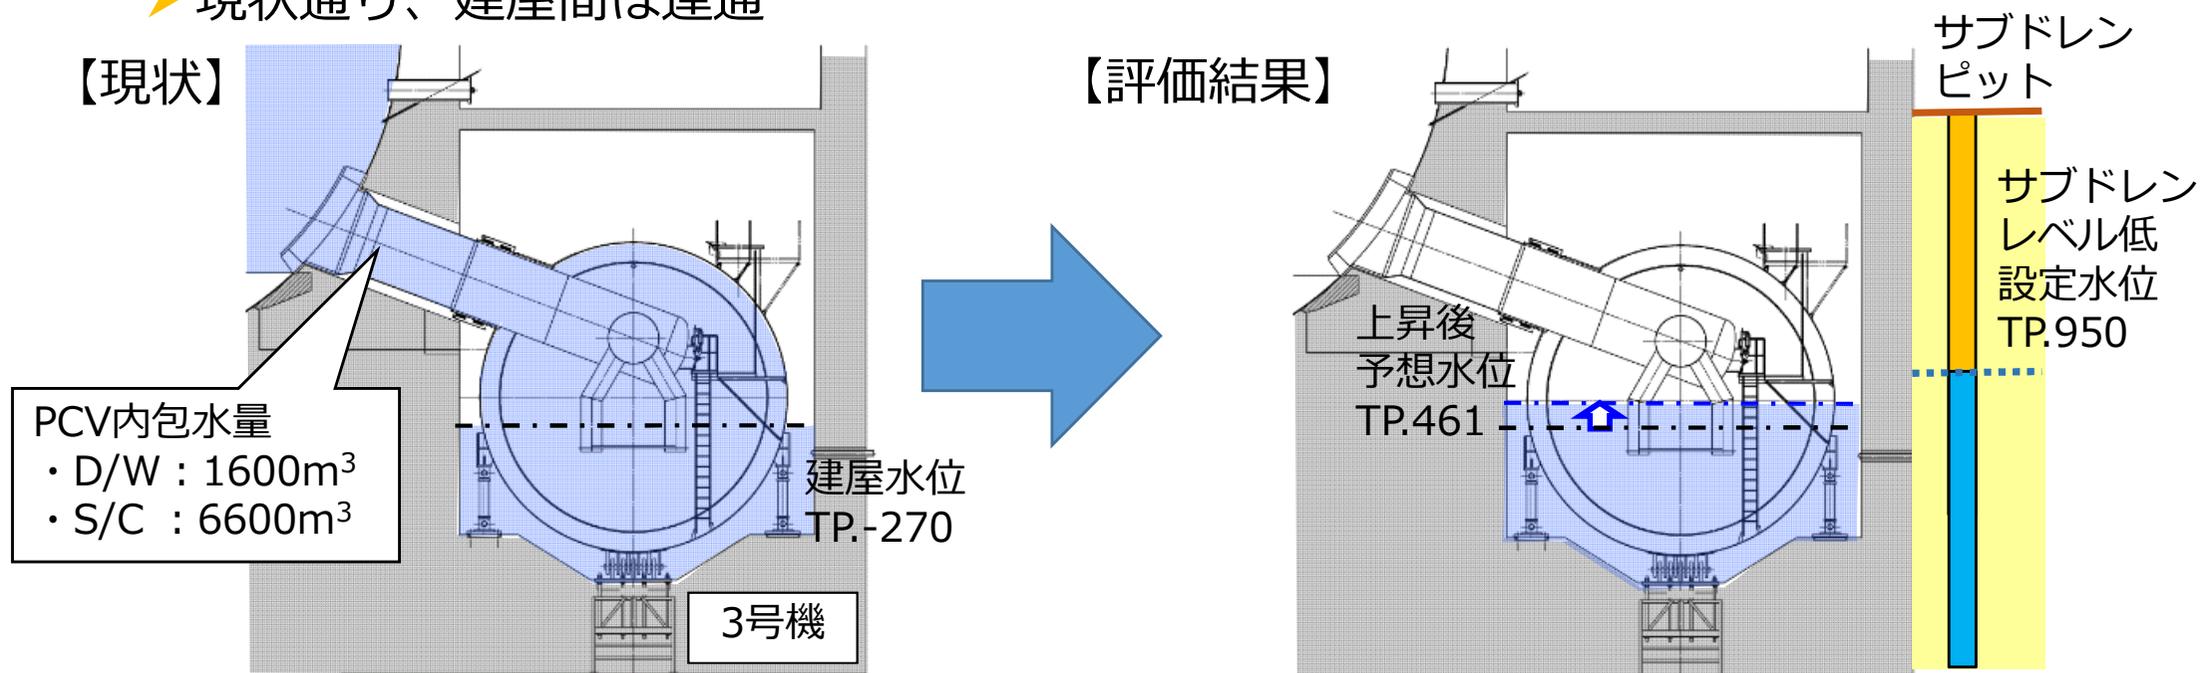
- 3号機において、S/C内包水（D/W含む）がR/Bトーラス室内に流出した場合を仮定し、R/B等の水位がどのように変化するかを評価。
- 現時点の建屋水位に対し、以下の条件で評価した結果、建屋水位は、サブドレンレベル低設定水位を下回り、建屋周辺への流出はないことを確認。
  - 保守的に、建屋滞留水の移送停止、かつ、S/C内包水の瞬時の流出を仮定
  - 現状通り、建屋間は連通

現時点※の建屋水位	TP.-270
上昇後の予想水位	TP.461 : 3号R/B,T/B,Rw/B,4号C/B    TP.130 : 4号R/B,T/B,Rw/B
サブドレンレベル低設定水位	TP.950

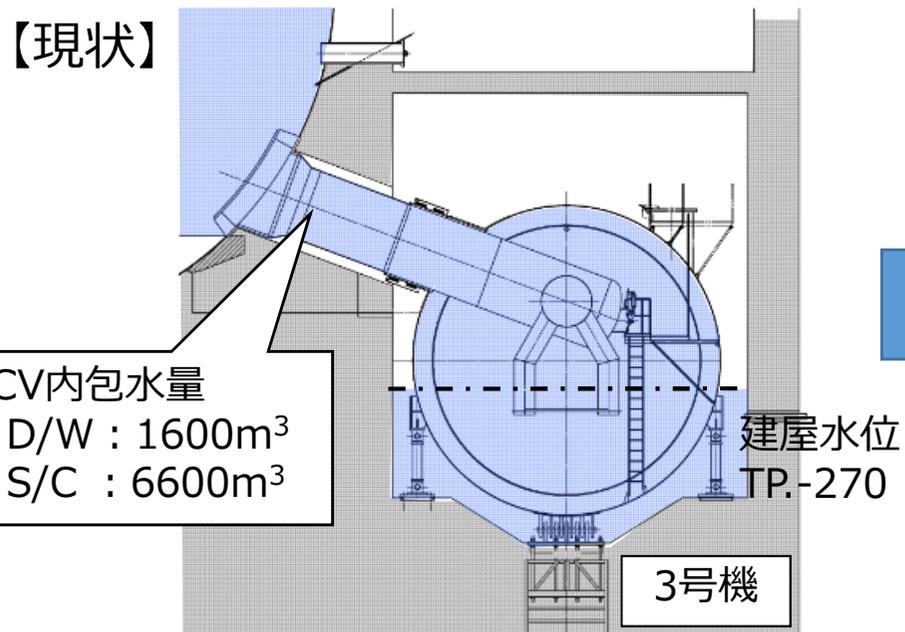
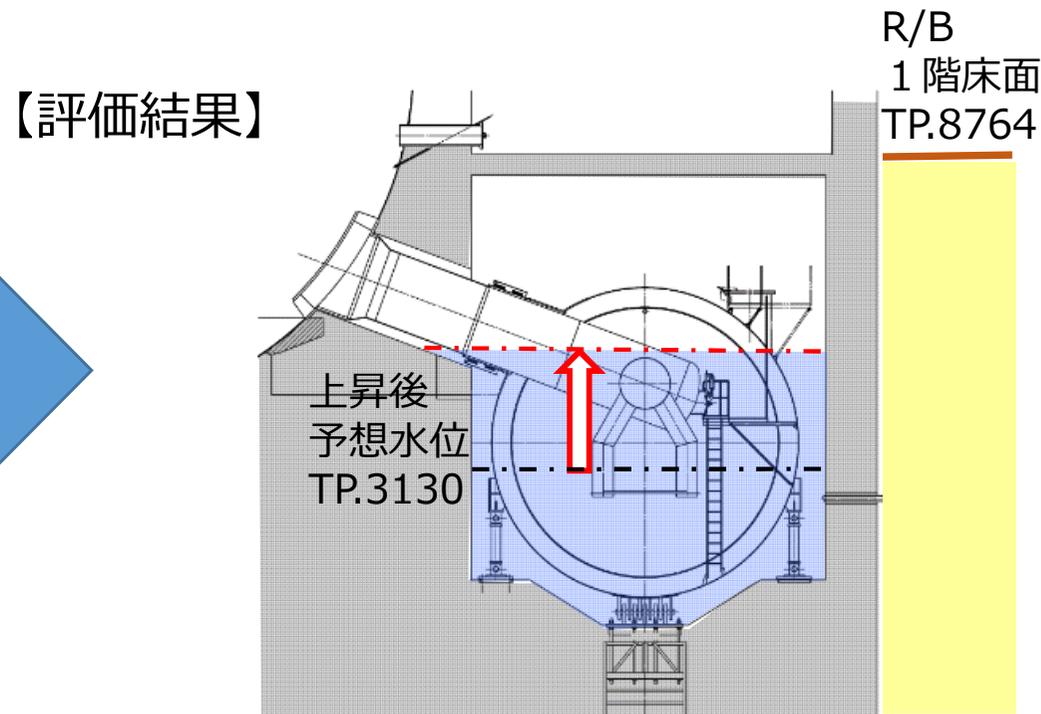
- 現時点の建屋水位に対し、建屋滞留水の移送停止、かつ、S/C内包水の瞬時の流出という仮定に加え、仮に、建屋の連通がなく、R/B内のみで水位上昇する条件で評価した結果、R/B 1階床面レベルを下回り、建屋外に直接流れ出ないことを確認。

現時点※の建屋水位	TP.-270
上昇後の予想水位	TP.3130 (3号R/B)
原子炉建屋 1階床面	TP.8764

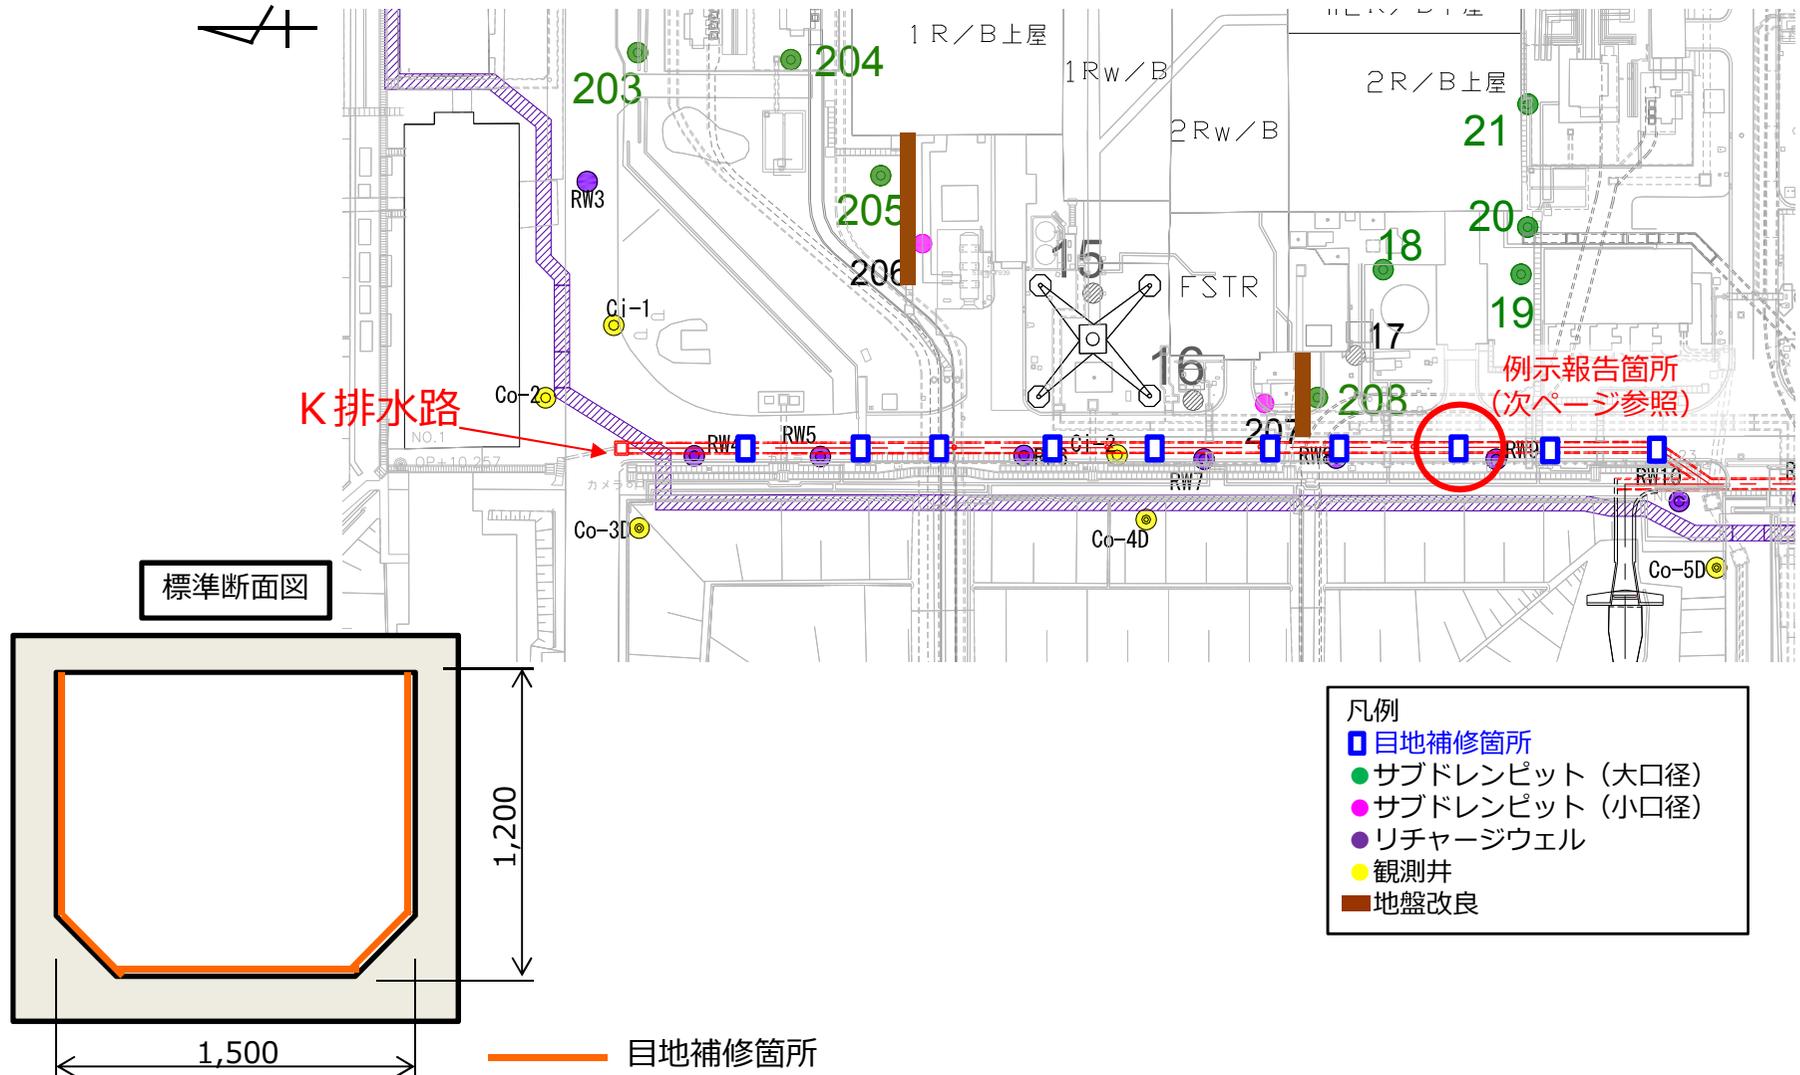
## 2. 目地補修実施箇所位置図

- 排水路の目地部（下図）について、簡易的な補修を実施した。  
（補修期間；2018/12/12～2019/1/16）

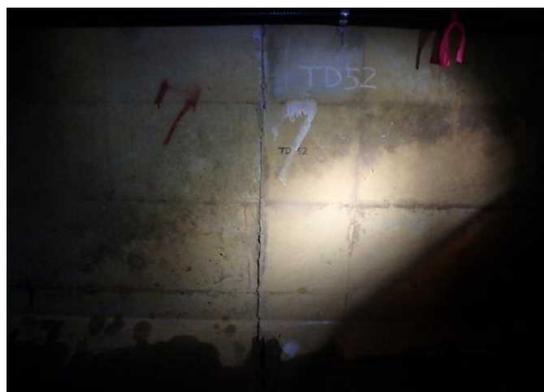
着工前

- K排水路西側の側壁目地部の補修状況を示す。  
(目地部をカット後、シール材による充填を実施した。)

- ①水替え実施後、底盤、側壁のコンクリートをサンダー等にて切断
- ②バックアップ材（ポリウレタンフォーム）設置後、エポキシ樹脂材にてコーキングを実施

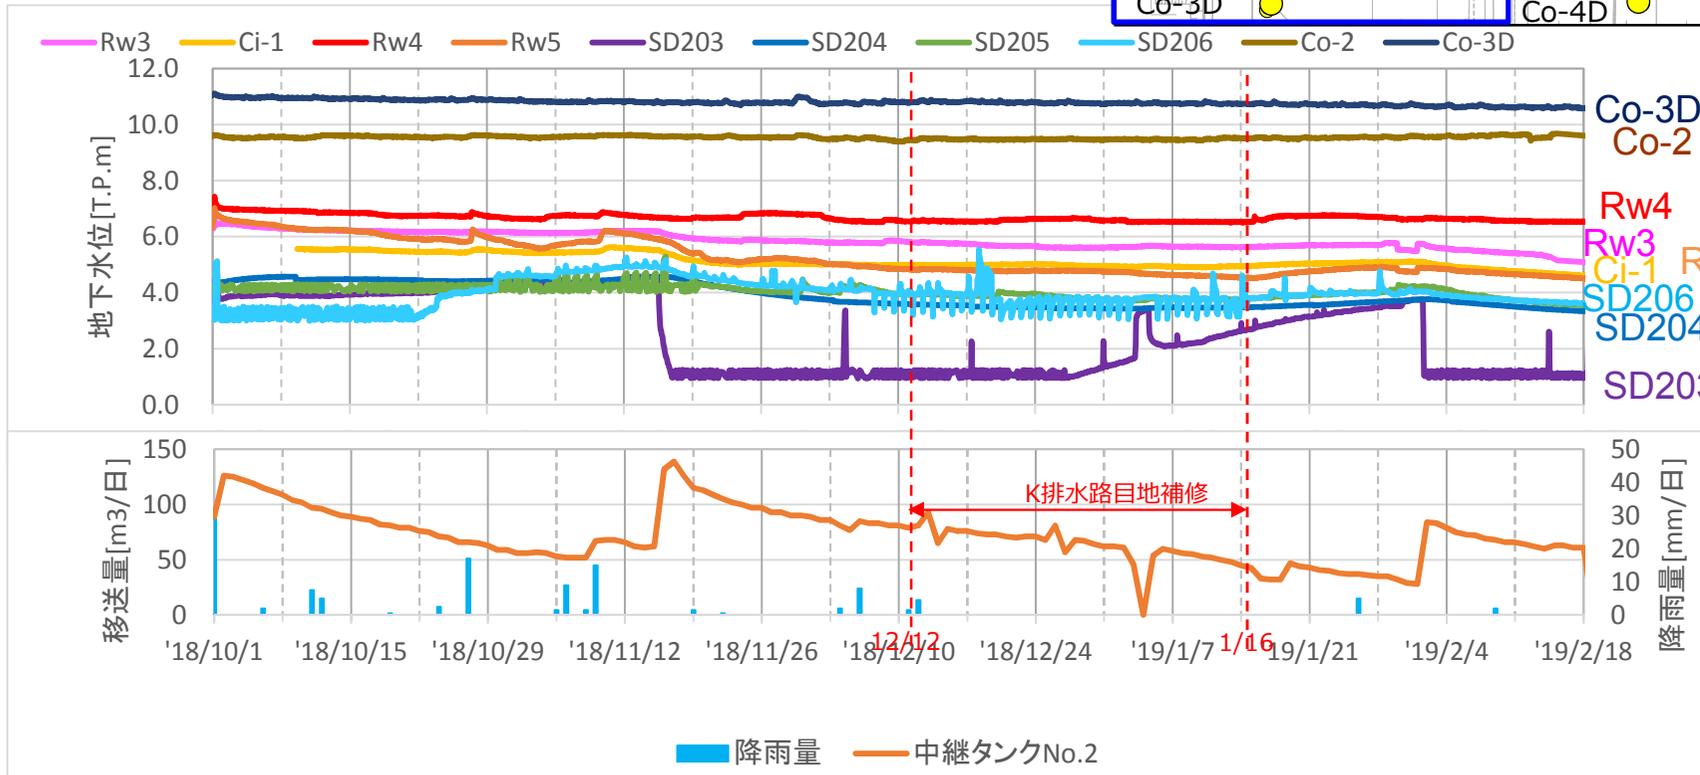
- 排気筒北側では、湯水期の影響もあり緩やかな低下傾向にある。2月中旬にSD203の清掃による一時的な変動が確認される。
- K排水路目地補修期間中前後において、地下水位が高い状況は変わっていない。

- K排水路の目地補修前後で、大きく地下水位が低下した事象は確認されなかったことから、補修箇所から地下水の供給があったとしても大きな量ではないと想定される。
- 今後、降雨時の地下水挙動を注視し、従来の挙動と比較していく。
- また、陸側遮水壁の山側の地下水位が依然として高い個所については、地下水の供給箇所に関して検討を継続していく。

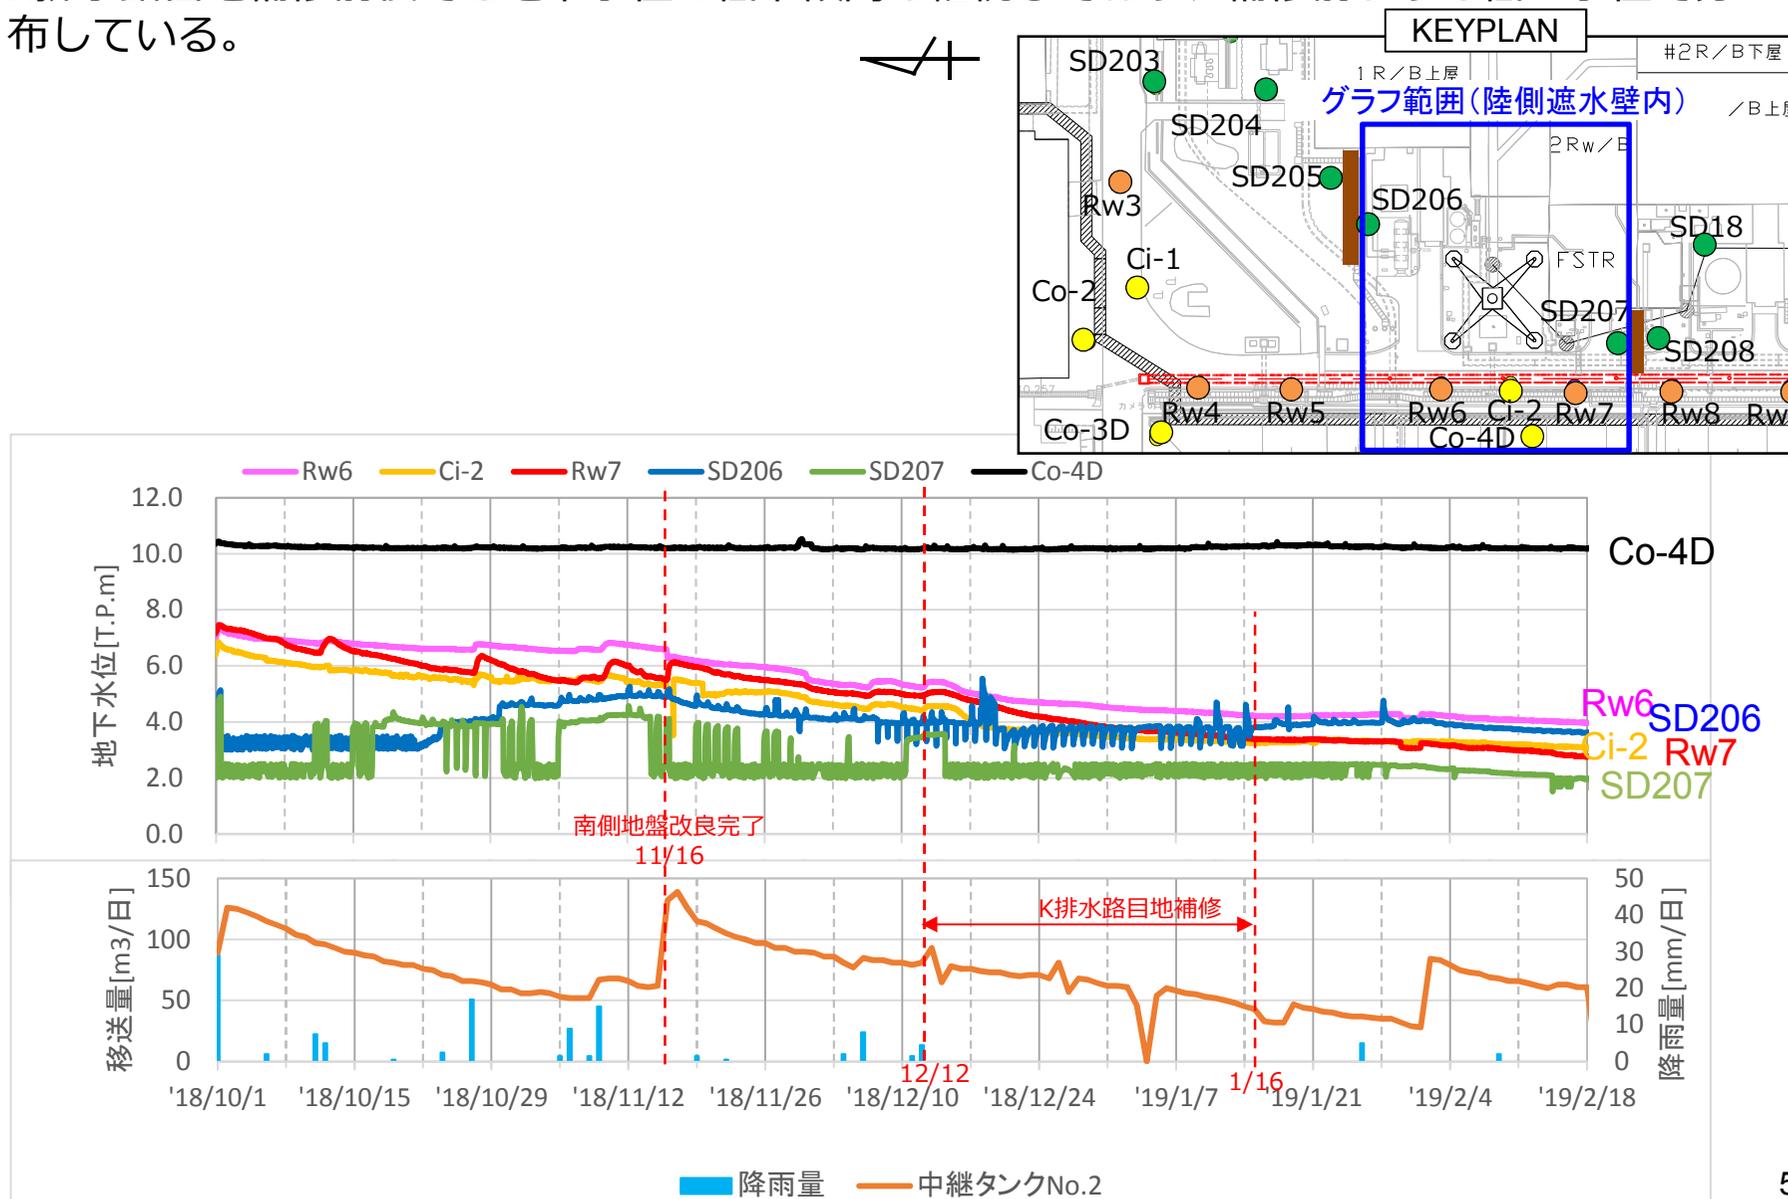
- 排気筒の西側でも、渇水期の影響もあり低下傾向にある。
- K排水路目地補修前後でも地下水位の低下傾向は継続しており、補修前よりも低い水位で分布している。

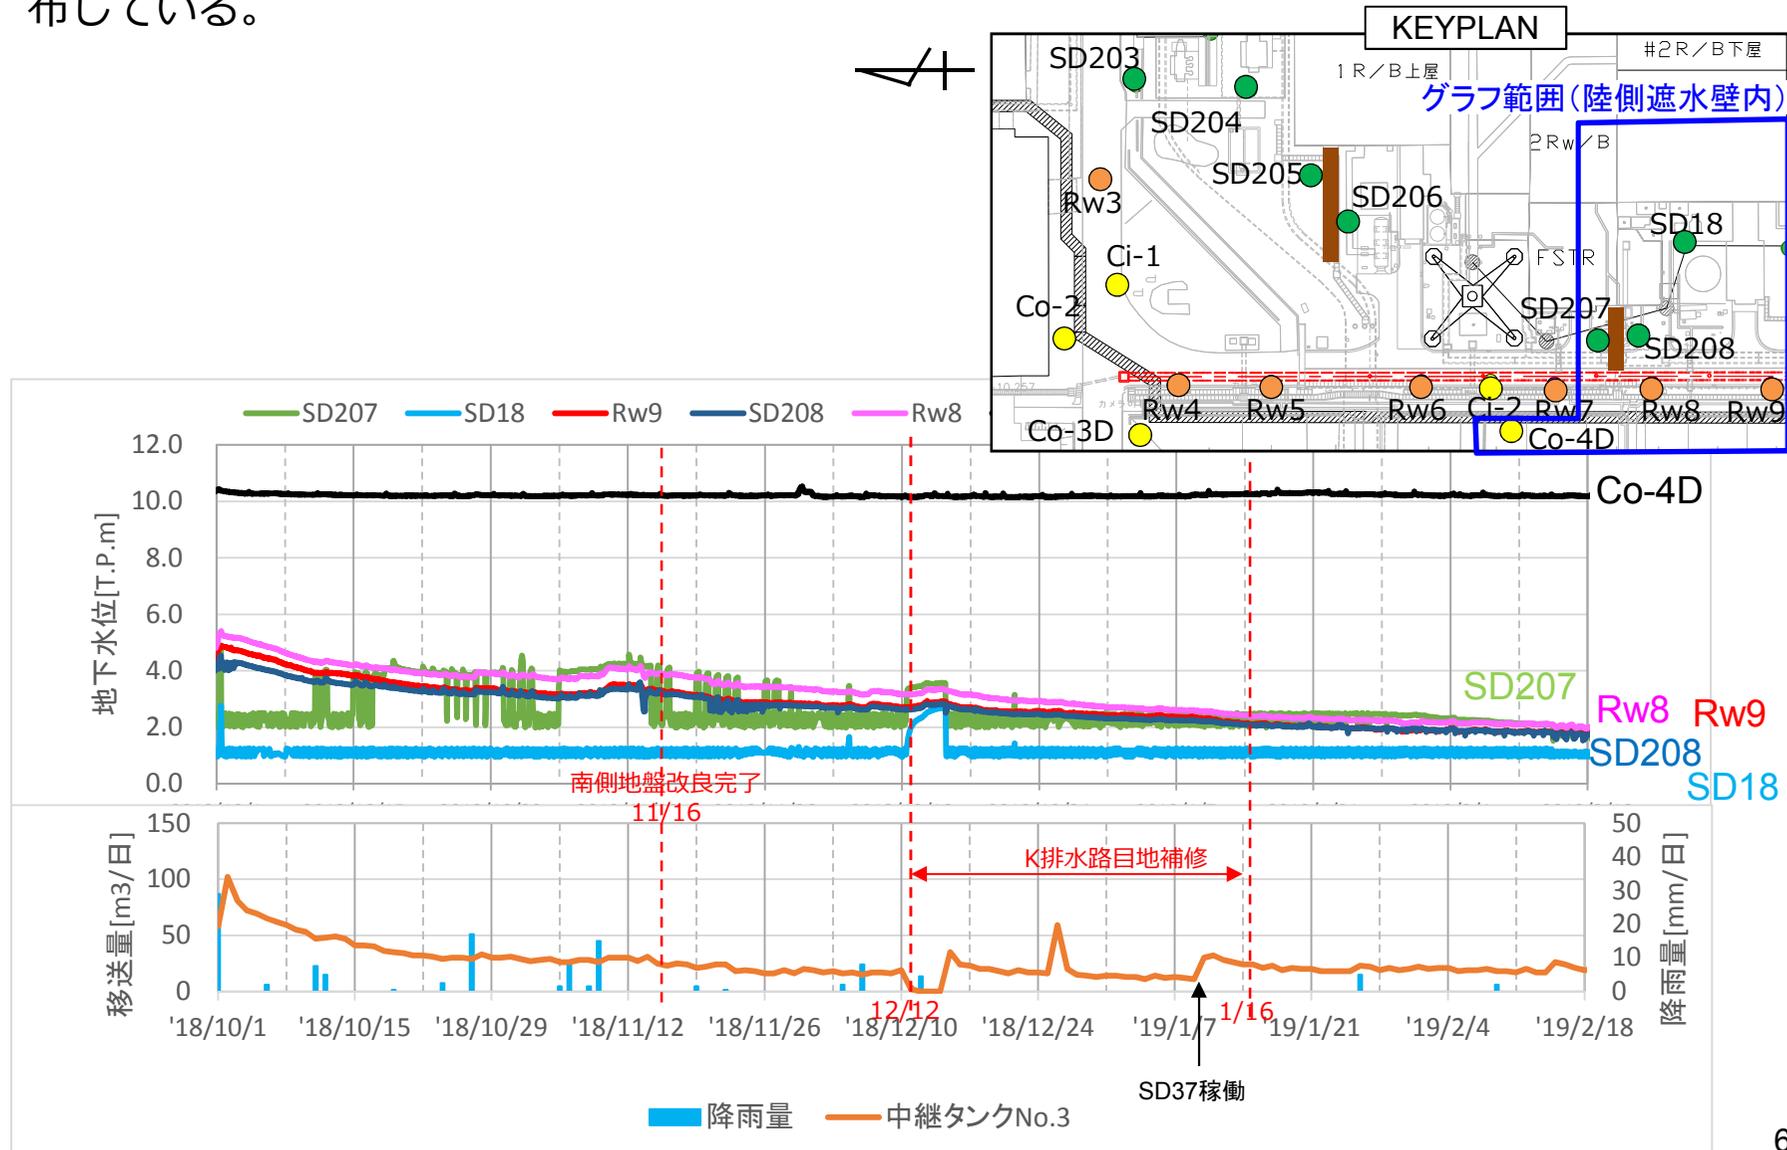
- 排気筒の南側でも、湯水期の影響もあり低下傾向にある。
- K排水路目地補修前後でも地下水位の低下傾向は継続しており、補修前よりも低い水位で分布している。

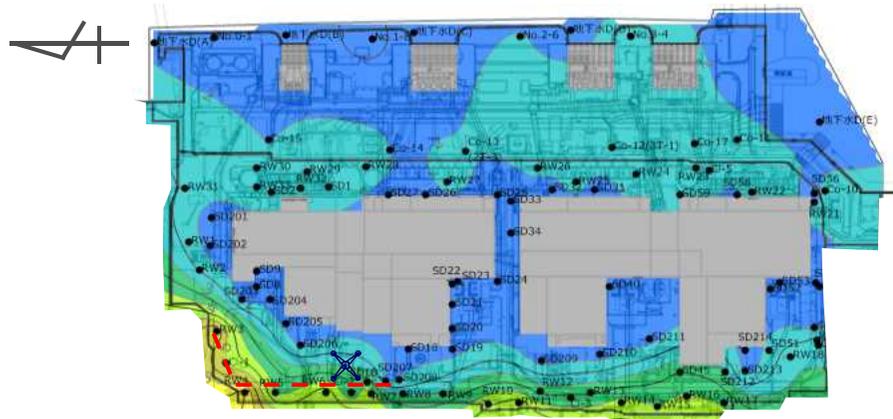
濃度上昇時の水位コンター（2017年度渇水期）

- 1/2号排気筒周辺においてH-3濃度が上昇した2018年1～3月の地下水位分布を解析により再現を試みた（解析条件は下記に示す）。
- 当該期間の実測水位によるコンター図（下図、左）と地下水浸透流解析により再現した水理場を元にしたコンター図（下図、中）と排気筒周辺の地下水位を比較した図を示す。
- 実測水位と解析結果のコンターと排気筒周辺の分布を比較したところ、計測している地下水位分布は概ね再現できていると評価した。
- よって、このモデルを用いて地盤改良前後のSD濃度の上昇について、物質移行の再現解析を実施する。

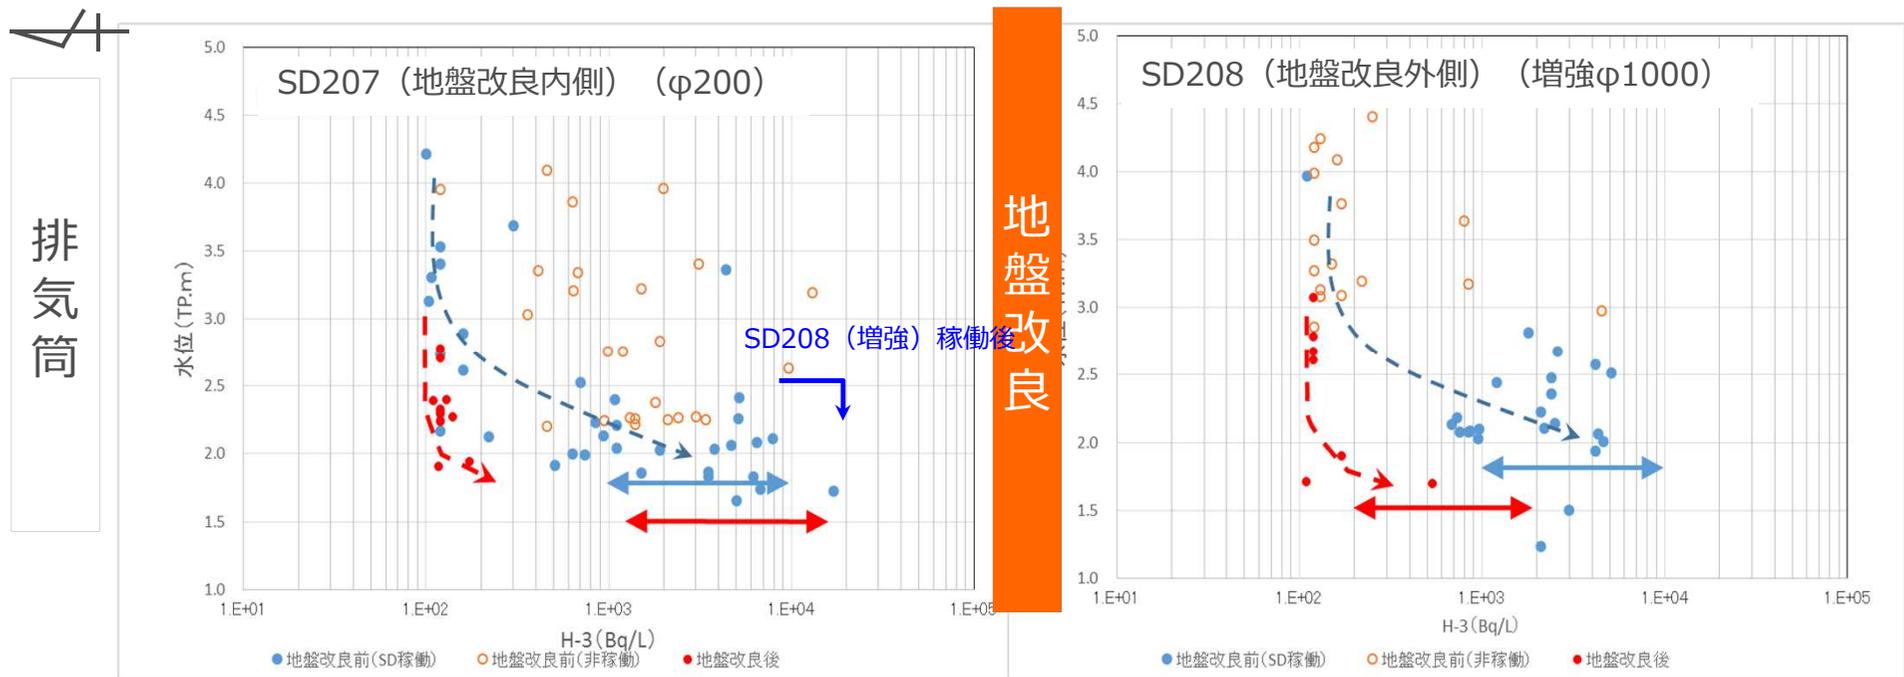
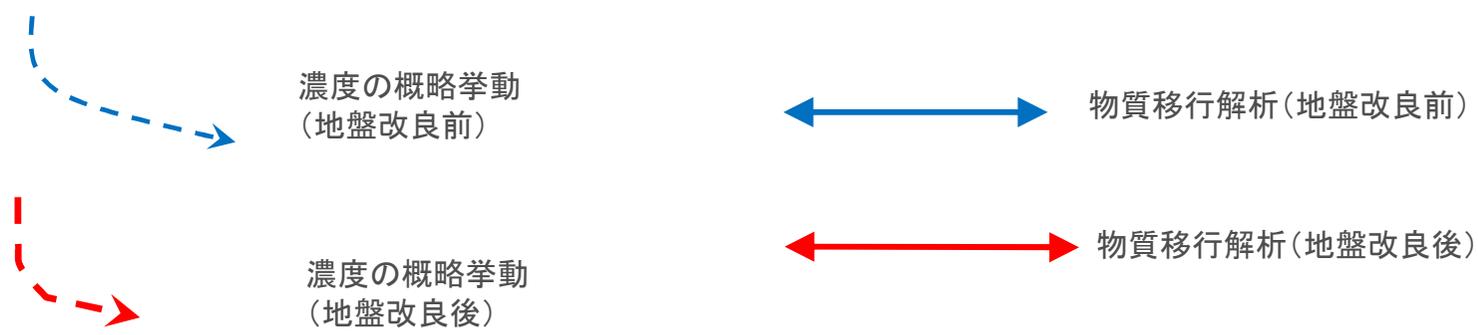
- 南側 (SD207、208) における、汲み上げ水位とH-3濃度の関係を下図に示す。
- 地盤改良前においては、T.P.+2.0m程度から濃度上昇が認められる。
- SD207,208において、TP2.0mより低い設定水位で汲み上げ始めたのは、2月中旬以降と現時点では、未だ短期間であるため、地下水位・濃度の監視を継続して、評価していく。

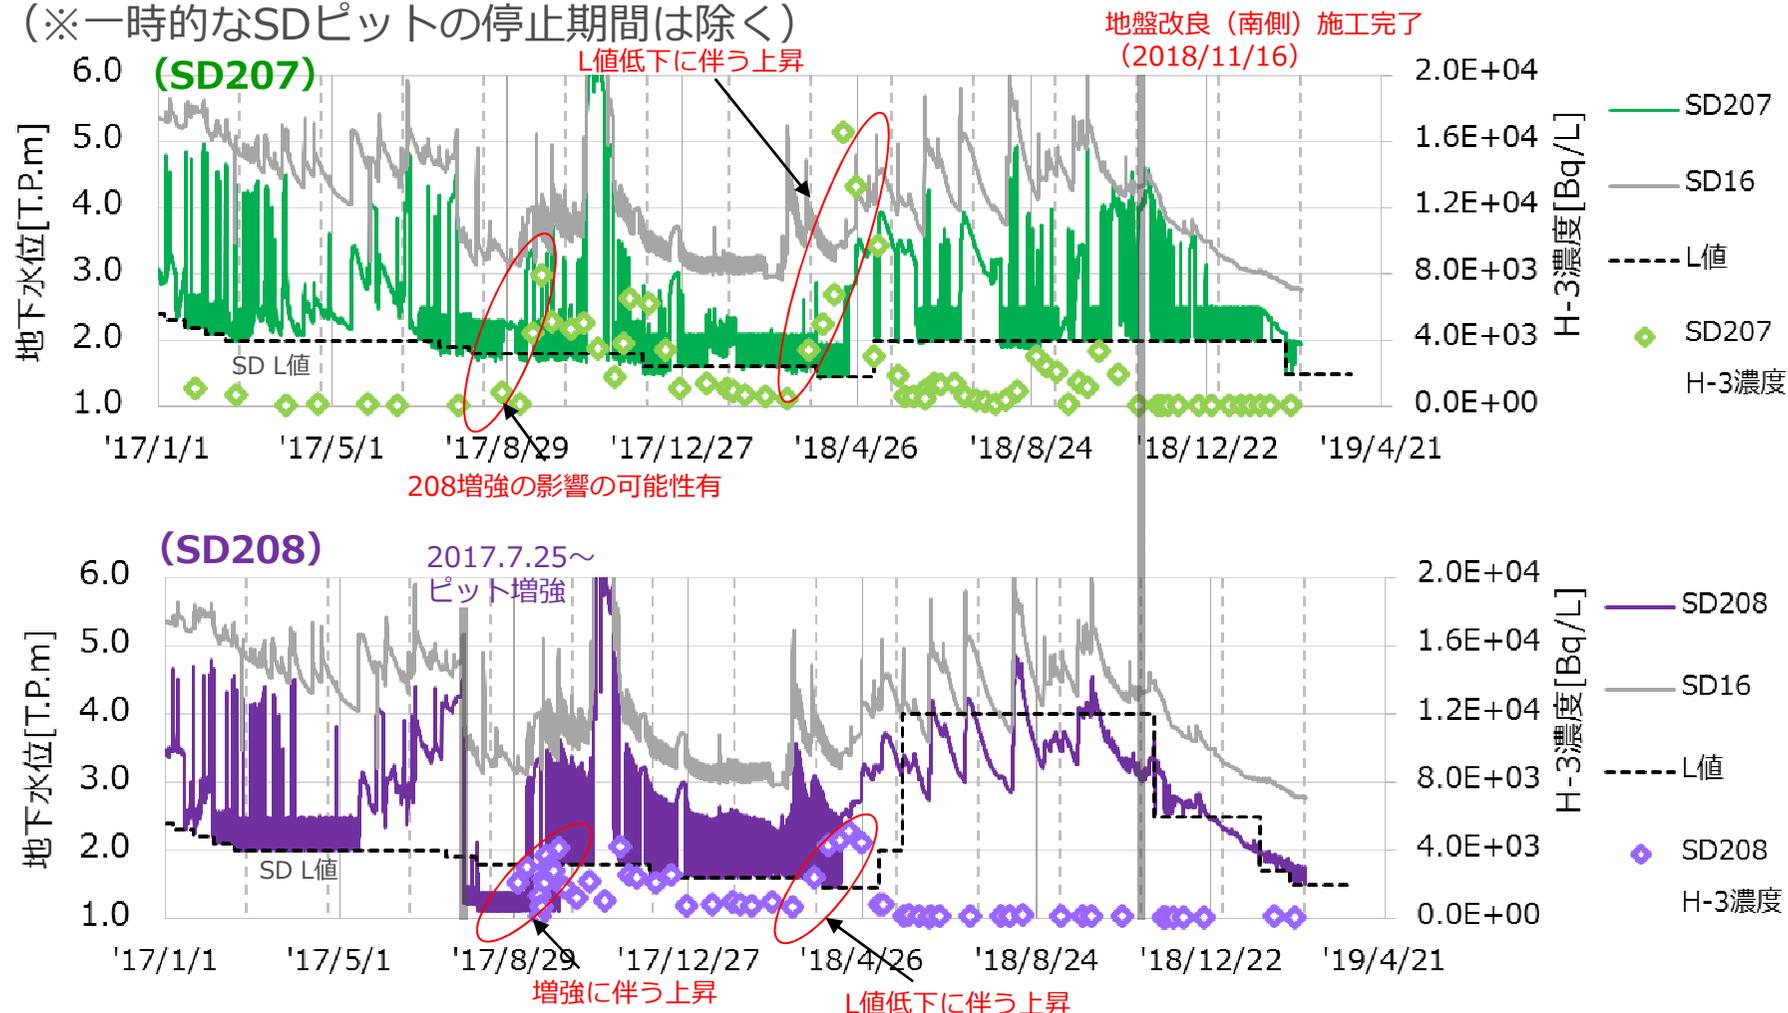
- 2017年1月以降のSD207、208のトリチウム濃度の推移を以下に示す。

- SD207 はL値が1.6m程度で稼働直後にH-3 濃度上昇 ( $1.0 \times 10^4$  Bq/L 以上) が計測され、SD208 は、増強稼働後 2 週間～ 1 か月程度でH-3 濃度上昇 ( $5.0 \times 10^3$  Bq/L以下) が計測された。
- 地盤改良 (南側) 完了後、SD207及び208のくみ上げを再開し、水質を確認しながら段階的に汲み上げの設定水位を低下させている。
