# 建屋滞留水処理の進捗状況について

2019年 3月18日

東京電力ホールディングス株式会社

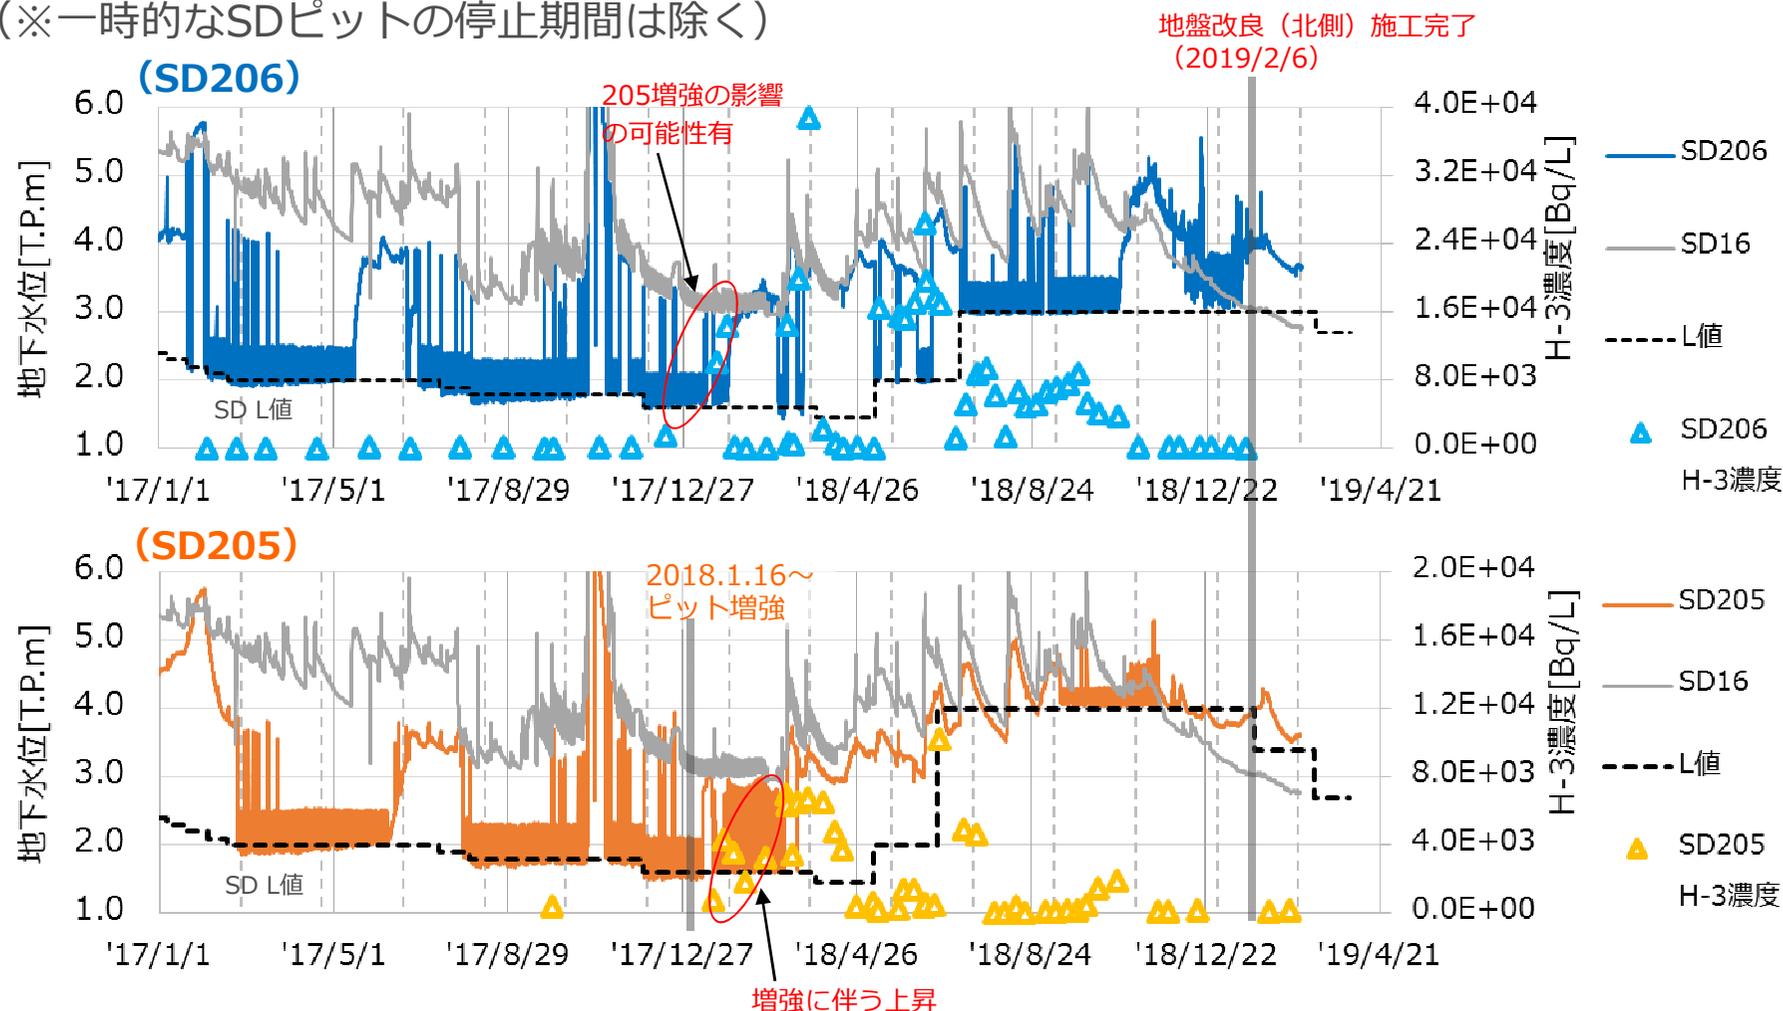
➤ 2017年1月以降のSD205、206のトリチウム濃度の推移を以下に示す。

- SD206 はSD205増強後2週間程度でH-3濃度上昇 ( $10^4$ Bq/Lオーダー以上) が計測され、SD205は、増強稼働後2週間程度でH-3濃度上昇 ( $1.0 \times 10^4$ Bq/L以下) が計測された。
- 地盤改良(北側)が完了したため、汲み上げを再開し、水質を確認しながら、順次設定水位を下げていく予定。

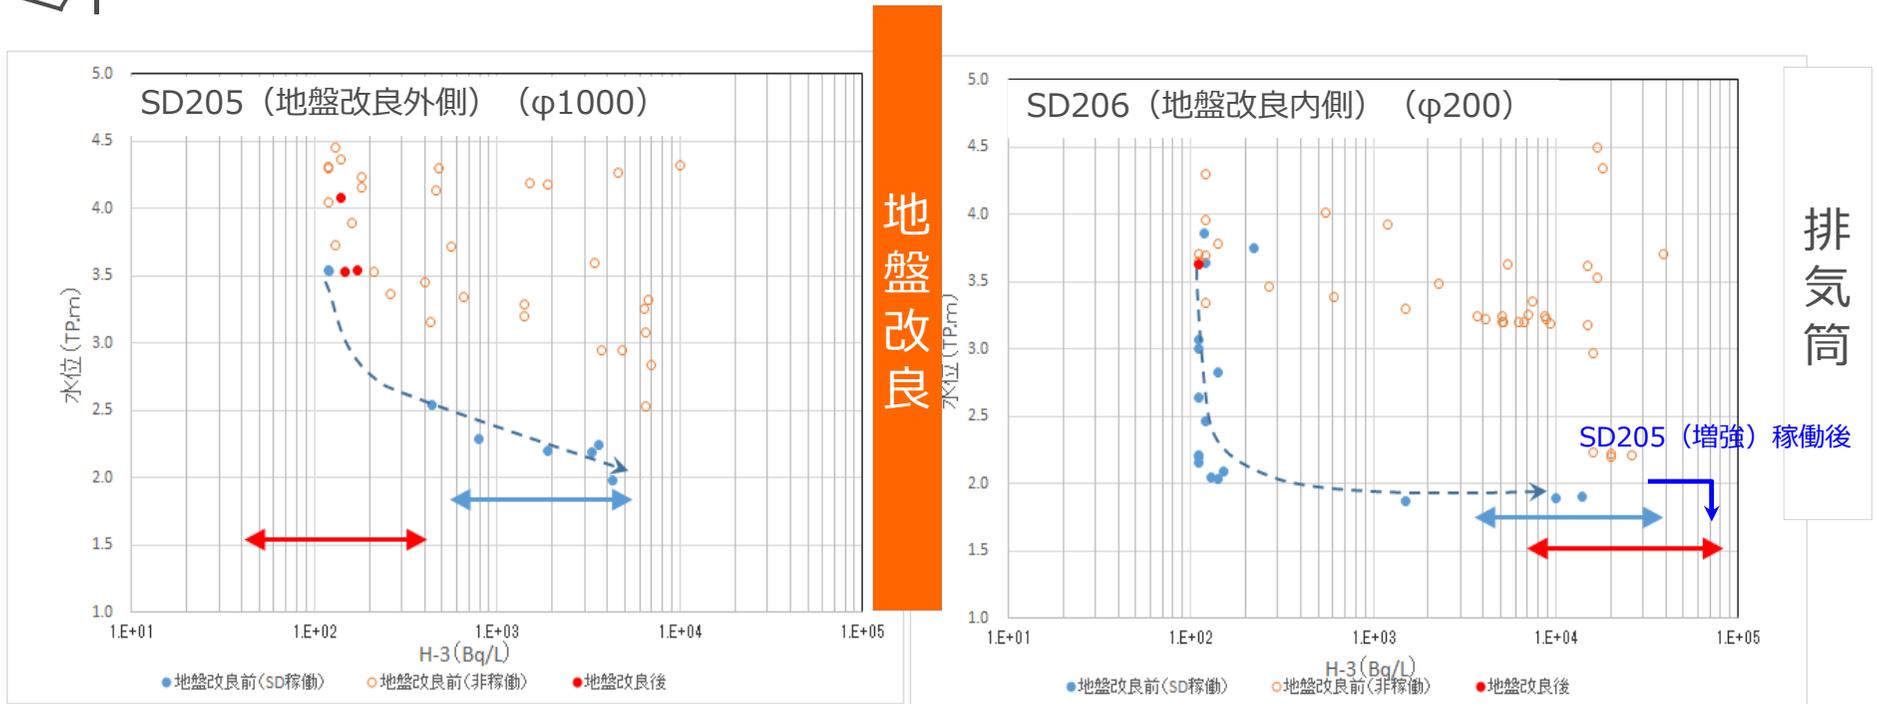
- 北側（SD205、206）における、汲み上げ水位とH-3濃度の関係を下図に示す。
- 地盤改良前においては、T.P.+2.0m程度から濃度上昇が認められる。
- 工事が完了したことから、3月上旬から汲み上げを再開しているため、地下水位・濃度の監視を継続して、評価していく。

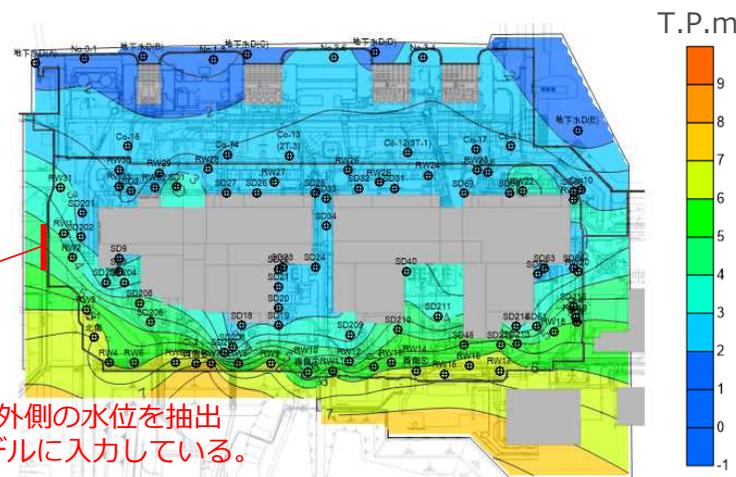
実測水位から作成した水位コンター※

- 陸側遮水壁外側の境界条件は、遮水壁外側に設置している観測井実測水位から作成した水位コンターを用いて、陸側遮水壁から1.5m外側に離れた節点における水位を求め静水圧境界とした。

陸側遮水壁から1.5m外側の水位を抽出し境界条件としてモデルに入力している。

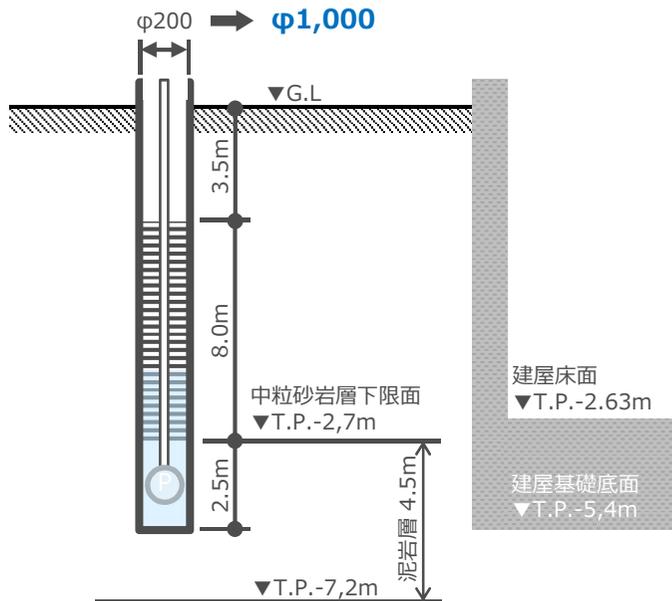
(ピット構造)

項目	仕様・性能	
	増強ピット	新設ピット
ピット口径	φ1,000	φ200
材質	ステンレス管	ステンレス管
ピット深さ	T.P.-5,5m※	T.P.-5,5m※
スクリーン層	T.P.-3.0m~5.0m※	T.P.-3.0m~5.0m※
ポンプ能力	30L/min	30L/min
配管径	40A	40A

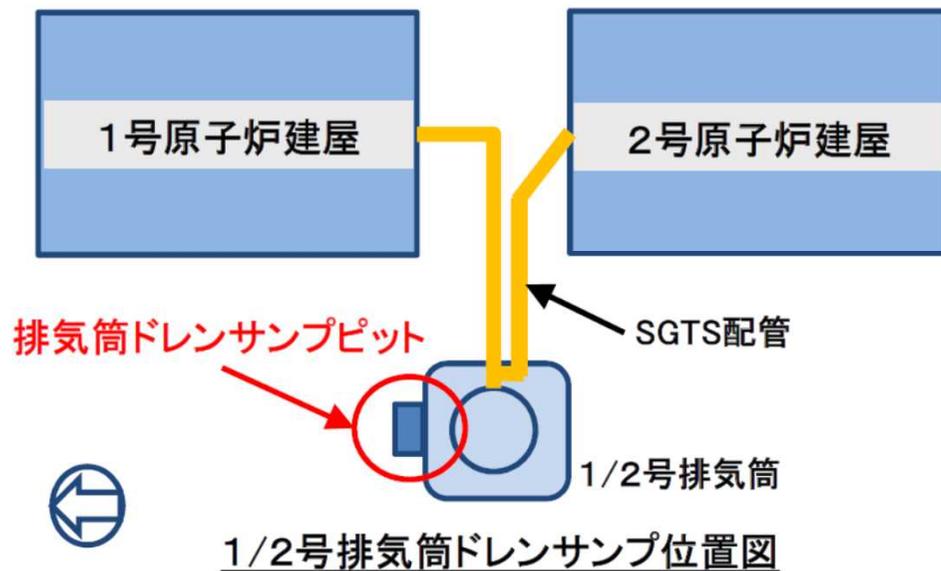
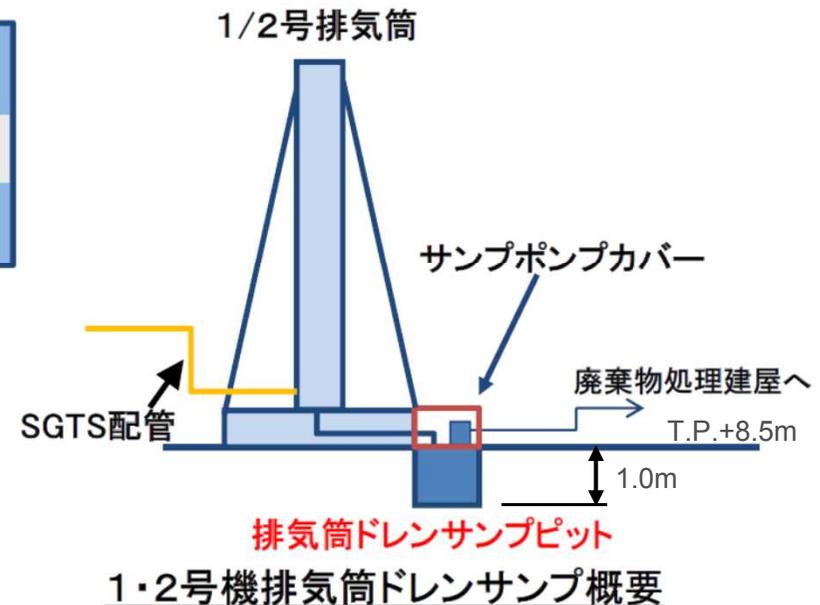
- 1 / 2号排気筒の筒身に接続する排気筒ドレン配管およびSGTS配管において高線量箇所（～10Sv/h）が確認された。
- 排気筒内の雨水が、事故時のベント操作に起因する筒身内線源と共に排気筒ドレンサンプルピットに流入し、ピットより溢れ周辺地盤に流出して汚染を拡大する可能性が考えられた。
- 以上より1/2号排気筒ドレンサンプルピットに流入する雨水についてピットから溢れない対策を実施している。
