# 雨水流入対策の進捗状況について

2019年 4月15日

東京電力ホールディングス株式会社

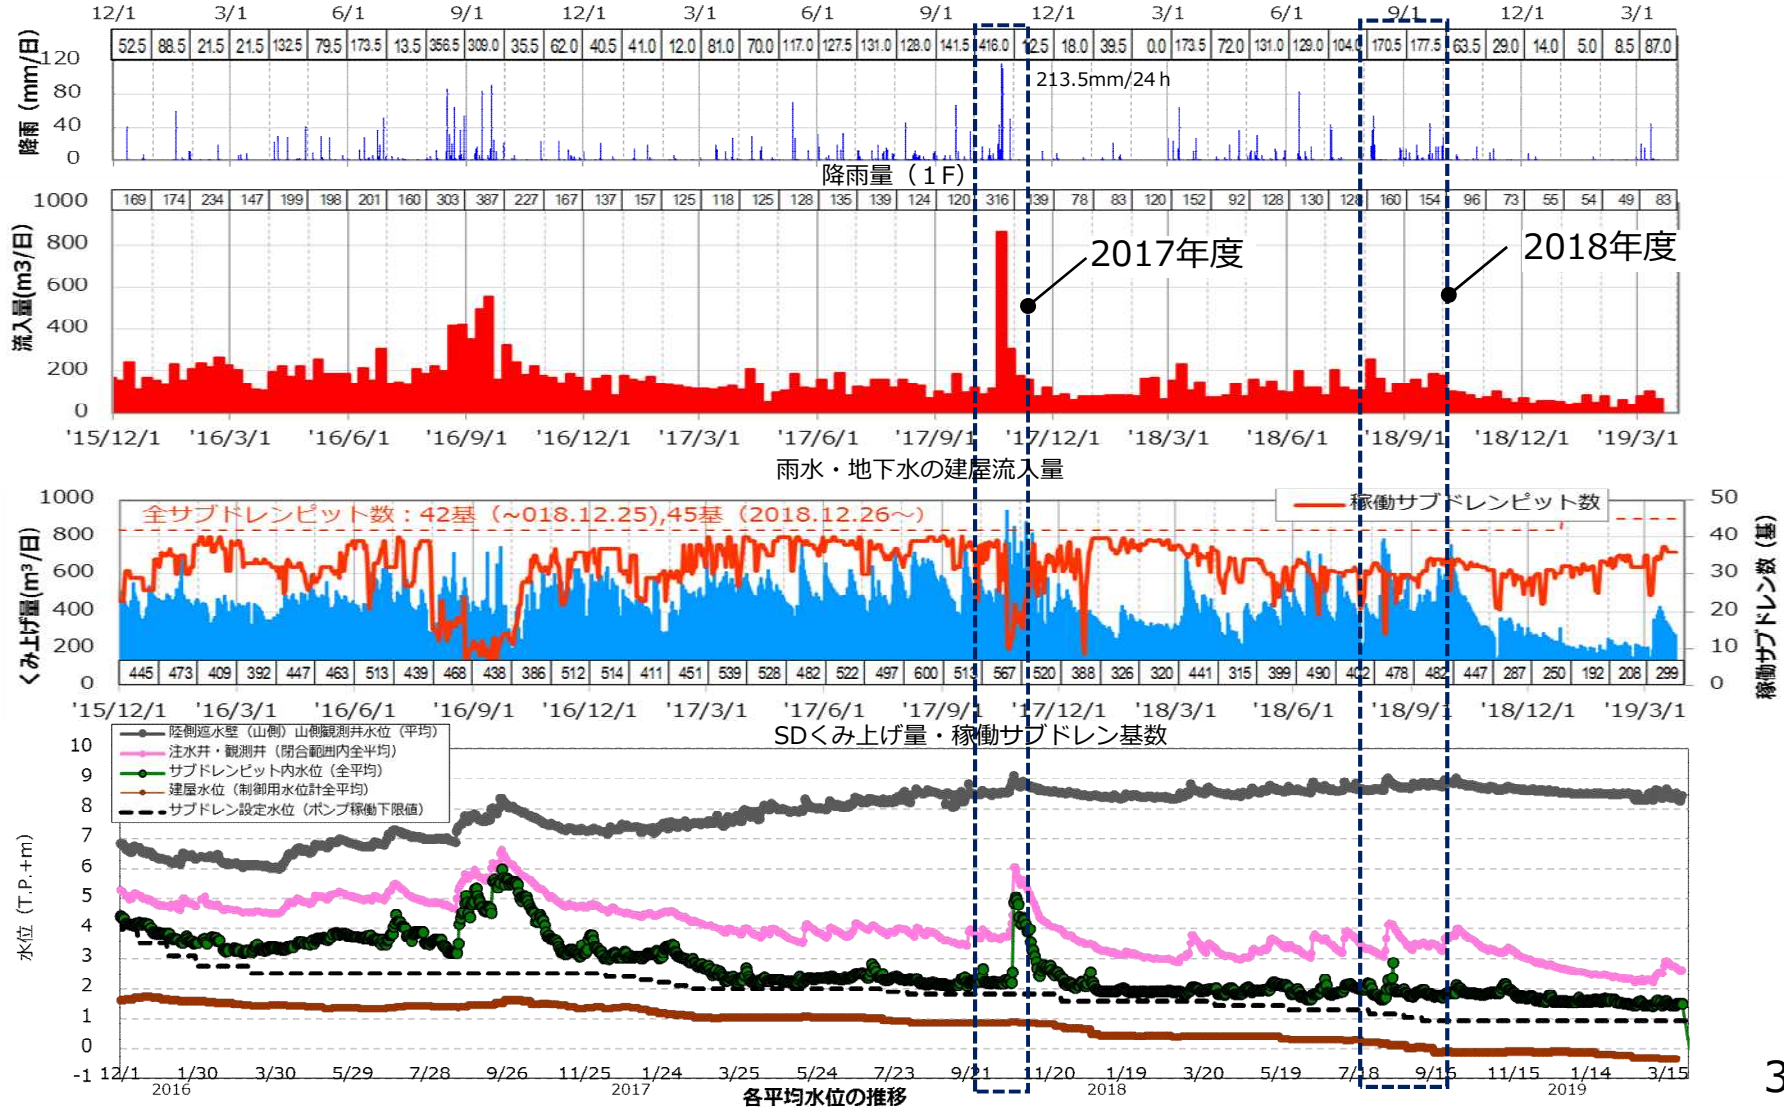
# 補足1： 建屋流入量等の状況

- 2017年度の台風時はサブドレン処理能力が約900m<sup>3</sup>/日であったため、2.5m盤くみ上げを優先した分、サブドレンの稼働抑制を行い地下水位が上昇した。その結果、トレンチを介した雨水流入と相まって建屋流入量が大きく増加した。
- 2018年度はサブドレン処理能力が1,500m<sup>3</sup>/日に強化された。2017年度ほどの降雨がなかったこともあり稼働抑制は発生せず、台風時期の建屋流入の大幅な増加は発生しなかった。

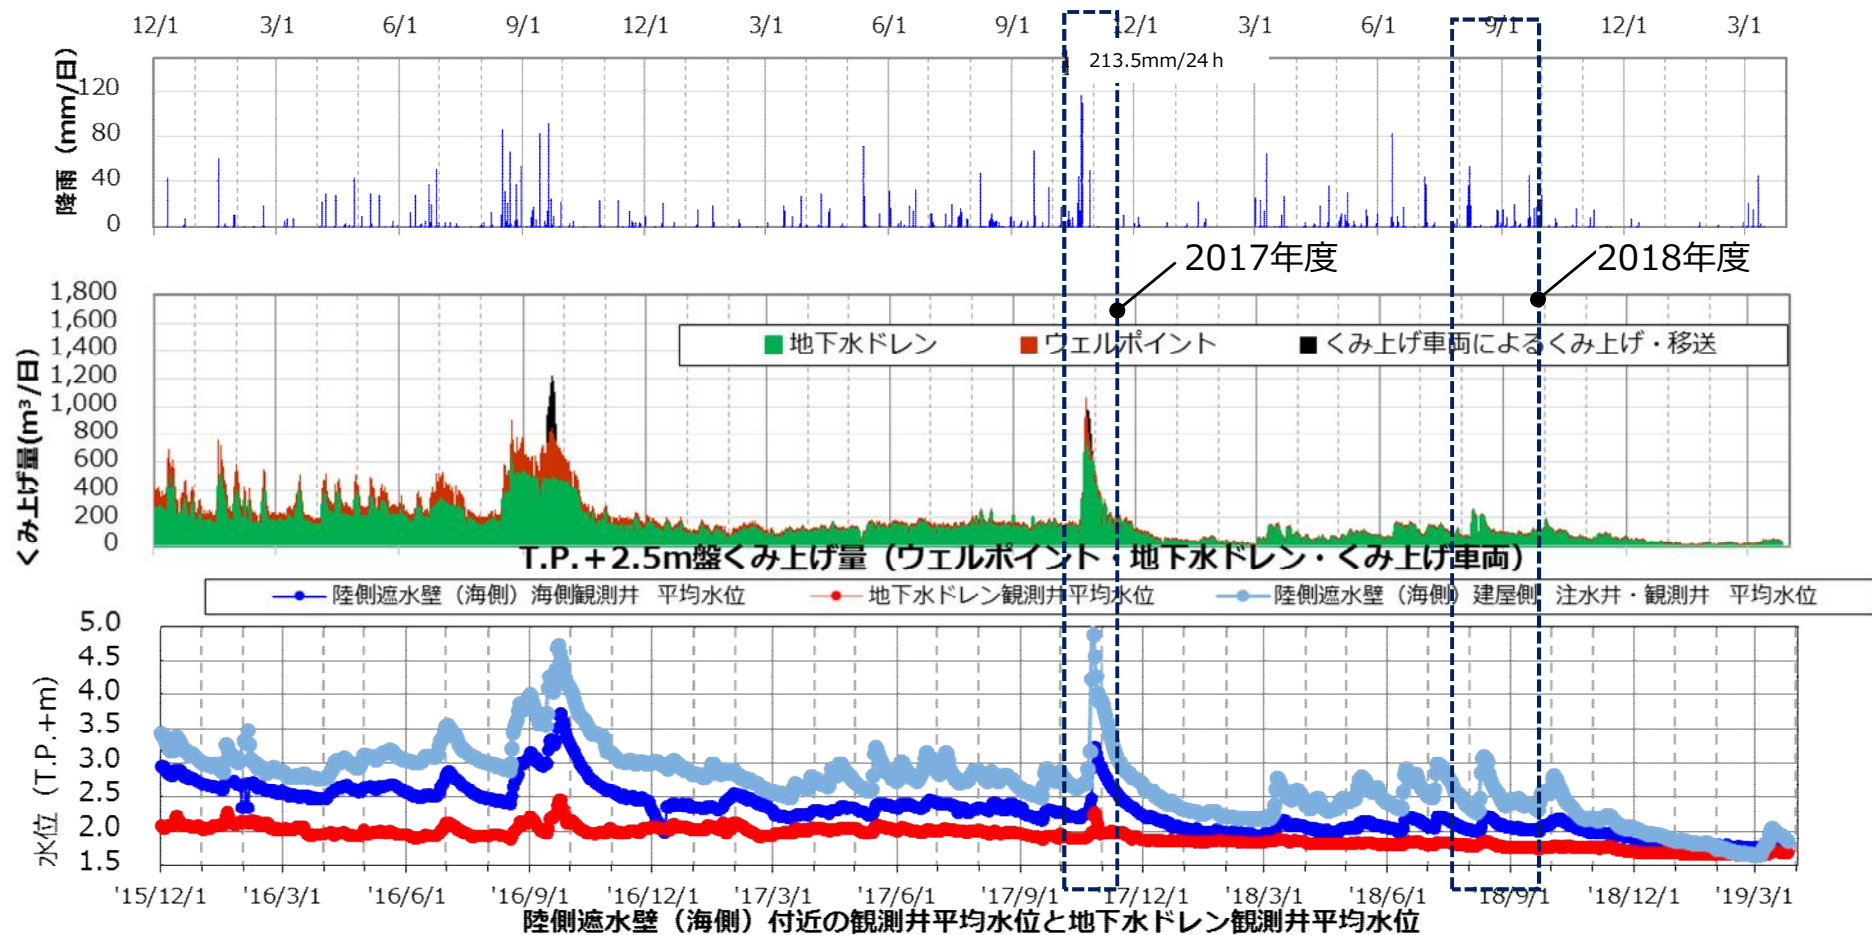
## 補足2： 2.5m盤くみ上げ量の状況

- 2017年度の台風時は降雨に加えてサブドレン稼働抑制もあり、2.5m盤が水位上昇した。その結果、連続した台風に備えてくみ上げ車両等による応急対応を含む大幅なくみ上げ量の増加（建屋への移送量も同様に増加）が発生した。
- 2018年度はフェーシング等が進捗し、2017年度ほどの降雨がなかったこともあり、くみ上げ量の増加が緩和された。また、2.5m盤水位を段階的に下げてきており（2019年3月時点で2017年度比▲200mm程度）、水位上昇に備えたバッファをさらに確保できている。

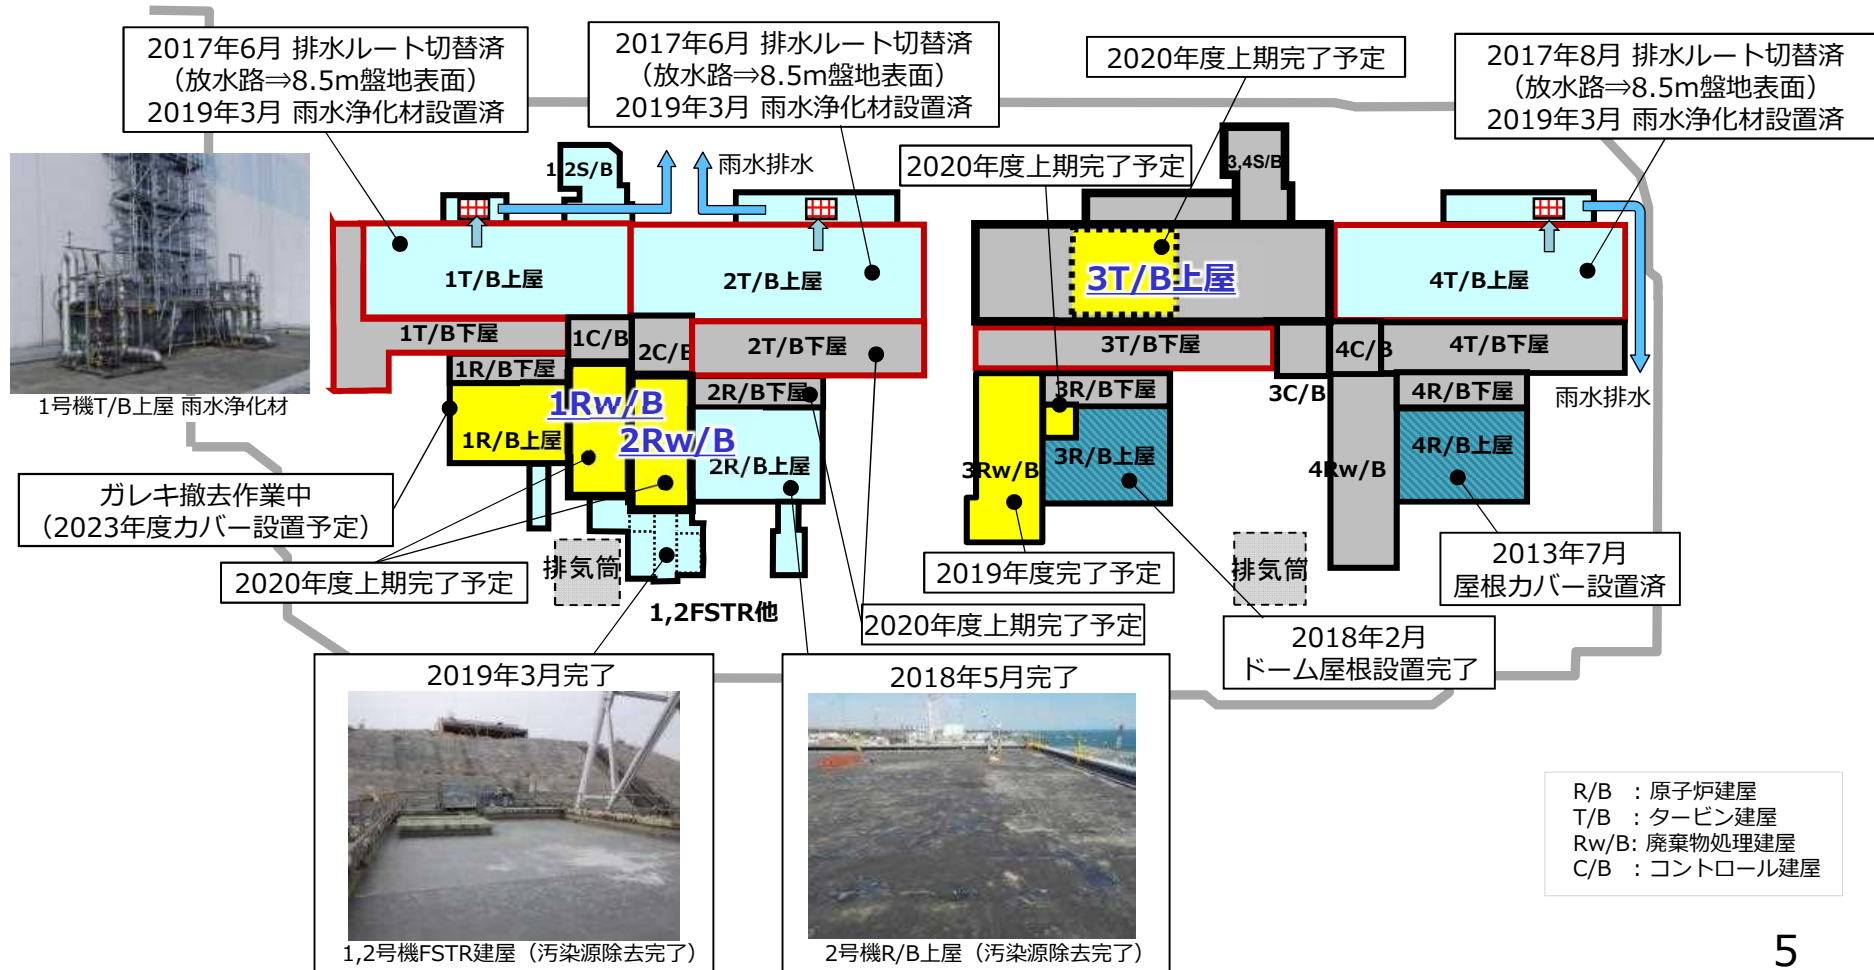
# 屋根雨水対策（全体）

- 2号機原子炉建屋上屋(2R/B上屋) : 汚染源除去完了 (2018年5月)
- 1,2,3号機タービン建屋下屋(1,2,3T/B下屋) : 雨水浄化材設置完了 (2018年9月)
- 3号機タービン建屋上屋(3T/B上屋) : 雨水対策ヤード整備開始 (2018年11月～)
- 1,2,4号機タービン建屋上屋(1,2,4T/B上屋) : 雨水浄化材設置完了 (2019年3月)
- 1,2号機FSTR建屋 : 汚染源除去完了 (2019年3月)

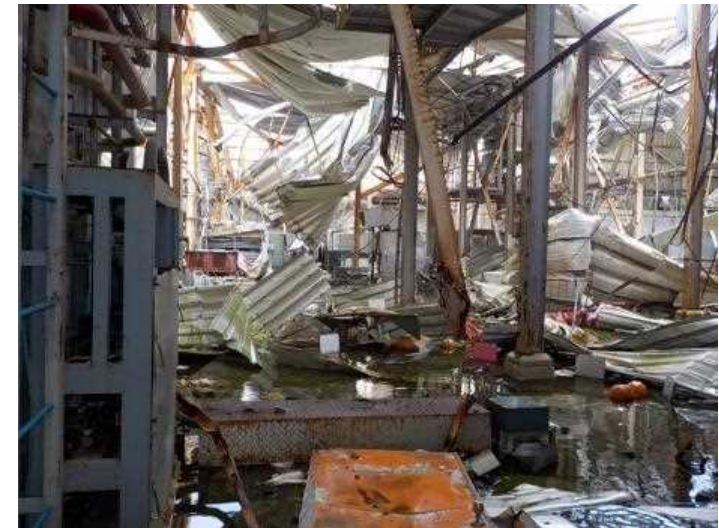
1Rw/B 2階の状況

- 1,2Rw/Bは四方を建屋・排気筒に囲まれており、上部を主排気ダクト・SGTS配管が通っている。
- 1,2Rw/Bは2階の既存鉄骨屋根が大きく損傷している。  
⇒ 雨水は2階の床ドレンや床開口等から地下階に流下し、建屋滞留水となっていると推定。
- 2階は高線量であり、屋根材等の落下の危険もあるため、有人作業は困難な状況。

2階 雰囲気線量  
0.8~10mSv/h

全体写真 東側(2T/B屋上)より撮影 2018年7月

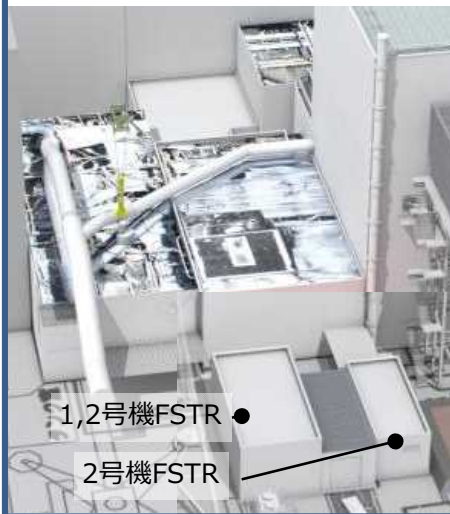
### Step1 :

- 1,2号機FSTR他屋根面对策（汚染源除去）
  - アクセス通路整備
- 2019年3月完了

1,2号機FSTR他屋根面对策  
作業用構台設置

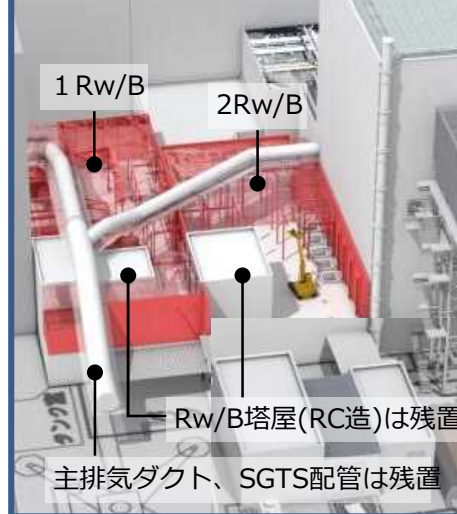
### Step2 :

1,2Rw/B上部解体  
（外装・屋根・鉄骨柱等）

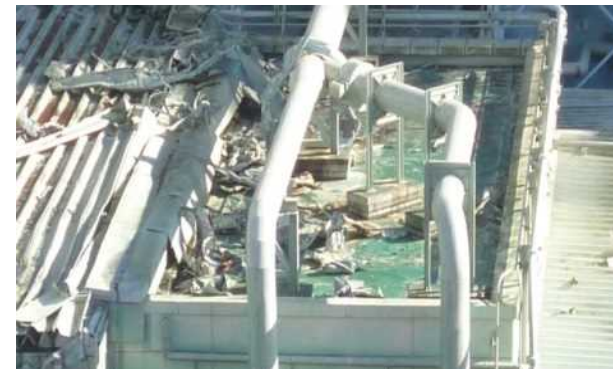
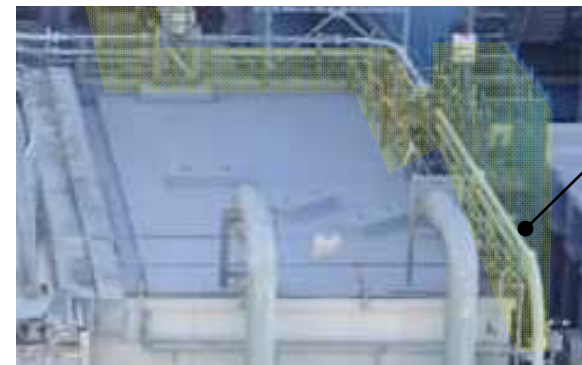
2号機FSTR建屋 対策前

2号機FSTR建屋 対策後

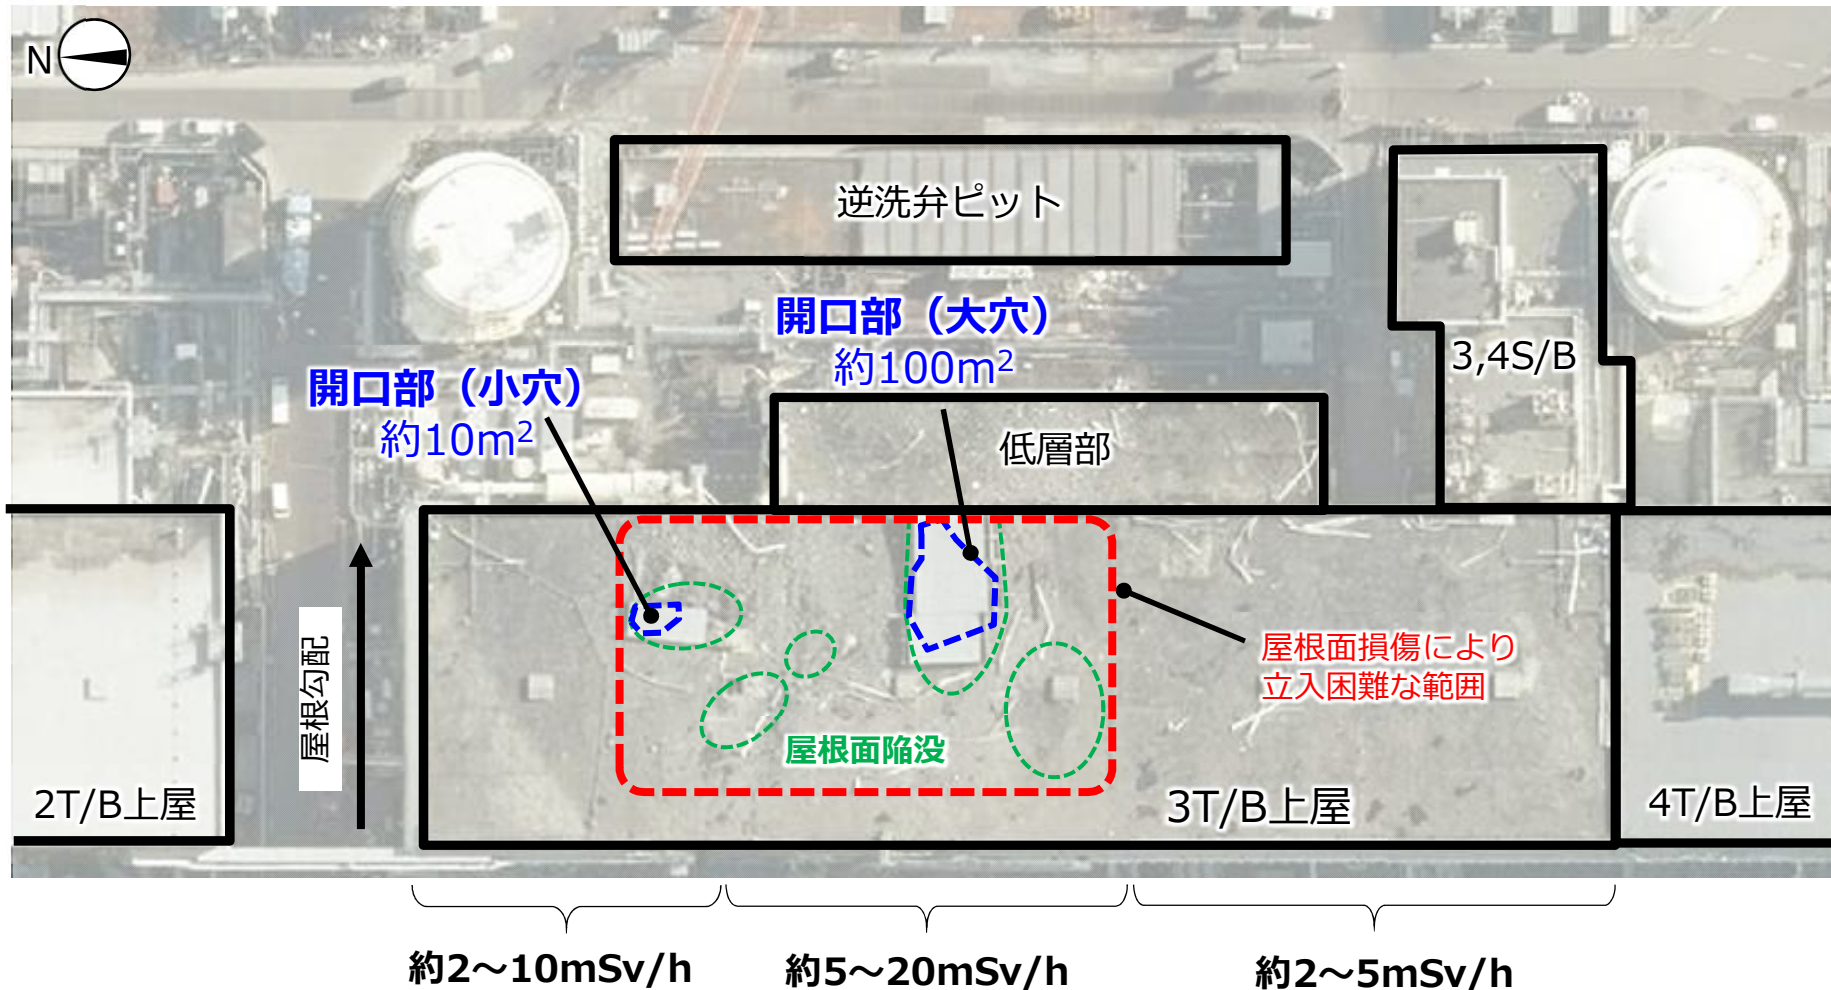
- 屋根に大小2箇所の穴が空いており、周辺および水上側の雨水が流入していると推定。
- ガレキ堆積により全体的に高線量，中央部はスラブ陥没により積載・立入が困難。

撮影: 2019年1月

**①クレーンヤード整備**  
・大型クレーンが寄りつけるように逆洗弁ピット覆工，路盤補強によりヤードを拡張

**②ガレキ撤去**  
・大型クレーンを用いて遠隔でガレキ、ルーフブロック、敷き砂等を撤去し，線量を低減、雨水濃度低減

**③雨水カバー設置**  
・屋根損傷部からの雨水の直接流入を防止。

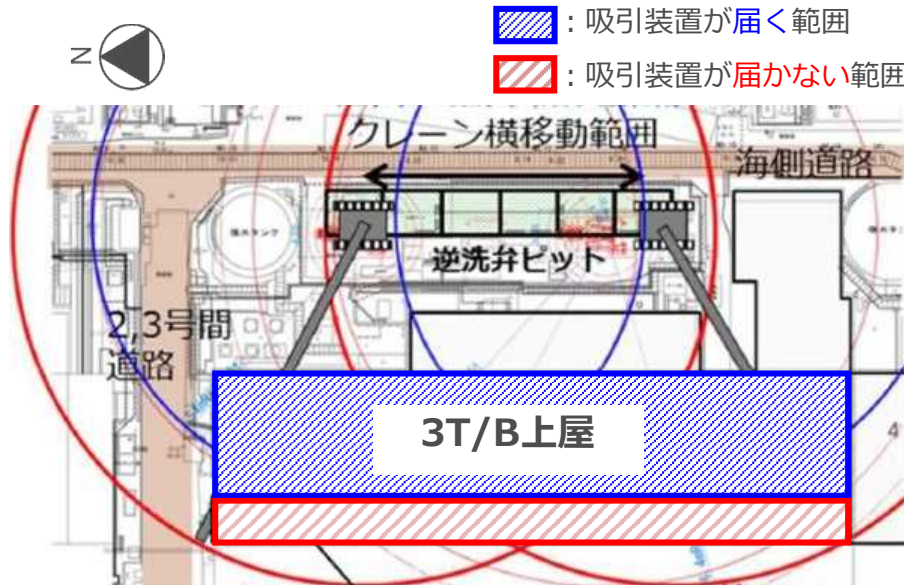
- 大型クレーン（遠隔操作）で吸引装置(遠隔操作)を吊り、ルーフブロック、小型ガレキ等を吸引する。
- 吸引装置が届かない範囲は、小型無人重機(遠隔操作)で撤去する。

吸引装置

小型無人重機

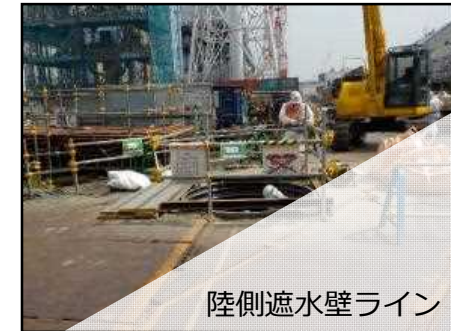
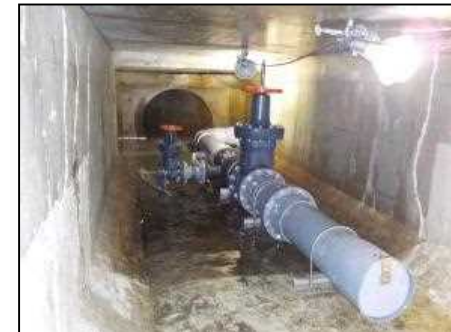
# (参考1) K排水路から建屋への雨水流入対策 (1号機西側 排水管)

- 1号機西側 排水管へのK排水路からの逆流を防止するため、逆止弁を設けたPE管を排水管の内部に設置し、その外側を充填する工事を実施。(2018年6月22日対策完了)

写真① 掘削箇所 (北側から撮影)

写真② 完了状況

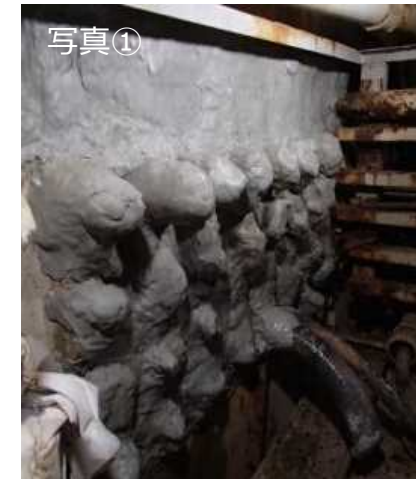
1号機共通配管トレンチ貫通箇所 止水状況

- 1/2号機東側に位置するトレンチのうち、1号機共通配管トレンチ内の建屋貫通箇所、2号機取水電源ケーブルトレンチ内の建屋貫通箇所について、止水・充填等を実施。
- 2018年7月13日に着手し、同8月6日に2号機取水電源ケーブルトレンチのマンホール開口部まで充填が完了。また、1号機共通配管トレンチ内の貫通箇所の止水は同9月21日完了。

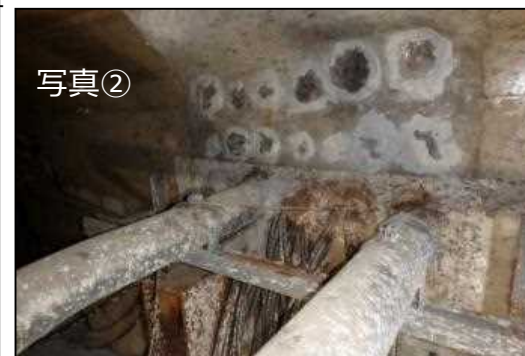
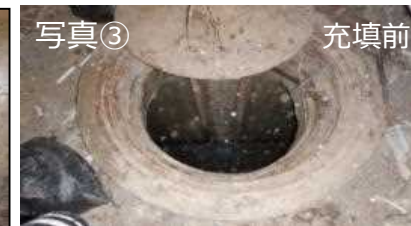
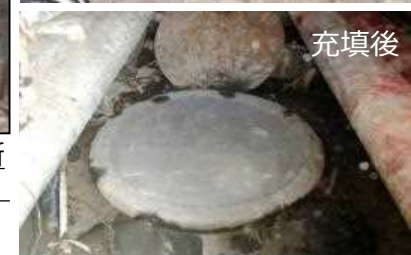
【建屋貫通箇所断面図；2号機取水電源ケーブルトレンチ】

2号機取水電源ケーブルトレンチ貫通箇所 止水状況 (写真②), 充填状況 (写真③)

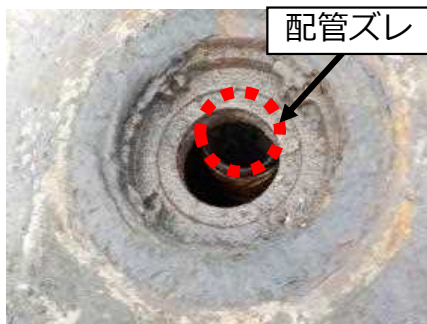
②ルーフドレン改修着手前

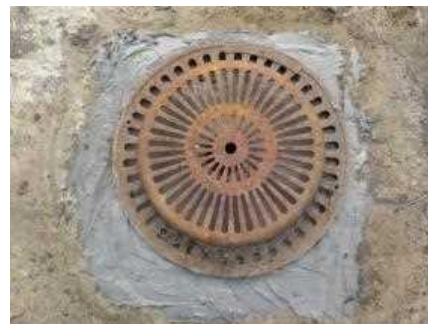
②ルーフドレン改修完了

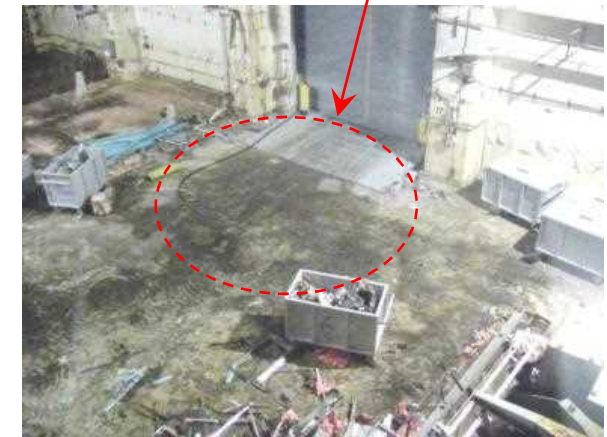
※濡れている箇所は、オペフロ調査時に飛散抑制対策として実施した散水跡

散水跡 (雨漏れではない)

対策後 オペフロ状況

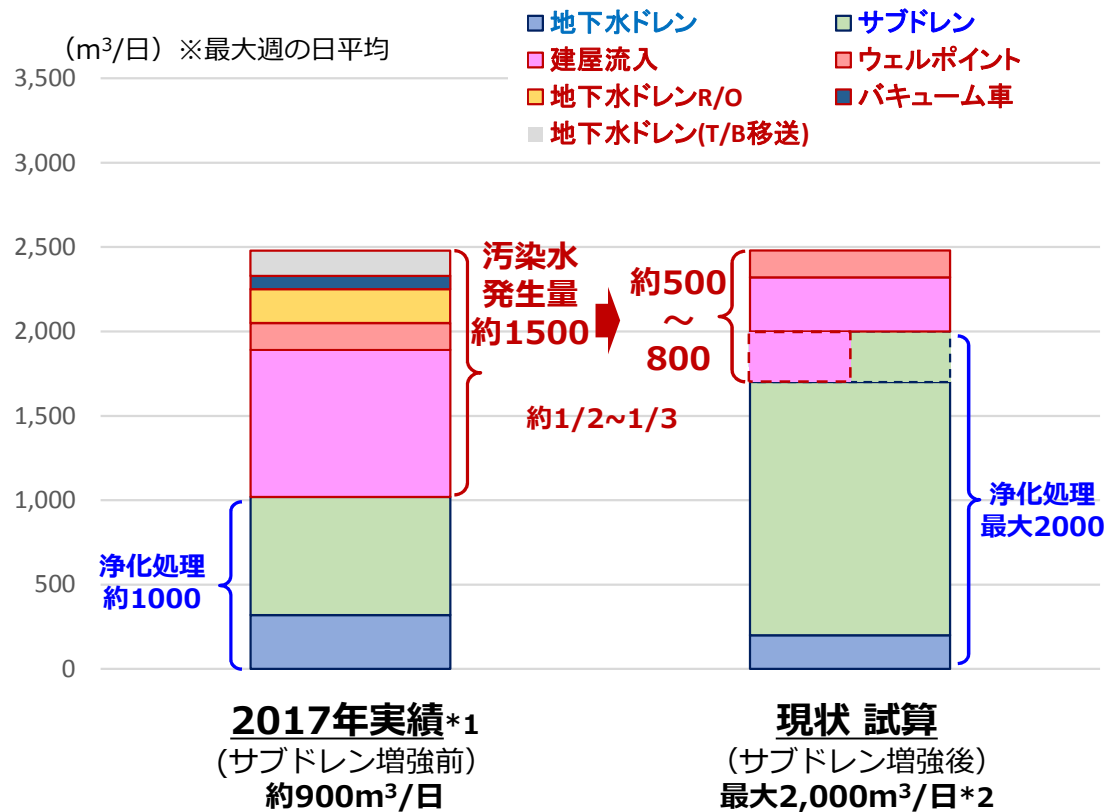
## (参考5) サブドレン処理能力向上の効果試算

- 2017年度の大雨時の実績（建屋流入量、各くみ上げ量）を基に、サブドレン処理能力が向上した現状において同程度の降雨が発生したと仮定して効果を試算した。
- サブドレンくみ上げ量の増加により、建屋流入量や2.5m盤からの建屋移送量の低減効果が見込まれ、2017年度の実績と比較して同程度の降雨に対して汚染水発生量は約1/2～1/3に抑制される。

\*1 ・各数値は最大週(10/23~29)の日平均  
 ・降雨：10/19-23の連続降雨で307mm

\*2 1週間弱は2000m<sup>3</sup>/日を継続可。  
 これまでの実績から降雨後は1週間で  
 汲み上げ量はピーク時の半分程度と  
 なるため、ピークへ対応可能。
