# 地震・津波対策の進捗状況

2019年12月16日

東京電力ホールディングス株式会社

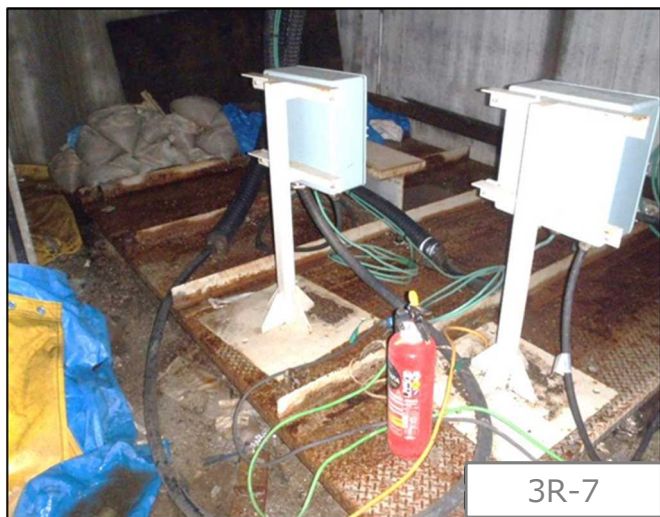
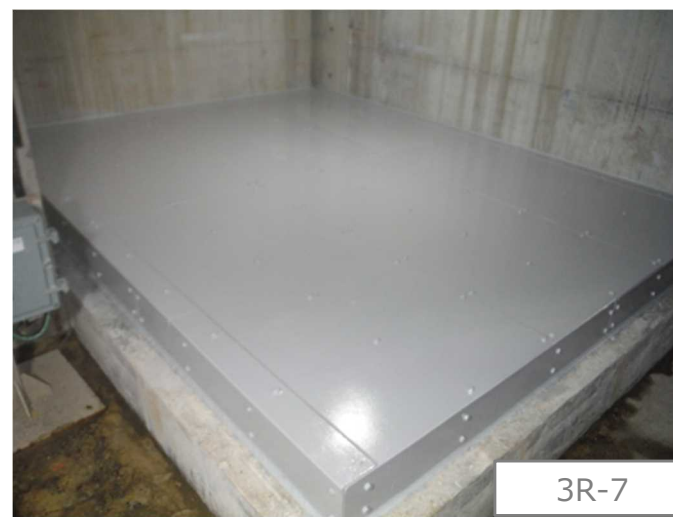
### ■ 区分③ 外部ハッチ：鋼板蓋を設置し閉止（3号機R/B）

対策前

対策後

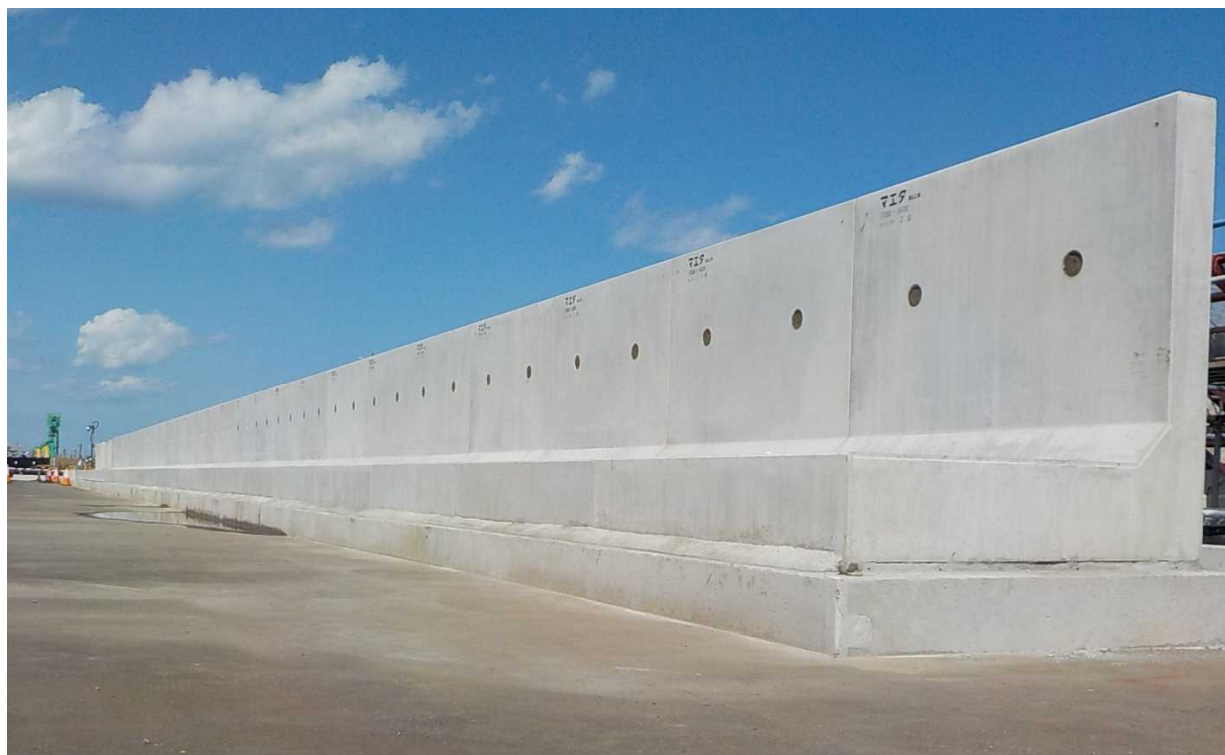
L型擁壁の据付状況（約100m）

※今後、基礎コンクリート仕上げを行い、周辺の造成高上げとフェーシングを施工する予定。

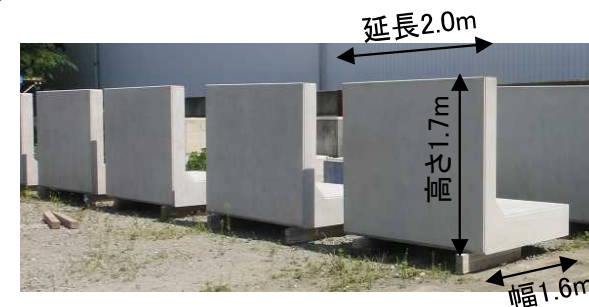
L型擁壁

高さ1.7m×幅1.6m、延長2.0m  
重量約4t、鉄筋コンクリート製  
福島県内工場にて製作し現地搬入

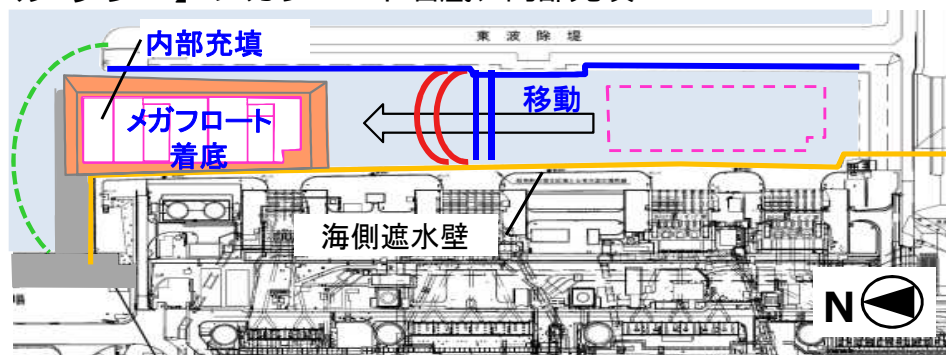
【ステップ2】 メガフロート着底、内部充填

完成断面図（イメージ）

魚類移動防止網    シルトフェンス    汚濁防止フェンス

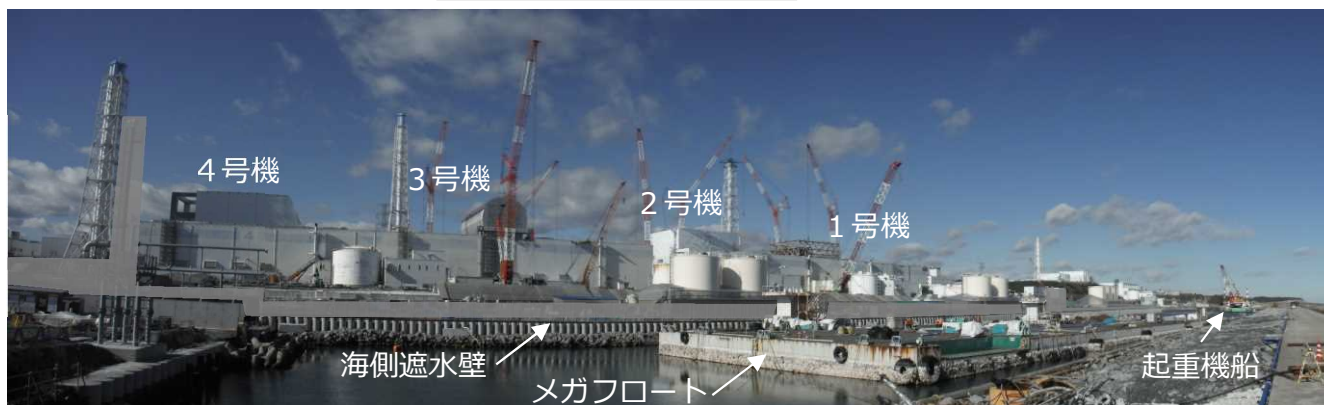
写真①: 1 - 4号機取水路開渠内でのメガフロート係留状況

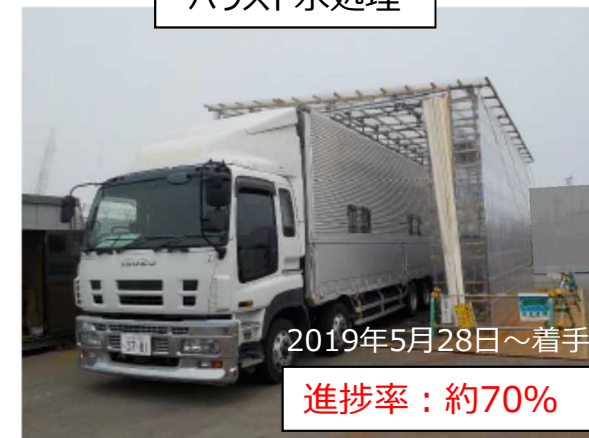
2019年5月28日～着手

進捗率：約70%

写真④: タンク積載トラックへのバラスト水受入状況

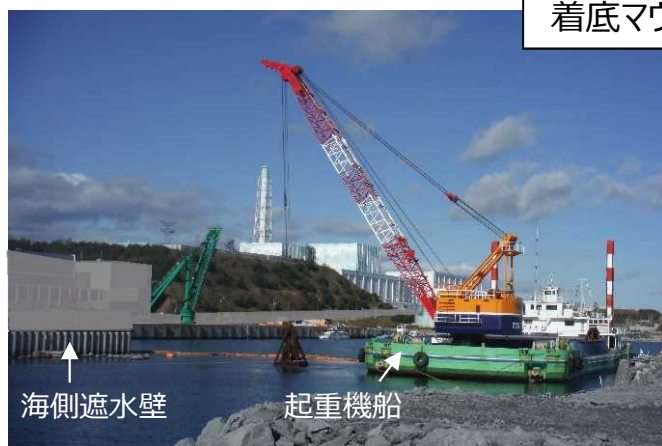
写真②: 起重機船による人工地盤材料投入状況

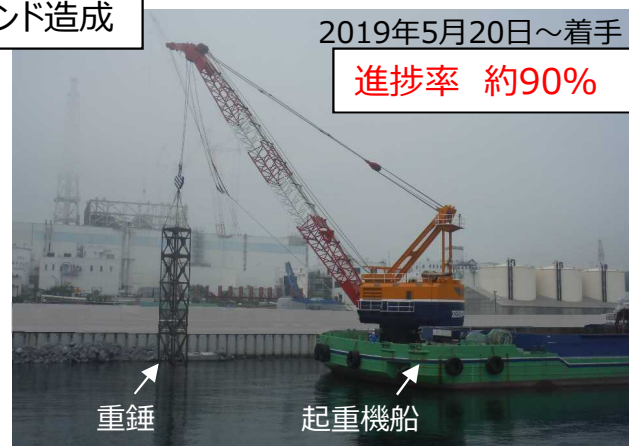
写真③: 起重機船による着底マウンド均し状況

2019年5月20日～着手

進捗率 約90%

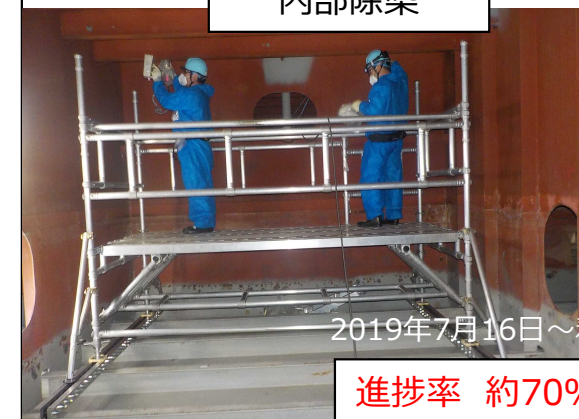
2019年7月16日～着手

進捗率 約70%

写真⑤: メガフロート内部での除染状況

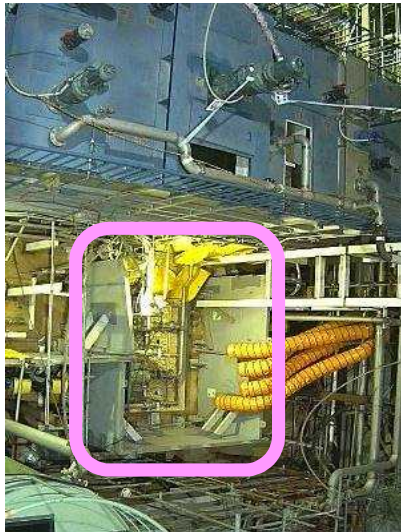
- 既設ポンプエリアに、ダストの発生源と推定される固形・粉末スラッジが堆積しているため、吸引回収を実施中。
- 作業中は、フィルタ付き局所排風機によりダスト飛散対策を実施し、連続ダストモニタにより近傍のダスト濃度に顕著な上昇がないことを監視している。

既設ポンプエリア  
(ホットスポット)

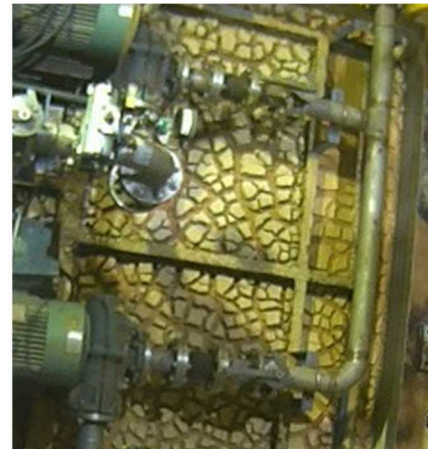
除染作業前

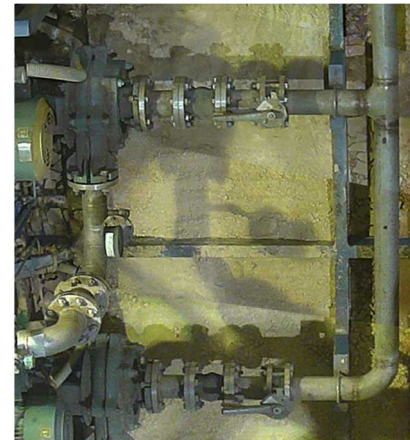
除染作業の現状  
(今後も継続予定)

- ・ 大きな固形スラッジは粉碎し回収済。
- ・ 細かい粉末は今後回収予定。

- ①高線量エリア対策：吸引回収装置により細かい粉末スラッジの回収を継続。  
また、塗膜剥離型除染剤によるエリア全体の除染を実施予定。
- ②既存設備内スラッジ対策：2020年1月よりスラッジ直接吸引方法のモックアップを実施し、3月頃より対策実施を予定。
- ③遮へい設置：①・②の実施状況を踏まえて、ホットスポット等への遮へい設置を実施予定。
