建屋滞留水処理の進捗状況について

2020年 2月17日

東京電力ホールディングス株式会社

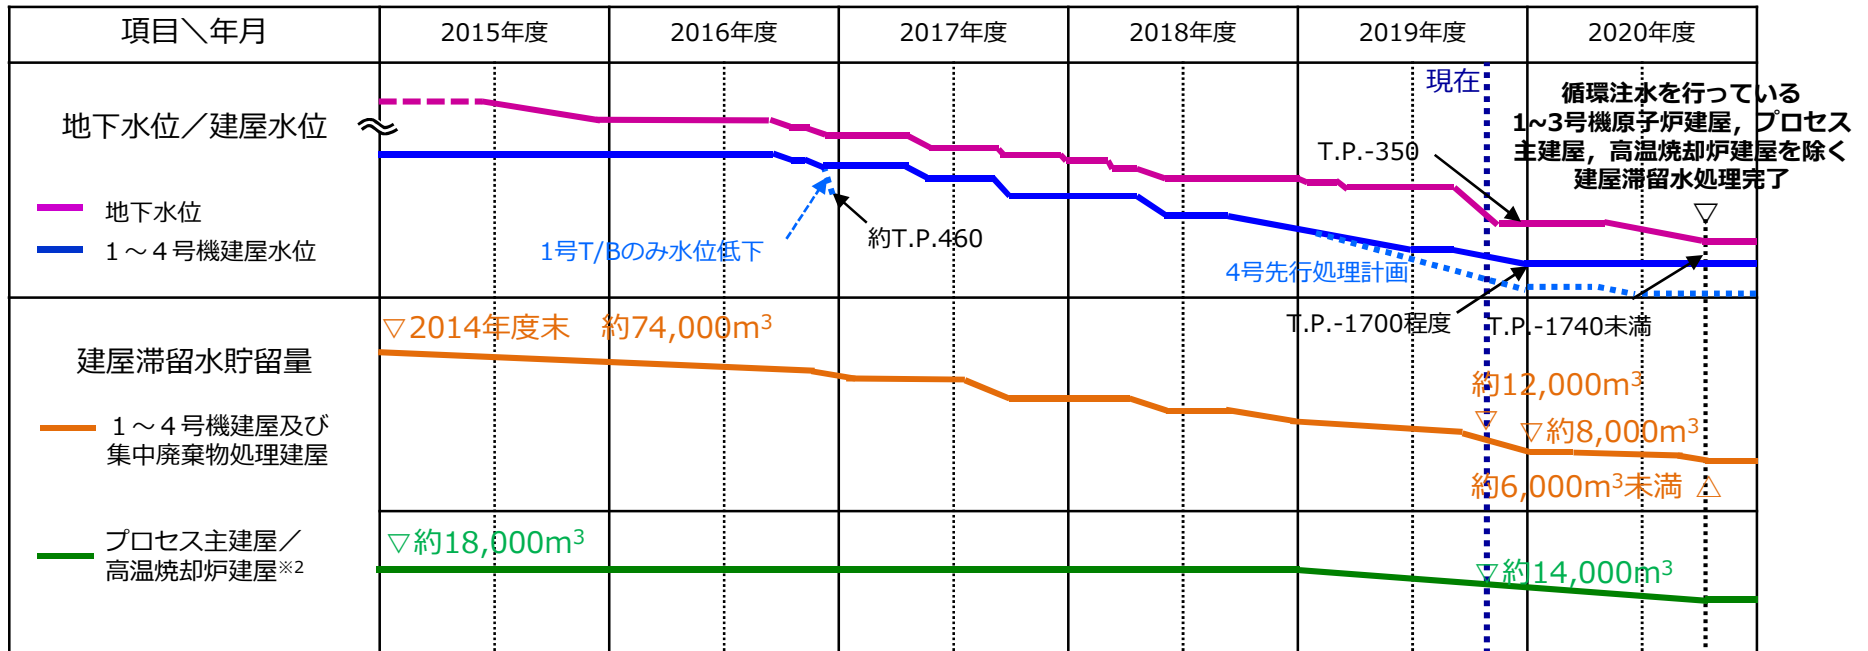
- 循環注水を行っている1～3号機R/B, PMB, HTIを除く建屋について、2020年内の最下階床面露出に向け、建屋滞留水処理を進めている。
- PMB, HTIについては、地下階に確認された高線量のゼオライト土嚢（活性炭含む。以下、「ゼオライト土嚢等」とする。）の線量緩和対策及び、α核種の拡大防止対策を実施後、最下階床面を露出させる。
 ステップ1：フランジ型タンク内のSr処理水を処理し、フランジ型タンクの漏えいリスクを低減。【完了】
 ステップ2：既設滞留水移送ポンプにて水位低下可能な範囲（T.P.-1,200程度まで）を可能な限り早期に処理。また、フランジ型タンク内のALPS処理水等も可能な限り早期に移送。【完了】
 ステップ3'：2～4号機R/Bの滞留水移送ポンプにて水位低下を行い、連通するT/B等の建屋水位を低下。連通しないC/B他については、仮設ポンプを用いた水抜きを実施。
 ステップ3：床ドレンサンプ等に新たなポンプを設置※1した後、床面露出するまで滞留水を処理し、循環注水を行っている1～3号機原子炉建屋以外の滞留水処理を完了。

※1 現場の状況に応じて、真空ポンプ等を選択することも含め、検討していく。
 ※2 2020年末以降のPMB/HTIの建屋滞留水貯留量（水位）については、線量等の評価を踏まえて、今後決定。
 なお、大雨時の一時貯留として運用しているため、降雨による一時的な変動あり。

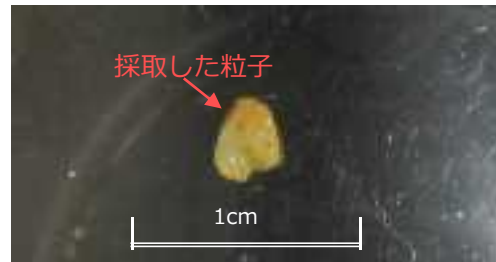
採取した粒子の表面線量率※	
$\gamma+\beta$	1.3 mSv/h程度

※核種等の詳細は今後，分析にて確認していく。

PMBゼオライト土嚢から採取した粒子（拡大）（2020/2/12）

- PMBの地下階に確認された高線量のゼオライト土嚢のサンプリングを実施。
- 今後の線量緩和対策，安定化対策の検討に資するため，核種分析を行っていく。

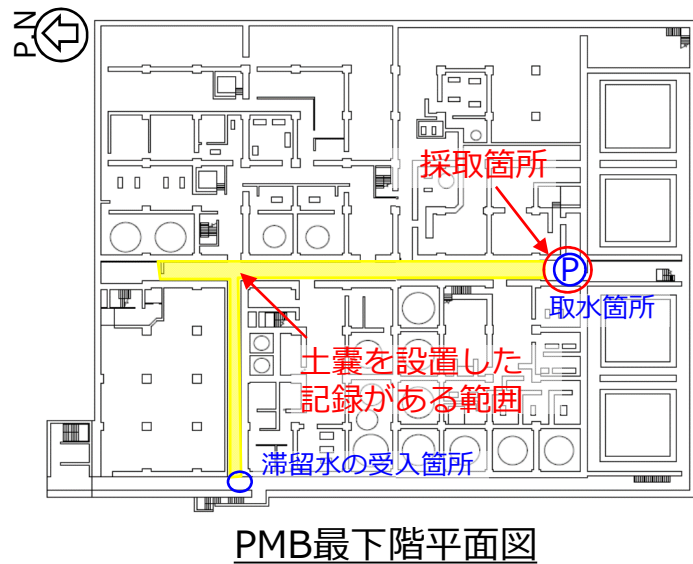
ゼオライトサンプリングの採取方法

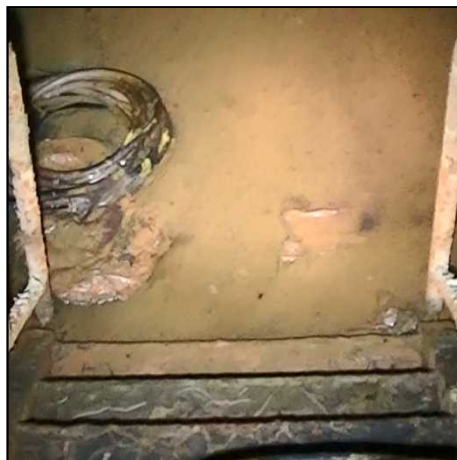
- 4号機T/B・Rw/Bにおける既設滞留水移送装置で移送出来ない残水について、2019年12月より仮設移送ラインによる移送を開始し、2020年1月17日に地下1階床面が露出したことを確認した。今後も定期的に排水を実施していく。
- 他号機についても、準備ができ次第、仮設移送ラインによる移送を開始する。

←4号機タービン建屋
地下1階の床面露出状況

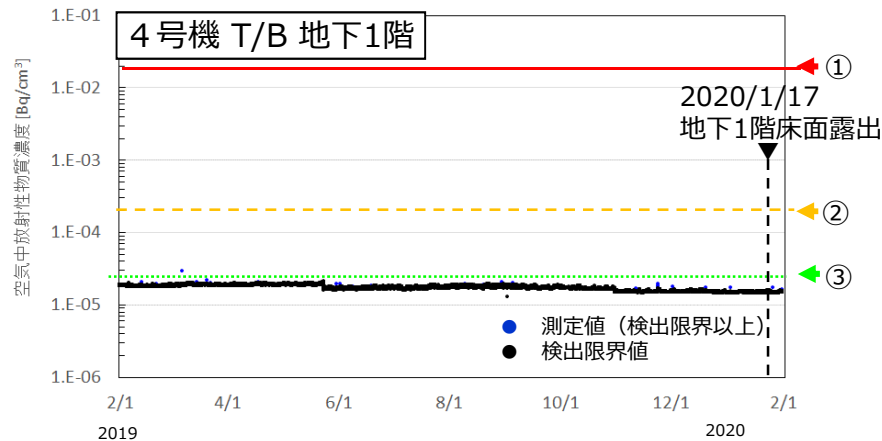
- 4号機T/B,Rw/B地下1階の空間線量の状況（滞留水がある状況）を右図に示す。なお、床面を露出させた際の空間線量は過去実績※より、若干上昇する傾向が確認されている。
- 4号機T/B地下1階の連続ダストモニタの監視状況を下図に示す。全面マスクの着用基準レベル（ $2E-4$ Bq/cm³）未満で推移していることを確認しており、4号機Rw/Bも同様の状況であることを確認している。なお、万が一、地下階のダスト濃度が上昇した際の対策として、開口部養生を実施している。

◀ ① 全面マスクの使用上限： $2.0E-2$ Bq/cm³ ▶ ② 全面マスクの着用基準： $2.0E-4$ Bq/cm³ ◀ ③ 周辺監視区域外の空气中濃度限度： $2.0E-5$ Bq/cm³

<備考> ● 主な核種：Cs-134,Cs-137 ● 1号機～3号機の検出限界値（黒）の段階的な変動は、検出器の校正および本体の入替えによる影響
