## 3号機 燃料取り出しの状況について

2020年2月17日

東京電力ホールディングス株式会社

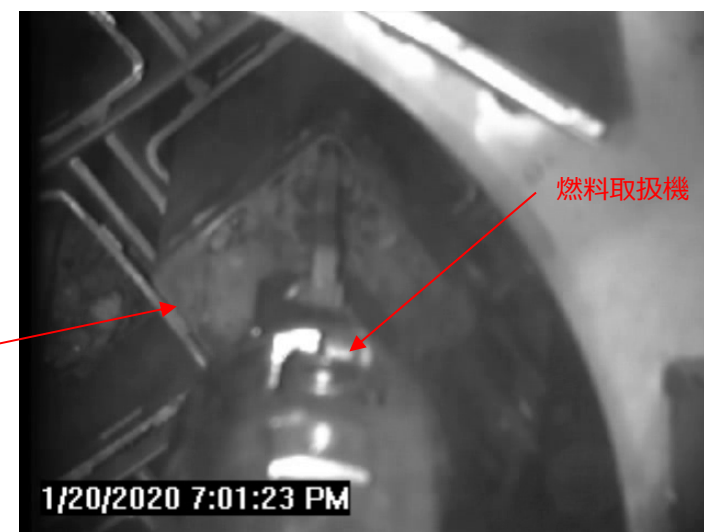
使用済燃料の輸送容器への装填状況

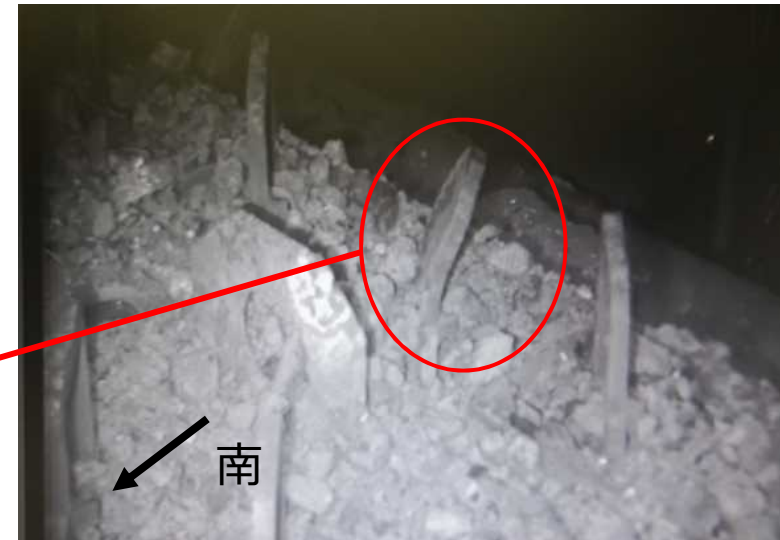
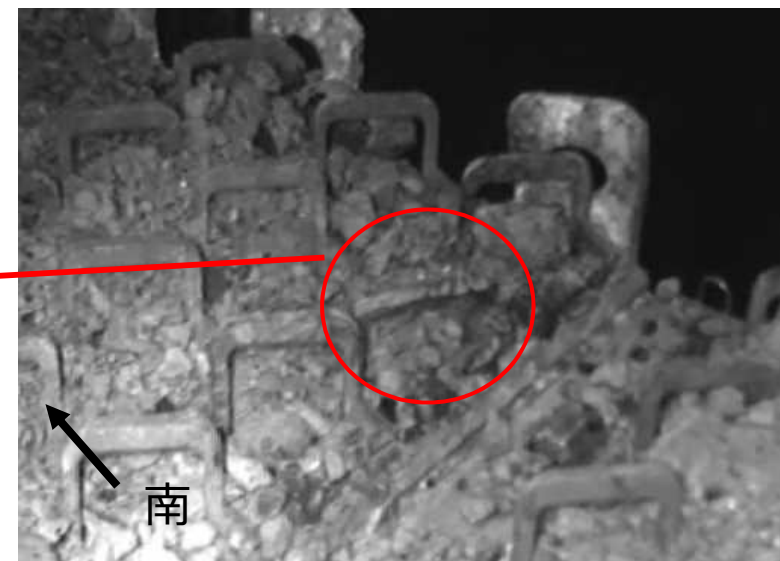
- 1月17日と2月4日に使用済燃料プール内のガレキ撤去作業中に新たに2体についてハンドル変形を確認した。
- 新たに変形を確認した燃料については、外部環境に影響するような損傷はなく、問題なく取り出しできるものと評価している。

新たに確認したハンドル変形燃料

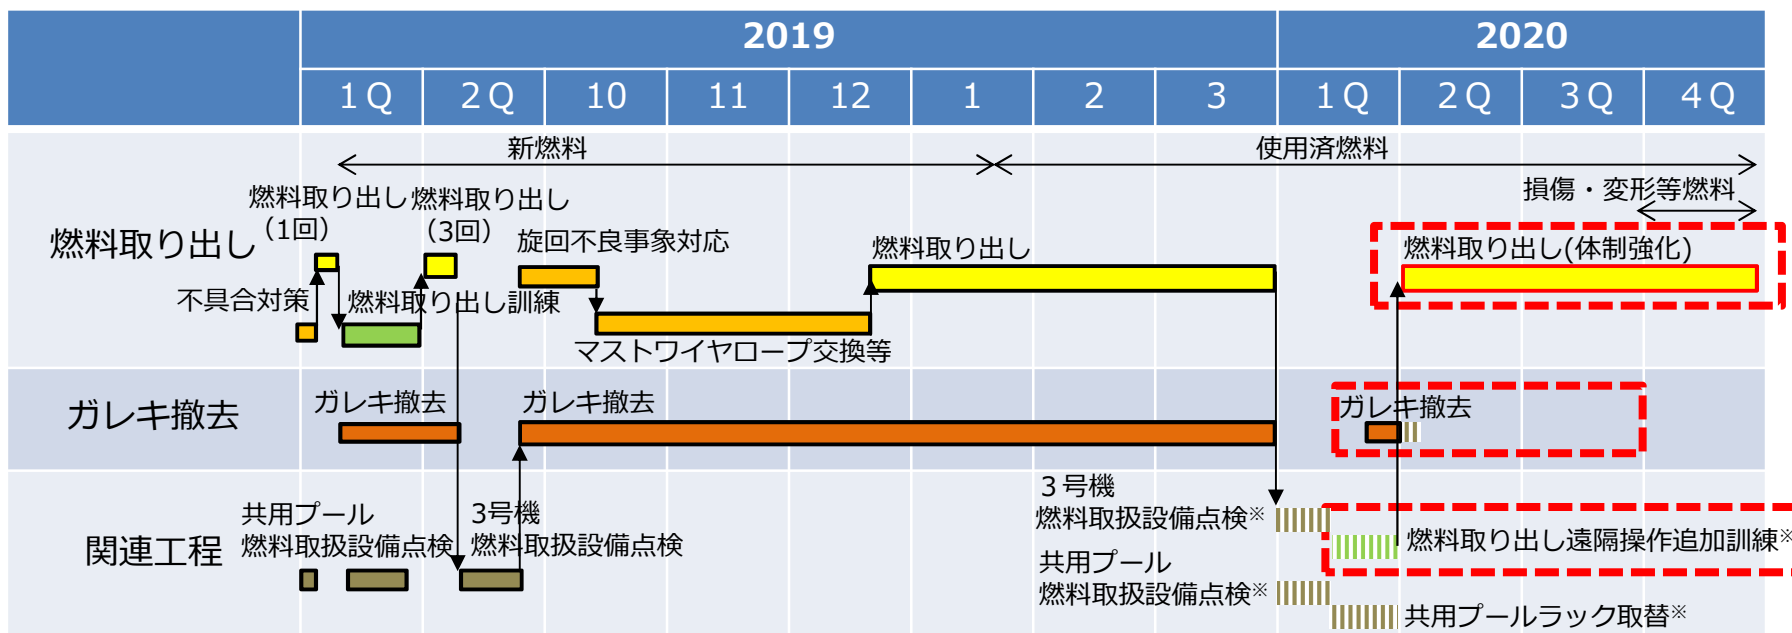
- ガレキ撤去は2020年度1Qに完了の見通し。2Q以降は体制を強化（作業員を増員）し、これまでガレキ撤去をしていた時間帯を活用して燃料取り出しを行う。
- 2020年度1Q（共用プールラック取替中）に増員に対する遠隔操作訓練を行う。

体制強化前	体制強化後
燃料移動操作班（4名/班）	6班で作業	6班で作業（変更なし）
輸送容器取扱操作班（5名/班）**	6班で作業	7班で作業
